LA ERMITA DE NUESTRA SEÑORA DEL CARMEN (MULA, MURCIA). SONDEOS ARQUEOLÓGICOS Y CATAS PARIETALES EN EL ALA SUR

ANA PUJANTE MARTÍNEZ
VIRGINIA PAGE POZO

Resumen: Con motivo del proyecto de Acondicionamiento y Rehabilitación de la Ermita de N^a S^a del Carmen de Mula (Murcia), se ha llevado a cabo un estudio arqueológico en el sector sur; zona que presenta una ligera disposición girada respecto al conjunto del edificio. A través de los sondeos y catas parietales se han puesto de manifiesto diversas fases de evolución de esta parte del templo, documentándose varios muros de tapial de época medieval, notablemente transformados, y la construcción de una torre campanario en el siglo XV. Se aprecian también en esta parte del edificio actualmente segregada del espacio de culto, la presencia de capillas que anteriormente habían formado parte del templo y que finalmente fueron tapiadas cuando el ala sur pasó a emplearse como almacén de los pasos procesionales y otros usos.

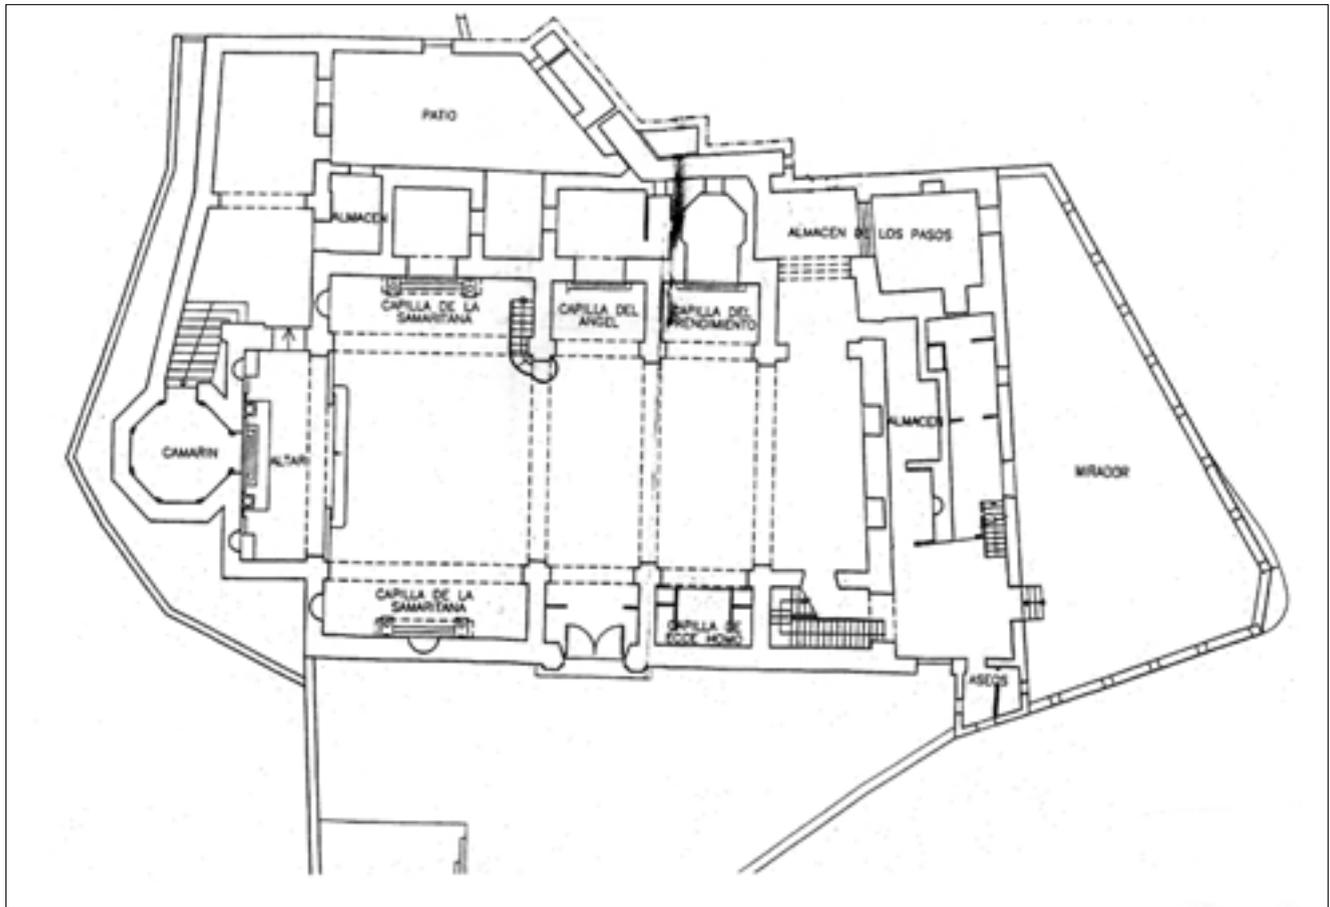
Figura 1: Planta de la Iglesia.

La actual ermita es de estilo barroco, tiene una planta de cruz latina con crucero, capilla mayor y capillas laterales; destacando por su mayor profundidad las situadas en el lateral de levante (Fig. 1). Presenta el altar mayor orientado hacia el norte y el coro alto y los pies hacia el sur. Esta parte del templo está delimitado, por una serie de dependencias anexas que forman dos estrechas salas alargadas de orientación Este – Oeste, donde se han efectuado la mayoría de los trabajos arqueológicos, encontrándose esta zona actualmente segregada del espacio de culto. Cuenta con tres cúpulas: la mayor sobre pechinas está situada en el crucero; y las otras dos, de menores dimensiones, en el camarín y en la capilla del Prendimiento. La entrada principal esta ubicada en la fachada Oeste, hecho poco común, ya que la norma general en los templos es que el ingreso principal se encuentre a los pies del templo (Lám. 2). Si bien, ésta zona queda abocada hacia un talud, actualmente mediado con un mirador o terraza, desde donde se contempla una amplia vista de Mula y el castillo de Alcalá. Hacia el sudeste se encuentra la torre – campanario realizada en sillería. Esta construcción se encuentra comunicada, con la zona de culto de forma

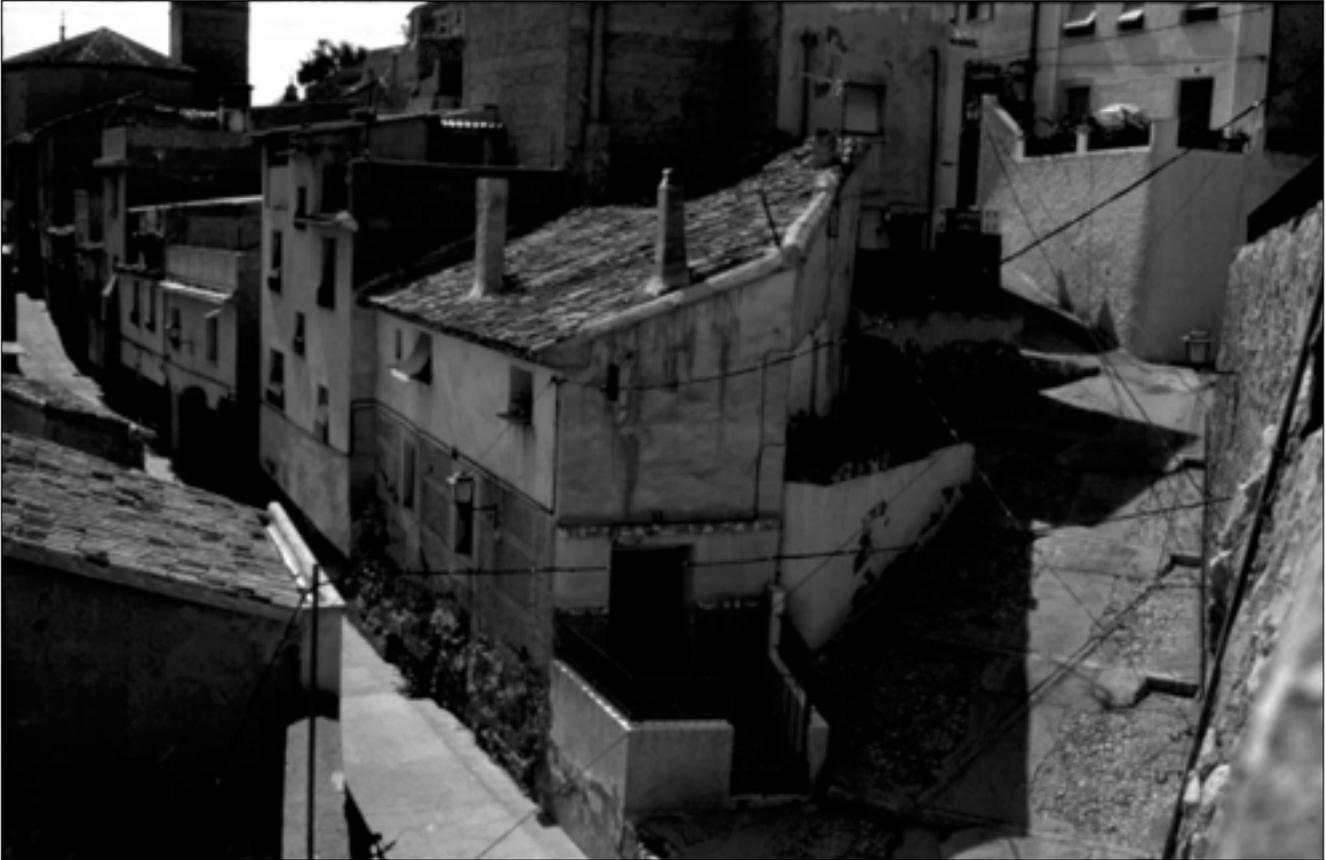
Lámina 1: Graderío del Carmen, acceso hacia la ermita.

En 1743 se crea la plaza de poniente mediante el derribo de ciertas casas que se levantaban formando intrincado laberinto (GONZÁLEZ CASTAÑO, J. 1991:14s) y se transforma el acceso a la ermita constituyéndose el graderío del Carmen.

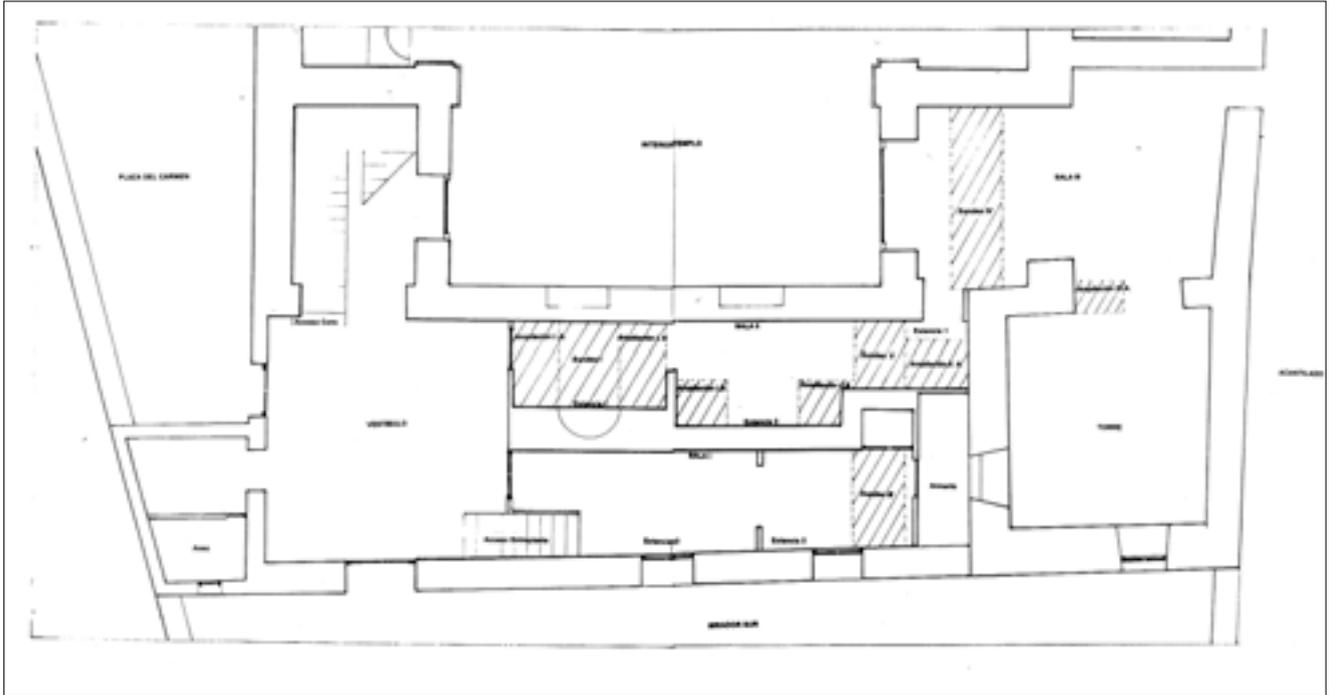
Figura 2: Zonas de intervención arqueológica.

Los trabajos realizados comprenden un conjunto de actuaciones arqueológicas realizadas en las edificaciones adosadas a la zona sur y sudeste del actual templo (Fig. 2). En la primera fase de actuación arqueológica, se han realizado cuatro sondeos en, profundidad para realizar el estudio estratigráfico del edificio, acompañados de catas parietales practicadas en el alzado de los muros, correspondientes a la primera planta.

En la sala primera, se encuentran los sondeos I y II. En la sala segunda, se realizó el sondeo III, y en la sala tercera, el sondeo IV. Las catas parietales se han realizado, con metodología arqueológica, mediante el levantamiento de los diversos enlucidos, respetándose los tramos con pinturas significativas; y en el caso contrario, picando las paredes hasta el afloramiento del muro original.

Al interior de la zona sur, donde se ha llevado a cabo el estudio arqueológico, se puede acceder de forma independiente, por una puerta ubicada en un extremo de la fachada principal (Fig. 2. Sector Sur de la Ermita. Zonas de intervención arqueológica). La primera sala o

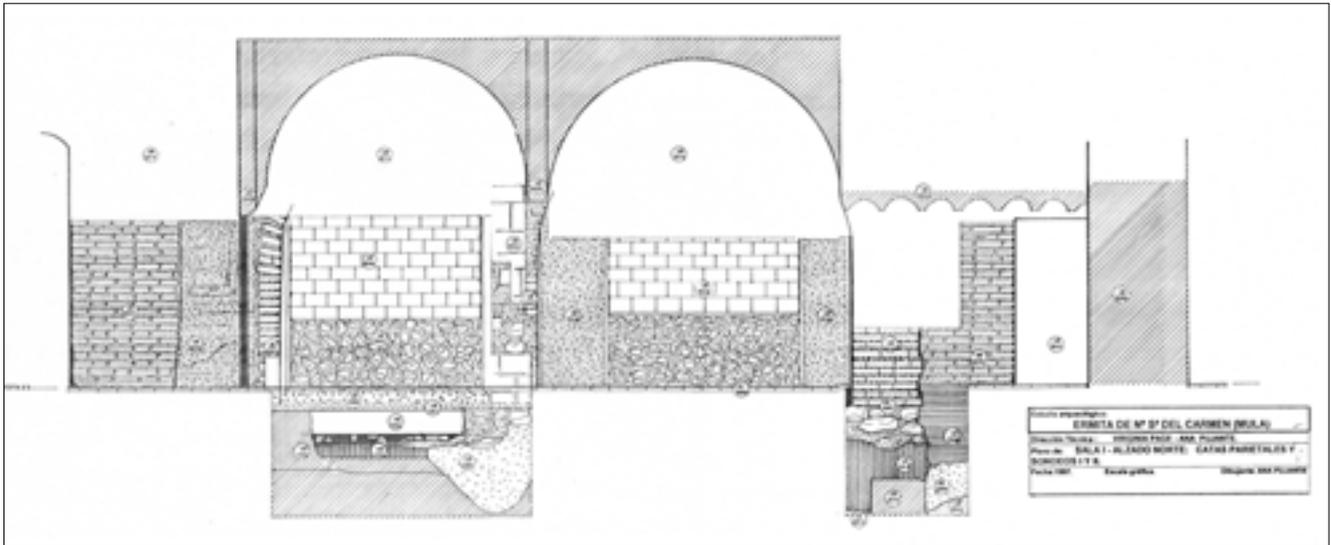
Figura 3: Sala I. Alzado norte. Catas parietales.

Mediante el picado, realizado con metodología arqueológica, de los enlucidos y revoques que ofrece este paño, se ha conseguido determinar la fábrica original y diversas remodelaciones del muro, que actualmente constituye la pared de fondo del espacio de culto (Fig. 3).

En el alzado Norte del muro, se han podido estudiar distintos momentos constructivos y remodelaciones que enumeramos a continuación:

1.-La fábrica original del muro es de encofrado de cal, la pérdida de la superficie exterior del muro no nos ha permitido documentar las medidas del encofrado, sin embargo en el interior, si se aprecia dicha técnica, en la alternancia de capas horizontales de tierra y cal (U.E. 5040).

En este muro se registra el arranque de dos arcos contruidos con fábrica de ladrillo y unidos con cal. La primera arcada situada al Este, describe un vano de unas dimensiones máximas horizontales de 2.30m. y la segunda de 3.40m. Los arcos morfológicamente son de medio punto. En algunas zonas de la fábrica original del muro se han documentado restos de enlucido de cal. Este enlucido es el más antiguo documentado en el muro, sobre el mismo se adosa otro que presenta signos de incendio. El desarrollo total del muro no ha llegado hasta nosotros, ya que los extremos Este y Oeste se encuentran cortados y reparados posteriormente, por lo que se desconoce su relación con la construcción de la torre.

2.- Hay que destacar un enlucido de cal que se conserva recubriendo parcialmente, algunas zonas de la fábrica original y los tabiques laterales que delimitan la primera habitación de la sala I. Ello indica que esta habitación ya estaba remarcada cuando el muro norte es recortado para ampliar este espacio. El enlucido es de cal y está decorado burdamente con pinturas que imi-

3.-El vano que describe el arco Oeste, es reducido pasando a tomar la misma dimensión que el situado al Este, aunque se aprecia que estaba descentrado del primitivo. Estos arcos rebajados y homogeneizados que transforman los primitivos, debieron configurar las capillas de la zona sur de la iglesia. Encontrándose en uno de ellos una hornacina, y en otro un podio decorado.

4.-Posteriormente ambos arcos son cerrados y recrecidos en altura, desapareciendo las capillas de esta parte de la iglesia y conformando el espacio de la sala I, de escasa anchura, comunicada al templo mediante la abertura de unas puertas laterales; si bien segregada del espacio de culto.

5.-El muro original, en ambos extremos esta recortado y a él se adosan dos terminaciones laterales de ladrillo (U.E. 5031 y 5032) de configuración moderna, cuyo módulo es distinto al de la fábrica de las arcadas. La instalación de estas estructuras modernas (que se documentan

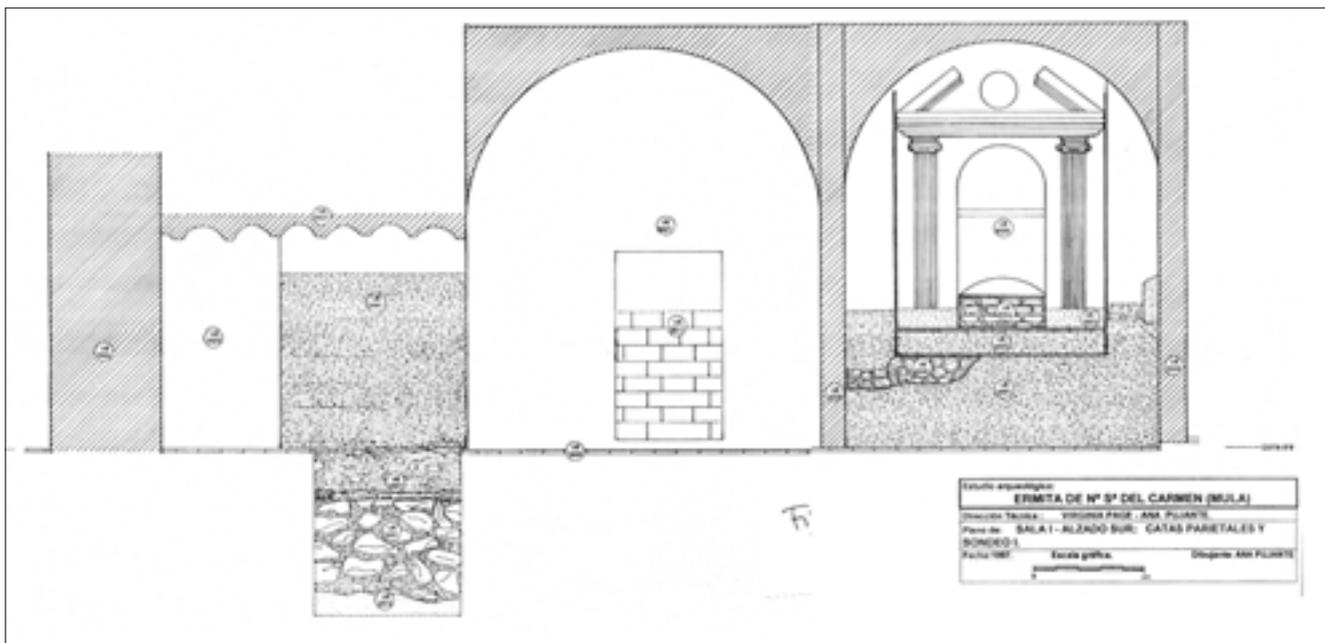
Figura 4: Sala 1. Alzado sur. Catas parietales.

La fábrica original del muro que delimita por el Sur, la Sala 1, esta construido con encofrado de cal y formado en su interior por finas capas de cal alternadas con tierra (Fig. 4 Alzado Sur). En esta intervención arqueológica se ha comprobado que el espesor del muro fue recortado para configurar las dos primeras estancias anteriormente descritas, con el fin de ganar espacio. La técnica del muro se observa claramente en parte de los tabiques que delimitan las estancias, ya que seccionan el paramento longitudinalmente. El espesor original de la estructura es 1.20m, ampliándose progresivamente en la cimentación.

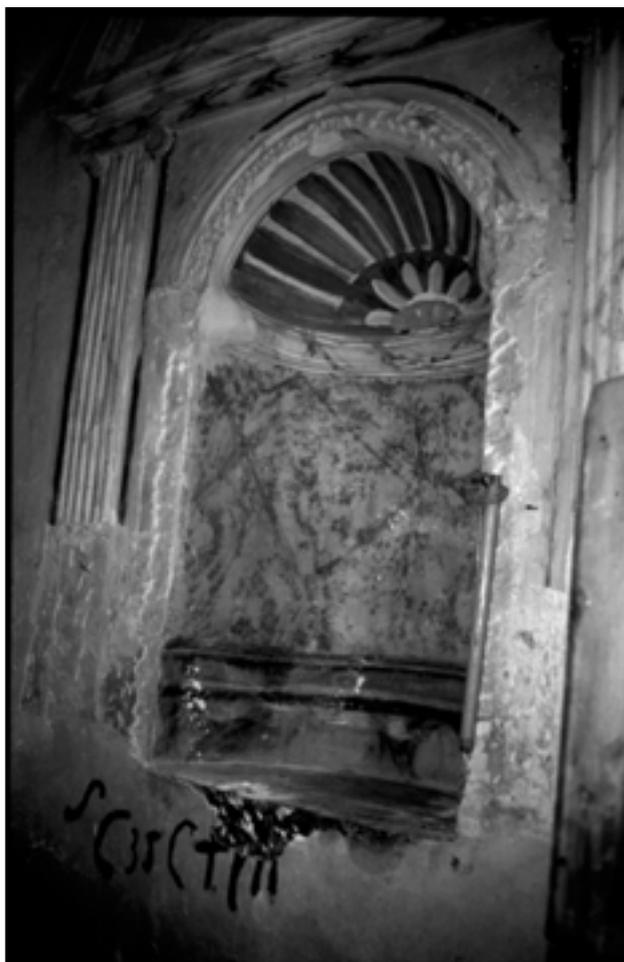
Lámina 4: Hornacina que formó parte de las capillas del ala sur de la iglesia.

En la sala primera se conserva una hornacina (Lám. 4), que formaría una de las capillas que quedaban abiertas a la iglesia que sufre diversas remodelaciones.

Originalmente tenía unas dimensiones de 1.90m. de ancho y mayor altura.

Posteriormente se transforma en una hornacina de pequeña dimensiones 0.80m de ancho por 1.40 de altura. La parte superior es gallonada, y al exterior tiene decoración arquitectónica a, base de molduras que forman dos columnas de fuste estriado y capitel jónico y un frontón rematado con una roseta central. La hornacina está pintada con trampantojo marmóreo, igual que los zócalos de la sala.

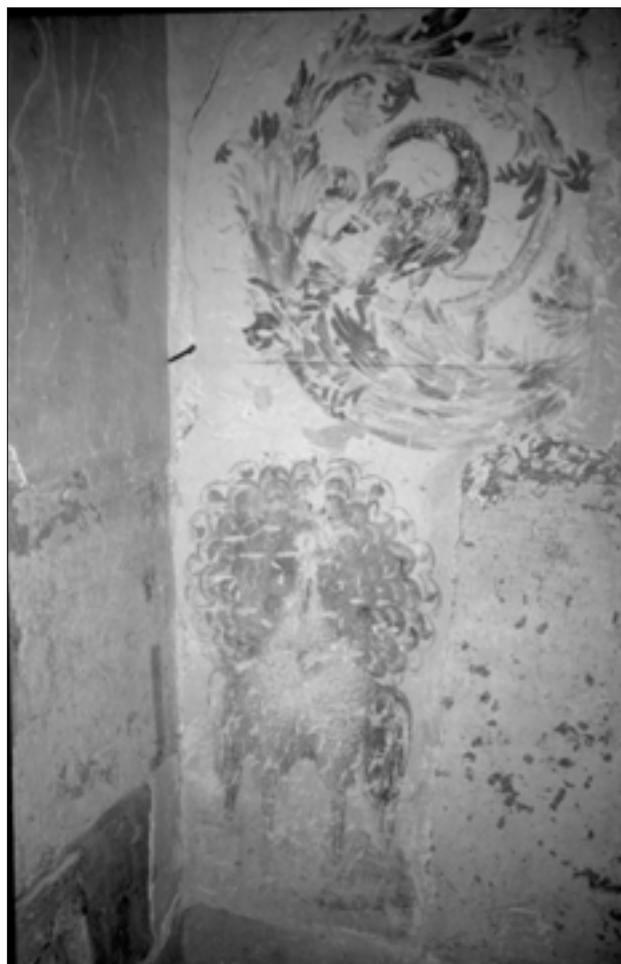
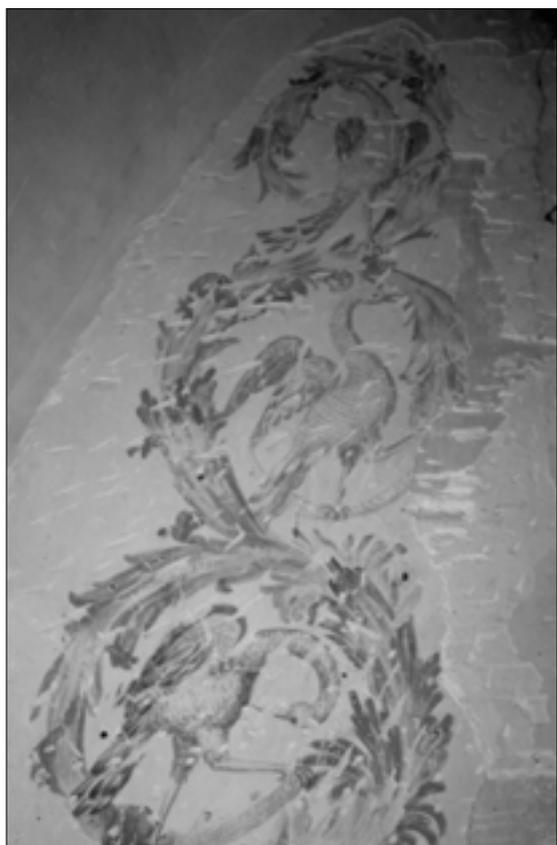
La segunda estancia presenta un vano tapiado en el centro que comunicaría la sala 1 y 2; posteriormente debió formar el nicho de la capilla. En los enlucidos que quedan enmarcados en la arcada de la pared, se observan pinturas policromas (gris, rojo y ocre) con motivos florales y zoomorfos que representan garzas y pavo real. El significado iconográfico del pavo real, según el arte cristiano, está relacionado con la inmorta-

Lámina 5: Pintura mural capilla ala sur.

Lámina 6: Pintura mural capilla ala sur.

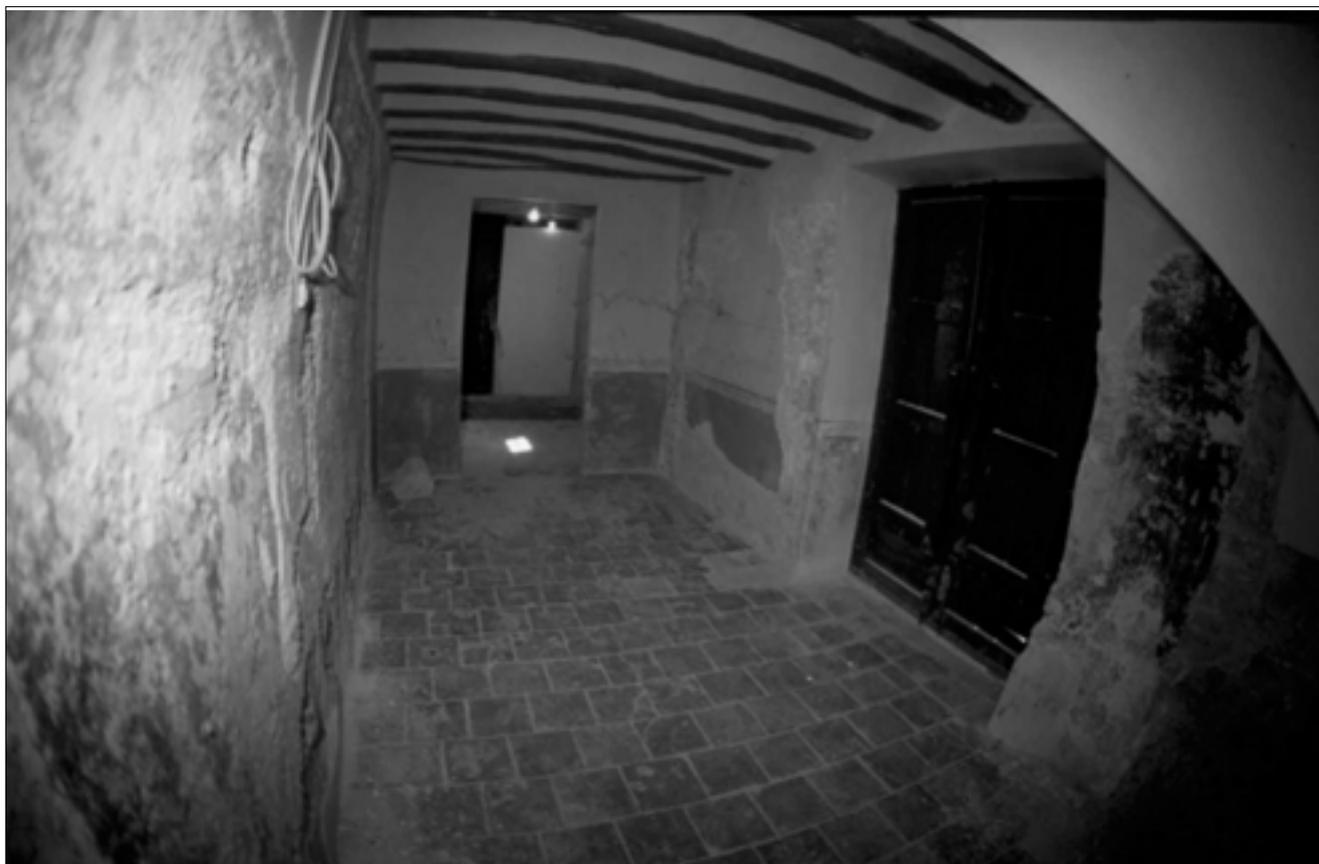
Lámina 7: Sala II.

Es una sala alargada dividida en dos estancias por un estrecho tabique. La techumbre de toda este espacio es de vigas de madera vistas (Lám. 7).

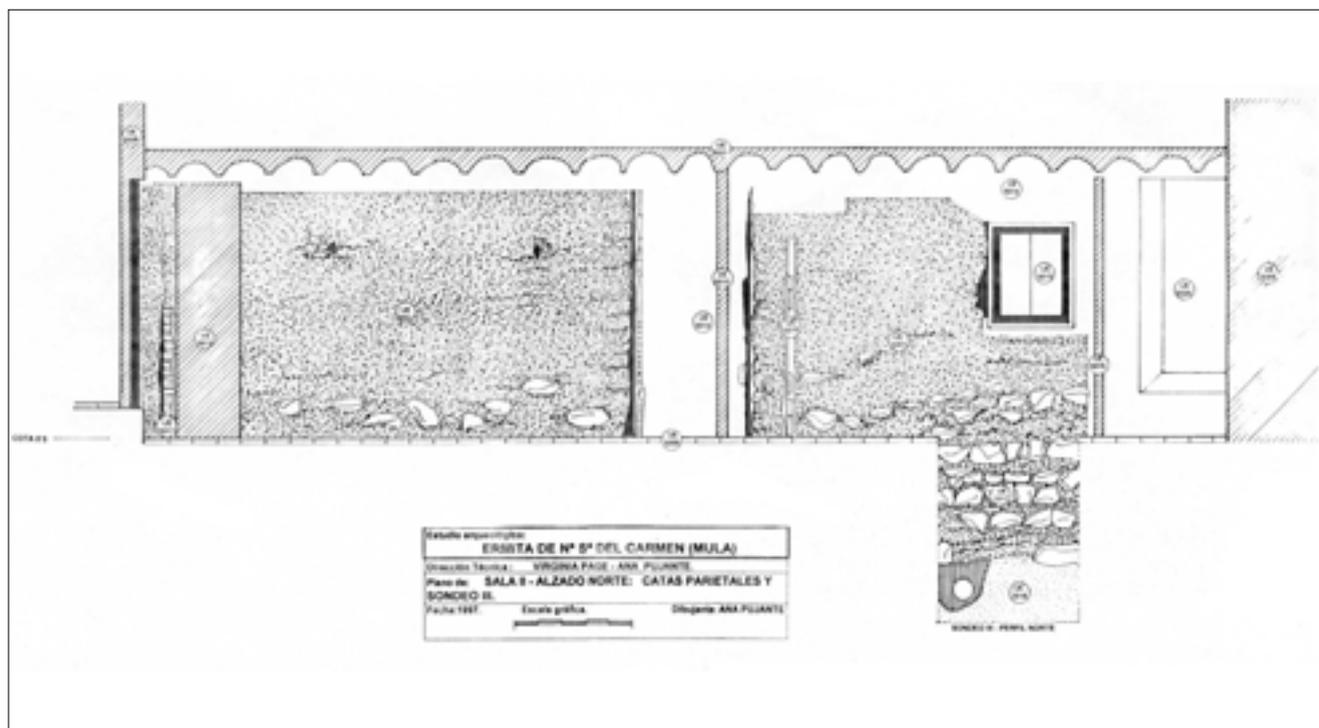
Figura 5: Sala 2. Alzado norte. Catas parietales.

En el paramento, parece ser de factura primitiva, la jamba Oeste de uno de los vanos, cuyas dimensiones desconocemos dadas las remodelaciones posteriores.

Oculto por diversos enlucidos se observa otro vano delimitado en uno de sus lados, por ladrillos puestos de canto, que pudiera corresponder con una puerta o balcón, posteriormente tapiado. El perímetro del vano está recortado en el muro, lo que indica que no se planteo esta apertura con la construcción del muro original, sino posteriormente.

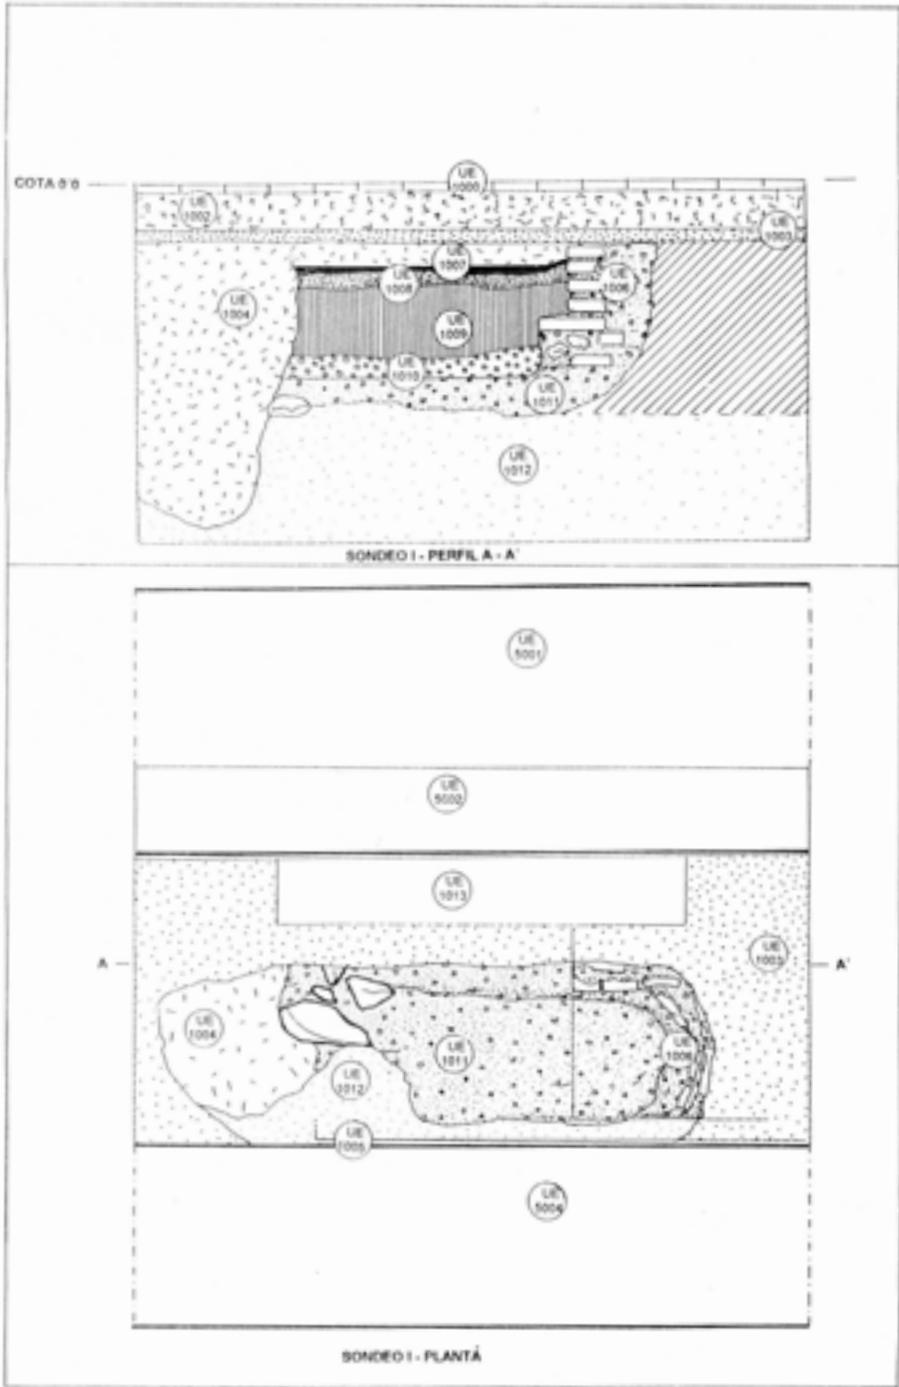
Figura 7: Sondaje I.

Estudio arqueológico:
ERMITA DE Nª Sª DEL CARMEN (MULA)
 Dirección Técnica : VIRGINIA PAGE - ANA PUJANTE . Fecha: 1997
 Plano de: SONDEO I - PLANTA Y PERFIL A - A'.
 Norte magnético. Escala gráfica. Dibujante: ANA PUJANTE

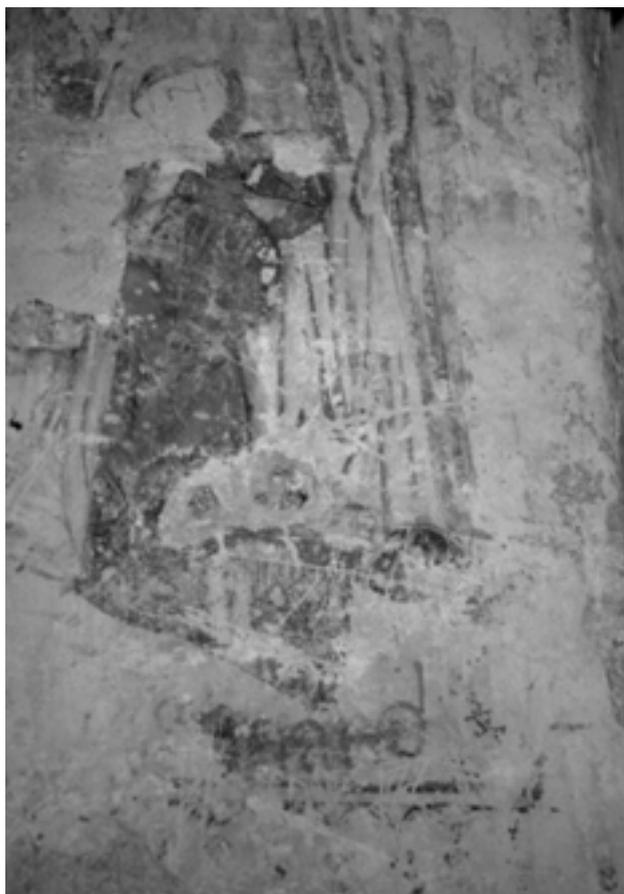
Lámina 8: Pinturas del interior de la torre-campanario.

En la jamba este, se han documentado restos de pinturas aplicadas sobre la fábrica original de la torre. Aunque bastante deterioradas, se aprecia la representación de al menos un individuo con larga túnica y capucha marrón, con la cabeza desplazada del tronco, el tema es religioso por las vestiduras semejantes a las de las ordenes religiosas (Lám. 8). Con los datos que tenemos hasta el momento no podemos dar una interpretación iconográfica dada la falta de paralelos. No obstante, consideramos interesante la consolidación de las mismas ante la posibilidad de que puedan localizarse restos pictóricos del mismo tipo, en posteriores intervenciones arqueológicas. Su estilo es semejante a las pinturas que también ajadas, se conservan en la pared del porche de San Antonio, en Lorca.

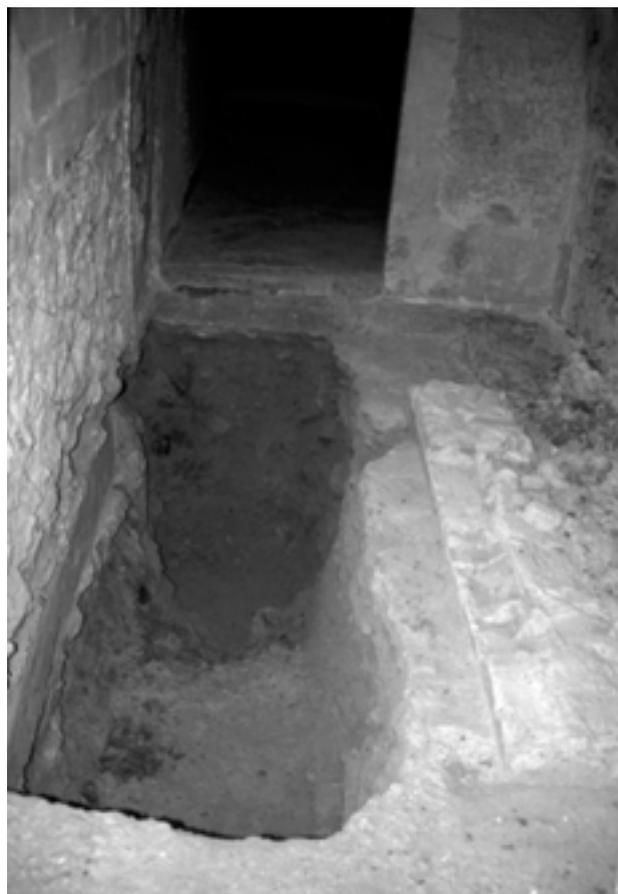
Lámina 9: Sondeo I.

En este sondeo se han documentado diversas estructuras que han quedado amortizadas en el subsuelo. Entre ellas hay que destacar un pilar de ladrillos unidos con cal, parcialmente arrasado por una fosa de enterramiento. Las dimensiones iniciales del sondeo I, impidieron establecer una relación temporal y física con los muros principales de las salas que se conservan

en alzado. Con este fin se amplió el sondeo inicial a ambos lados. Documentándose por un lado, el recortado de los muros originales, con la finalidad de ampliar la sala; y por otro, la relación entre las estructuras horizontales exhumadas, con los muros en alzado (Lám. 9).

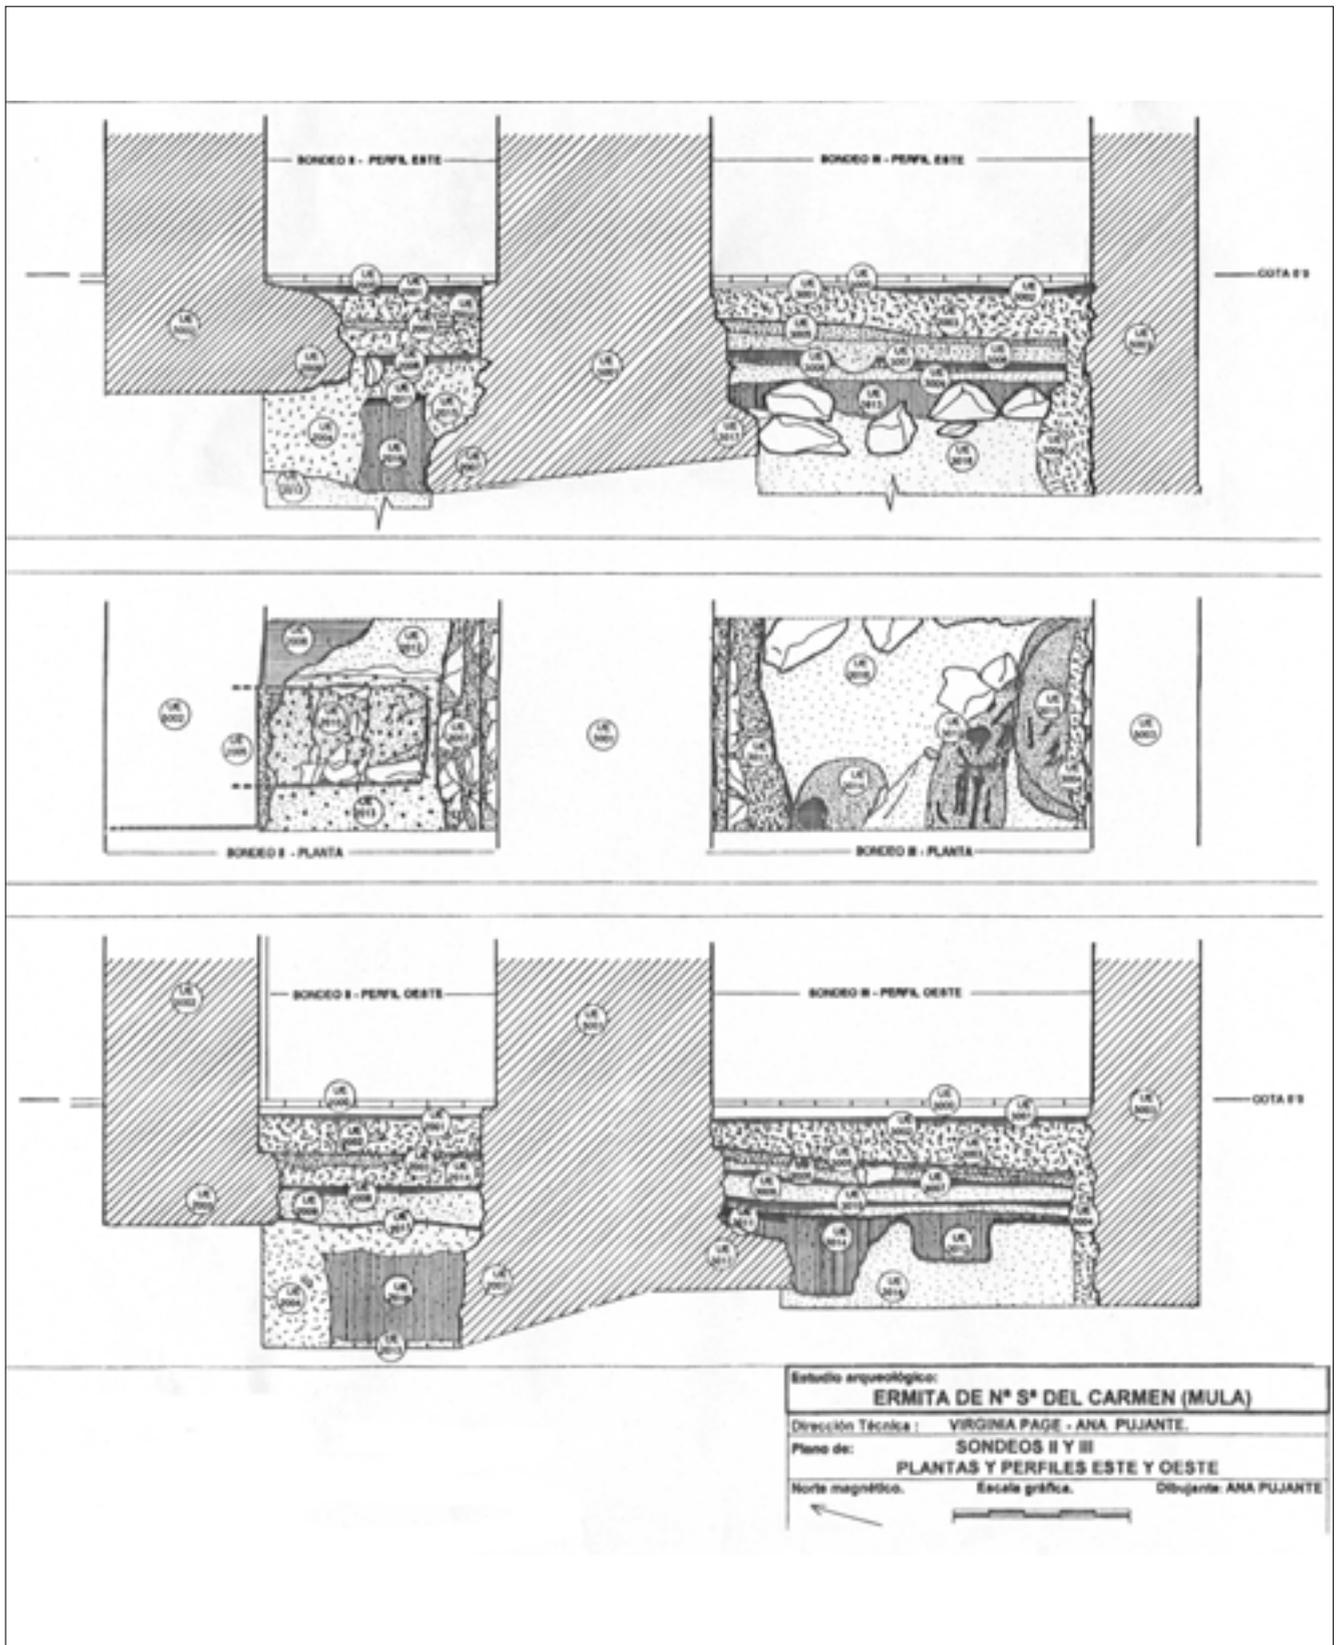
Figura 8: Sondeo II-III.

El muro actual de cierre de la iglesia, como indicamos en la descripción de los alzados, presenta diversas reparaciones y transformaciones, las cuales también se muestran bajo el nivel de la cota de suelo. Siguiendo la secuencia física, se han establecido dos fases constructivas que corresponden: la más antigua, con el arranque de la arcada Este, cuya cimentación se inicia a una cota de -0.24m bajo el punto 0.0.; mientras que la segunda fase, más moderna, inicia su cimentación a partir del pavimento actual y se adosa de a la cimentación antigua.

La estructura, (U.E. 2010), es un muro de orientación Norte - Sur, construido con grandes piedras unidas con cal. La estructura se registro a un metro bajo el punto 0.0. y está desvinculada de las cimentaciones, anteriormente mencionadas. Sobre la estructura se desarrolla un nivel de tierra anaranjada que pudiera constituir un alzado de tierra del mismo muro. El muro que divide las dos salas principales parece cortar esta estructura, por lo que cronológicamente sería anterior, perteneciente a la fase antigua.

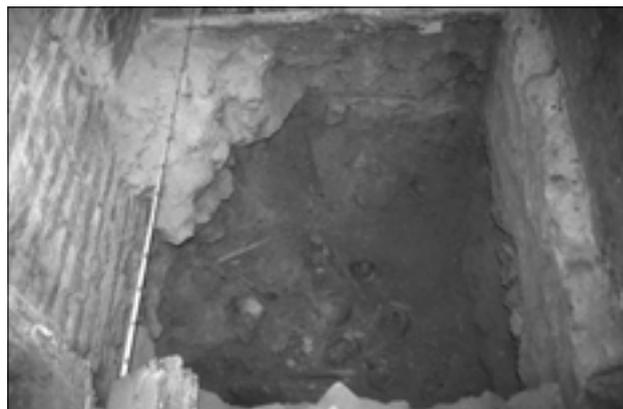
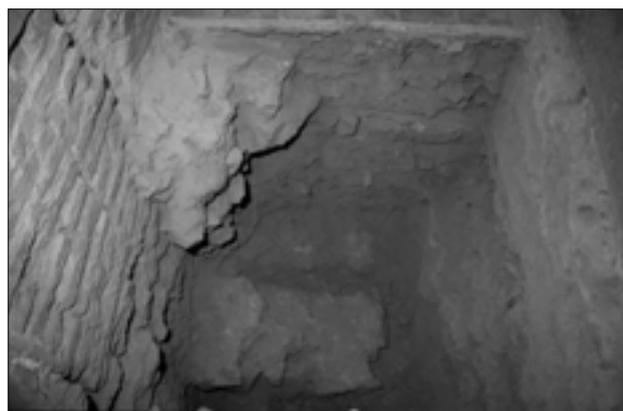
Lámina 10: Sondeo 2.

Lámina 11: Sondeo 2.

Las cimentaciones y las fosas de enterramiento, modernas han destruido gran parte del registro estratigráfico, a pesar de ello, los perfiles ofrecen varios niveles de pavimentación que pueden ponerse en relación con las distintas fases constructivas y de remodelación del edificio. Del más moderno al más antiguo contamos con cuatro pavimentos. El primero es el pavimento actual de losas de ladrillo, el segundo es un pavimento de yeso fino, el tercero un pavimento de cal y el último es un pavimento de tierra compactada con una fina capa de cal. Excepto el primero, todos los demás están parcialmente arrasados; lo que ha dificultado su interpretación y relación respecto a las estructuras verticales que se conservan en alzado, teniendo también en cuenta la visión parcial que ofrece este sistema de excavación por sondeos.
