EXCAVACIÓN ARQUEOLÓGICA DE  
C/ CEFERINO, N° 4-8 (MURCIA)

## EXCAVACIÓN ARQUEOLÓGICA DE C/ CEFERINO, N° 4-8 (MURCIA)

**Resumen:** Durante la excavación se han documentado tres grandes fases de ocupación. La primera de época bajomedieval, con dos etapas, una de reutilización de la estructura fundamental de los edificios islámicos y una segunda con la aparición de nuevos edificios. La segunda fase tiene un carácter residencial de época islámica, donde se han deli-

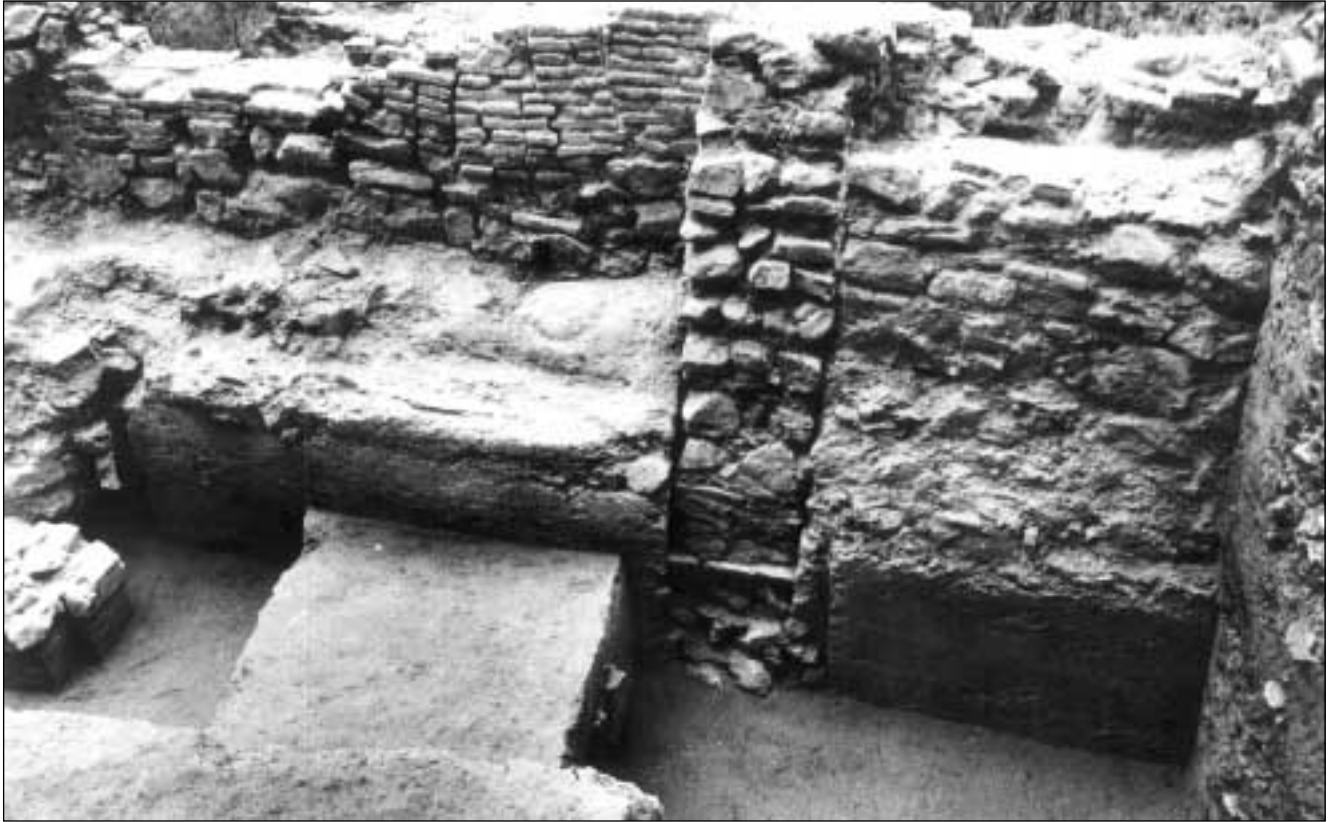
Lámina 3.

Edificio 1: Como decíamos anteriormente, el espacio ocupado en época mudéjar por el edificio 1, había sido durante el periodo islámico una zona abierta, perfectamente definida por los muros de varias casas, que se conformaba en un área cuadrangular (lám. 3). Aquí vertieron, en momen-

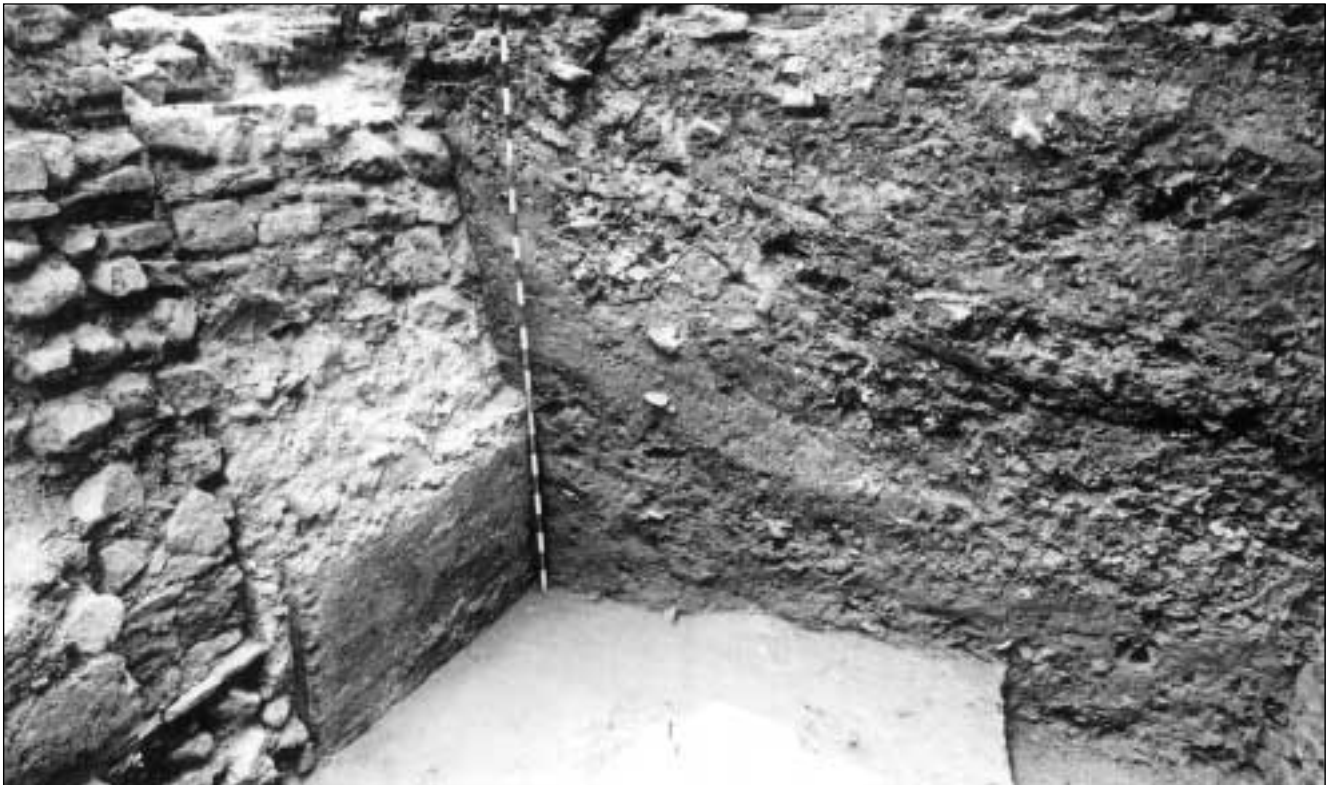
Lámina 4.

Su orografía fue casi siempre inclinada, siendo utilizada desde por lo menos finales del siglo XI como vertedero doméstico y, en algún caso, como testar de alfares cercanos (lám. 4).

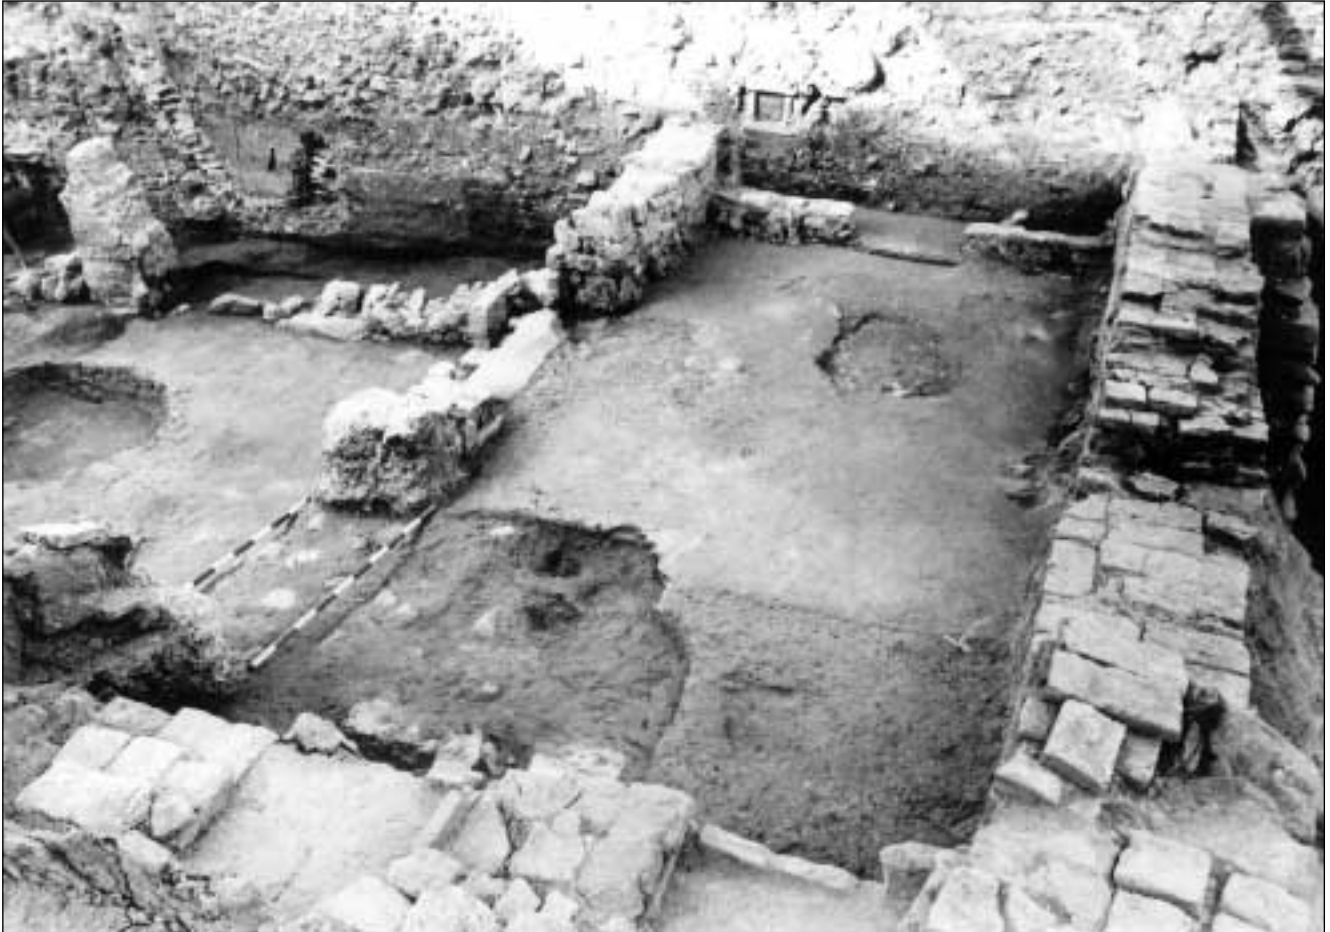
Lámina 5.

Edificio 2: Es una casa edificada a partir de restos de una alfarería. Su organización es la siguiente: patio central; sala rectangular con una alcoba, al Norte (lám. 5); crujía al Oeste, donde se sitúan la cocina y la letrina. En su etapa más reciente el acceso lo tuvo entre la cocina y la sala Norte, así como un pórtico en el lado Este del patio.

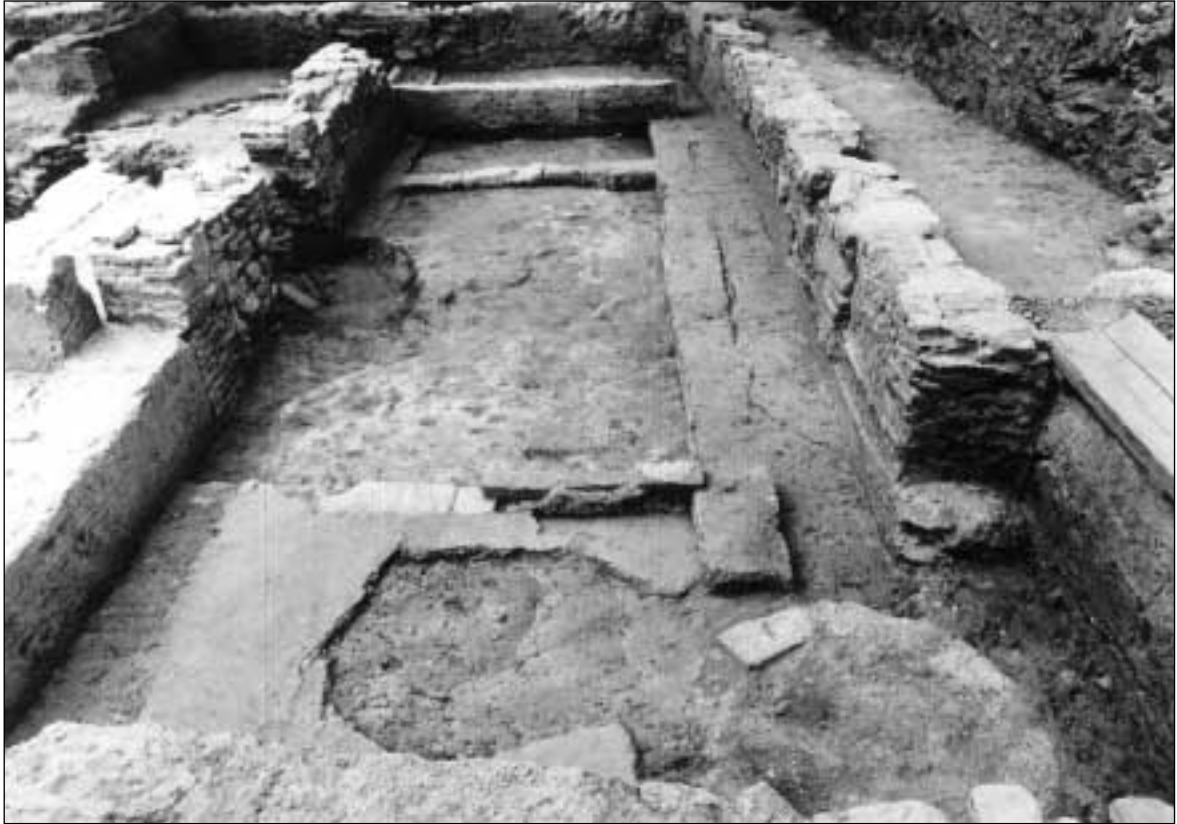
Lámina 6.

Edificio 3: Ocupa la mayor parte de la superficie del Corte II. De esta casa, en su etapa más antigua, apenas pudimos identificar el perímetro y suelos de una sala rectangular con dos alcobas, al Norte; sus muros eran de tapial de tierra enlucidos de yeso y suelos igualmente de yeso (lám. 6).

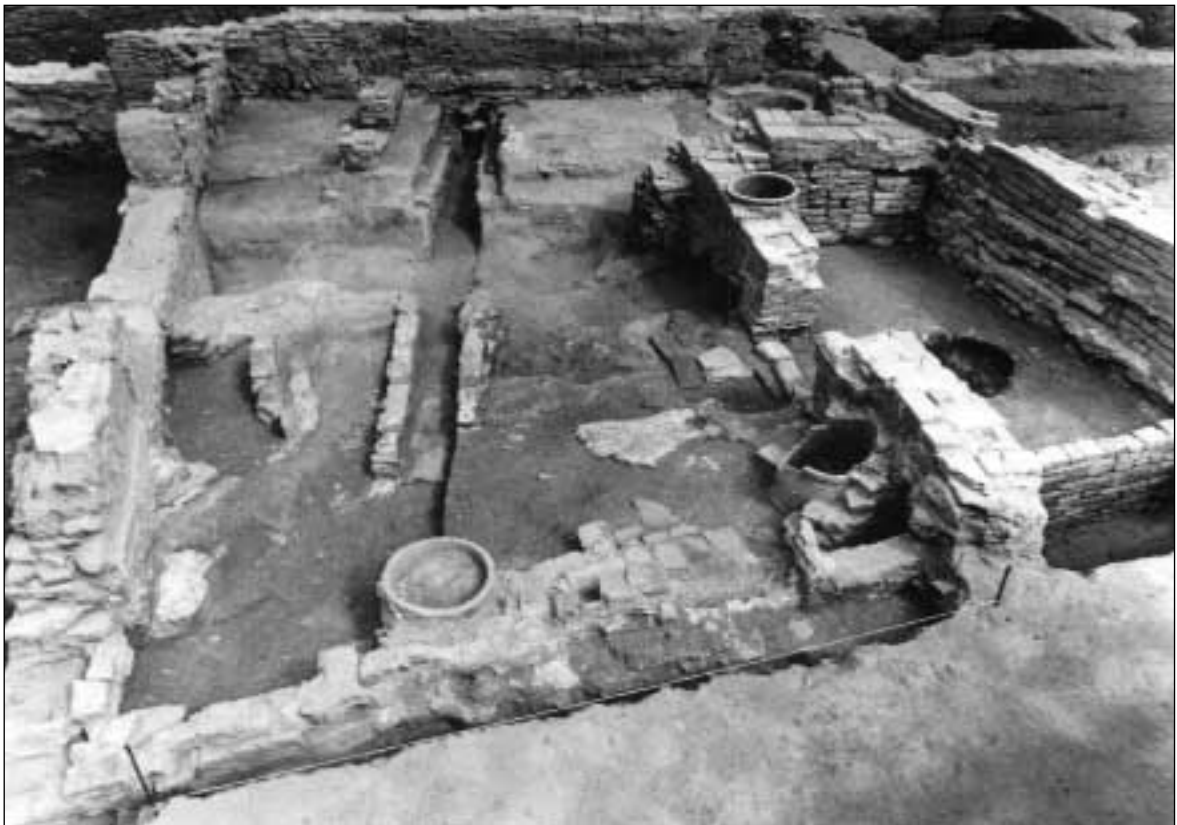
Lámina 7.

Edificio 4 (lám. 7): Esta casa comparte medianería con la número 2, arrancando igualmente del mismo alfar. Su organi-

zación es como sigue: patio central; sala Norte con alcoba, al Norte; crujía al Este, donde se ubica la cocina; no encontramos restos de la letrina; el acceso se realizaba directamente al patio desde un adarbe que, arrancando de la actual calle de Ceferino, atravesaba el solar de Oeste a Este. Las dos atarjeas identificadas en esta vivienda vertían en dicho adarbe.

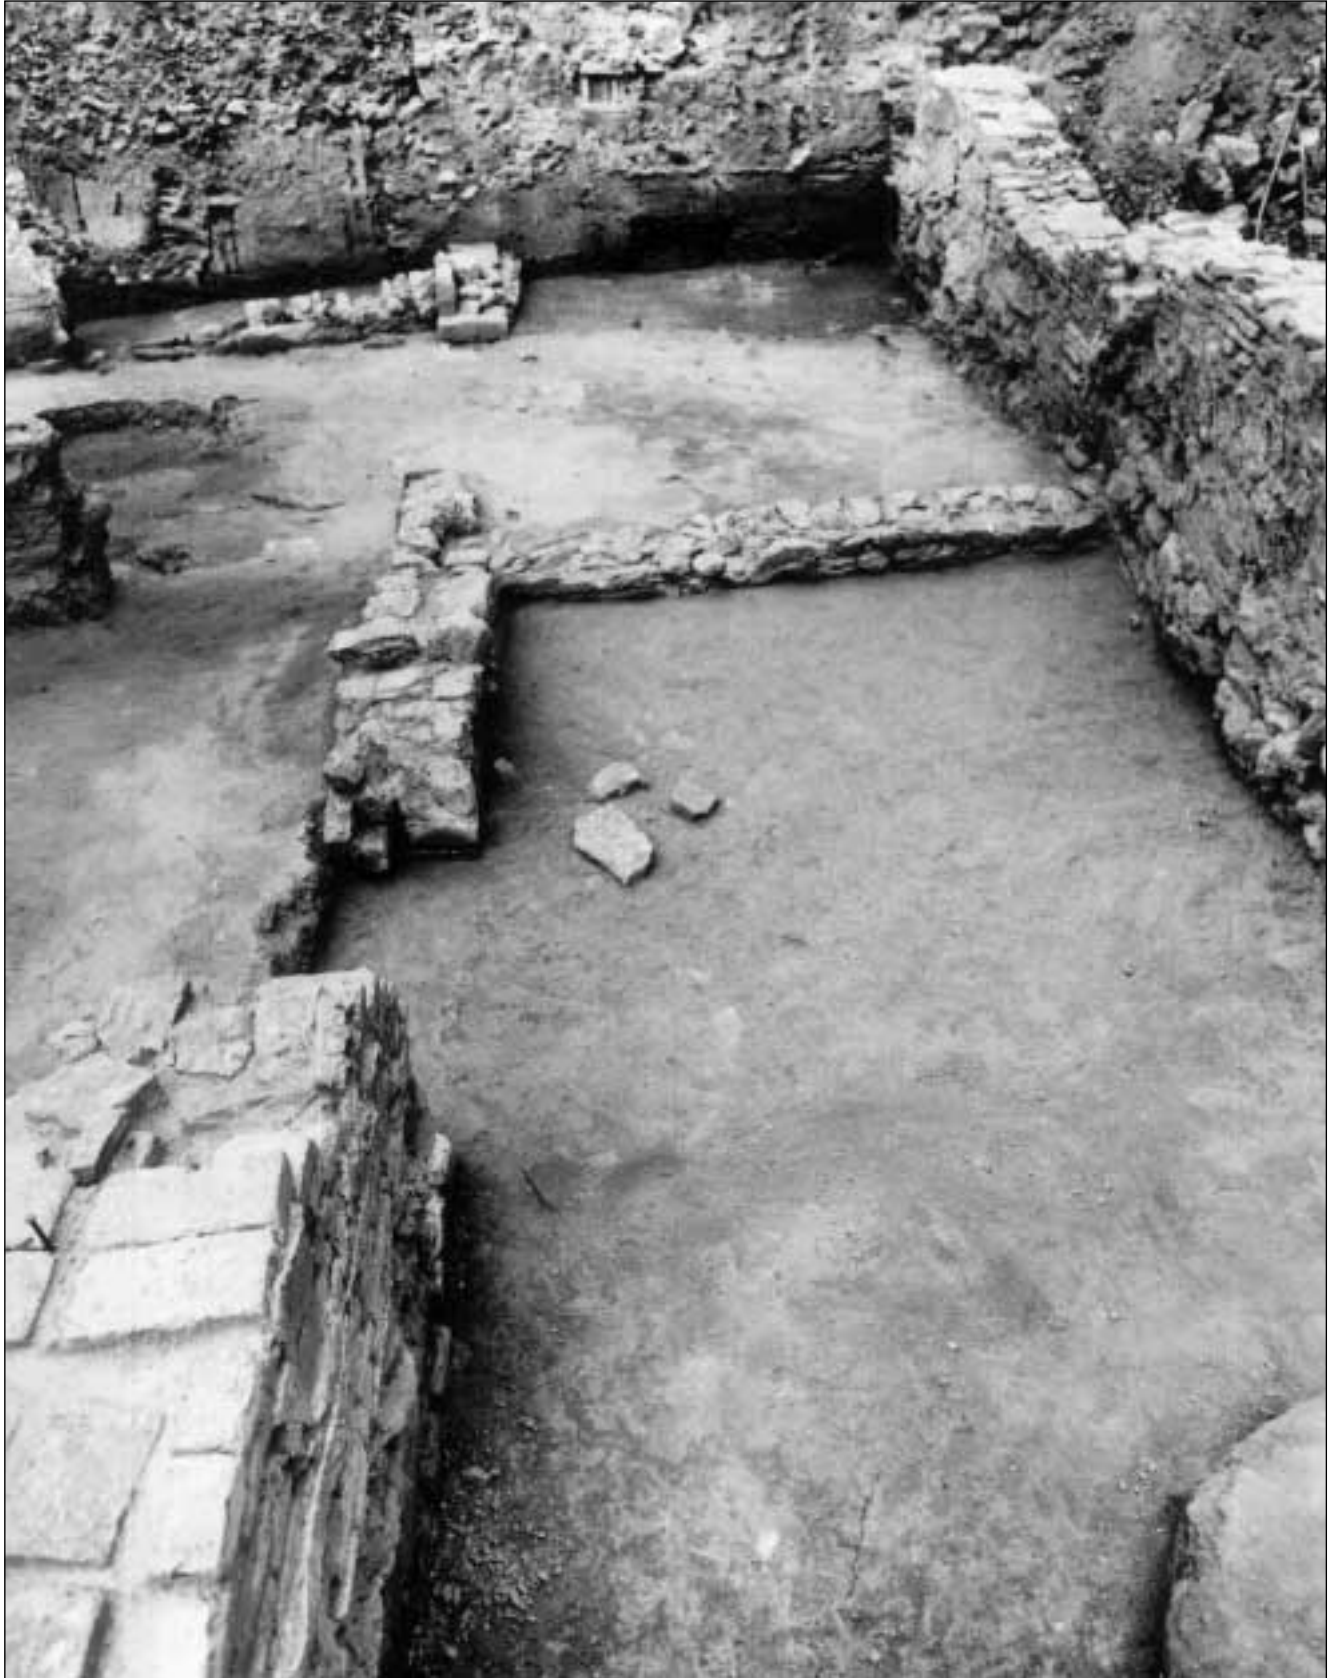
Lámina 8.

Edificio 5: En la mayor parte del Corte I se encuentra un edificio que identificamos como taller alfarero. Su planta se conforma con dos naves, una al Norte y otra al Oeste, alrededor de un amplio patio. La nave situada al Norte tiene dos habitaciones con accesos desde el patio, no comunicadas entre sí (lám. 8).

La etapa más reciente del taller ha presentado hasta un total de 7 hogares de tamaño medio-grande situados en el patio, varios de ellos de existencia simultánea. De otros elementos podemos destacar el hallazgo, en mal estado de conservación, de una estera de esparto recubierta de una capa de yeso, posiblemente usada para depositar sobre ella peyas de arcilla de las que se serviría directamente el alfarero.

Los muros del edificio están fabricados a partir de hiladas de piedra trabadas con lechadas de cal; las jambas de las puertas se realizaban con sillares de arenisca blanca; los suelos eran de tierra apisonada. Este edificio sirvió de base para la construcción de las casas 2 y 4.
