**INFORME PRELIMINAR SOBRE EL SOLAR DE
LA CALLE RAIMUNDO DE LOS REYES 5-7,
DE MURCIA**

MARIANO BERNABÉ GUILLAMÓN

ENTREGADO: 1994

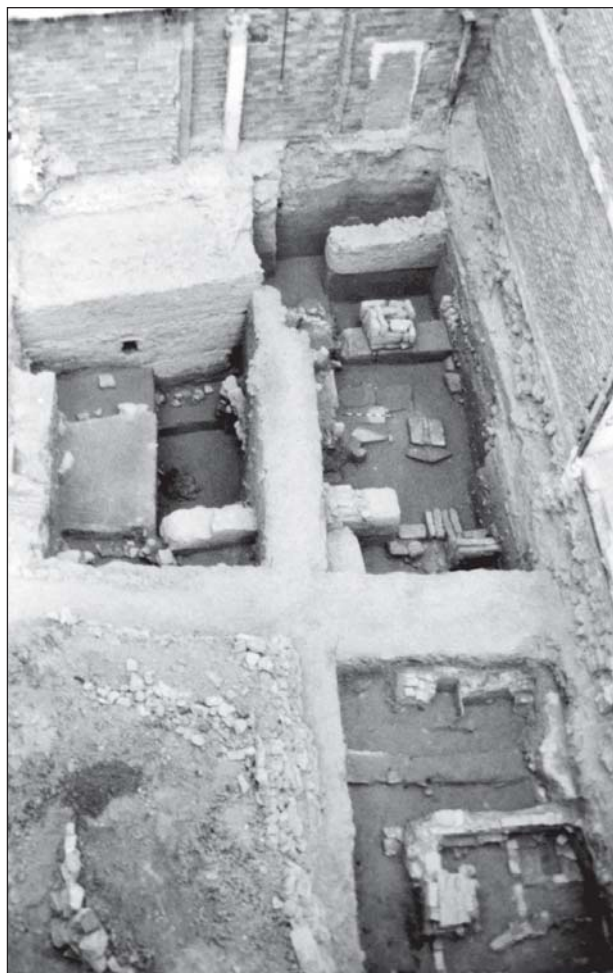
Foto 1: Vista general de las estructuras. Muralla, parte interior de la torre y restos de viviendas. Siglos XI-XIII.

Estos corresponden a un lienzo de muralla de 5,20 m. de longitud que discurre en sentido E-O junto al extremo sur del solar sirviendo de medianería entre viviendas vecinas, así como también a un tramo de 3 m. de longitud del forro interno de una torre cuyo interior fue macizado de tierra compactada³. La torre tiene planta de rectángulo

La muralla presenta una anchura total de 2,40 m. y en ella apoya su extremo meridional la cimentación del edificio contiguo. Su estructura de tapial de argamasa presenta en el alzado interior tres cajas de encofrado de 1,10 m. de altura, después de las cuales aparece un pequeño zócalo de cimentación formado por tres hiladas de piedras de mediano tamaño junto con algún ladrillo aislado, todo ello trabado con cal, quedando la estructura volada a 4,15 m. de profundidad.

Del forro interior de la torre hemos documentado dos fases sucesivas: la más antigua de las cuales data del momento de construcción de la muralla y en ella el cierre estaba formado por un cajón de encofrados de mortero de 1,05 m. de alto y 0,75 m. de grosor, que sólo presentaba cara hacia el interior de la ciudad y que fue construido directamente contra el relleno, previamente acumulado, de tierra limo-arcillosa de la torre. Sobre su dorso y a trechos de 0,80 m., presentaba grandes pilares cuadrados de 1 m. de lado, contruidos mediante bloque bien escuadrados de arenisca blanquecina trabados con mortero de cal y dispuestos a sogá y tizón, de los que documentamos dos; apareciendo éstos retranqueados 0,35 m. hacia el interior del relleno de tierra de la torre. Aunque por lo inhabitual de la obra no podemos descartar que estos pilares daten de un momento inmediatamente posterior a la construcción de la muralla.

La fase más moderna puede situarse hacia la segunda mitad del siglo XII o los primeros años del XIII y en ella el cierre estaba formado por un muro de encofrado de 0,60 m. de grosor que se embute también en el relleno de tierra de la torre y aparece retranqueado 1,20 m. hacia el sur del antiguo cierre. Lo que al menos en este caso, evidencia cierta *licencia* de los particulares, siempre dispuestos a ganar espacio útil para sus viviendas que apoyan directamente en el interior del muro defensivo, a costa de la muralla de la ciudad.

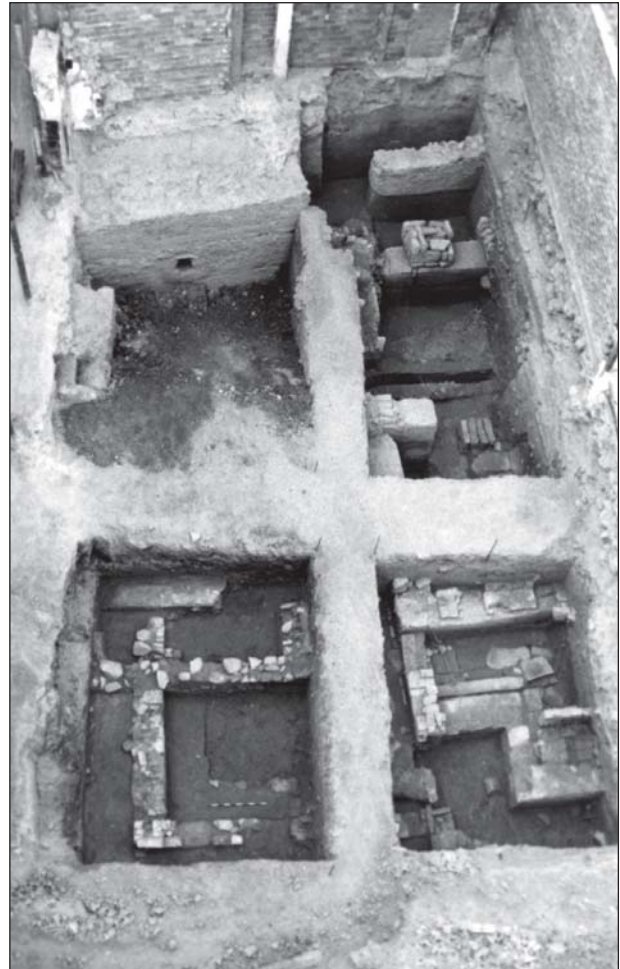
Foto 2: El solar en una fase posterior de excavación. En primer plano patio de andenes y letrina de una de las casas. Siglos XII-XIII.

En la mitad N del solar, los cambios estructurales documentados no son tan acusados, constatándose varias remodelaciones del patio de ese ámbito que tienden a una

progresiva ampliación de los andenes y de las salas adyacentes en detrimento de la zona ajardinada. Así en el testero sur y en las crujiás occidental y oriental de este sector documentamos varias remociones representadas por fases sucesivas de pavimentación que podemos fechar entre mediados del siglo XII y la primera mitad del XIII.

Aunque lo más destacado de este momento es la partición del gran edificio que, en las etapas anteriores presentaba un carácter unitario, en dos diferentes viviendas o al menos, en dos conjuntos de estancias articuladas en torno a sus respectivos patios que ahora cuentan, especialmente, con sus propias dependencias de servicio –cocinas y letrinas– lo que les proporciona una evidente autonomía que no se observa en las fases anteriores. En este sentido, ya señalamos en el caso del palacio de la calle Fuensanta, como la partición de las grandes mansiones urbanas es un fenómeno propio de las postrimerías de la ocupación islámica (BERNABÉ y LÓPEZ, 1993), lo que también ha sido documentado en otros lugares de Murcia, caso de la calle Pinares (MANZANO et al., 1989) y en la casa n.º 10 de Siyasa (NAVARRO, 1990).
