**INTERVENCIÓN EN LA MURALLA MEDIEVAL  
DE MURCIA: EL TRAMO DEL ANTIGUO  
CONVENTO DE VERÓNICAS. SEGUNDA  
CAMPAÑA (MAYO - SEPTIEMBRE 1993):  
LOS NIVELES ISLÁMICOS**

**JOSÉ ANTONIO MARTÍNEZ LÓPEZ**

**Resumen:** En 1985 se produjo la demolición del antiguo convento de Verónicas. Durante las obras se puso al descubierto un considerable tramo de la muralla islámica de Murcia. La excavación se ha efectuado en dos fases, la primera de noviembre de 1990 a septiembre de 1991 y la segunda de mayo a septiembre de 1993. Se presenta en este trabajo los resultados de la segunda intervención.

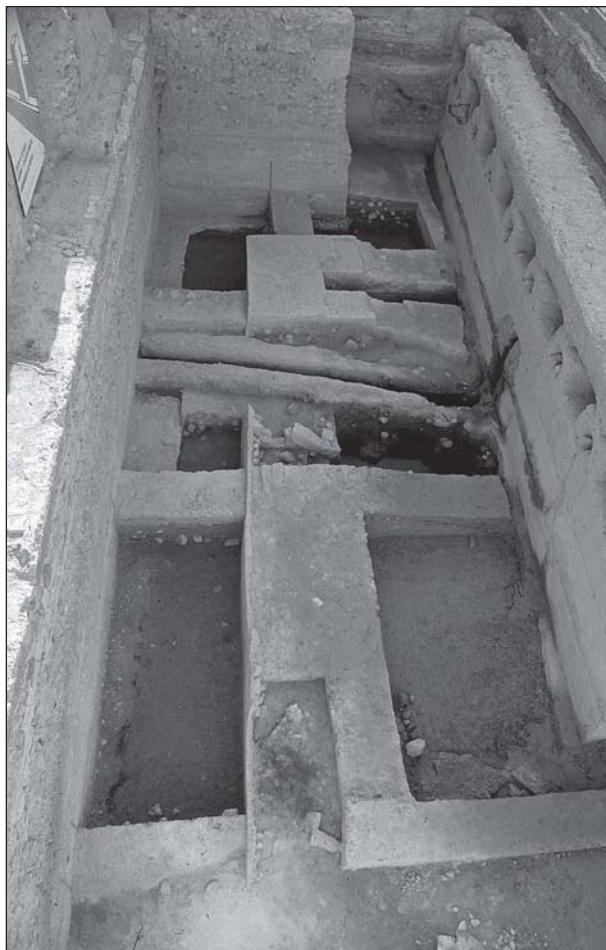
Figura 4: Vista de las dos entremurallas.

**ANTEMURALLAS (FIG. 4)****Antemuro I:**

Destacar que estaba atravesada por un desagüe que, tras perforar la muralla y antemuralla II, evacuaba sus aguas a extramuros<sup>10</sup> (fig. 4 y 6). Las aguas que se depositaban en la liza se evacuaban por otro desagüe que tan sólo perforaba el antemuro II.

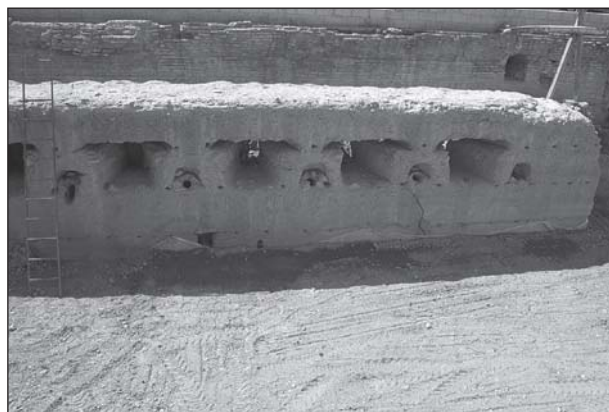
teras, todas con unas dimensiones similares: al interior la abertura de 0'82, estrechándose hacia el exterior donde presenta una abertura de 0'12 m., la altura es la de una tapia, 0'82 m.. Asociadas e intercaladas con las saeteras encontramos unos huecos, que también se han localizado en otros tramos de este sector, de sección circular de 0'20 m. de diámetro y que están enmarcados en una hornacina semiesférica en la cara interna del antemuro. Presentan una inclinación descendente hacia el exterior de 57 grados respecto a la vertical del muro, llegando a atravesarlo. Respecto a su función se han planteado dos hipótesis, la primera que sean los huecos para sostener una estructura de madera, a modo de cadalso; el otro planteamiento es que se traten de lanceras para permitir batir al enemigo que intentase zapar la base del antemuro, de ahí la proximidad entre ellas<sup>9</sup> (fig. 5).

Figura 5: Detalle del antemuro II, jalonado por saeteras y lanceras.

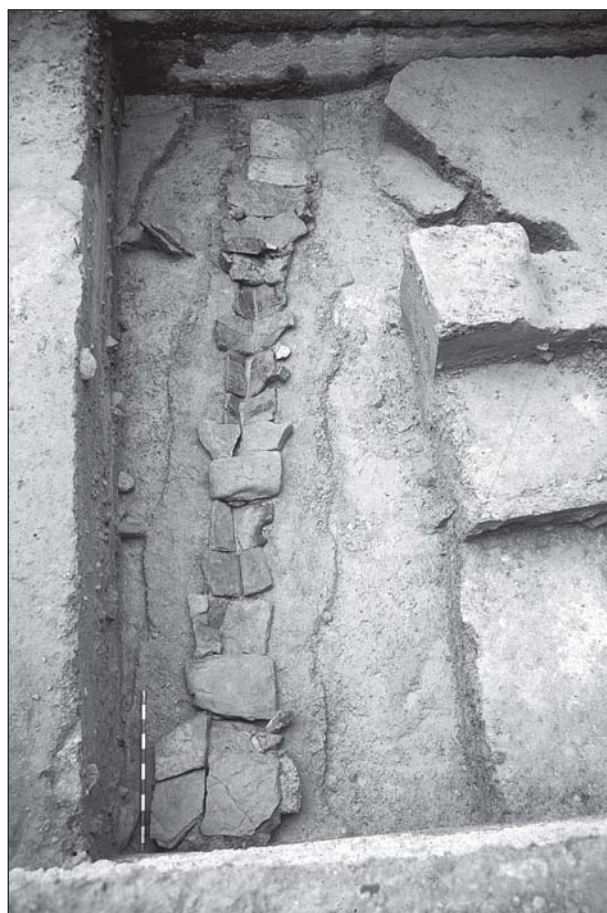
Figura 6. Desagüe en la Fase 2.

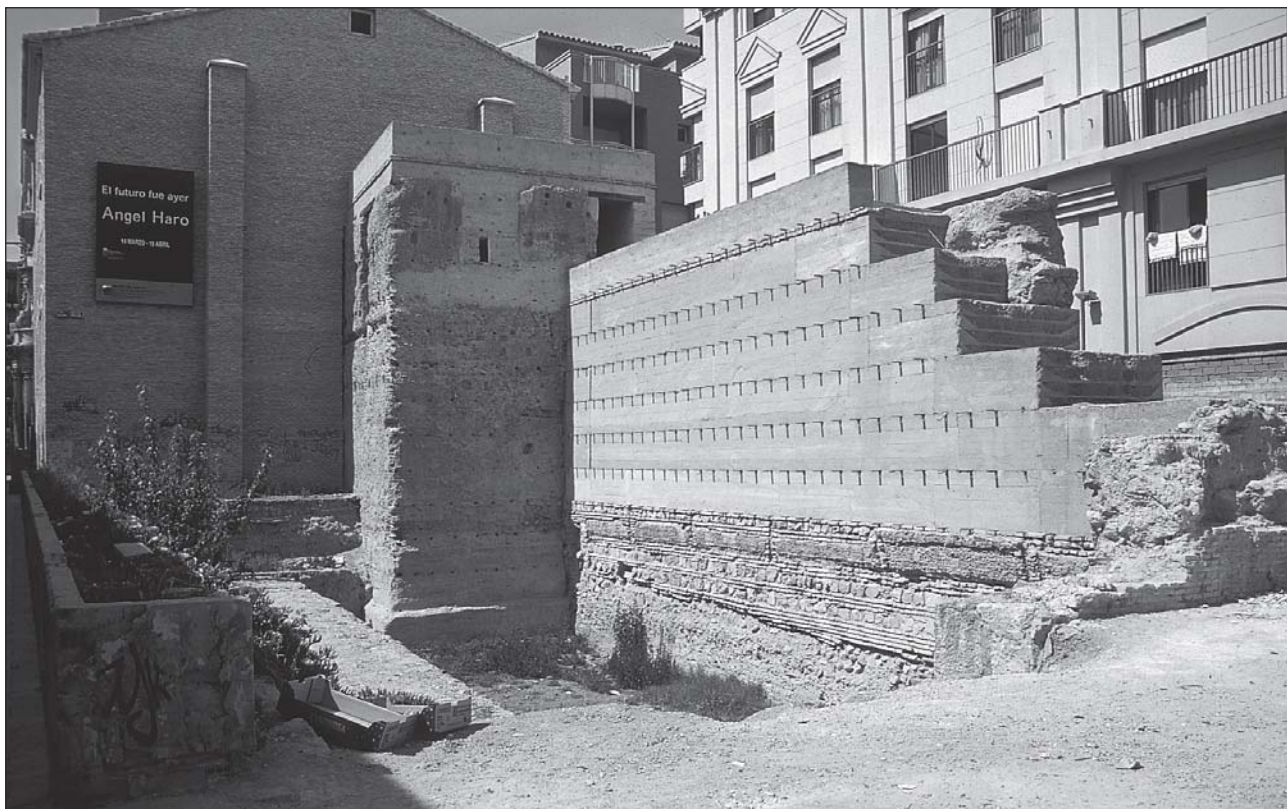
Para terminar, queremos señalar que a lo largo del año 1995 se ejecutaron las obras de restauración de la muralla y la torre II (fig. 9). Hoy día, mayo 2000, aun está pendiente el acondicionamiento tanto de las estructuras como del entorno urbano; aunque nos consta que existe un Proyecto redactado desde 1995 y que hasta el momento no se ha ejecutado. Desgraciadamente el conjunto ofrece el más absoluto abandono, la vegetación crece de forma incontrolada y la zona próxima a la calle arco de Verónicas, aun por

Figura 9: Estado actual de las defensas tras la restauración.
