## CONVENTO DE FRANCISCANOS DESCALZOS DE SAN JOAQUÍN Y SAN PASCUAL. ANÁLISIS HISTÓRICO, CONSTRUCTIVO Y DE PATOLOGÍAS

Plácido Ballesteros Albert, Arquitecto técnico.

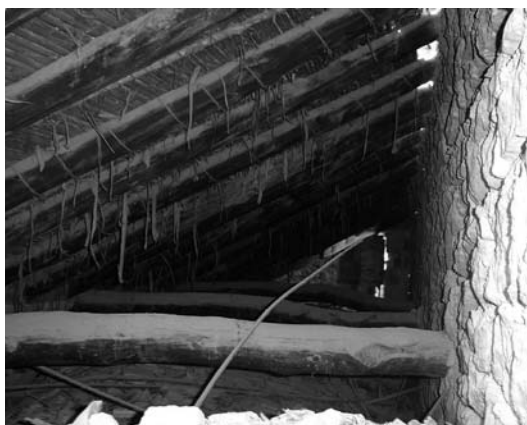
Figura 4. Se puede apreciar la estructura de madera y los muros de carga de mampostería.

Los materiales que más destacaron en el Convento fueron principalmente el ladrillo cerámico, como material básico de la construcción, la teja curva en las cubiertas, la mampostería de piedra para los muros de carga, y la madera, parte esencial de la estructura de cubierta y forjados del Convento. Además, se encontraron distintos morteros como fueron el mortero de cal, el mortero de cemento (un mortero relativamente moderno), los morteros bastardos y los morteros mixtos. El yeso, sería el material utilizado en los revestimientos interiores del convento; y la forja, fue un elemento escaso pero usado en nuestro edificio.

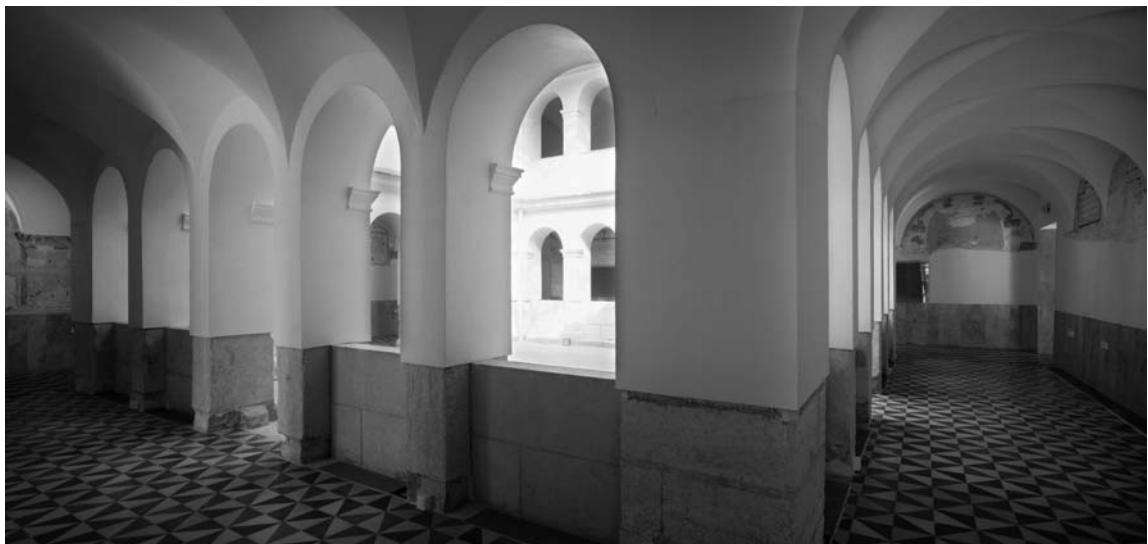
Figura 5. Baldosa hidráulica del interior del Claustro.

Terminaríamos este capítulo repasando los distintos soportes del Convento: las escaleras, las cubiertas del conjunto conventual y los pavimentos originales que aún perdurarían como es la baldosa hidráulica que encontramos en el claustro.

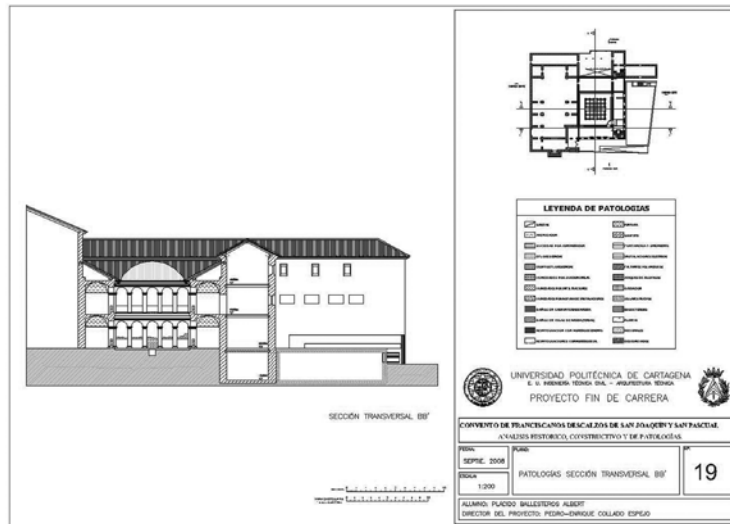
Figura 6. Plano de Patologías Sección Transversal BB'.

Los planos desarrollados a lo largo del trabajo presentan, básicamente, la planta general del convento, tres secciones y dos fachadas. Hay que decir que los planos antes comentados servirían de apoyo para confeccionar los «planos de patologías» del convento, importantísimos en un estudio de estas características.

En el capítulo incluyo un índice de los planos que realicé, la tipología de estos planos corresponde a dos modelos, básicamente muy parecidos; ambos disponen de una escala tanto en metros como en vara castellana, un cajetín con el nombre del plano, número, etc. y un plano general de situación. La diferencia la encontramos en los planos de patologías, donde marcamos las diferentes patologías detectadas y se incluye una leyenda para saber qué tipo de patología es.

En el capítulo 5, «Planimetría del estado actual», se plasmaron estos daños gráficamente. Para ello se emplearon los planos y tras crear la correspondiente leyenda, añadí esquemáticamente las patologías más importantes en su ubicación correcta para poder entender así el porqué de las lesiones que mostraba el edificio.

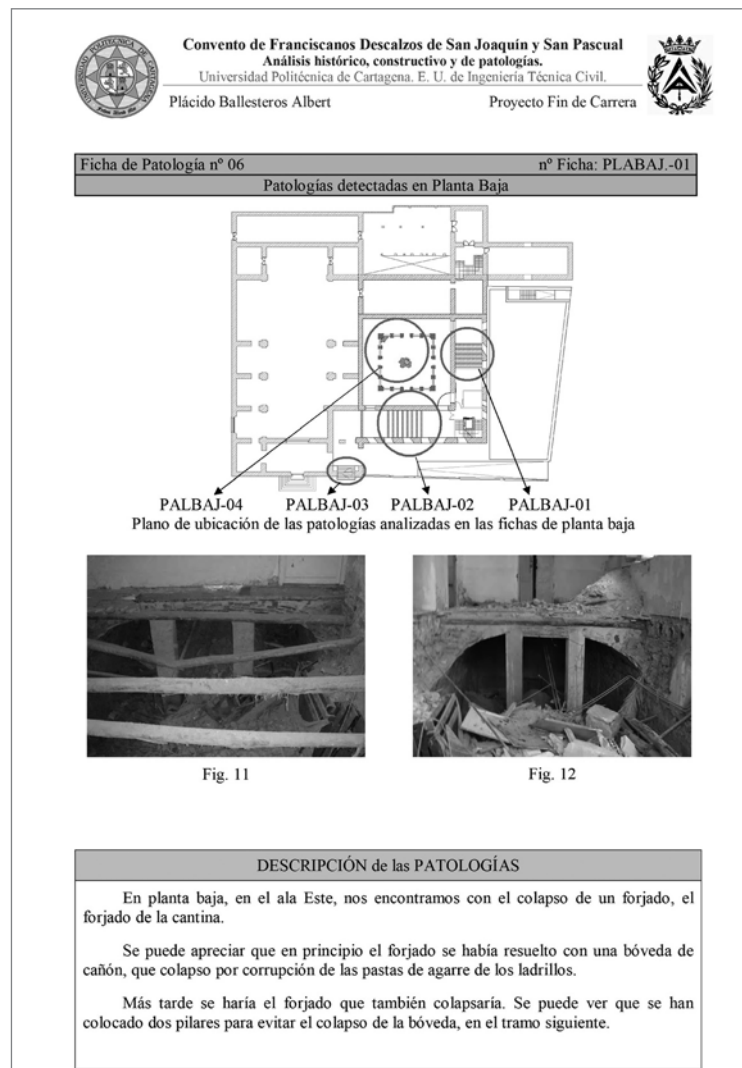
Figura 7. Ficha de Patologías.

Como complemento de este análisis se confeccionaron las fichas de patologías, con un total de 23 fichas. En ellas se analizan los elementos más sobresalientes del Convento (bóvedas, muros, cubiertas, alzados, etc.), incluyendo imágenes de los mismos, donde se muestran las patologías que sufren, y una breve descripción de los daños.
