EL CASTILLO, LA ALQUERÍA Y MAQBARA DE PUENTES (LORCA, MURCIA)

ANA PUJANTE MARTÍNEZ

Resumen: El yacimiento islámico de Puentes, siglos XII-XIII, está formado por tres entidades: un castillo en altura, una alquería extramuros de la fortaleza y un cementerio. La fortaleza está situada estratégicamente en la confluencia de dos ríos que forman la cabecera del Guadalentín. Es un castillo de poblamiento que incluye aljibes, calles y dependencias de hábitat. Destacando la presencia de graneros que indican la base agrícola de la población. La alquería y el cementerio se hallan afectados por la roturación agrícola, desarrollándose a los pies del castillo.

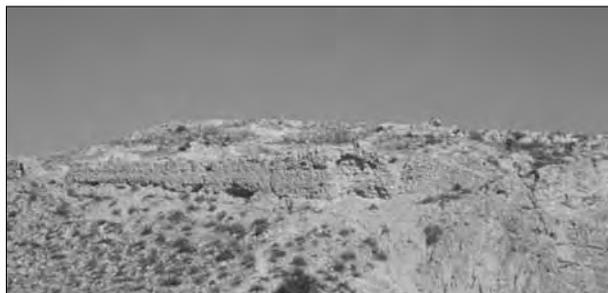
Lámina 3. Castillo de Puentes, lienzo de muralla entre torreones.

El segundo lienzo (U.E. 2039) se desarrolla desde el Torreón I hasta el final de los aljibes donde se observa un desmoronamiento del muro (Lám. 3). El tramo conservado tiene una longitud máxima de 22,25 m y un alzado de 3,50 m. La parte superior del muro conservado se encuentra a una cota de 495.145 m.s.n.m., en el extremo del Torreón I, y en el opuesto, a 494.986 m.s.n.m. El espesor del muro es de 1,40 m, y en origen pudiera ser algo mayor si tenemos en cuenta el deterioro que actualmente ofrece (Lám. 4). En el extremo sur, la muralla presenta una fractura y pérdida de parte de la masa del muro. Las causas de esta fractura pueden ser diversas: en primer lugar, se ha podido documentar en el sondeo XI, cómo la muralla queda adosada al muro

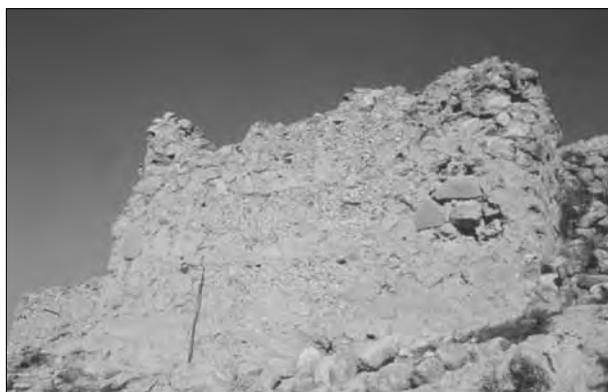
Lámina 6. Castillo de Puentes, torreón I.

Torreón I. Está situado en el centro de la muralla meridional. Tiene planta de tendencia rectangular y sus dimensiones son 5,20 m de lado y 5,50 m en el frente. Su alzado máximo llega hasta la cota 494.851 m.s.n.m.; en la base frontal se inicia a la cota 490.300 (Lám. 6).

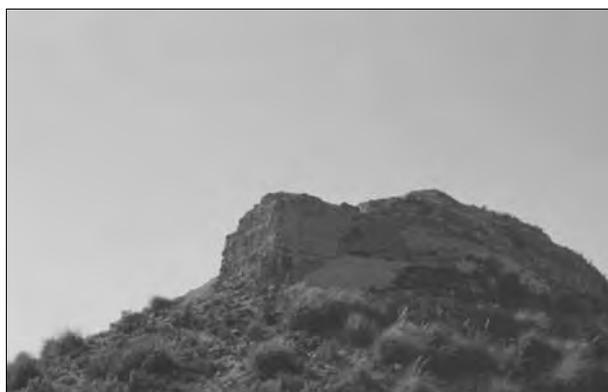
Lámina 7. Castillo de Puentes, torreón II.

Torreón II. Está situado en el ángulo oriental de la fortaleza, es de planta cuadrada y tiene 5 m de lado (Lám. 7). Su alzado se conserva hasta la cota 495.294 m.s.n.m. y la base del torreón se inicia a partir de dos basamentos escalonados a una cota de 491.502 m.s.n.m. En un sector del torreón se practicó el sondeo XIV; los estratos de tierra de relleno que corresponden con la unidad estratigráfica 2001 contenían un total de 13 fragmentos cerámicos fechados en el último periodo de la dominación islámica a principios del siglo XIII. Destacan dos bordes de cerámica de cocina tosca que se pueden fechar entre mitad y final del siglo XII.

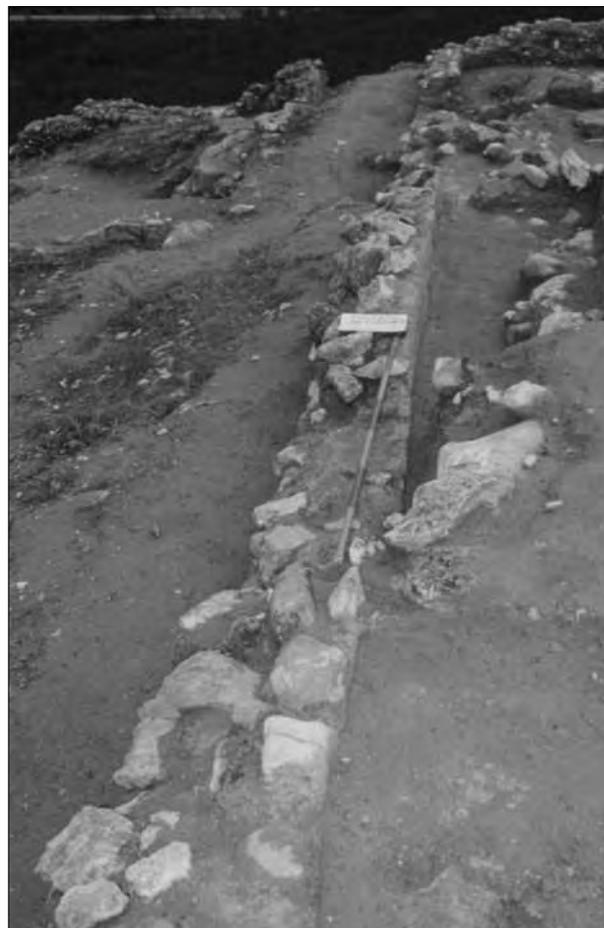
Lámina 12. Castillo de Puentes, vial o calle que recorre el Recinto inferior.

Es una calle que recorre de este a oeste el Recinto inferior; su anchura es irregular, dado que la estructura va girando en tramos siguiendo el trazado urbano del recinto; oscila entre 1,60 y 1,68 m. A ambos lados de la calle se disponen diversos departamentos que comunican con este espacio de paso y comunicación (Lám. 12).

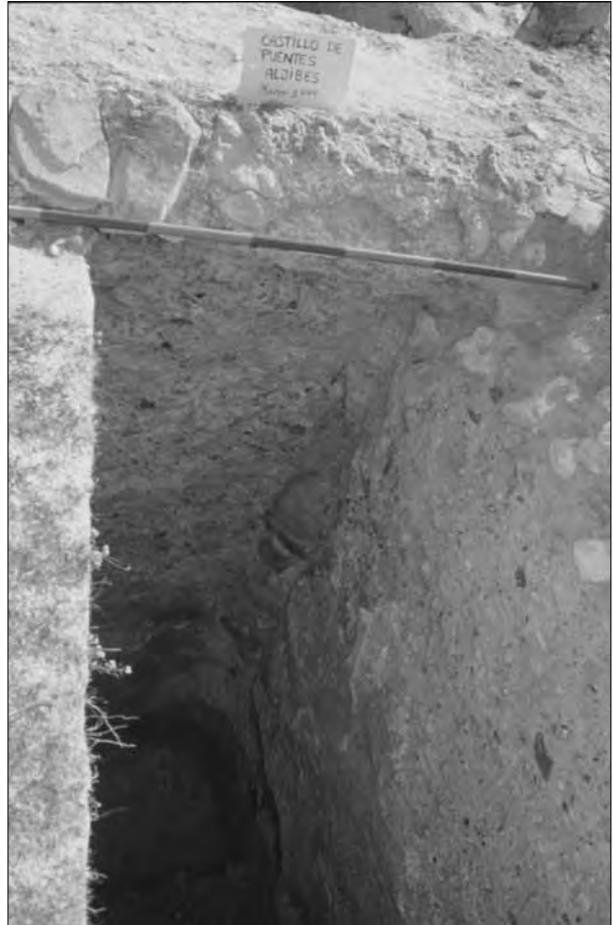
Lámina 14. Castillo de Puentes, sondeo en el aljibe.

lado mayor de norte a sur. La altura desde la base hasta el arranque de la bóveda es de 2,36 m en el aljibe I, y en el aljibe II, de 2,50 m (Lám. 14). En el sondeo XIII, se pudo comprobar que la base del aljibe II presenta un nivel de pavimentación posterior al de su construcción, realizado sobre un estrato de tierra sedimentada muy compacta. La ausencia de material arqueológico sellado entre ambos pavimentos no nos permite puntualizar con precisión el momento de la repavimentación. El interior de los aljibes está revocado con cal hidráulica. Los ángulos interiores adoptan una morfología semi-circular, mediante la colocación de una hilada de piedras unidas con argamasa y recubiertas posteriormente por el enlucido. Este acabado en los ángulos denominado comúnmente de “media caña” es típico de los aljibes medievales, facilitando la limpieza de los mismos, e impide el desarrollo de líquenes u otros

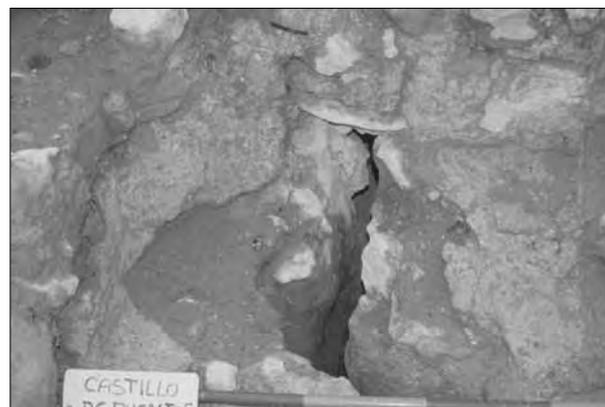
Lámina 16. Castillo de Puentes, atarjea del Recinto inferior convertida en una grieta.

recorridos por una serie de fisuras, que parten del zócalo que divide ambos recintos. Desconocemos si estas grietas se han producido a partir de la degradación de canalizaciones realizadas intencionalmente, para evacuar la parte superior del recinto hacia el exterior o, si en realidad, son simplemente grietas naturales. En este sentido, se puede apreciar en el departamento B.5 restos de revoque de cal y una laja que cubre parte de la actual grieta (Lám. 16). Por otro lado, se puede pensar que este tipo de grietas ya existieran y que fueran recubiertas por lajas y, posteriormente, soladas quedando actualmente al descubierto.

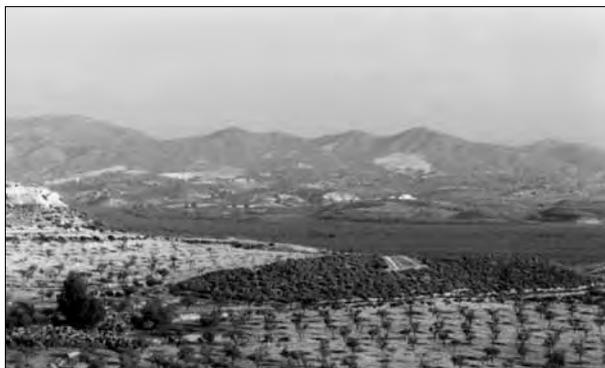
Lámina 21. Alquería de Puentes, sector B.I.

El sondeo tiene unas dimensiones de 20 m x 9,10 m (Lám. 21). Los muros exhumados describen un espacio de planta trapecial (U.E. 3029). Sus dimensiones interiores son 6,5 m en el lado norte, 13,23 m en el lado este, 8,40 m en el lado sur y 13,50 m en el lado oeste.
