CAMARÍN DEL ALTAR MAYOR DE LA IGLESIA DE SANTIAGO APÓSTOL DE TOTANA

RESTAURACIÓN DEL CAMARÍN DEL ALTAR MAYOR DE LA IGLESIA DE SANTIAGO APÓSTOL DE TOTANA - MURCIA - 2005

EMPRESA RESTAURADORA: A.G. RICO - RESTAURACIÓN

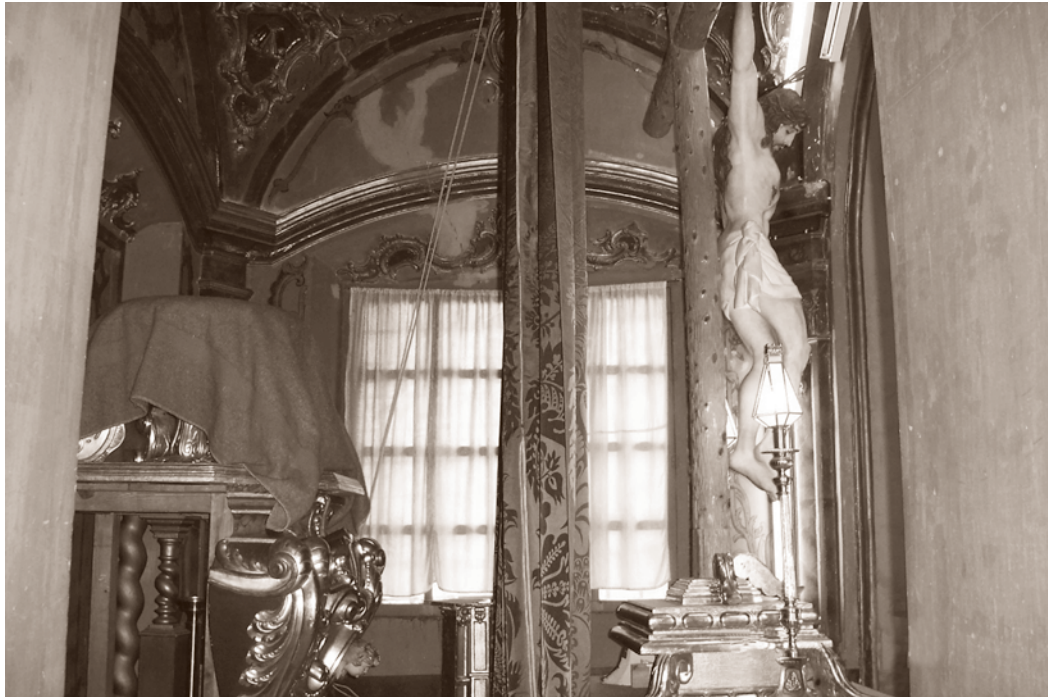
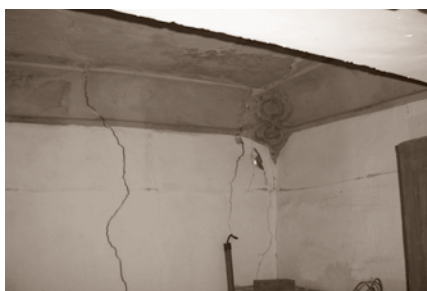
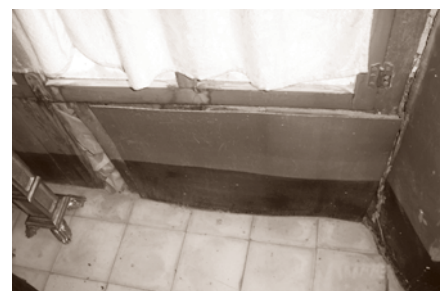
DETALLES DEL AVANZADO ESTADO DE DETERIORO

La decoración de este camarín, se encontraba en un avanzado estado de deterioro debido a la deficiente conservación, grietas por asientos diferenciales del edificio, humedades por infiltración, mutilaciones y actuaciones restaurativas inadecuadas. Una vez solventadas las deficiencias estructurales del edificio y el arreglo de tejados, se señalan las siguientes anomalías:

1. Suciedad general y depósitos incoherentes superficiales de diversa naturaleza.
2. Arreglos inadecuados que distorsionan el todo.
3. Múltiples fracturas y grietas, así como elementos desprendidos.
4. Acceso del camarín con paredes y decoración de techo en mal estado de conservación.
5. Elementos ornamentales desaparecidos tanto cromáticos como de volúmenes.
6. Policromías muy tocadas, oxidadas y con problemas de fijación al soporte.
7. Instalaciones eléctricas inadecuadas.
8. Ventana en mal estado y foco de filtración de humedades.
9. Bocina del camarín, mal solucionada.
10. Suelo de losas hidráulicas en mal estado

Atendiendo a las alteraciones detectadas en el conjunto, se fijaron las actuaciones pertinentes para detener daños y recuperar un aspecto digno y más acorde como en origen. Todos los materiales empleados son como los originales y lo más neutros posibles en su reintegración, inocuos para la obra original y reversibilidad demostrada.

- Cosido de grietas y sellado de las mismas.
- Ejecución de moldes flexibles y reproducción en yesos armados con fibra de vidrio, de molduras, tallas.
- Ajuste y fijación de los elementos a reponer.
