SANTUARIO DE LA VERA CRUZ DE CARAVACA

REHABILITACION DEL CASTILLO DE CARAVACA. EDIFICIO DE LOS CAPELLANES Y CLAUSTRO. RECUPERACIÓN Y ADECUACIÓN DE NUEVOS ESPACIOS PROPICIADOS POR LAS EXCAVACIONES ARQUEOLÓGICAS.

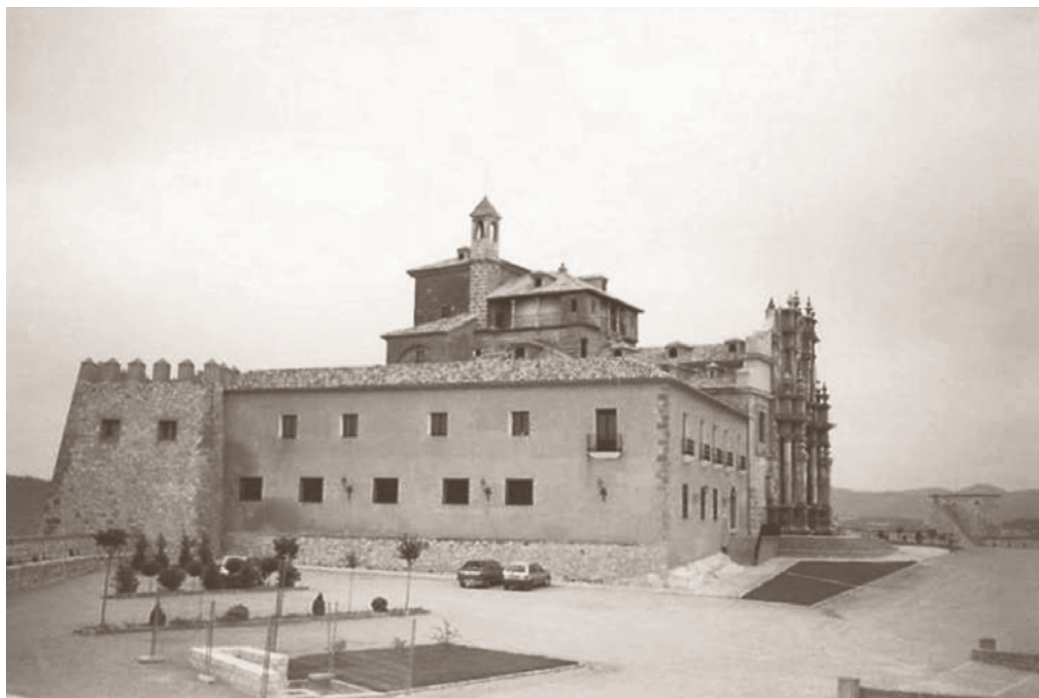
VISTA GENERAL DEL SANTUARIO

En líneas generales, la zona de actuación nos la encontramos en un estado de conservación tal que aconseja, al menos, realizar trabajos de pura conservación y mantenimiento: pérdida de sección de muros y rollizos de madera en cubiertas, deterioro de solados, incluso en aquellos colocados recientemente, manchas de humedad, patologías de origen orgánico, revestimientos desprendidos, y un largo etcétera de daños que, sin llegar en su gran mayoría a ser especialmente preocupantes, ya que es un edificio en constante uso y por tanto no degradado, sí aconsejan un nivel de actuación global, no sobre pequeñas partes, ya que unas se ayudarán así a otras.

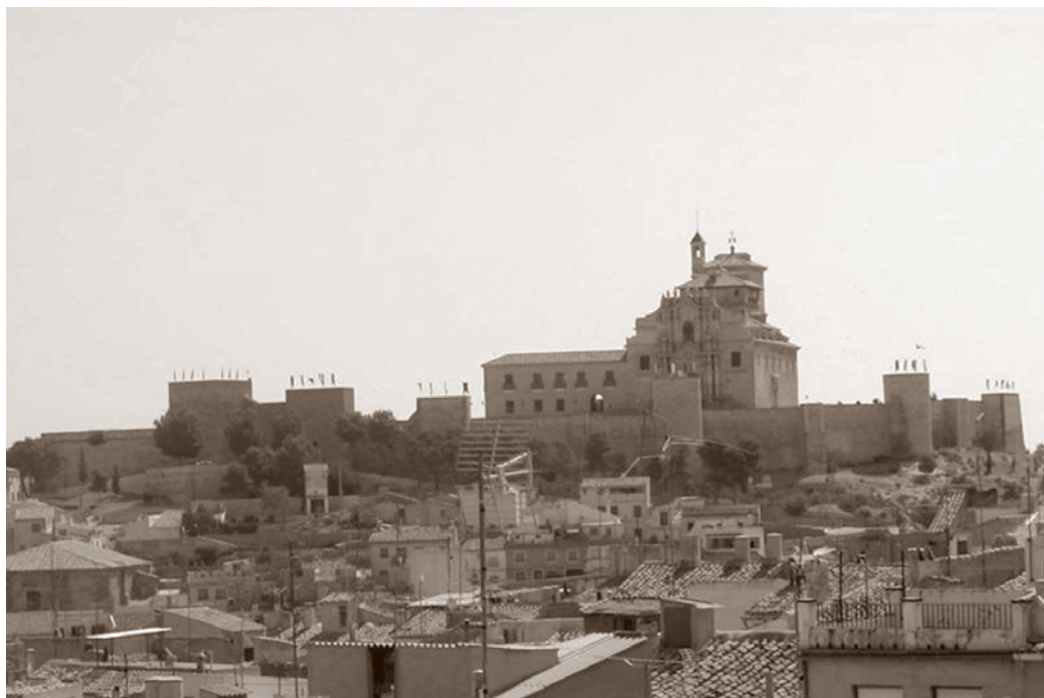
VISTA GENERAL DEL SANTUARIO

Gran parte de la compartimentación interior y la modificación de huecos, la gran mayoría reciente, deriva en la existencia de gran número de espacios residuales, mal aprovechados, sin uso, o con usos que en la actualidad han resultado innecesarios, y por tanto obsoletos, y así se planteó en muchas ocasiones su desaparición.
