ARQUITECTURA Y RESTAURACIÓN

REHABILITACIÓN DEL ALA ESTE DEL EDIFICIO DE LA MILAGROSA, ANTIGUA CASA DE LA MISERICORDIA, PARA LA UNIVERSIDAD POLITÉCNICA DE CARTAGENA

José Manuel Chacón Bulnes. Arquitecto.

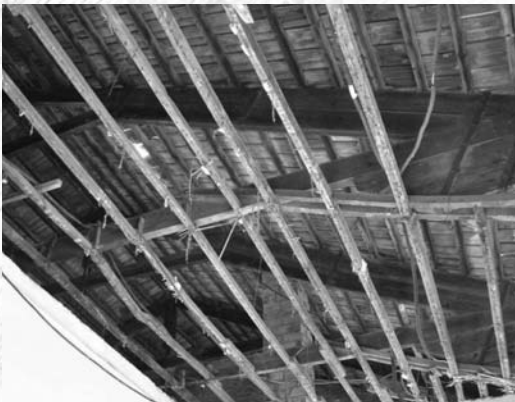
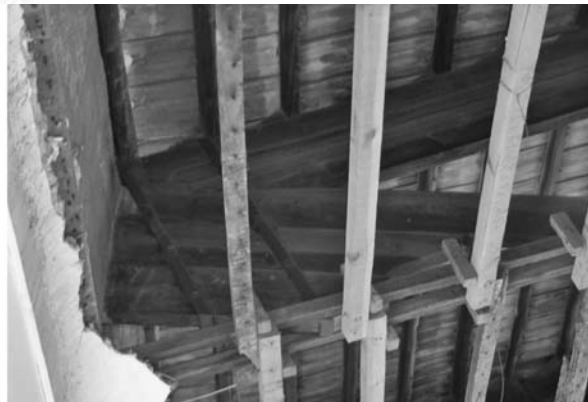
La cubierta de teja requiere una intervención en profundidad, ya que incumple con las necesidades para el futuro uso del edificio como son la correcta impermeabilización y aislamiento acústico y térmico. Una comprobación a la resistencia del sistema constructivo demuestra que no cumple con las exigencias mínimas según normativa actual, por lo que habría que reforzarlas con elementos metálicos.

Lámina 5. Imágenes de los elementos de cubierta desde el interior del edificio.

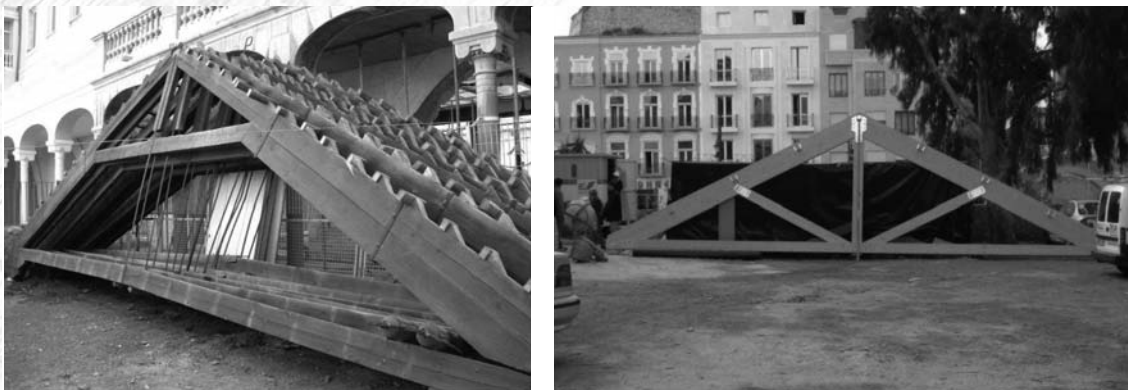
Lámina 7. A la izquierda, las cerchas originales una vez desmontadas. A la derecha, las nuevas cerchas de madera laminada.

Una vez analizados todos estos aspectos, se pensó en un primer momento en mantener las cerchas originales, para lo que se efectuó un cálculo cuyo resultado obligaba al refuerzo desproporcionado con elementos metálicos, lo que disparaba el presupuesto. El factor económico sumado al estado de las cerchas cuyos elementos –cordones, pares, etc.– estaban alabeados y agrietados, determinaron la sustitución por nuevas cerchas de madera laminada colocadas en el mismo sitio que ocupaban las originales.

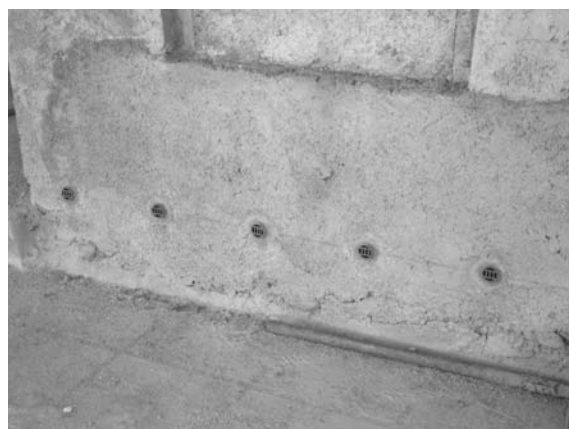
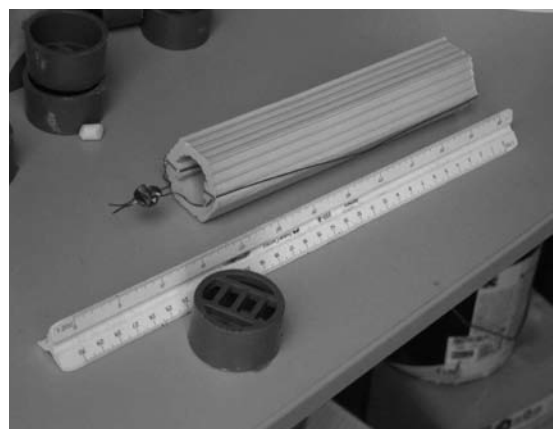
Lámina 8. Aspecto del muro con el electroconvector cerámico colocado (izquierda) y detalle del electroconvector (derecha).

Para evitar las humedades por capilaridad se ha experimentado un sistema de desecamiento con introducción de una pieza cerámica cada 30 o 40 cm que permite la evaporación de la humedad interna del muro.

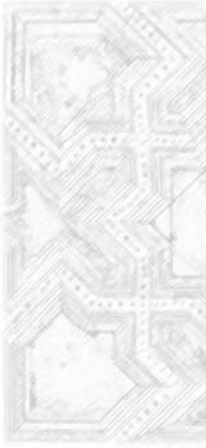
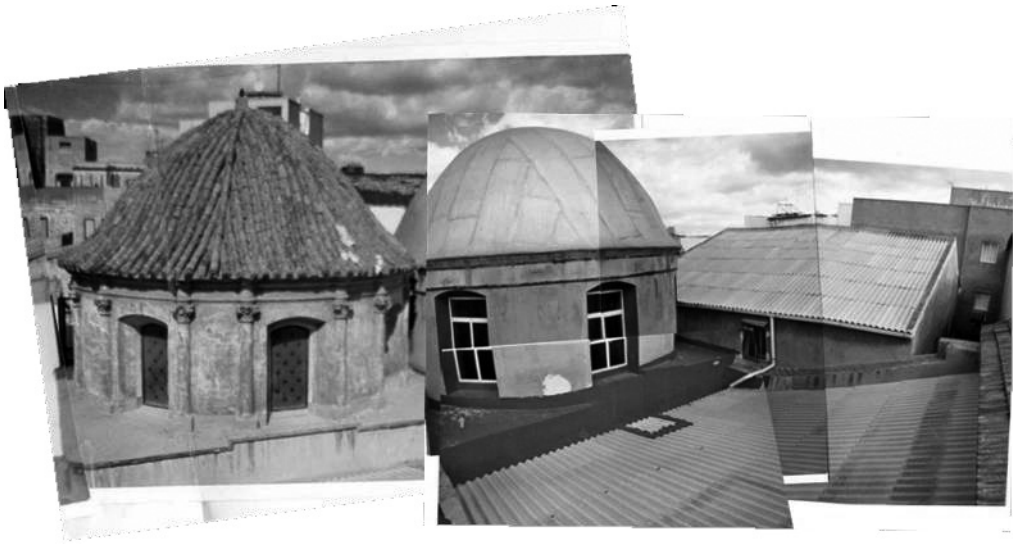
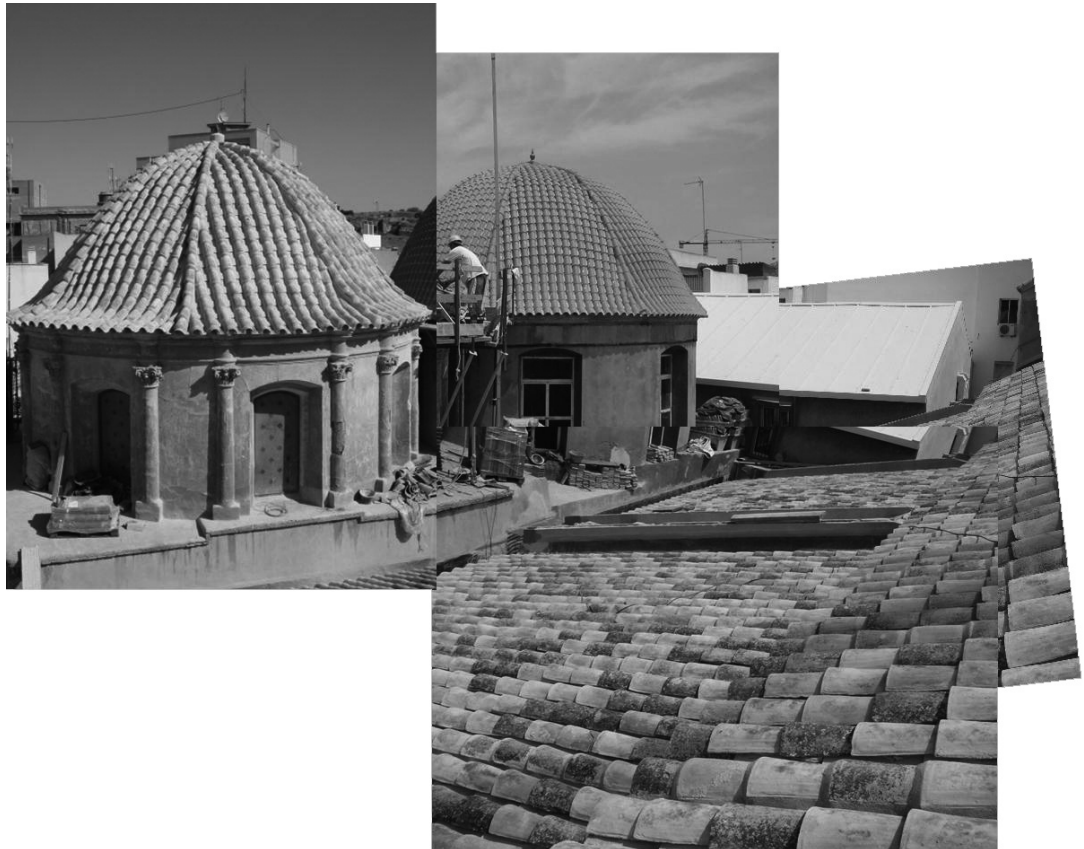
Láminas 7 y 8. Imágenes antes (arriba) y durante el transcurso de las obras en el lateral norte. En la fotografía inferior se aprecian los faldones de cubiertas ya reparados, así como la nueva cobertura de teja de la última capilla (anteriormente cubierta con tela asfáltica acabado gofrado) y el inicio de los trabajos en la anterior (en la fecha de la fotografía ya se han realizado los tajos de cubierta pero aún no estaban iniciados los de los paramentos).

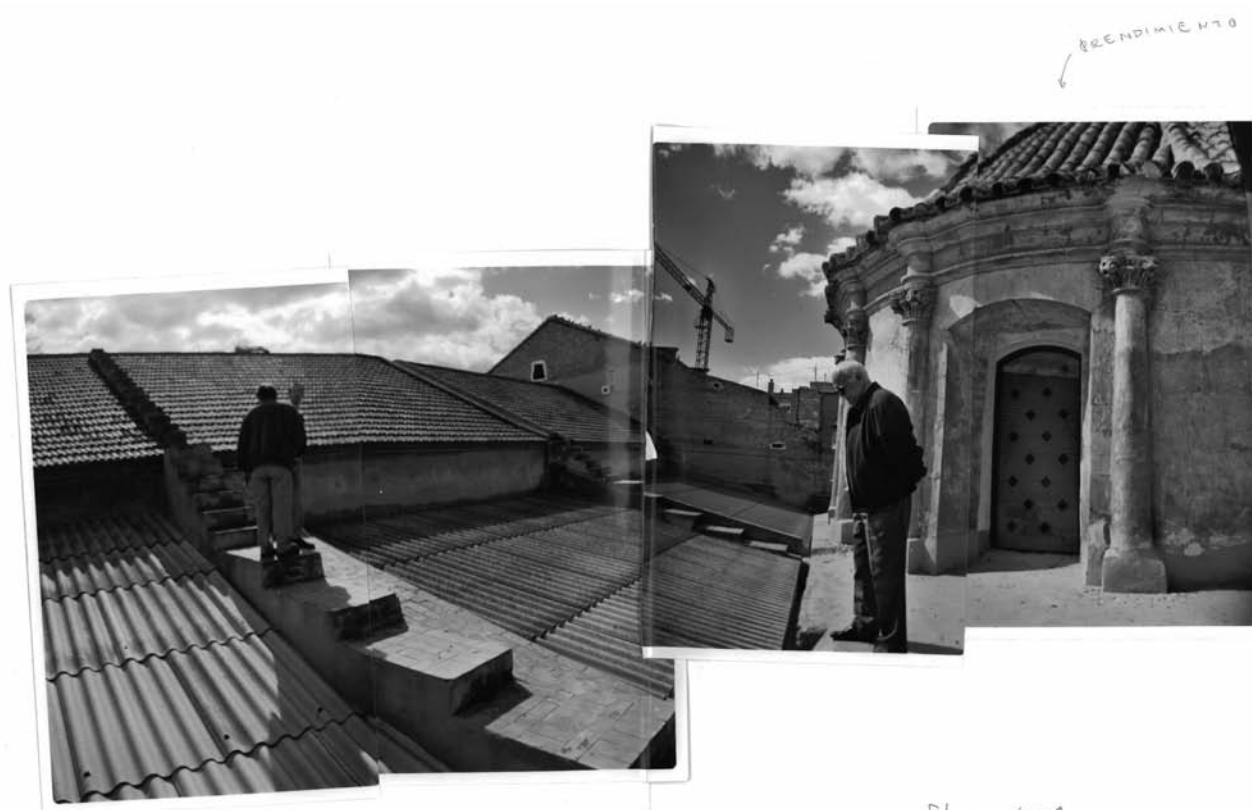
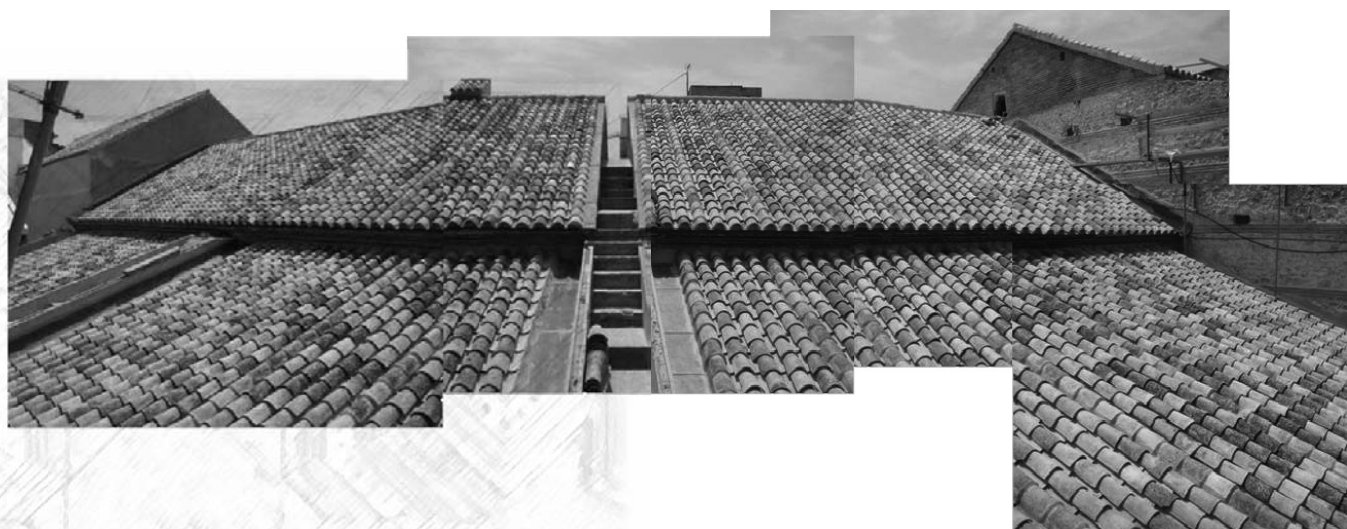
Láminas 9 y 10. El mismo faldón norte de las fotografías anteriores en su estado previo con las planchas de uralita y el estado tras los trabajos (se aprecian claramente los pasos de circulación, los pesebrones de plomo laterales de recogida de aguas, los canalones inferiores (que retienen la totalidad del agua de los faldones) y los sobrebeberos bajo los aleros.

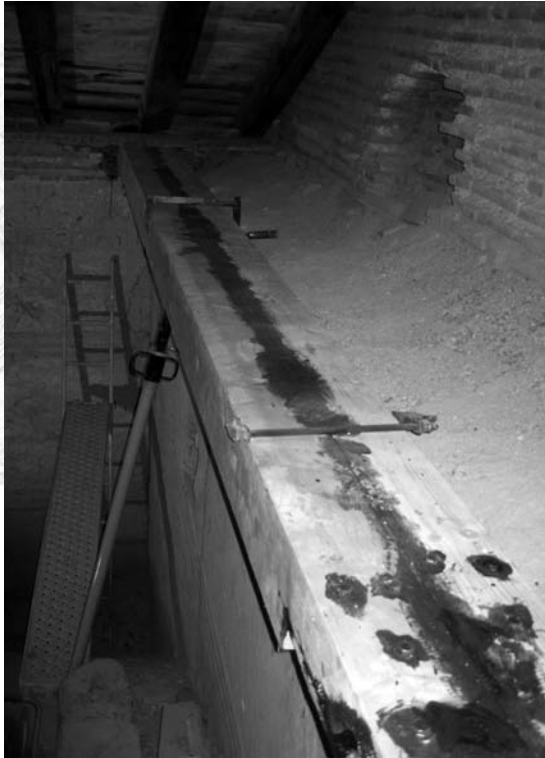
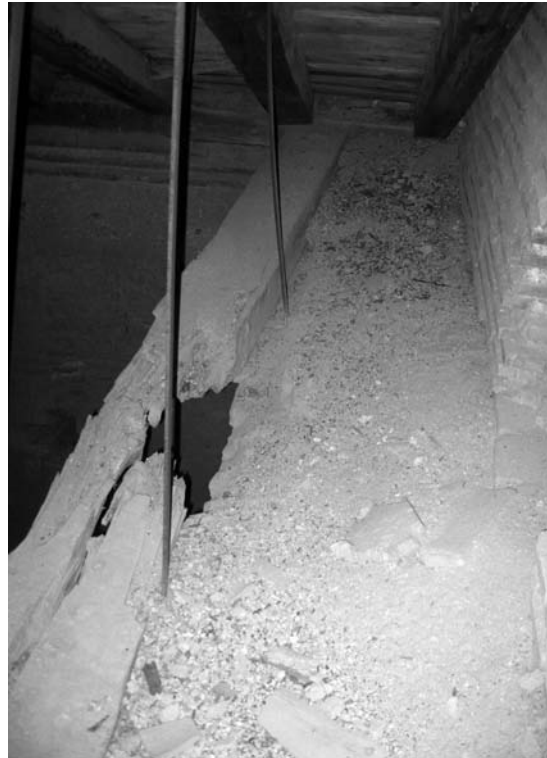
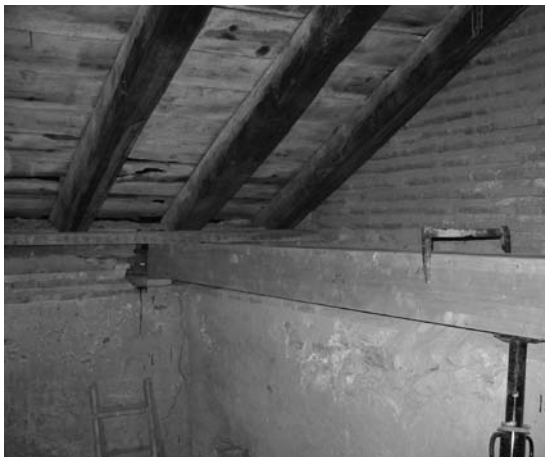
Lámina 11. Detalle de uno de los tirantes rotos de la armadura de madera (arriba) y del laminado del mismo mediante prótesis de madera encoladas con resorcina

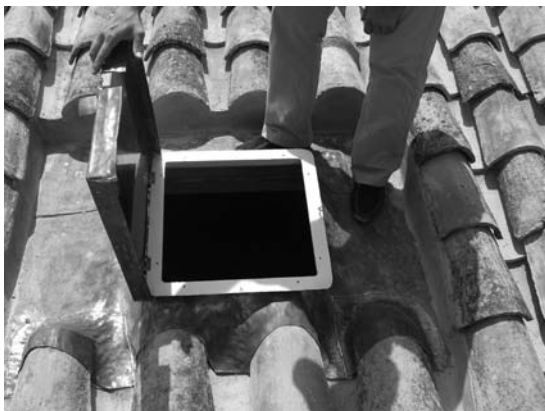
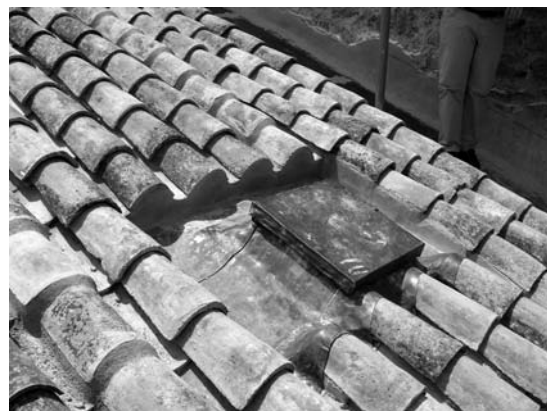
Láminas 12, 13, 14 y 15. Detalle del sistema empleado para asegurar el mantenimiento e inspección de las cubiertas a base de la instalación de trampillas con base de lucernarios, forrados de plomo y, sobre dicho bastidor, colocación de tablero contrachapado y bisagra, todo ello también forrado de plomo.

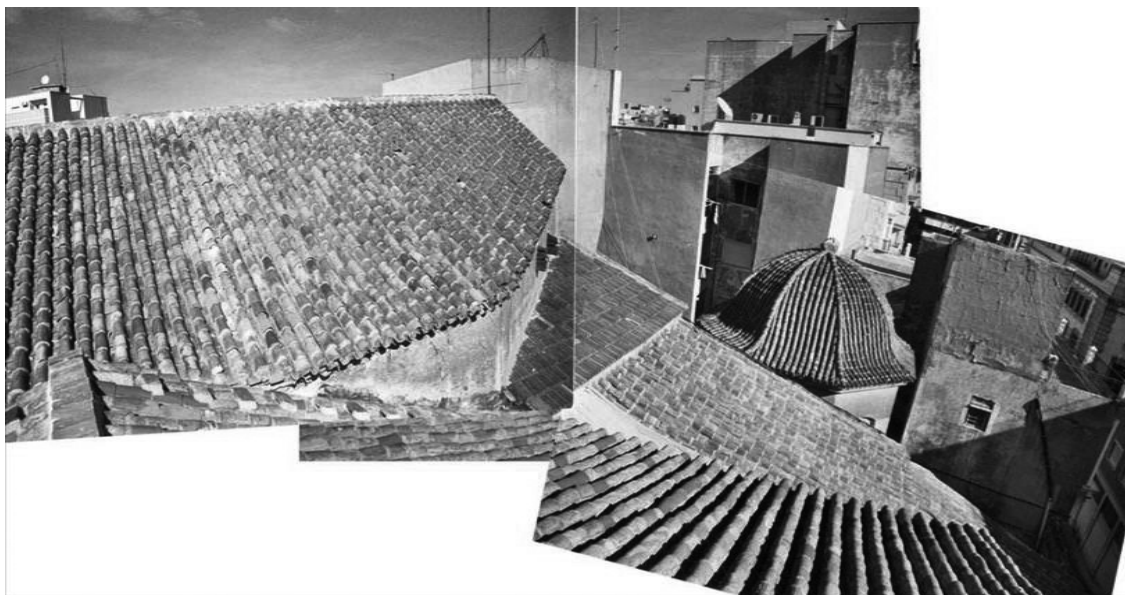
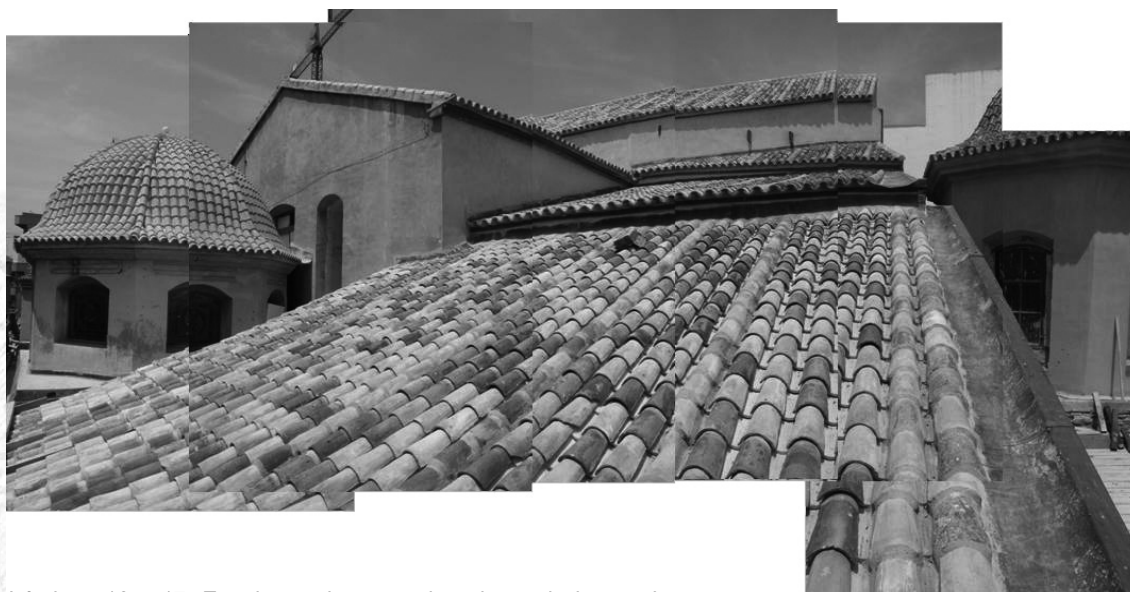
Láminas 16 y 17. Estado previo y, tras las obras, de la esquina sureste del crucero, en la cual ha sido necesario realizar todos los trabajos de saneado (o nueva ejecución de la estructura de madera), tablero, onduline y teja, así como la totalidad de aleros de plomo, arrimos, pesebrones, etc... que además de asegurar el correcto comportamiento de las cubiertas ante el agua, también aseguran que la totalidad de la cubierta sea perfectamente recorrible a través de dichas "pasarelas" sin que ello signifique pisar las tejas y, por tanto, estropear los faldones.

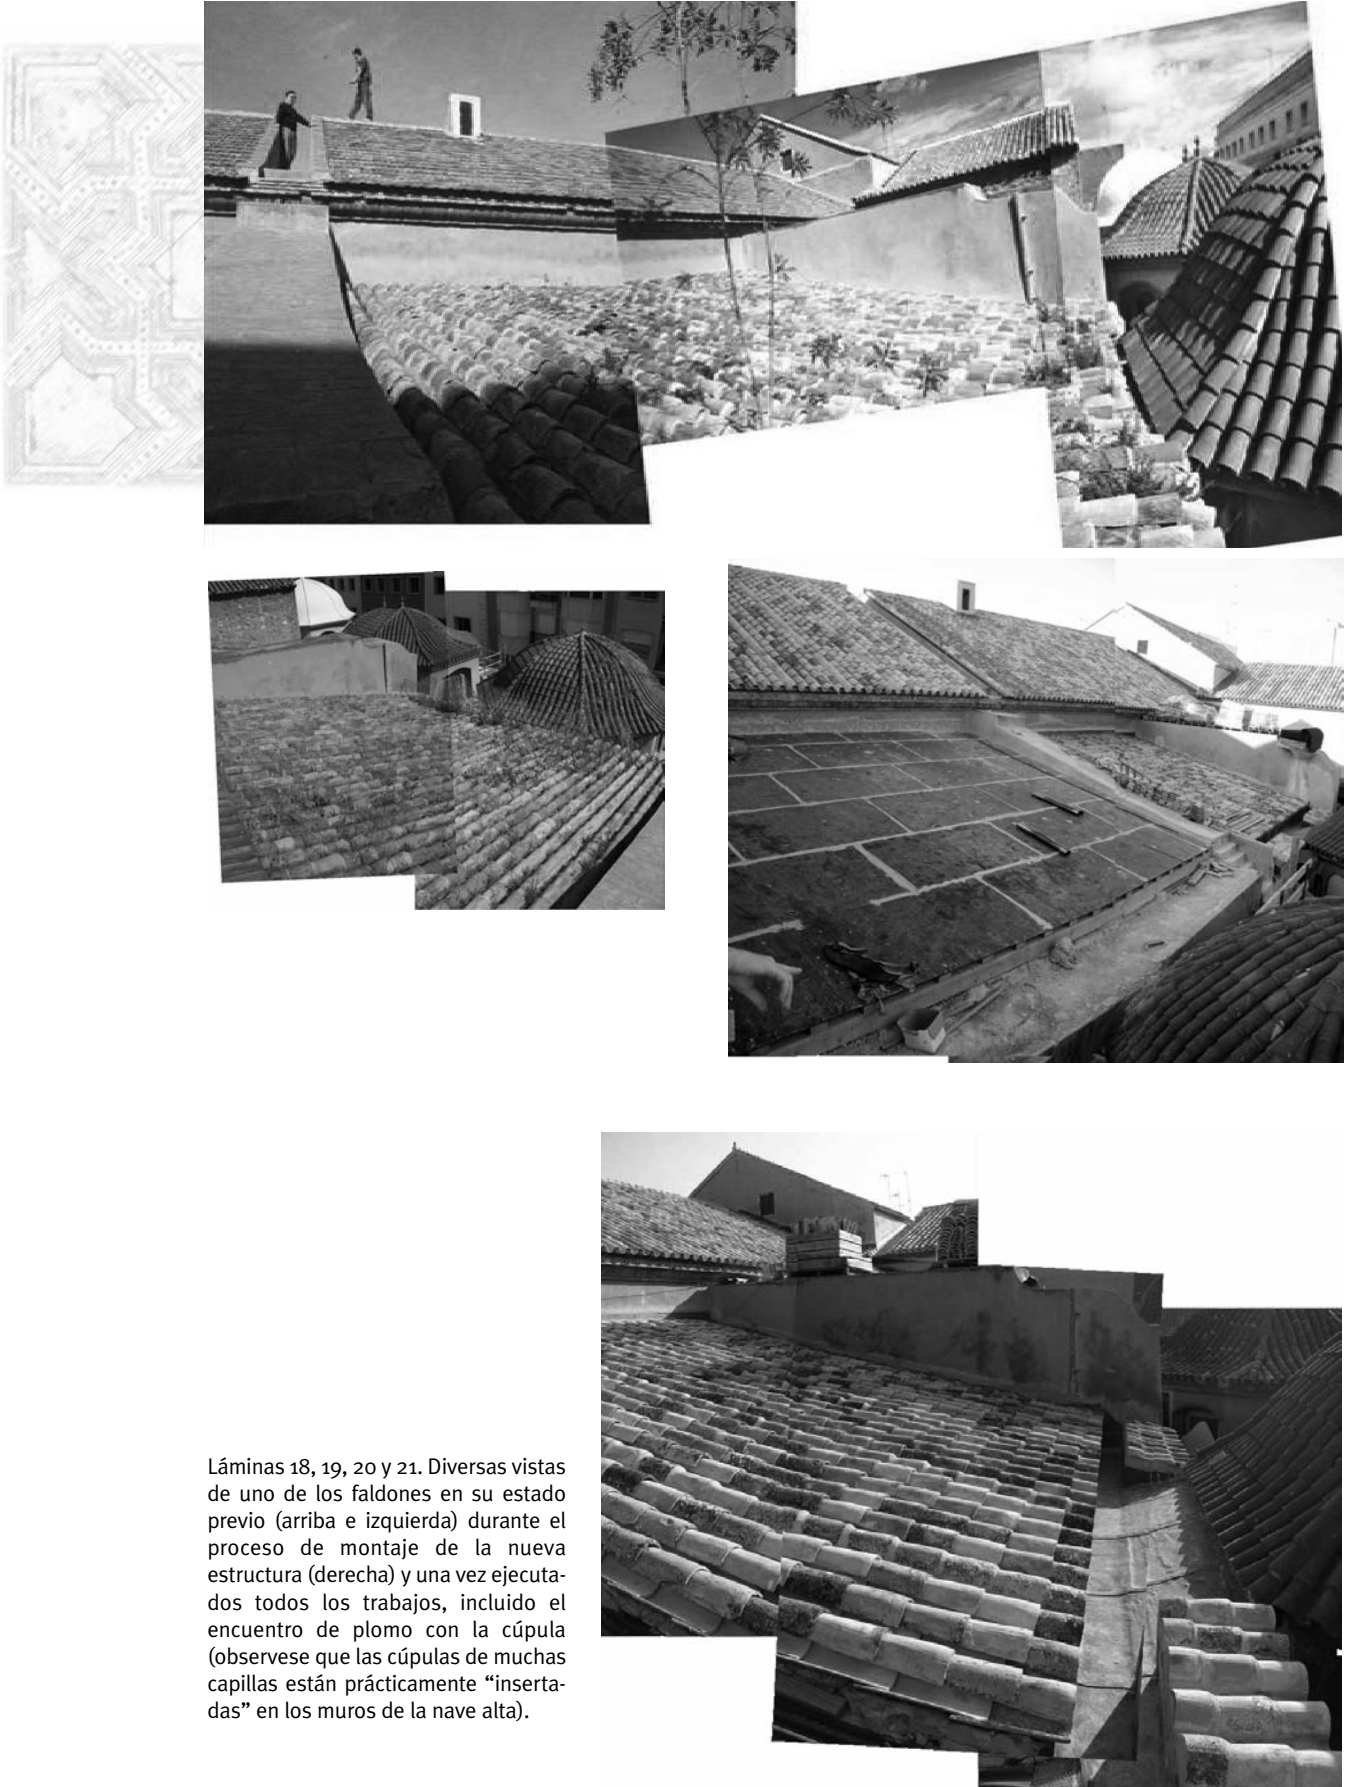
Láminas 18, 19, 20 y 21. Diversas vistas de uno de los faldones en su estado previo (arriba e izquierda) durante el proceso de montaje de la nueva estructura (derecha) y una vez ejecutados todos los trabajos, incluido el encuentro de plomo con la cúpula (observese que las cúpulas de muchas capillas están prácticamente “insertadas” en los muros de la nave alta).

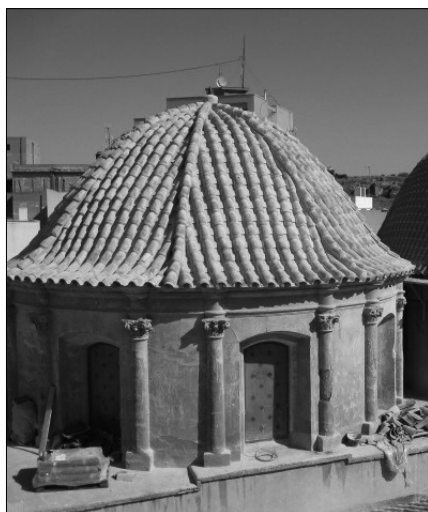
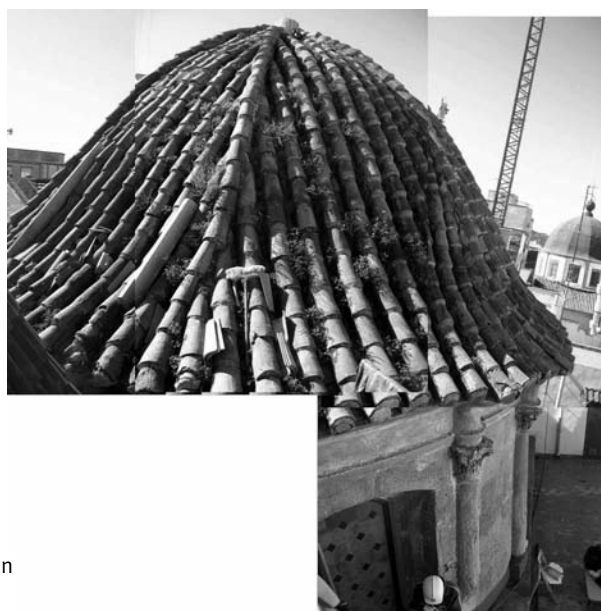
Láminas 22 y 23. Detalle de los trabajos efectuados en una de las cubiertas de las cúpulas.

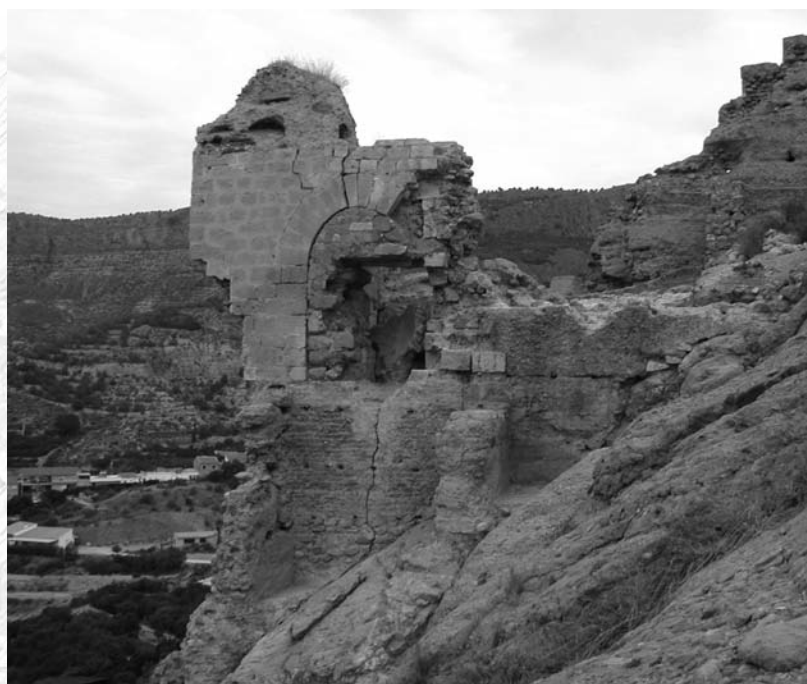
Lámina 1. Castillo de Alhama. Puerta entre los dos recintos en la llamada torre cristiana, vista desde el sur. A la izquierda se puede ver el estado de la esquina suroeste, volada tras la pérdida de las estructuras con las cuales se maclaba (FJLM).

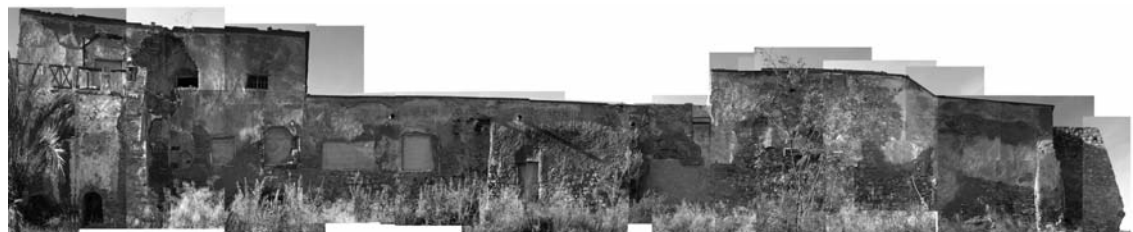
Lámina 3. Fotomontaje del estado de conservación previo a la actuación del alzado este.

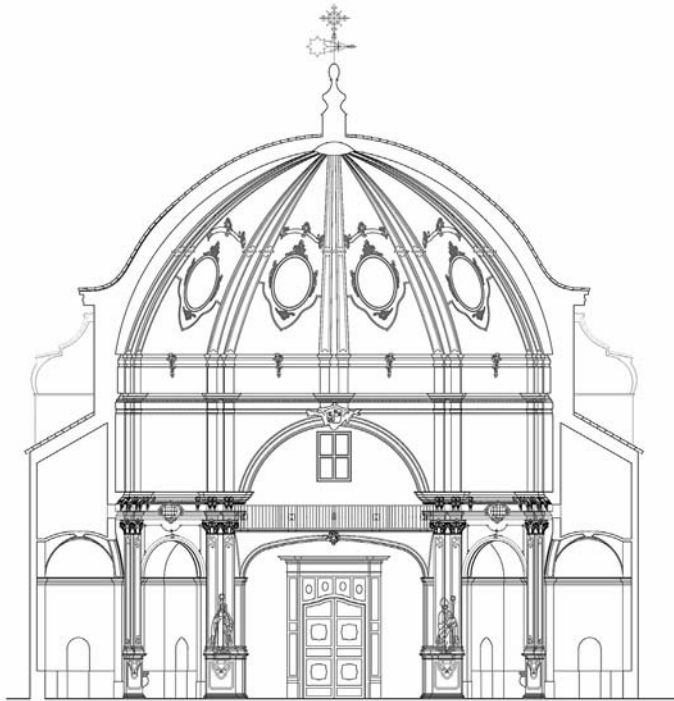
Figura 1. Sección longitudinal.

Si bien el estado del edificio puede considerarse como bueno, existen algunas patologías como humedades, roturas de pavimento, grietas de pequeña dimensión, sobre todo en alguna de las bóvedas y paramentos de las capillas situadas al oeste, etc... Centrándonos en las grietas, el primer análisis de las mismas, revela una falta casi total de movimientos (telarañas, inexistencia de material caído al suelo...), lo cual nos ha hecho prescribir en el proyecto unos cosidos leves que aseguren el contacto entre las caras de las fábricas, sin que sea necesario profundizar más en las causas externas o modificaciones de los estados tensionales que puedan originarlas.

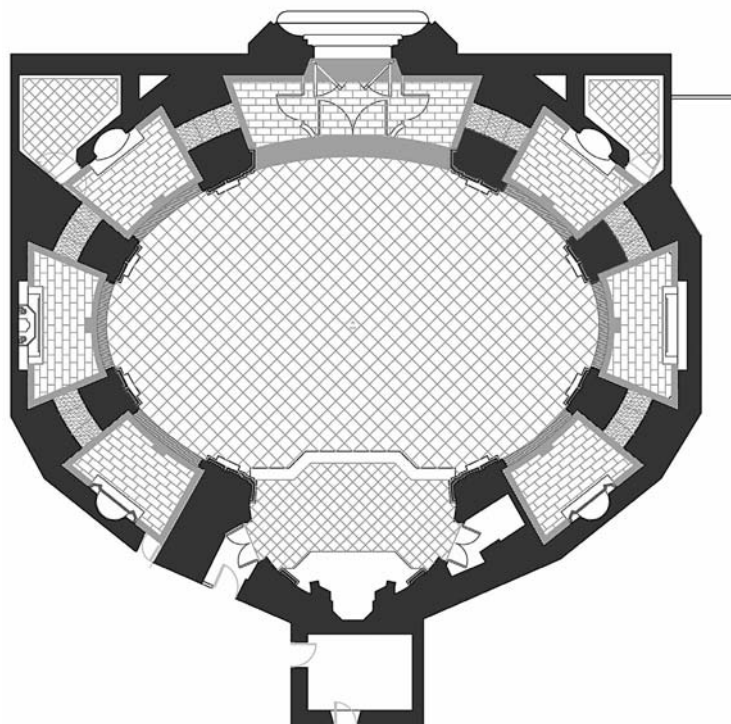
Figura 3. Planta del nuevo solado.

¹⁵ Asiento que ha demostrado ser en su totalidad producto de rellenos, demoliciones y escombrera, lo que le hace ser un terreno susceptible de captación de agua, lo que ha obligado a la creación de una cámara de ventilación bajo el solado que permita ventilar y, por tanto, disipar, la mayor parte de la misma, antes que ascienda por capilaridad.

Igualmente sencilla es la descripción de algunas otras partidas importantes incluidas en el proyecto, y que en estos momentos ya se encuentran ejecutándose, como por ejemplo el desmontado de las solerías actuales (capas de agarre e incluso cualquier tipo de solera existente, llegando al terreno natural y evitando siempre deteriorar cualquier elemento enterrado o de extradós de bóvedas de los sótanos –si existieran–) para, a continuación, ejecutar una nueva solera sobre el terreno natural, mediante el vertido de 30-40 cm de grava, lámina de geotextil, hormigón de limpieza, bovedillas perdidas y solera, de forma que esta no llegue nunca a los muros ni a las pilastras, sino que se ejecuta un tabicón palomero paralelo a éstos, conformando una canaleta perimetral (esta canaleta se ventila hacia la solera a través de los propios huecos del tabique palomero, hacia el exterior mediante taladros practicados en los muros perimetrales y, hacia el solado, mediante la colocación de piezas taladradas en las solerías e instaladas preferentemente en los ejes de las ventanas o de las capillas). Como paso final, se coloca el nuevo solado de mármol (fig. 3)

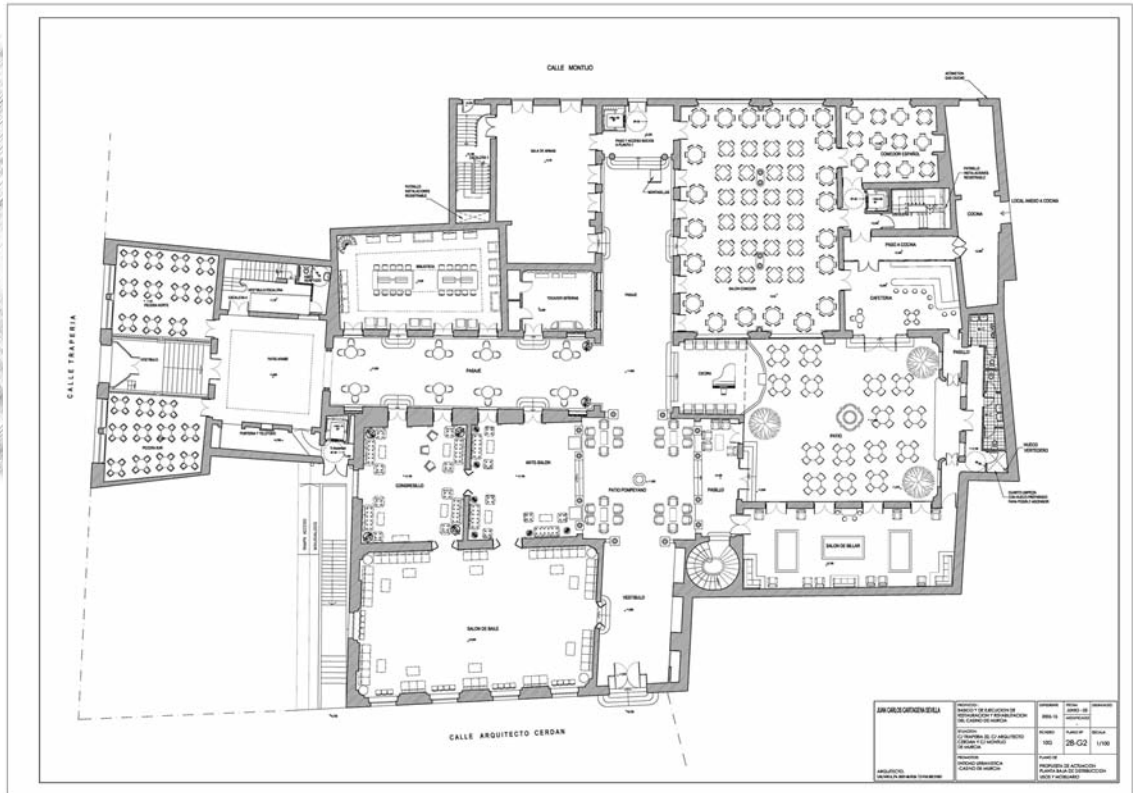
Figura 2. Plano de planta baja: propuesta de actuación.

En efecto, el hecho de que el inmueble se haya realizado a base de múltiples agregaciones, con diversos sistemas de cimentación, hace que el conjunto del mismo no se haya comportado como un único bloque de edificación, apareciendo cedimientos y separaciones entre sí de las distintas partes que lo conforman. De igual forma, las múltiples alteraciones en el entorno, como roturas de saneamiento, filtraciones, obras colindantes, etc. han afectado negativamente al edificio. Para ello, se han unido en lo posible las cimentaciones de las diversas partes y evitar mediante realización de soleras, pequeñas losas, que éstas no sean tan vulnerables a las condiciones externas como lo son en la actualidad. Debemos tener en cuenta que gran parte del conjunto está cimentado sobre rellenos, puesto que la zona más antigua sobre la que se realizaron las diversas actuaciones se corresponde con el salón de baile, que en principio contaba con un semisótano, por lo que al ampliar parte del resto de las edificaciones hubo que rellenar hasta alcanzar la cota correspondiente, con los perjuicios que conlleva la higroscopicidad de estos rellenos, que modifican sustancialmente la capacidad portante de los terrenos con mínimas variaciones de humedad.

En cuanto a la estructura, y debido a las causas arriba expuestas, hay que señalar que los muros que componen las estructuras verticales se encuentran agrietados y desgajados en algunos casos por asentamientos diferenciales. Los forjados son, en su gran mayoría, de viguetas de madera sobre muros de carga o sobre vigas del mismo material, dependiendo de las luces a salvar. Su estado es diverso, pero lo que más destaca son las flechas y vibraciones que se producen al caminar sobre ellos, debido al debilitamiento de las viguetas, tanto por las goteras que han tenido a lo largo de su historia como por ataques de xilófagos, y descomposiciones en general. También se han encontrado antiguos forjados de madera con viguetas metálicas de refuerzo y un forjado realizado con perfiles metálicos, en el techo de la actual capilla, ambos con grandes corrosiones y pérdidas de material que amenazaban con su caída. Para su restauración se han sellado y grapado grietas, así como realizado un refuerzo general de las estructuras de madera, sobre las que se ha practicado un tratamiento antixilófago. Además de un atado y zunchado a nivel de los forjados de todas las dependencias.

- Se han realizado ampliaciones puntuales de la cimentación, saneando a su vez las zonas en contacto con el terreno, para evitar la ascensión de humedad por capilaridad, mediante cámaras de aire.
- Se han grapado y sellado las grietas existentes en los muros debidas a los asientos diferenciales, así mismo, se ha procedido al saneamiento y reparación de las partes inferiores de aquellos para evitar humedades y la correspondiente concentración de sales.
- En la estructura horizontal se han realizado los refuerzos necesarios para dotarla de la rigidez y capacidad portante suficiente, para soportar los estados últimos y límite a los

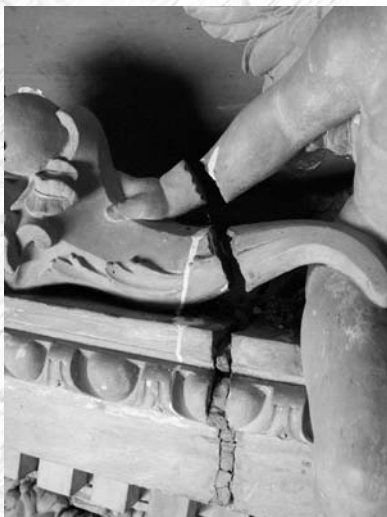
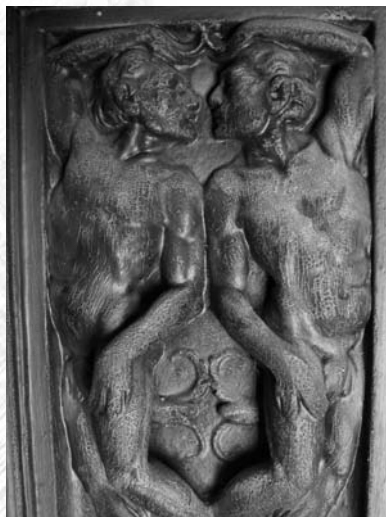
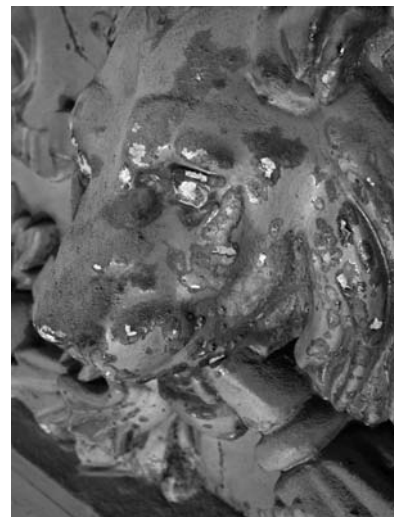
Cuanto mayor es la separación producida entre el muro y la yesería más resistencia oponía el abolsamiento a ser bajado, la formación de estos vacíos, grietas y fracturas tienen su origen en expansiones térmicas, hídricas o mecánicas diferenciales, choques por movimientos de la estructura y vibraciones, a estos factores de alteración hay que añadir el empuje que producen las sales solubles, en especial, aquellas más peligrosas que se hidratan o cristalizan en el interior de los muros (criptoflorescencias) y que son capaces de alterar las condiciones de adhesión de las capas constitutivas con respecto al soporte arquitectónico.

Láminas 1, 2 y 3. Estado inicial de conservación de los conjuntos ornamentales de los salones pecera

De forma generalizada se realizó una primera limpieza mecánica para la eliminación de los depósitos de suciedad situados en los relieves ornamentales, debido a la sedimentación a lo largo de los años. Una vez determinado el estado de conservación, así como los revestimientos posteriores al original (diferentes acabados históricos), se realizó un test de solubilidad, para determinar qué disolvente o mezcla de disolventes se empleará para mover y retirar dichas políromías no deseadas.

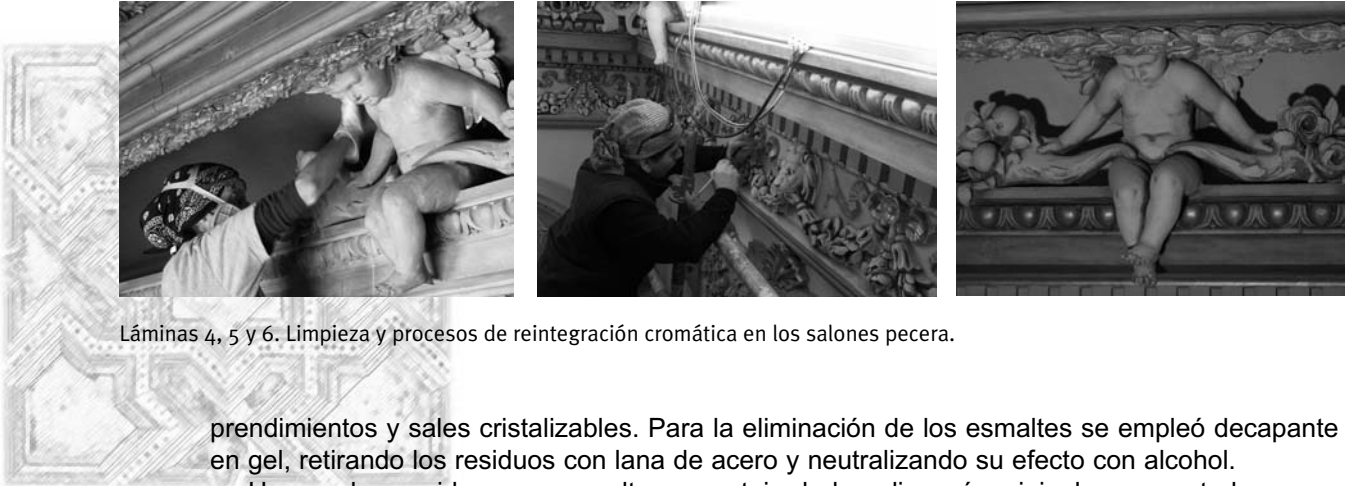
Láminas 4, 5 y 6. Limpieza y procesos de reintegración cromática en los salones pecera.

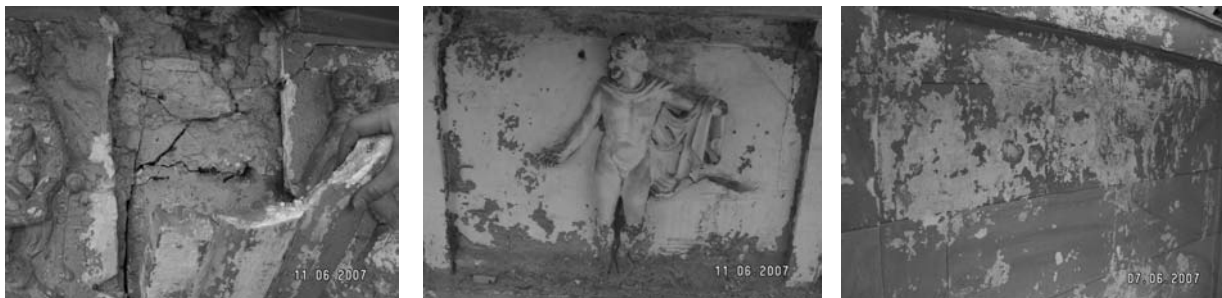
Láminas 7, 8 y 9. Estado inicial de los relieves, así como los paramentos lisos en el patio pompeyano.

Hemos de considerar que las sales presentes en el patio pompeyano procedían en su mayor parte del muro en fábrica de ladrillo. Sales que en un proceso lento de migración fueron deteriorando las ornamentaciones en yeso haciéndolas irrecuperables en un alto grado. Es por ello que los procesos de desalación del patio pompeyano se centraron en los muros de ladrillo, una vez fueron retiradas las piezas no recuperables, para las cuales se hicieron copias.

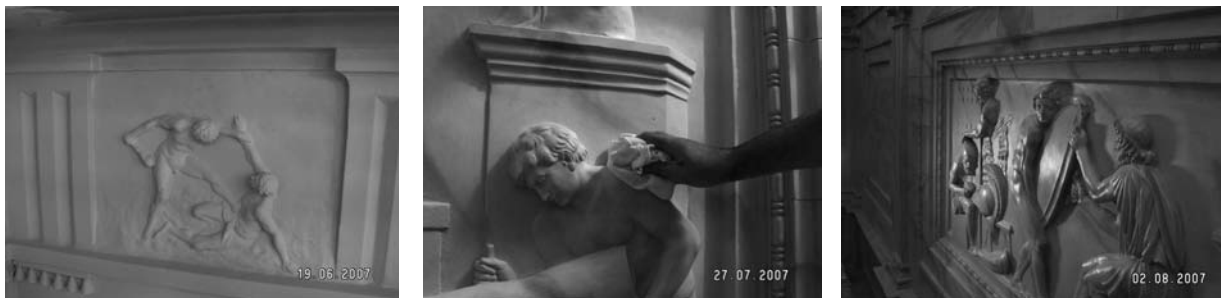
Láminas 13, 14 y 15. Estucado aplicación de policromía y protección final.

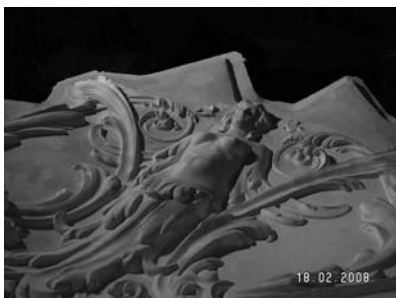
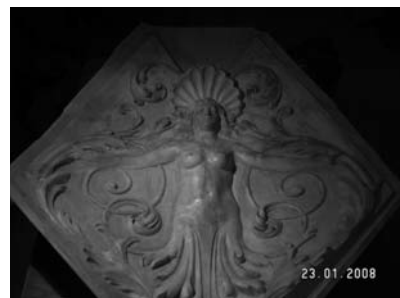
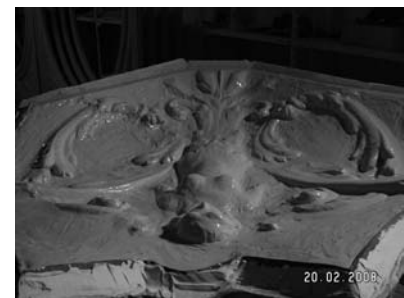
Láminas 18, 19 y 20. Proceso de restauración, modelado y moldeado de una de las piezas originales.

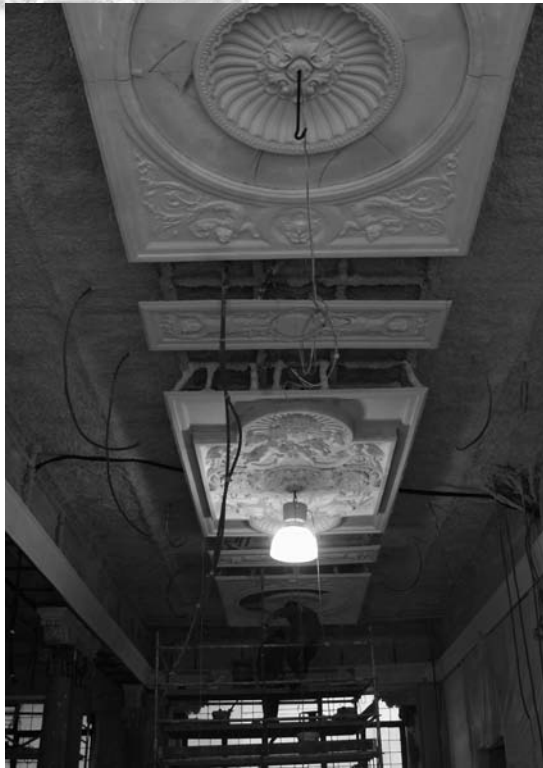
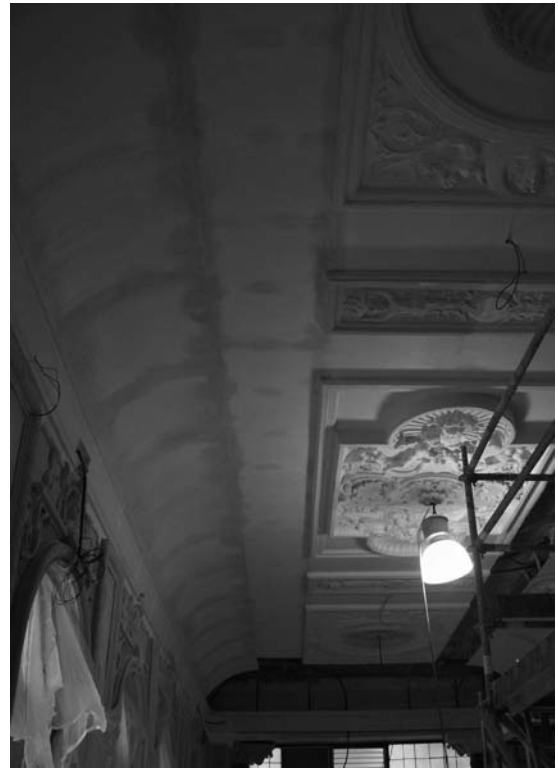
Láminas 21 y 22. Proceso de montaje de los conjuntos ornamentales del salón comedor.

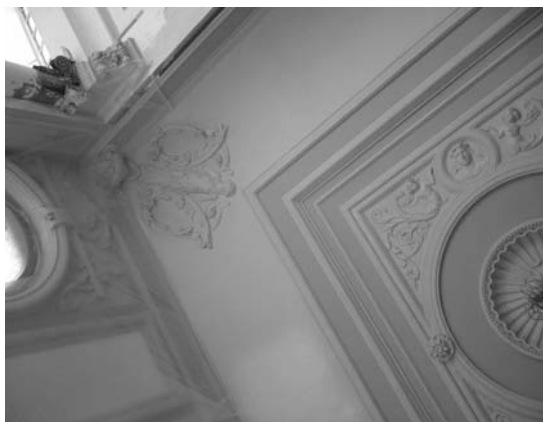
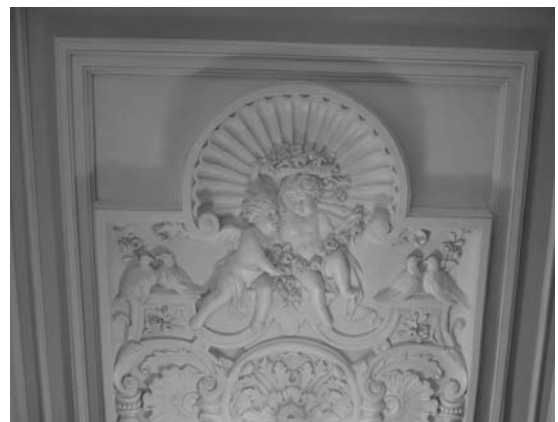
Láminas 23 y 24. Estado de los conjuntos ornamentales tras el proceso de policromía y patinado.

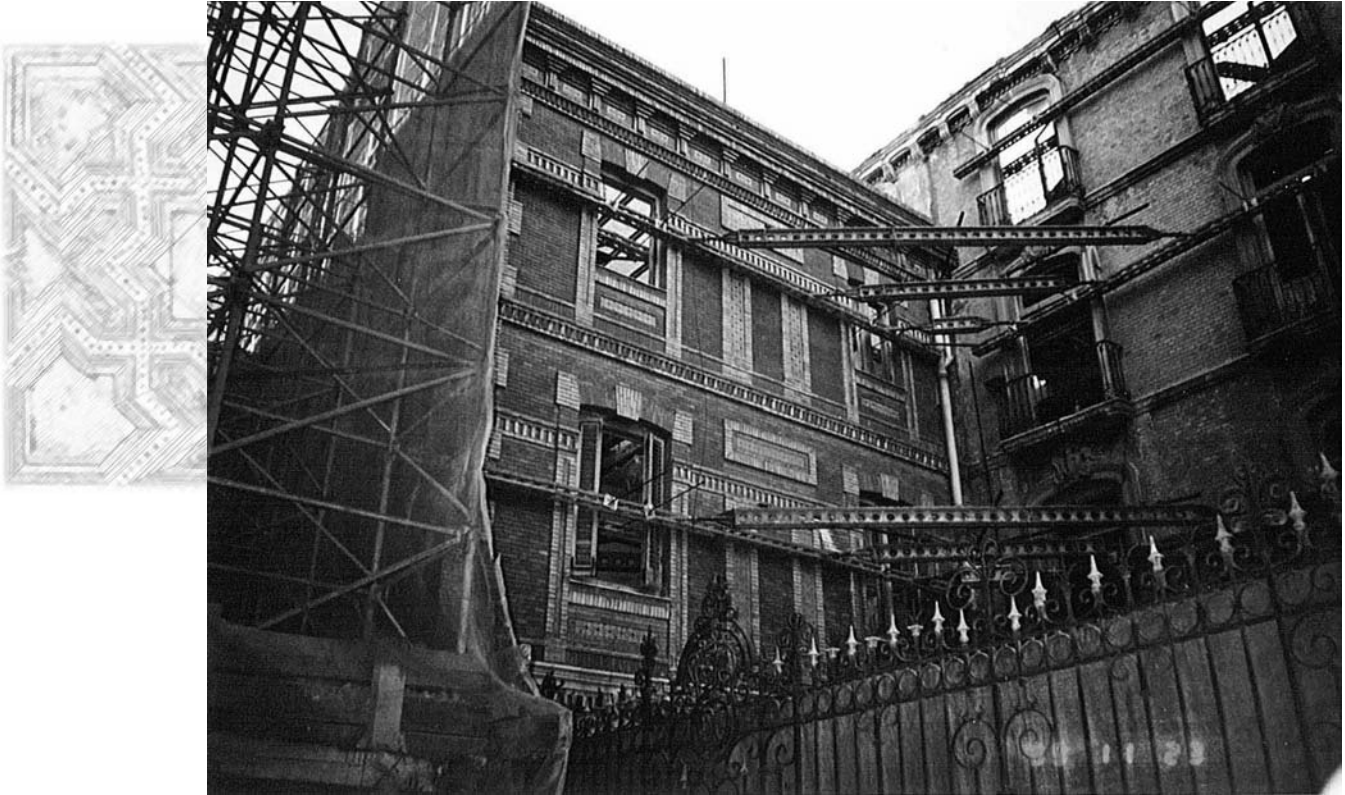
Lámina 1. Edificio Casa Moreno. Apeo de fachadas.

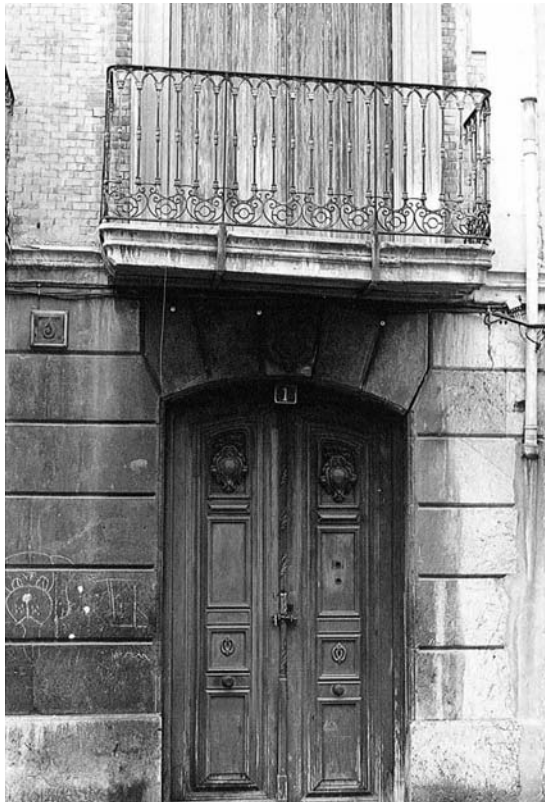
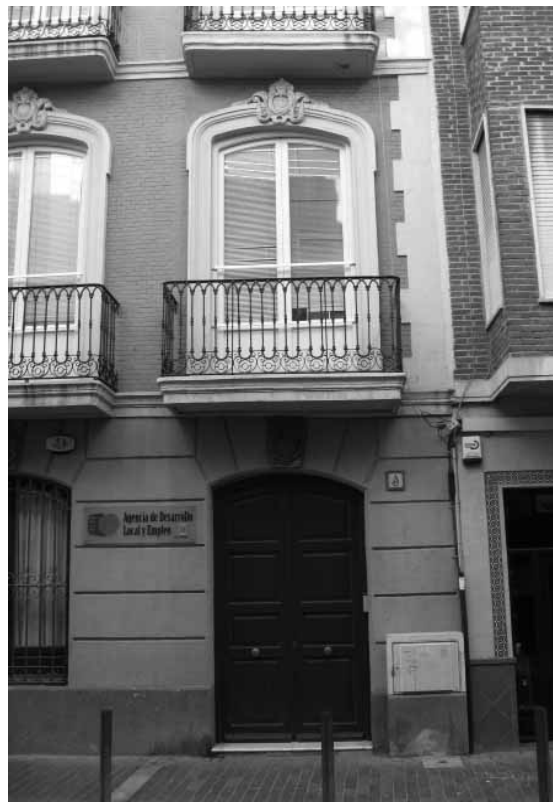
Láminas 2 y 3. Edificio Casa Moreno. Estado anterior y posterior a la rehabilitación.

El daño o patología principal que presentaba la edificación era el estado de agotamiento de los entramados o elementos estructurales horizontales. Los forjados estaban ejecutados, en general, con tablazón apoyado sobre viguetas de madera y éstas a su vez se empotraban en muros de fábrica de ladrillo o descansaban sobre vigas de madera y metálicas. Las cabezas de las viguetas se encontraban podridas y descompuestas, en particular las empotradas en las obras de fábricas, no ofreciendo la seguridad estructural necesaria y capacidad portante requerida para el nuevo uso que se pretendía. Se podían comprobar la ejecución de refuerzos en los paños primitivos, bien mediante pletinas metálicas conectadas a las viguetas antiguas, bien por la disposición de nuevas viguetas de madera entre viguetas deterioradas.
