ARQUITECTURA Y RESTAURACIÓN

REHABILITACIÓN DEL ALA ESTE DEL EDIFICIO DE LA MILAGROSA, ANTIGUA CASA DE LA MISERICORDIA, PARA LA UNIVERSIDAD POLITÉCNICA DE CARTAGENA

José Manuel Chacón Bulnes. Arquitecto.

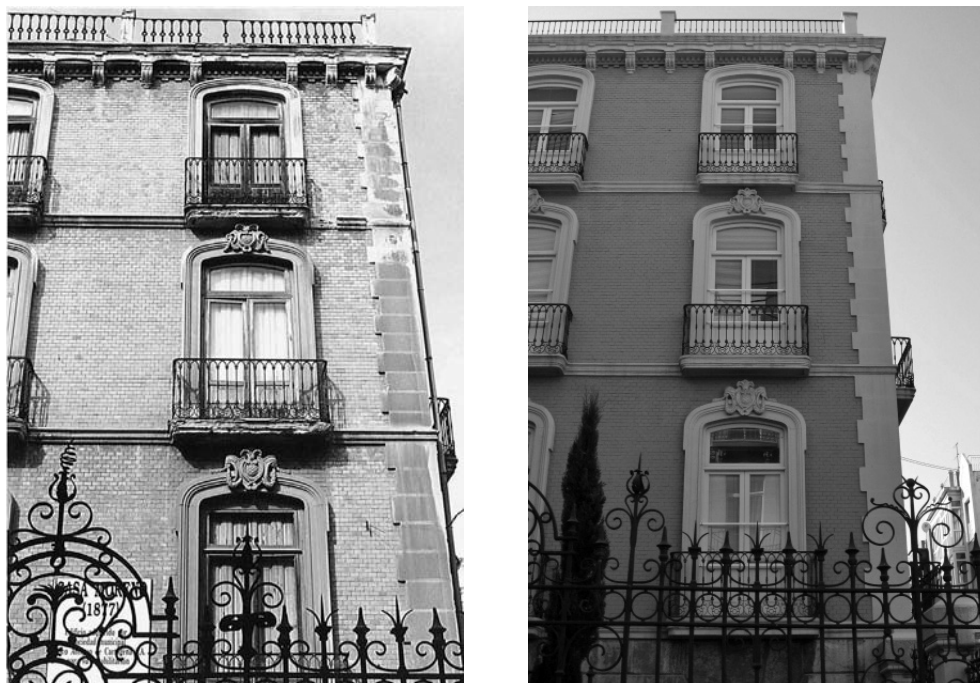
Láminas 4 y 5. Edificio Casa Moreno. Estado anterior y posterior a la rehabilitación.

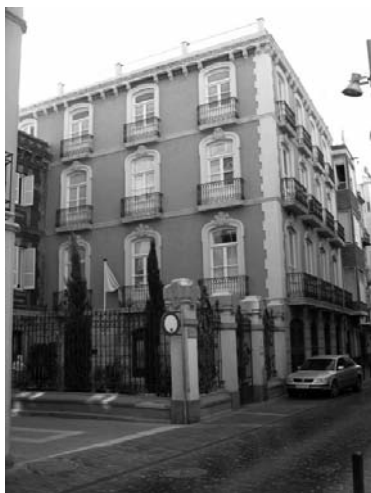
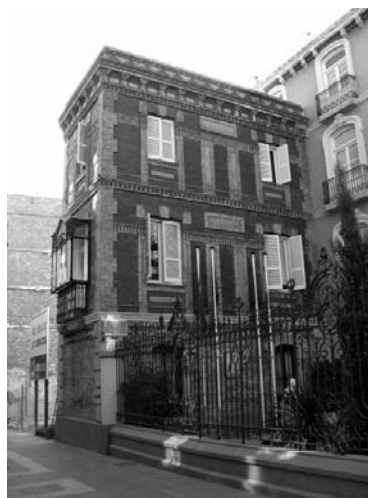
Láminas 6 y 7. Edificio Casa Moreno.
Estado final de la edificación.

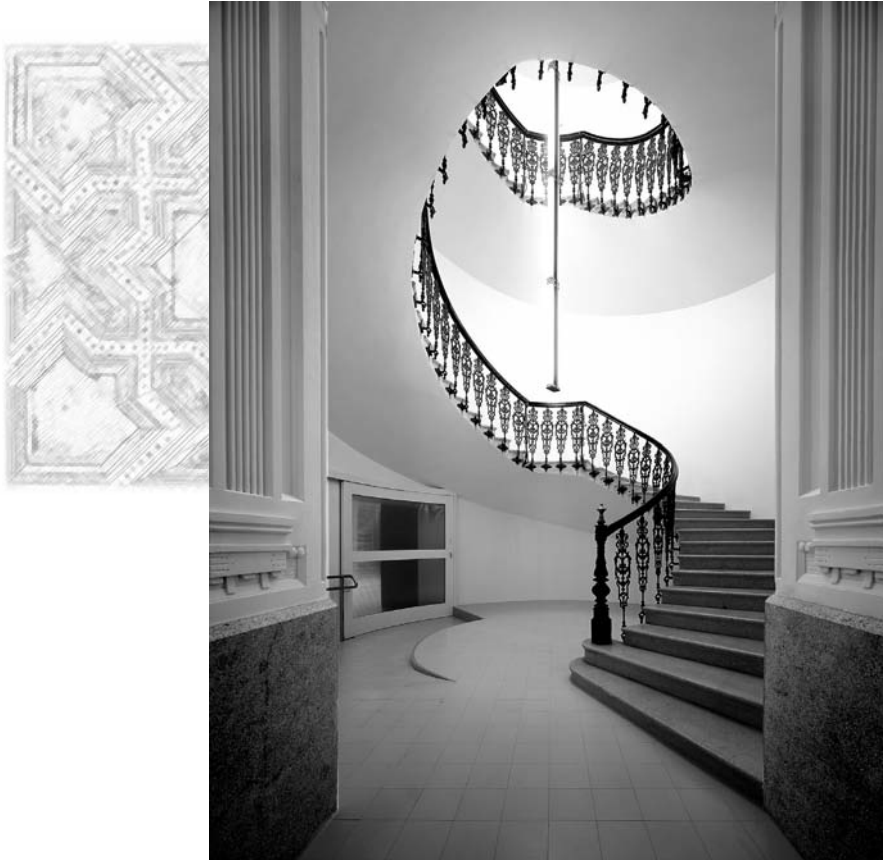
lámina 8. Detalle de la escalera principal después de la rehabilitación.
