### 3. Fichas de inventario

### 3.2. Fichas de pozos

### 3.3. Fichas de construcciones

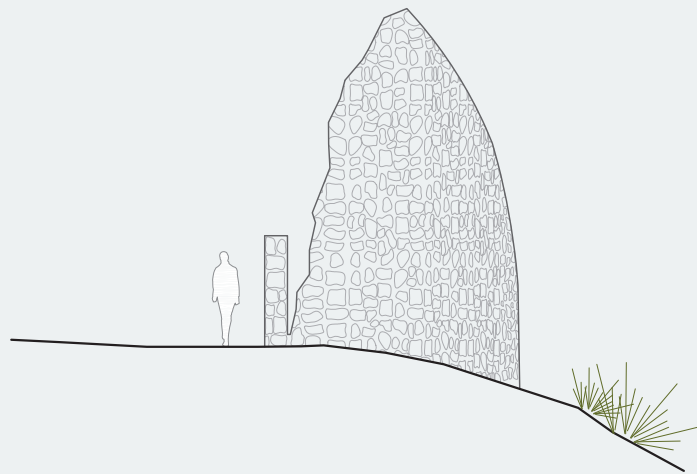
3. ALZADO

Este pozo presenta problemas de inestabilidad debido a que se ha derrumbado parte de la estructura quedando comprometida la otra mitad. Un deslizamiento de tierra ha generado un talud en la mitad del pozo derrumbado. En general, la mampostería presenta disgregación y existe erosión del mortero. Los restos de la nevera, el tambor y la cúpula que quedan presentan grietas importantes.

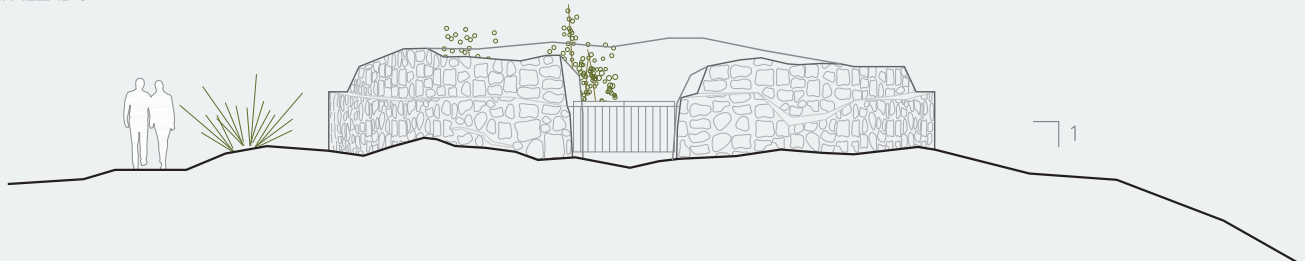
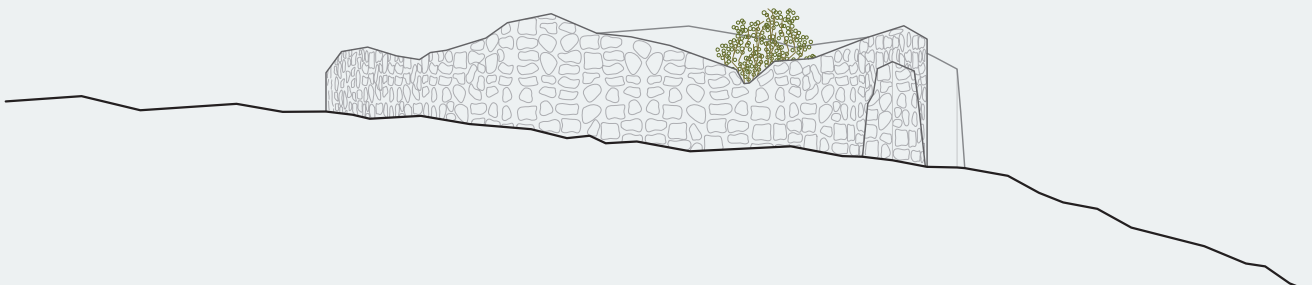
En general, la mampostería presenta disgregación y existe erosión del mortero. Hay grandes grietas en los muros que forman el tambor y se han producido desprendimientos de mampostería. Toda la nevera y el tambor se encuentran invadidos de vegetación con raíces que penetran entre las piedras de los muros. En algunas zonas de los muros se observan líquenes, moho y musgo. Tiene zonas intervenidas para consolidar los muros y frenar su descomposición, en las que se han usado técnicas constructivas diferentes a las originales. La barandilla metálica está oxidada.

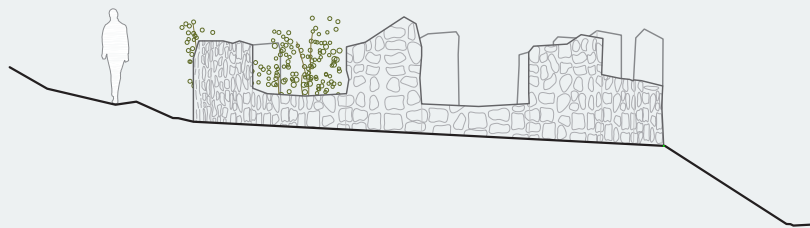
2. ALZADO

Medio-malo. El tambor está muy deteriorado y lo poco que queda de él se encuentra lleno de grietas.

En general, la mampostería presenta disgregación y existe erosión del mortero. Hay grietas en los muros que forman el tambor. Parte de la nevera y el tambor se encuentran invadidos de vegetación con raíces que penetran entre las piedras de los muros. En algunas zonas de los muros se observan líquenes, moho y musgo. Tiene zonas intervenidas, en las que se han usado técnicas constructivas diferentes a las originales, para consolidar los muros y frenar su descomposición. La barandilla metálica está oxidada.

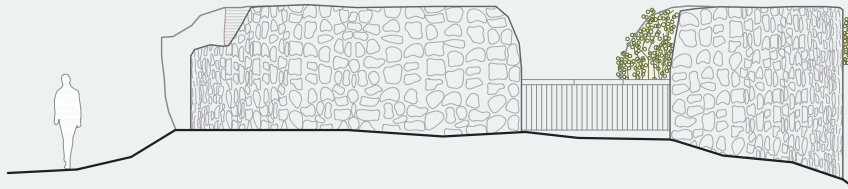
2. ALZADO

Este pozo presenta problemas de inestabilidad debido a que varios sectores del tambor presentan desplome. El tambor tiene grandes grietas. El ladrillo presenta arenización y erosión generalizada así como disgregación de la mampostería y erosión del mortero, especialmente en las partes que sobresalen de la cota del suelo. Todo el interior del pozo se encuentra invadido de vegetación. En algunas zonas de los muros se observan líquenes, moho y musgo. Tiene zonas intervenidas para consolidar los muros en las que se han usado técnicas constructivas diferentes a las originales. La barandilla metálica está oxidada.

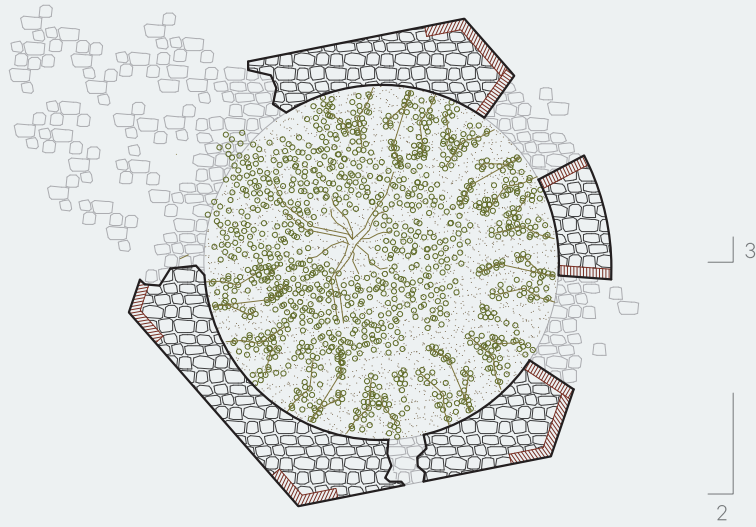
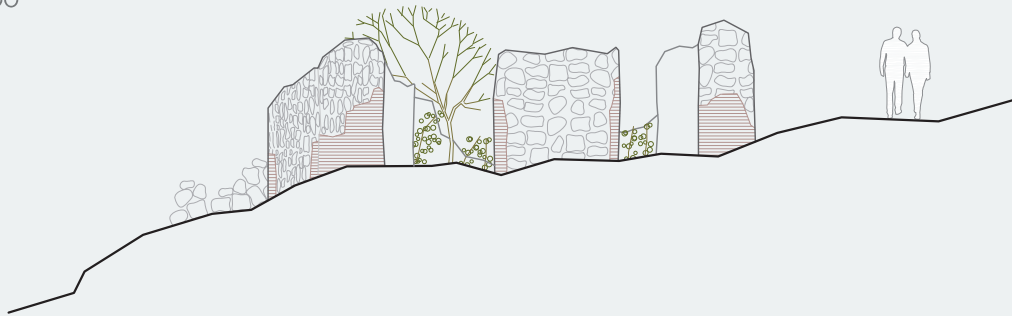
1. PLANTA SECCIONADA

Toda la zona noreste del pozo está derrumbada y se encuentra en una zona de pendiente descendente. Los muros del pozo están llenos de grietas de gran tamaño. El ladrillo presenta arenización y erosión generalizada así como disgregación de la mampostería y erosión del mortero, especialmente en las partes que sobresalen de la cota del suelo. Todo el interior del pozo se encuentra invadido de vegetación, incluso hay un árbol en el fondo de la nevera.

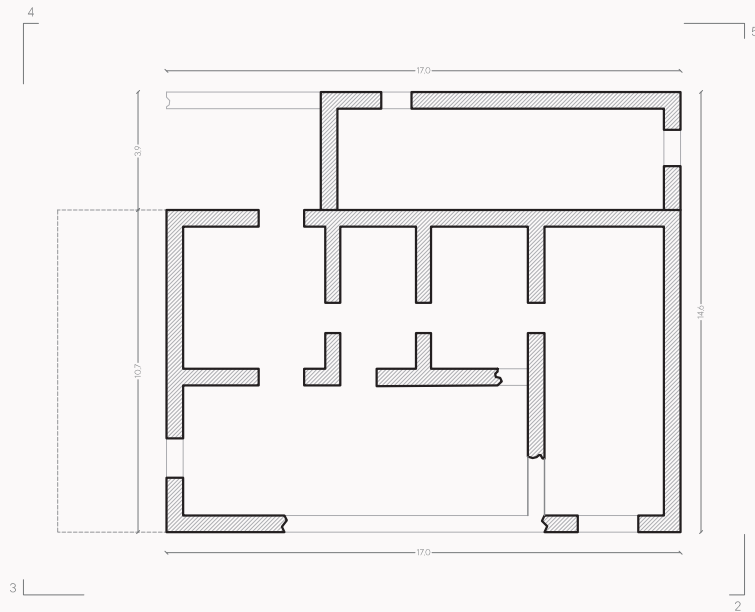
1. PLANTA SECCIONADA

Es una construcción muy singular, por sus grandes dimensiones y su especial significado. Está próxima al pozo de Murcia nº20, en un terreno con desniveles. El cuerpo principal tiene una planta rectangular de 17 x 11 m, dividido en dos naves longitudinales a dos aguas, con una de ella subdividida en tres, y una nave transversal a modo de transepto a un agua. Al norte tiene una nave lateral más de la que se conserva muy poco. Se conservan casi todos los muros, destacando el muro central de gran altura y el que separa al pórtico transversal. Al oeste hay restos de un patio o una posible cubrición. La construcción es de mampostería de piedra y mortero de cal de entre 50 60 cm de espesor. El mortero está bastante erosionado, sobre todo en partes altas, lo que aumenta la probabilidad de desplomes, como se ha producido recientemente en la fachada sur. Los huecos de paso en los muros también se mantienen, normalmente desfigurados y sin dinteles. La nave del norte tiene algunos muros en taludes con inestabilidad estructural y riesgo de vuelco.

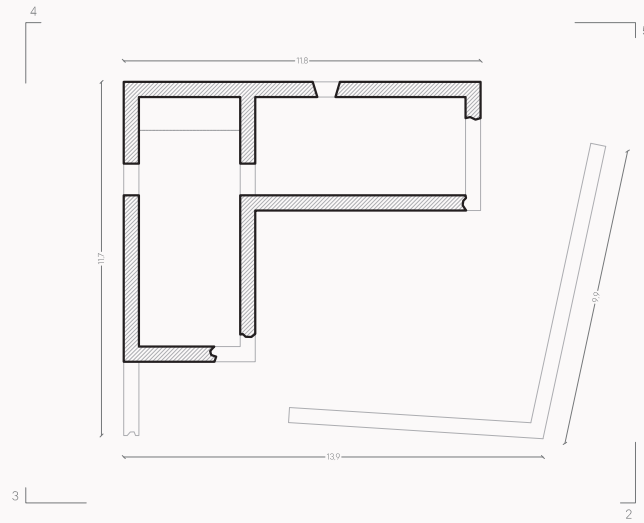
1. PLANTA SECCIONADA

Esta construcción es la casa más grande del conjunto de las de Cartagena. La planta supera los 12 m de largo y los 10 de ancho, conservando buena parte de los altos muros de carga, contruidos con mampostería de piedra y mortero de cal. El módulo principal tiene forma de L, y la zona sur cierra un ámbito irregular menos definido. Las dos salas de la nave principal conservan parte de la cubierta a un agua, sobre todo la situada más al norte, que aún tiene casi todos los rollizos y parte de la teja cerámica curva. Destacan los muros exteriores, de unos 60 cm de espesor, así como el muro norte, que conserva incluso el alero resuelto con ladrillo macizo. Los huecos aún están formados e incluso conservan los dinteles de madera. La nave situada al sur está en peor estado, y sólo se cuenta con la huella de los muros y algún tramo de murete. Las cubiertas anteriores están en proceso de derrumbe, con lo que entrañan peligro. Las partes altas de los muros tienen el mortero erosionado y también son vulnerables al vuelco ante cualquier esfuerzo externo.

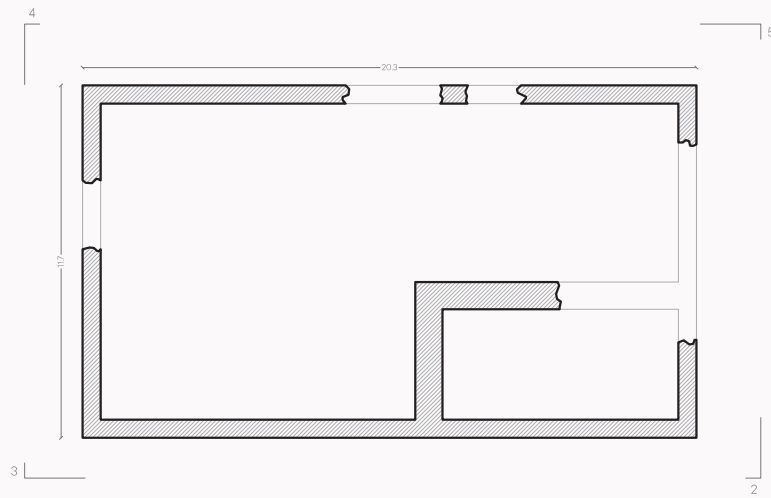
### 1. PLANTA SECCIONADA

Esta construcción está dentro del conjunto de las de Cartagena. Es una gran construcción de planta rectangular de más de 11 m de ancho y 20 m de largo, a dos aguas y casi sin divisiones interiores. Los muros son de mampostería de piedra con mortero de cal, de unos 60 cm de espesor. Todavía se aprecia un hueco de una puerta pero sin dintel. Se conservan hasta dos metros de altura de media, quedando partes de la coronación del muro casi sin mortero de agarre y con riesgo de derrumbe parcial en las partes más altas.

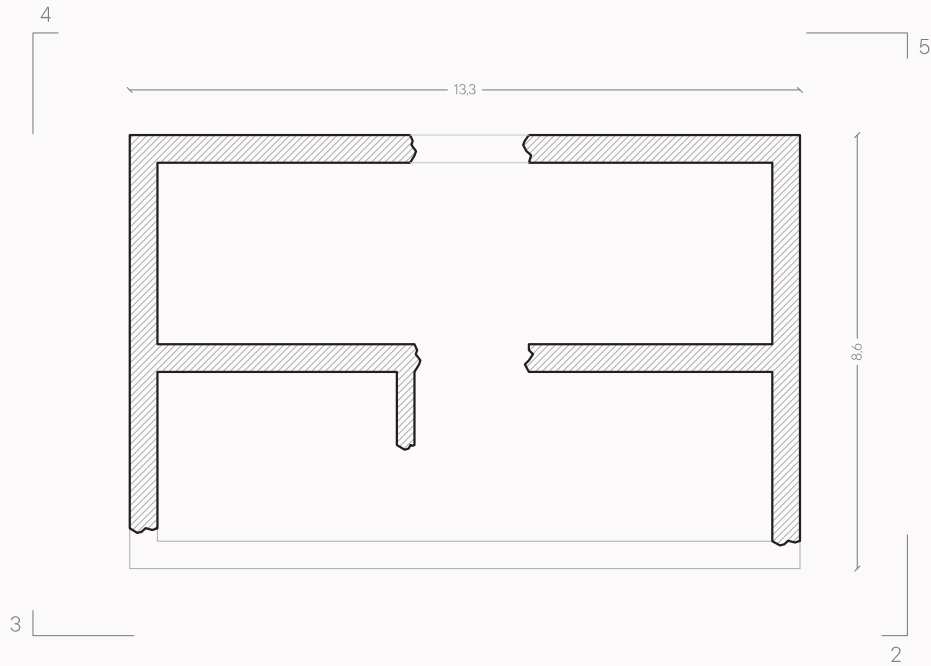
1. PLANTA SECCIONADA

Esta construcción está en terrenos de Alhama de Murcia, junto al sendero Valle de Leiva - Collado Mangueta PR-MU-57. Es una casa rectangular, de medidas aproximadas de 13 x 8,5 metros. Era una casa a dos aguas, con alguna compartimentación interior pequeña. Está construida con mampostería de piedra ordinaria y aún quedan restos de tejas cerámica curva de la cubierta. El estado de conservación general es de casi ruina. Conserva entre 1 y 2 metros de los muros perimetrales, que constatan que la cubierta era a dos aguas. Hay varios huecos de paso de lo que fueron las puertas y ventanas, desfigurados. El interior de la vivienda está repleto de piedras y trozos de tejas de los derrumbes de la construcción.
