MEMORIA ELIMINACIÓN GRAFFITIS

TORRE MEDIEVAL ENTORNO SANTUARIO DE LA FUENSANTA
CASTILLO DE LA LUZ
VALLA HISTÓRICA DEL MARTYRIUM DE LA ALBERCA
MURCIA

Noviembre 2022

Olga M^a Briones Jiménez
Conservadora-restauradora de Bienes Culturales

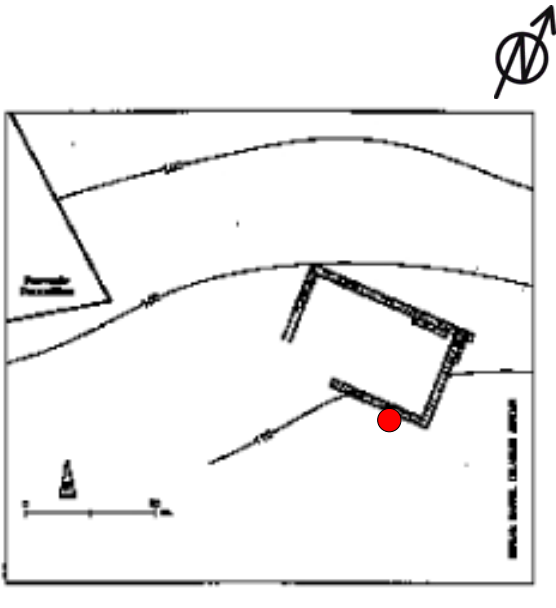
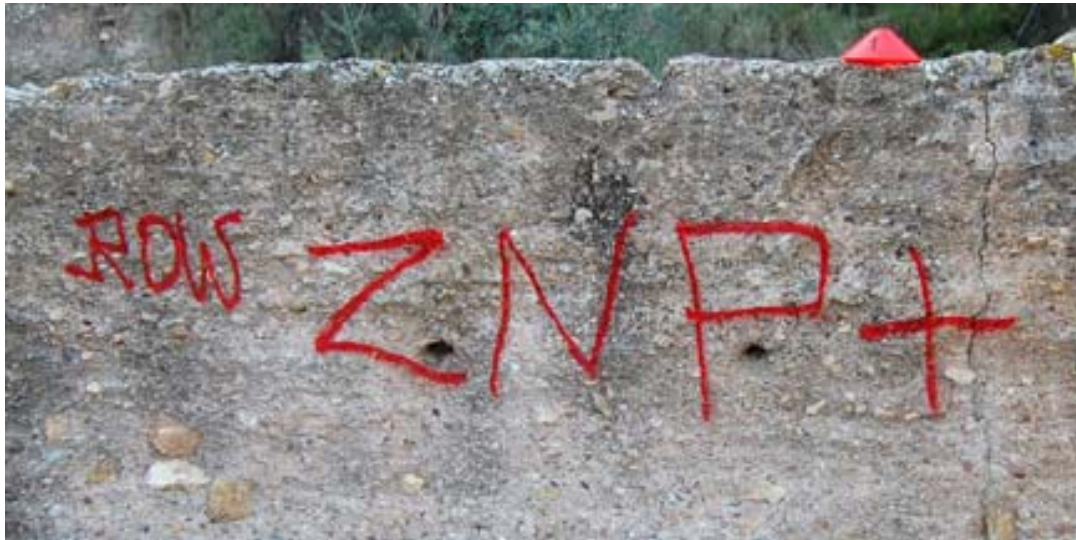
Nº GRAFFITI

Nº 1	
TIPOLOGÍA	
Pintura en aerosol sobre material original de tapial de argamasa	
DIMENSIONES	
0,50 x 1,75 m. aprox.	
DESCRIPCIÓN	<p>LOCALIZACIÓN</p>
Aerosol en color rojo muy intenso con la inscripción "ROW ZNP+"

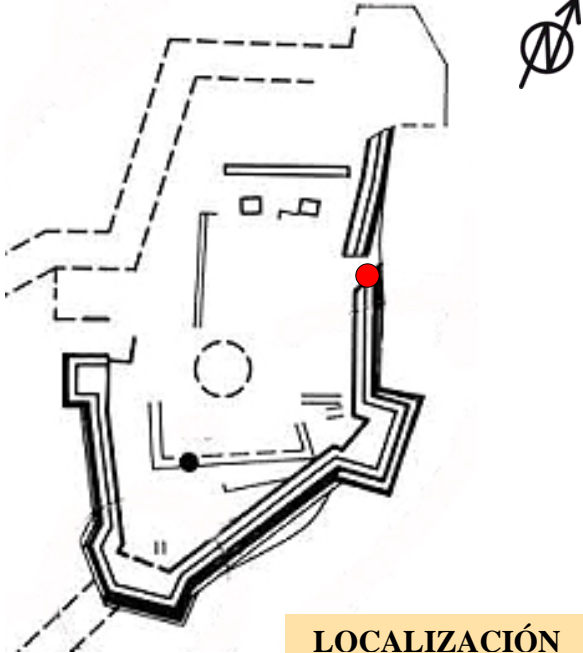
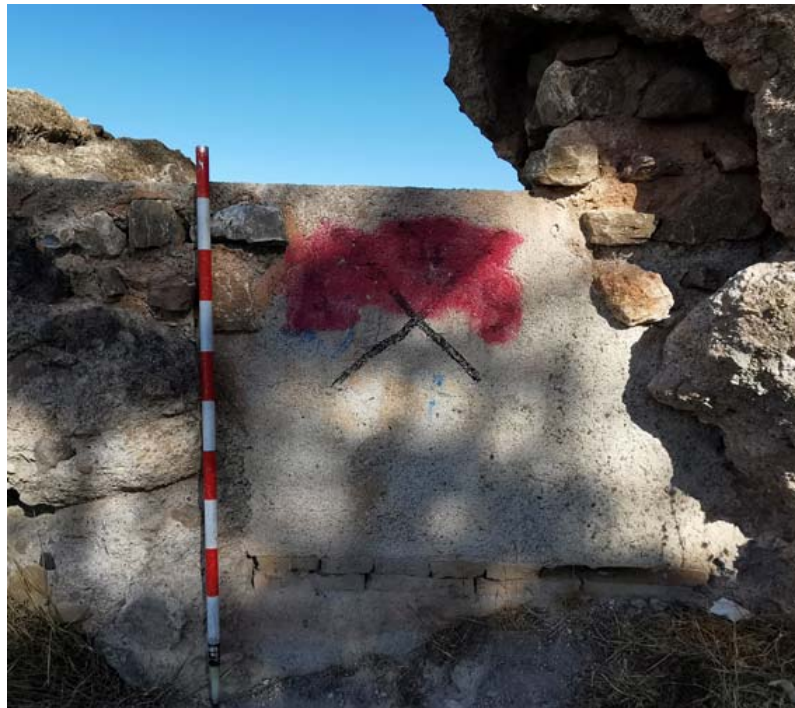
Nº GRAFFITI

Nº 1	
TIPOLOGÍA	
Pintura en aerosol sobre material de restauración	
DIMENSIONES	
0,40 x 0,60 m.	
DESCRIPCIÓN	LOCALIZACIÓN
Aerosol en color negro, rojo y azul en trazos y zonas de relleno. Existe superposición de aerosol rojo sobre trazos negros.

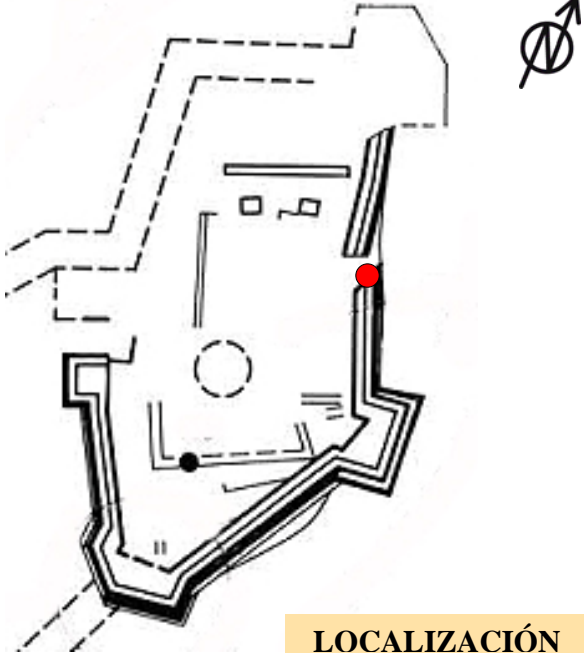
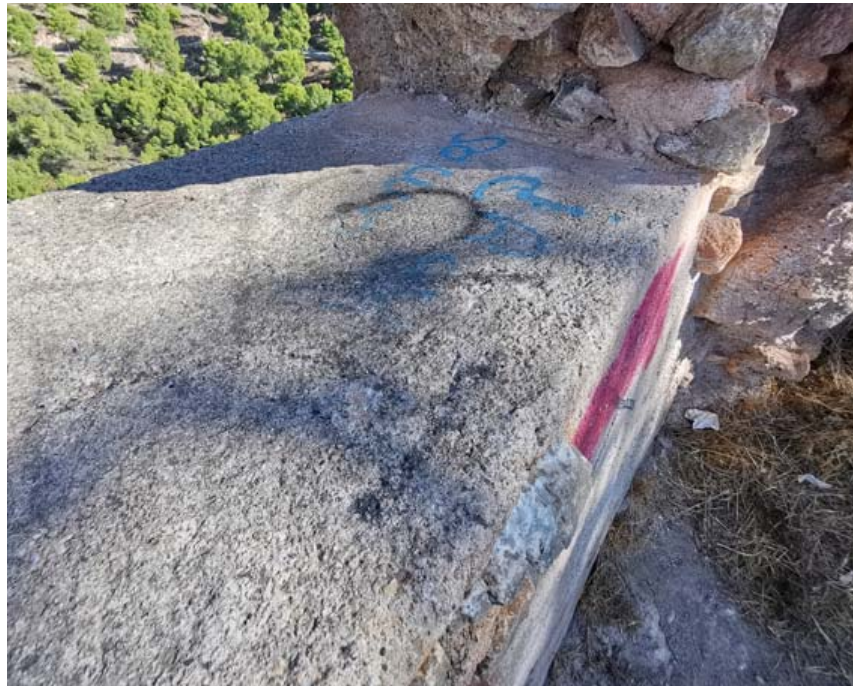
Nº GRAFFITI

Nº 2	
TIPOLOGÍA	
Pintura en aerosol sobre material de restauración	
DIMENSIONES	
0,40 x 0,70 m.	LOCALIZACIÓN
DESCRIPCIÓN	
Aerosol en color negro y azul en trazos.

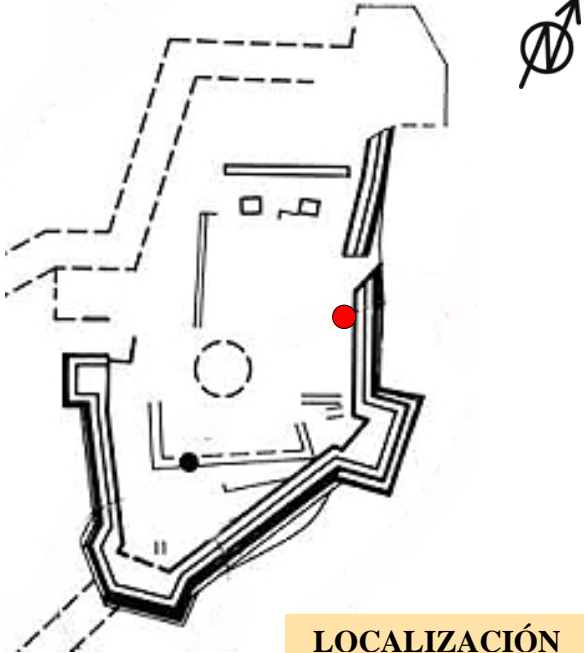
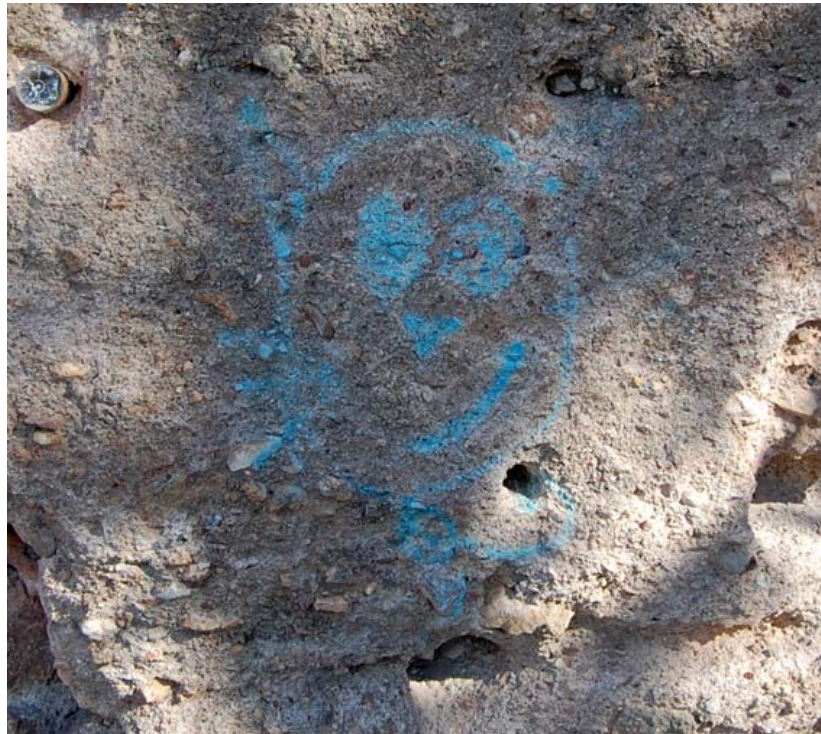
Nº GRAFFITI

Nº 3	
TIPOLOGÍA	
Pintura en aerosol sobre material original de tapial	
DIMENSIONES	0,80 x 0,60 m.
DESCRIPCIÓN	
Aerosol de color azul con dibujo de gato.	<div style="text-align: right;">LOCALIZACIÓN</div>

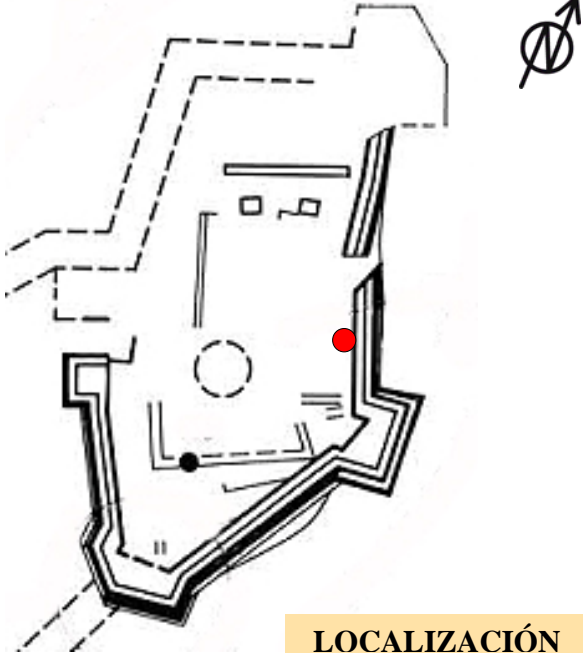
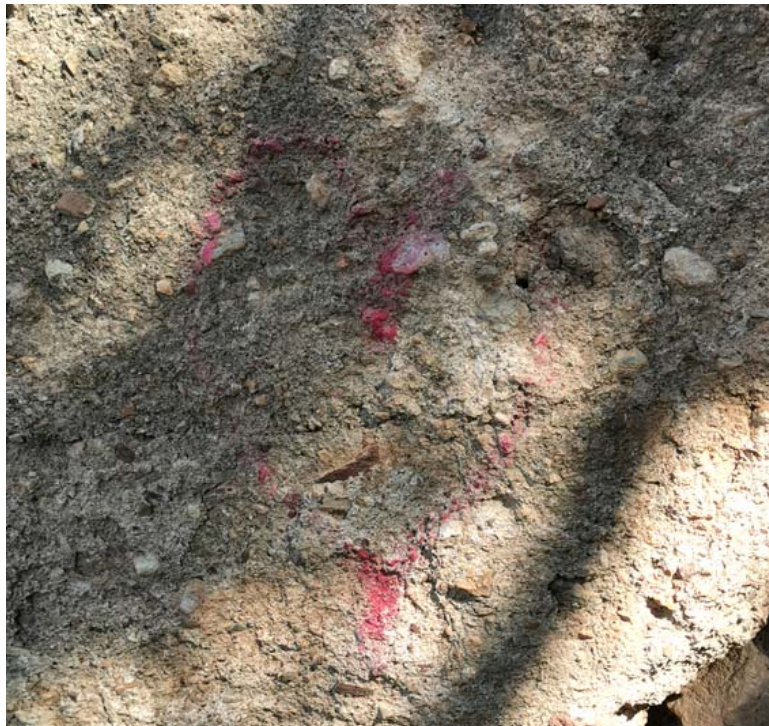
Nº GRAFFITI

Nº 4	
TIPOLOGÍA	
Pintura en aerosol sobre material original de tapial	
DIMENSIONES

0,50 x 0,40 m.	
DESCRIPCIÓN

Aerosol de color rojo con dibujo en forma de corazón.

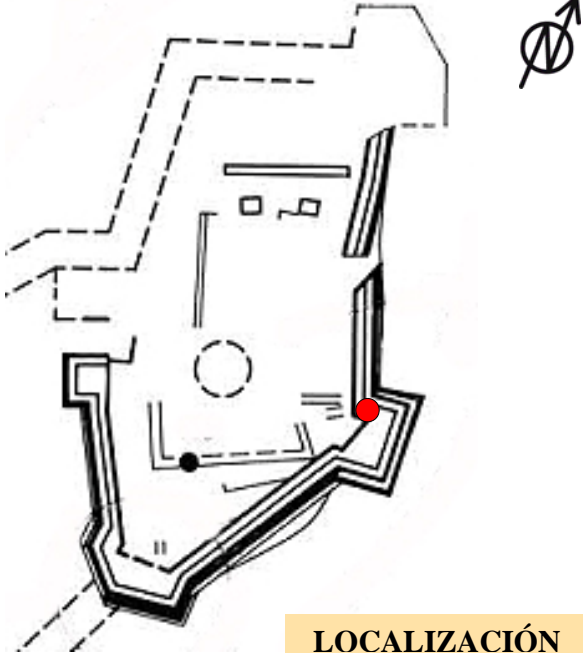
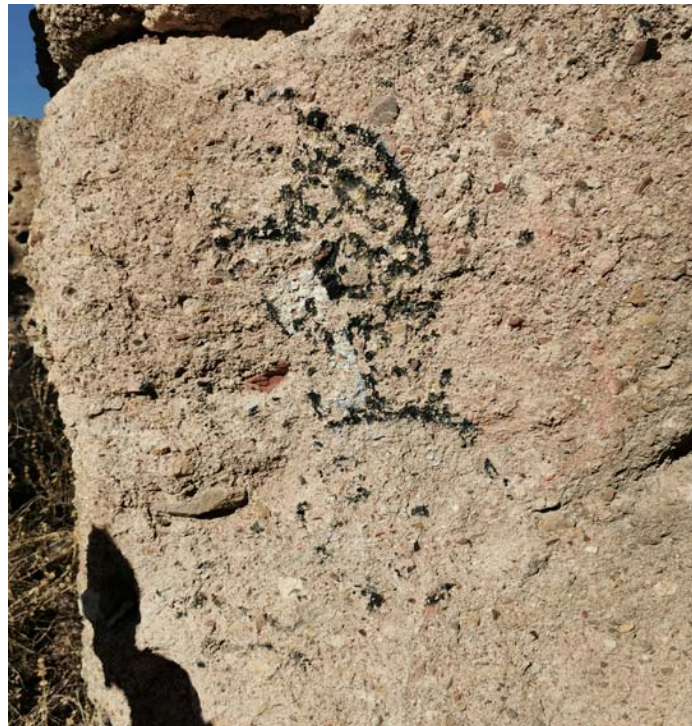
Nº GRAFFITI

Nº 5	
TIPOLOGÍA	
Pintura en aerosol sobre material original de tapial	
DIMENSIONES	
0,50 x 0,40 m.	LOCALIZACIÓN
DESCRIPCIÓN	
Trazos de aerosol de color negro.

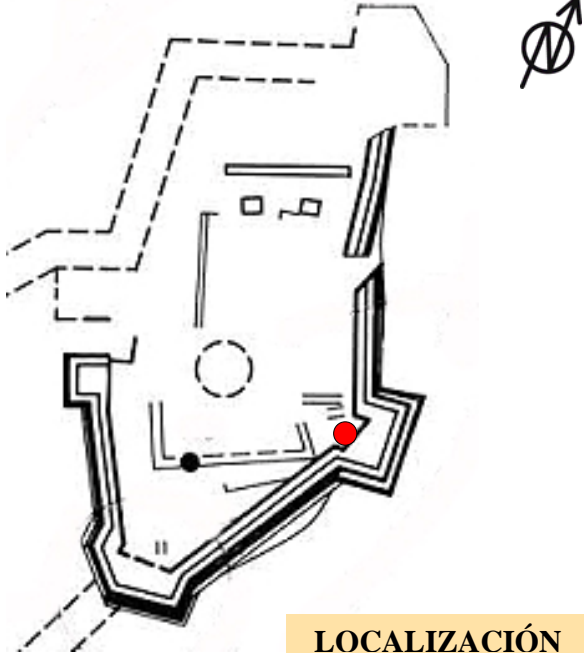
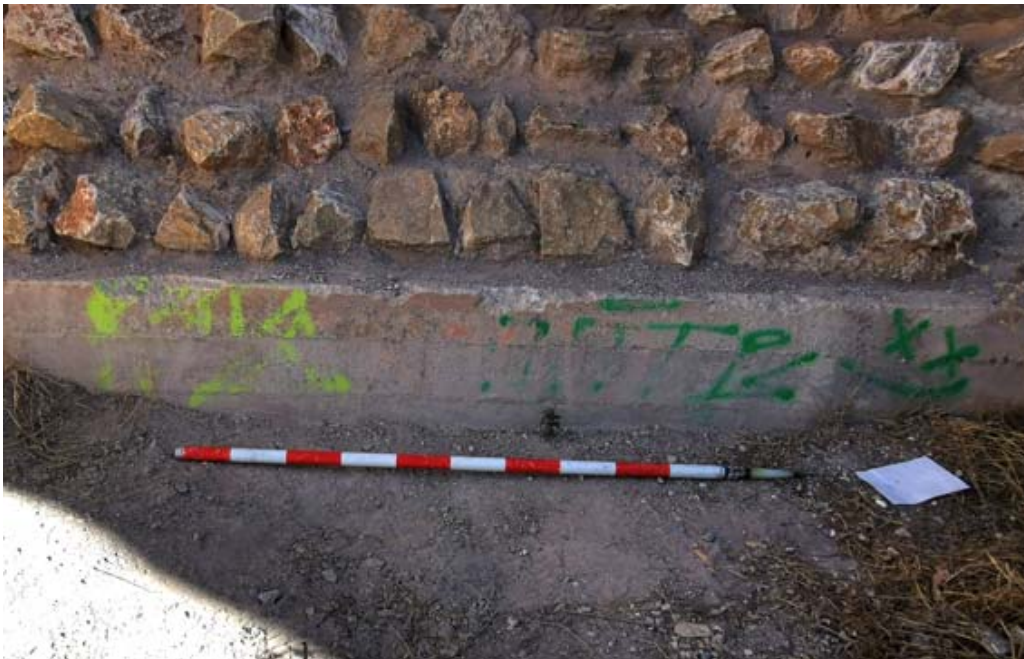
Nº GRAFFITI

Nº 6	
TIPOLOGÍA	
Pintura en aerosol sobre material de restauración	
DIMENSIONES	
0,25 x 1,80 m.	
DESCRIPCIÓN	<p>Localización</p>
Trazos de aerosol de color amarillo y verde.

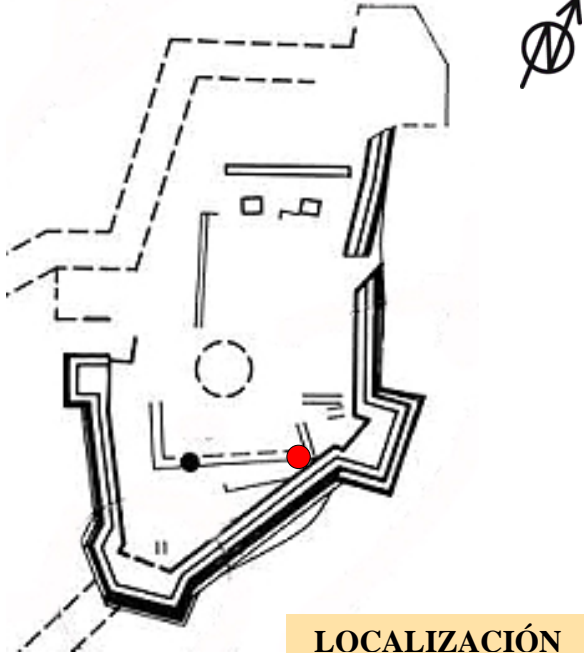
Nº GRAFFITI

Nº 7	
TIPOLOGÍA	
Pintura en aerosol sobre material original de tapial y de restauración	
DIMENSIONES	
1,70 x 0,70 m.	LOCALIZACIÓN
DESCRIPCIÓN	
Trazos en aerosol de color negro con forma de ojos y letras

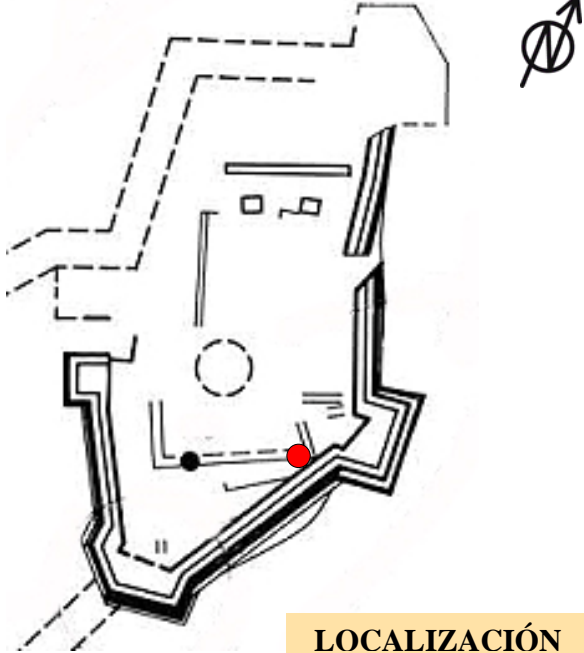
Nº GRAFFITI

Nº 8	
TIPOLOGÍA	
Pintura en aerosol sobre material de restauración	
DIMENSIONES	
0,50 x 1 m.	
DESCRIPCIÓN	<p>Trazos en aerosol de color azul claro con rellenos en color verde con forma de letras.</p>

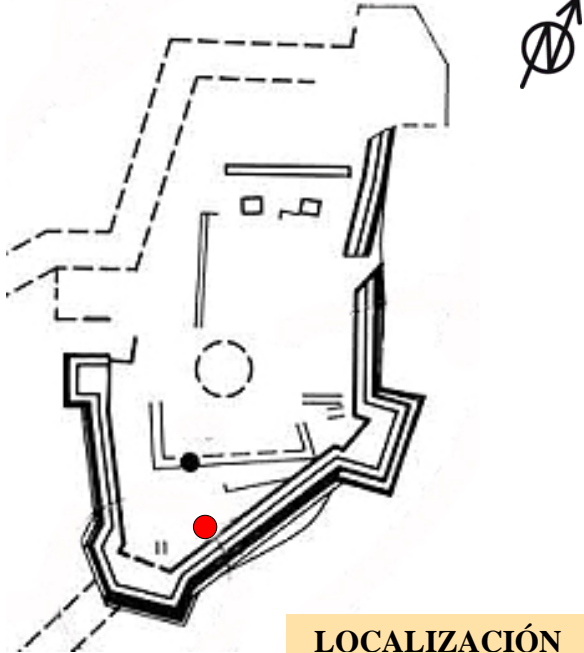
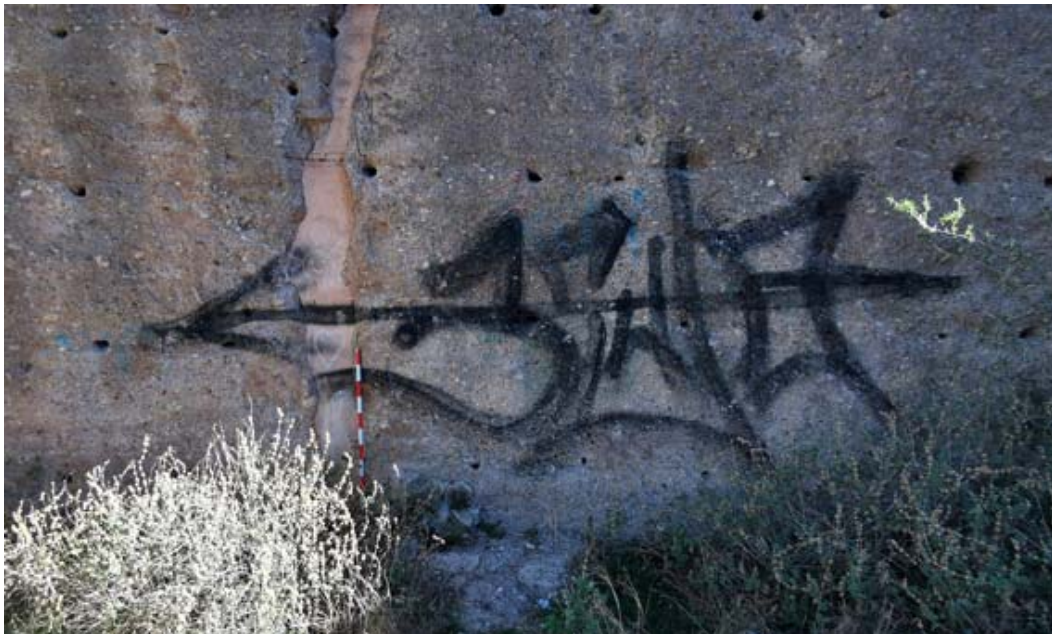
Nº GRAFFITI

Nº 10	
TIPOLOGÍA	
Pintura en aerosol sobre material original de tapial	
DIMENSIONES	
2 x 5 m.	LOCALIZACIÓN
DESCRIPCIÓN	
Trazos en aerosol de color negro con forma de letras. También se aprecian en menor medida trazos azules.

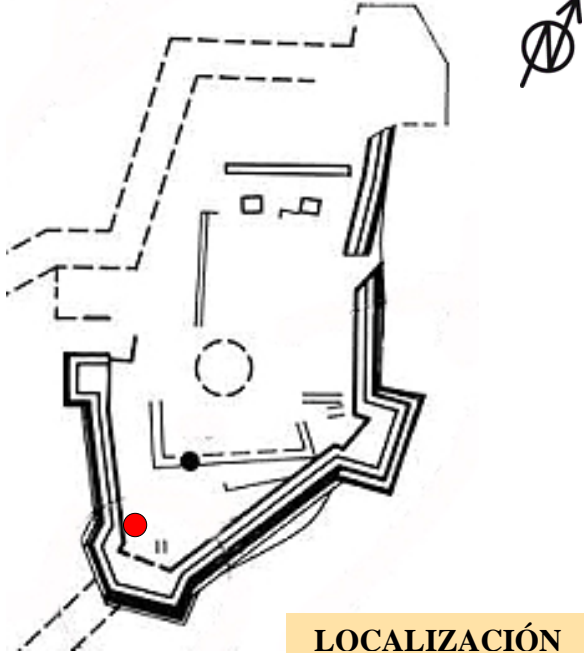
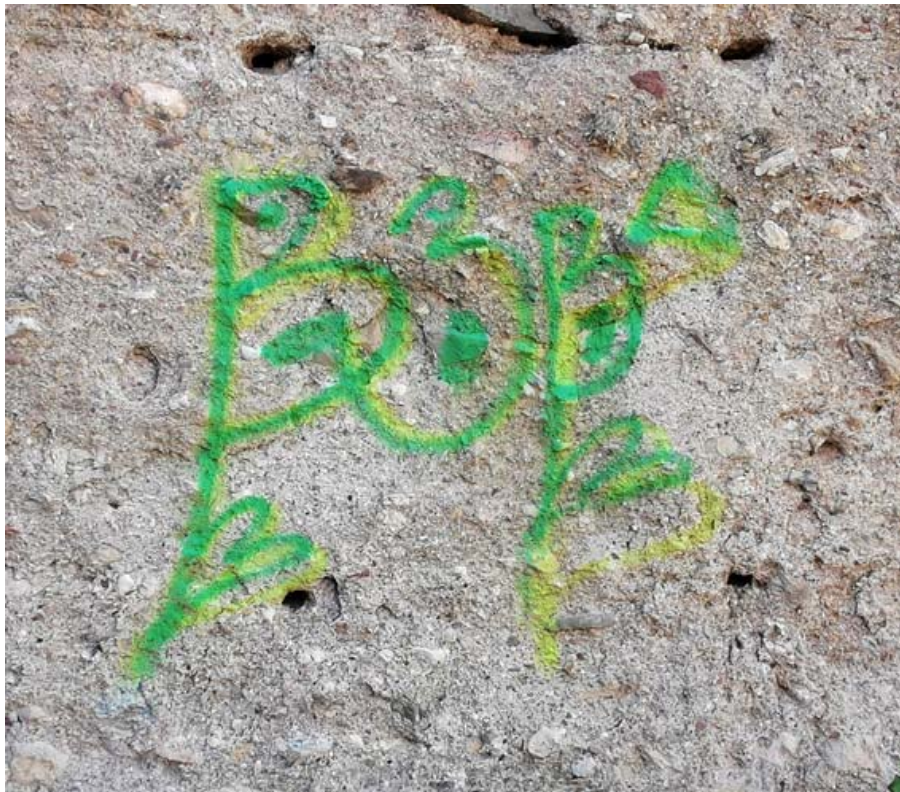
Nº GRAFFITI

Nº 11	
TIPOLOGÍA	
Pintura en aerosol sobre material original de tapial	
DIMENSIONES	
1 x 1 m.	LOCALIZACIÓN
DESCRIPCIÓN	
Trazos en aerosol de color verde y amarillo con forma de corazones y letras.

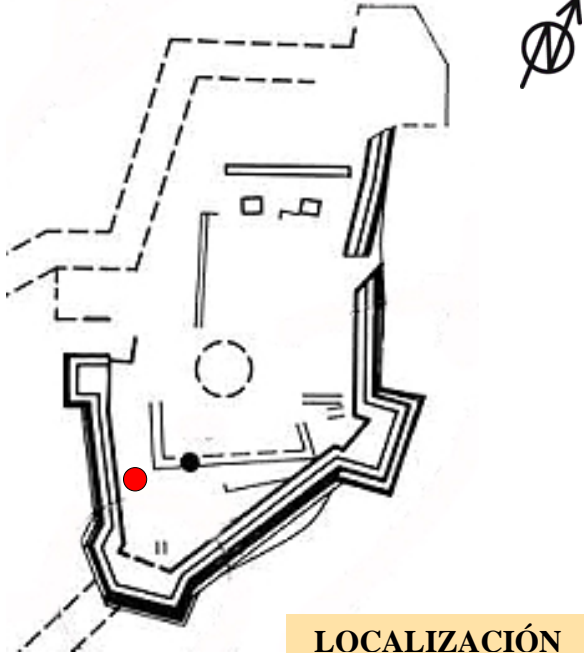
Nº GRAFFITI

Nº 12	
TIPOLOGÍA	
Pintura en aerosol sobre material original de tapial	
DIMENSIONES	
0,90 x 2 m	
DESCRIPCIÓN	
Trazos en aerosol de color azul con forma de letras	LOCALIZACIÓN

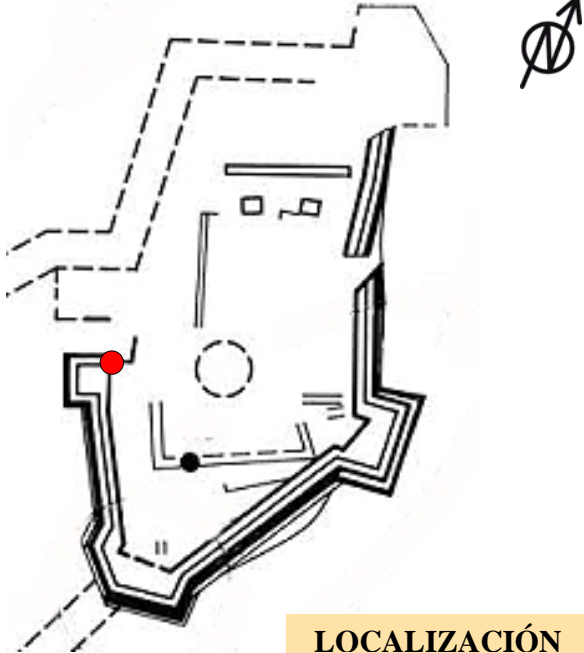
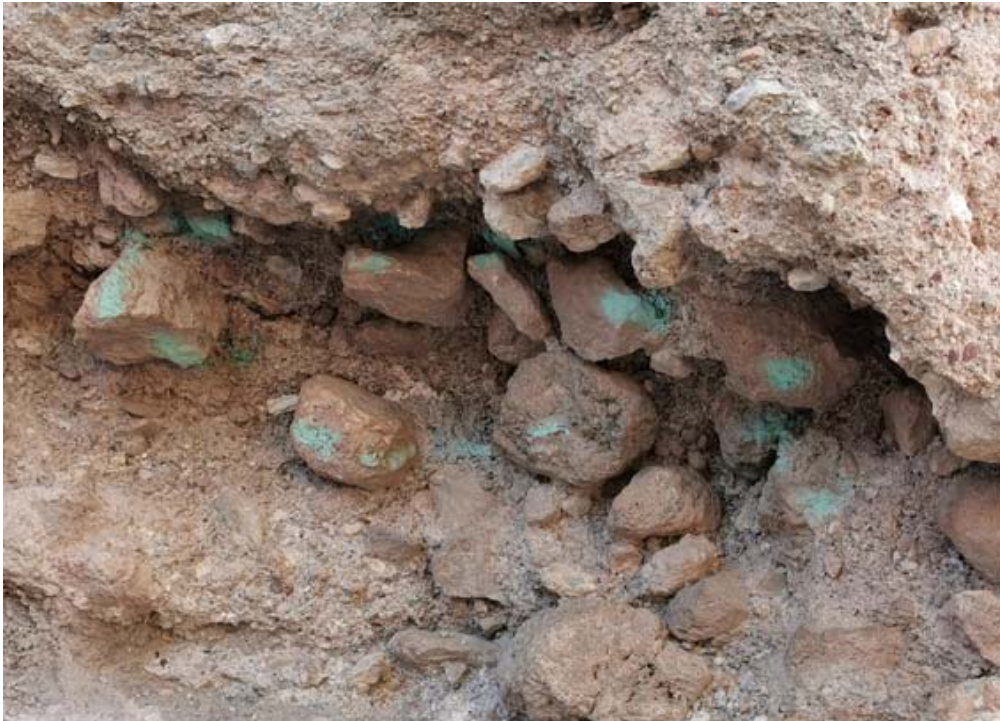
Nº GRAFFITI

Nº 13	
TIPOLOGÍA	
Pintura en aerosol sobre material original de tapial	
DIMENSIONES	0,60 x 1 m.
DESCRIPCIÓN	
Manchas en aerosol de color negro verde	<div style="text-align: right;">LOCALIZACIÓN</div>

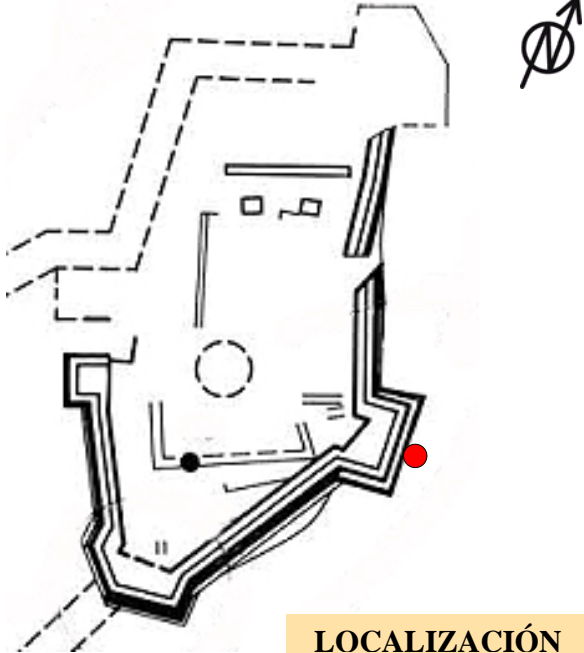
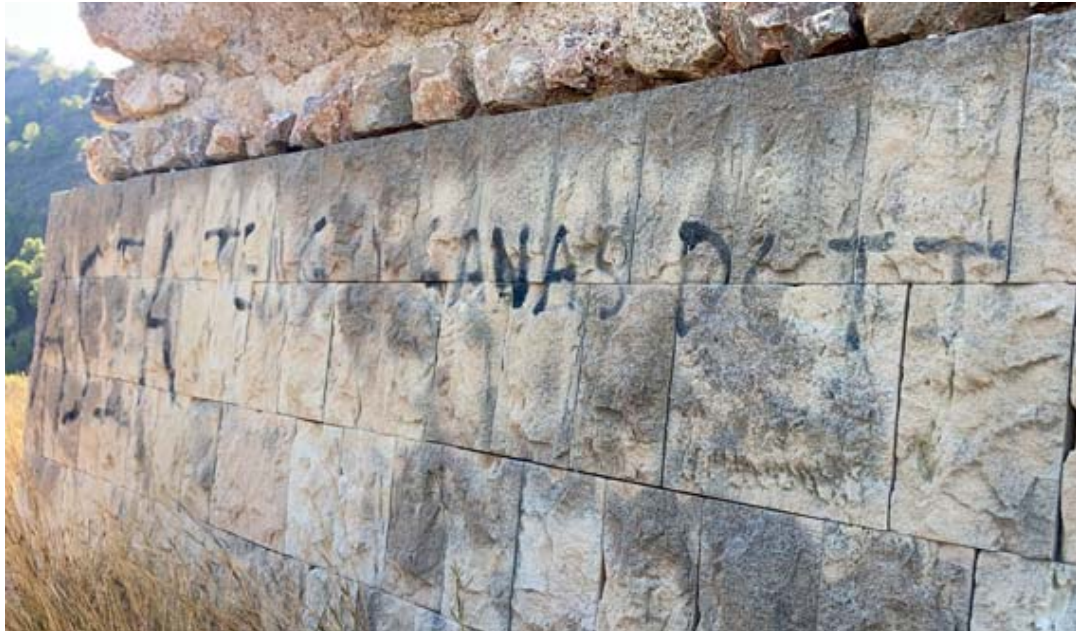
Nº GRAFFITI

Nº 14	
TIPOLOGÍA	
Pintura en aerosol sobre material de restauración	
DIMENSIONES	
0,60 x 3,75 m.	LOCALIZACIÓN
DESCRIPCIÓN	
Trazos en aerosol de color negro con forma de letras

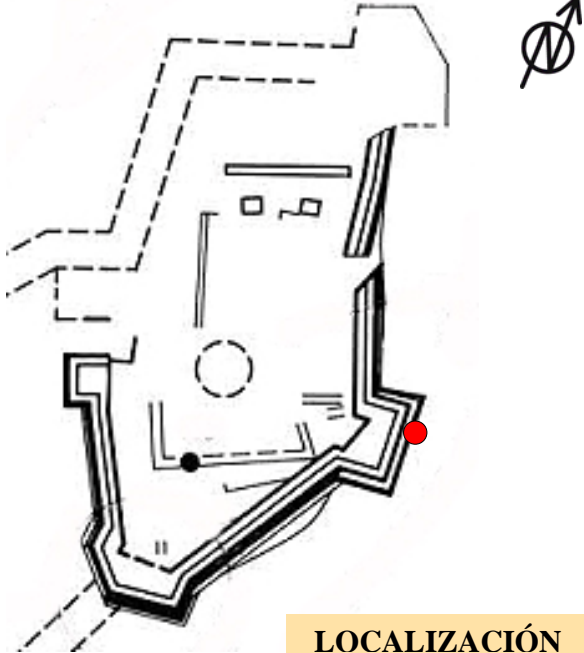
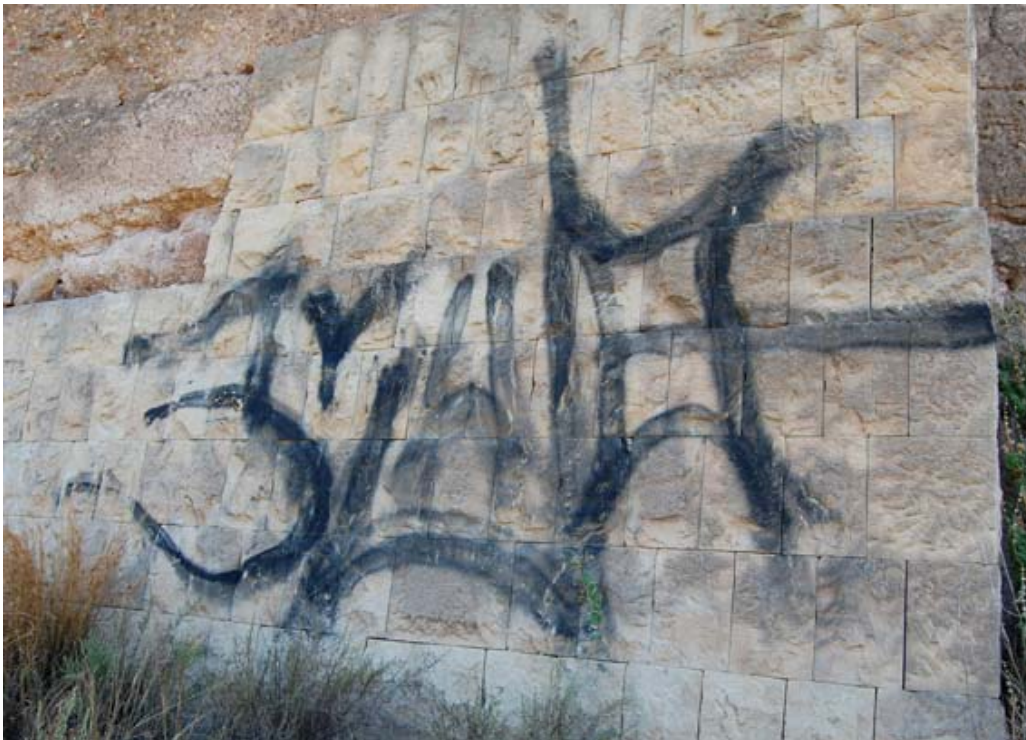
Nº 15	
TIPOLOGÍA	
Pintura en aerosol sobre material de restauración	
DIMENSIONES	
2 x 3,20 m.	
DESCRIPCIÓN	<p>LOCALIZACIÓN</p>
Trazos en aerosol de color negro con forma de letras

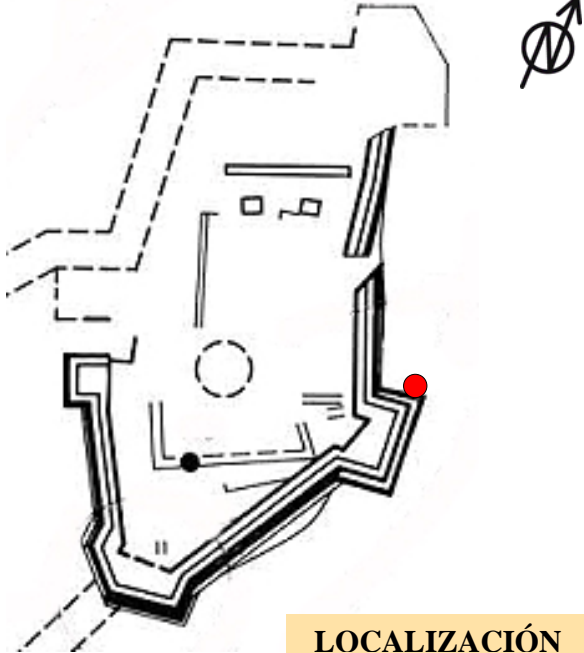
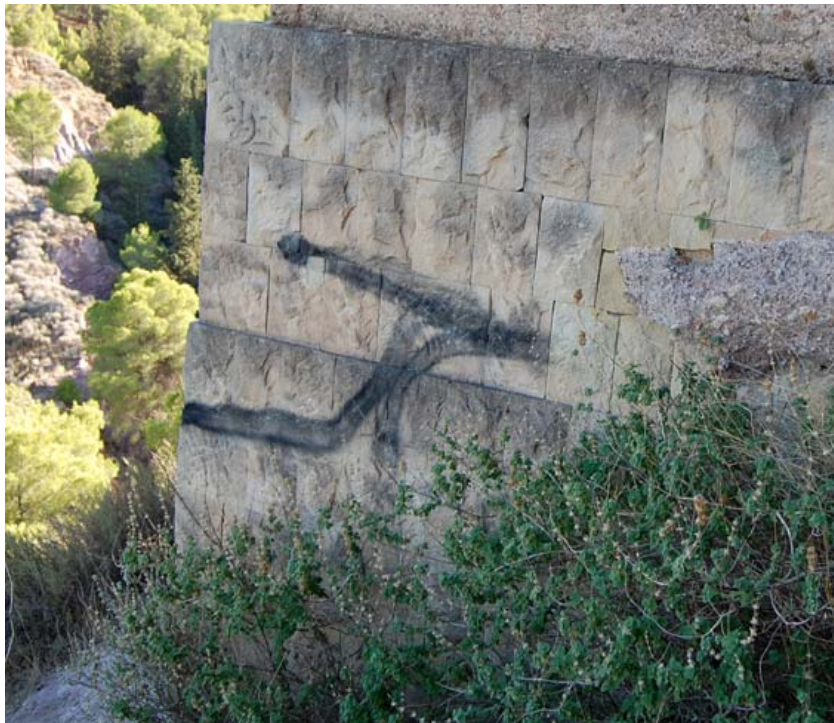
Nº 16	
TIPOLOGÍA	
Pintura en aerosol sobre material de restauración	
DIMENSIONES	
1,5 x 1,5 m.	
DESCRIPCIÓN	<p>Trazos en aerosol de color negro con forma de letras</p>
LOCALIZACIÓN

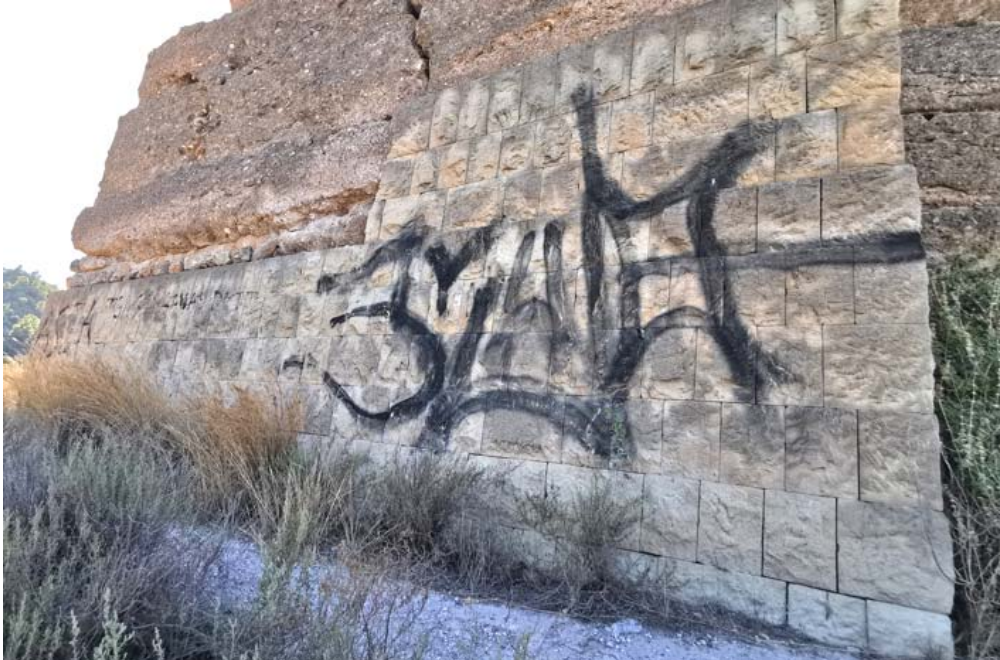
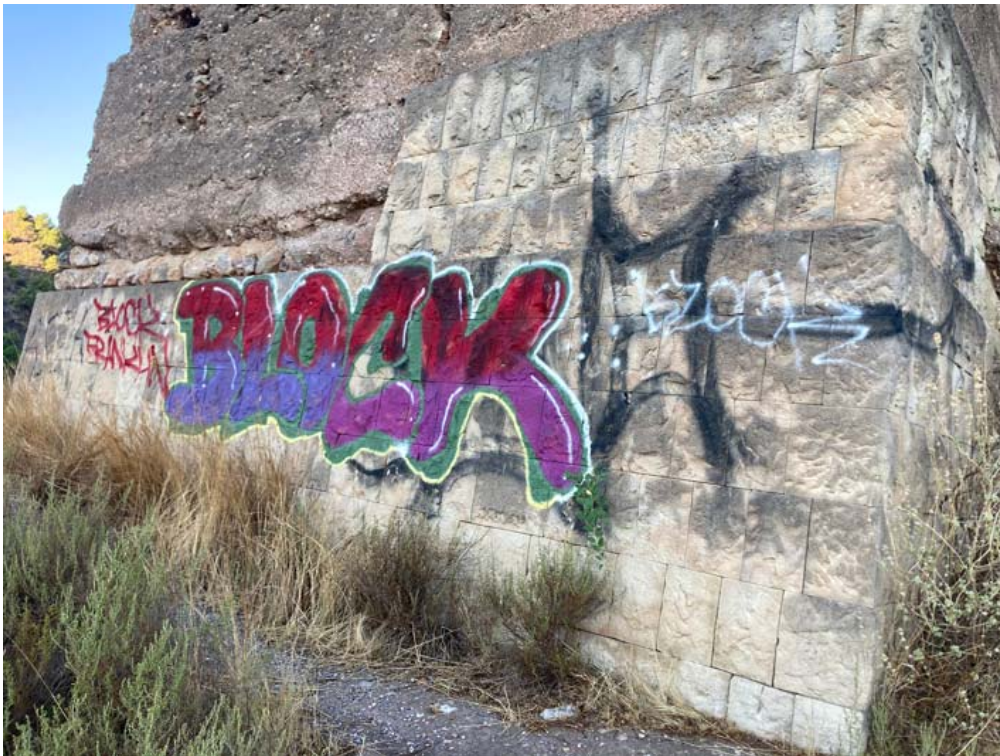
Durante la intervención de eliminación, los graffitis nº 14 y 15 fueron nuevamente repintados con tres graffitis (uno de color rojo de 0,70 x 1,50 m, otro multicolor de 1,14 x 3,63 m y un tercero blanco de 0,40 x 1,20 m).

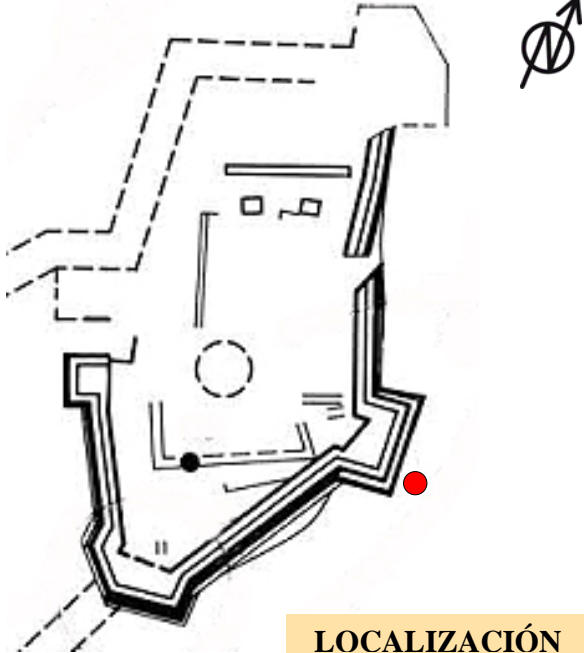
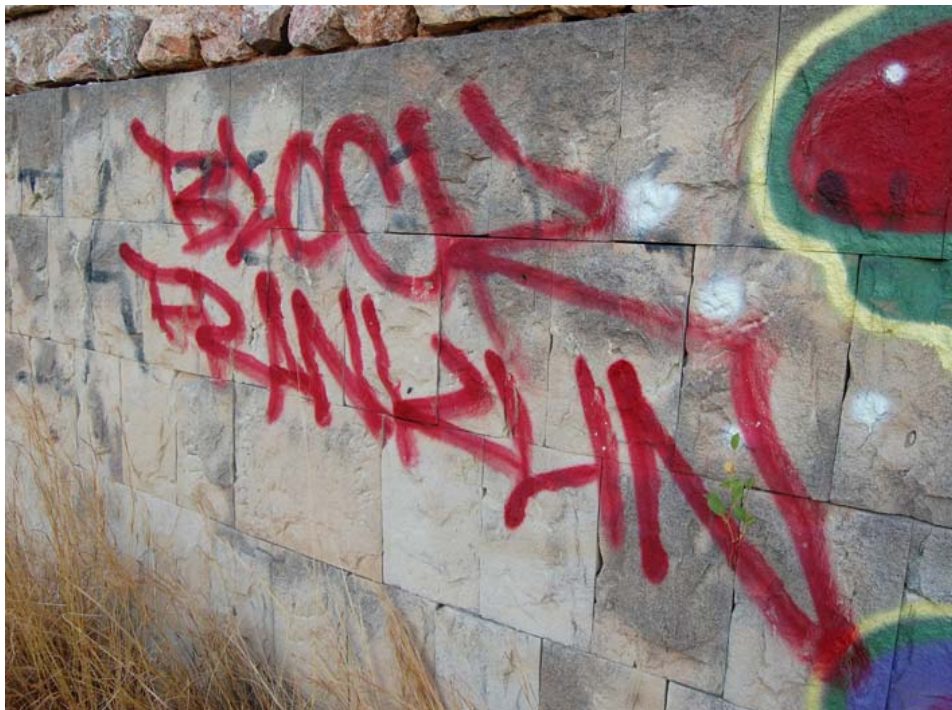
Nº 17	
TIPOLOGÍA	
Pintura en aerosol sobre material de restauración	
DIMENSIONES	
0,70 x 1,50 m.	
DESCRIPCIÓN	<p>Trazos en aerosol de color rojo con forma de letras "BLOCK FRANKLIN"</p>

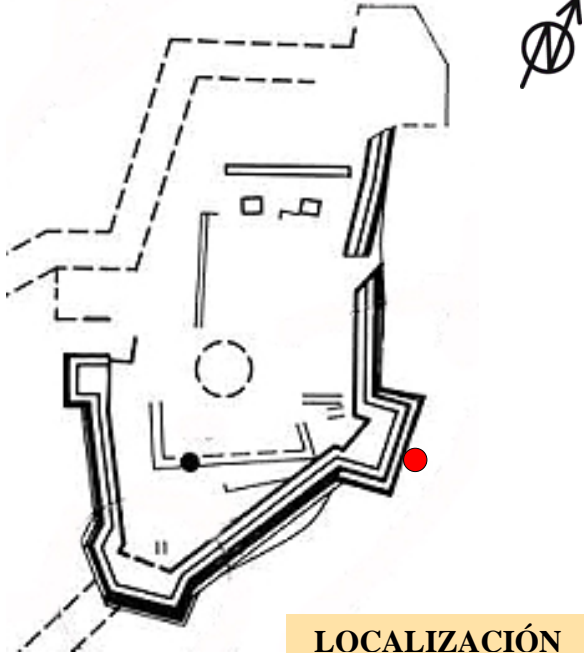
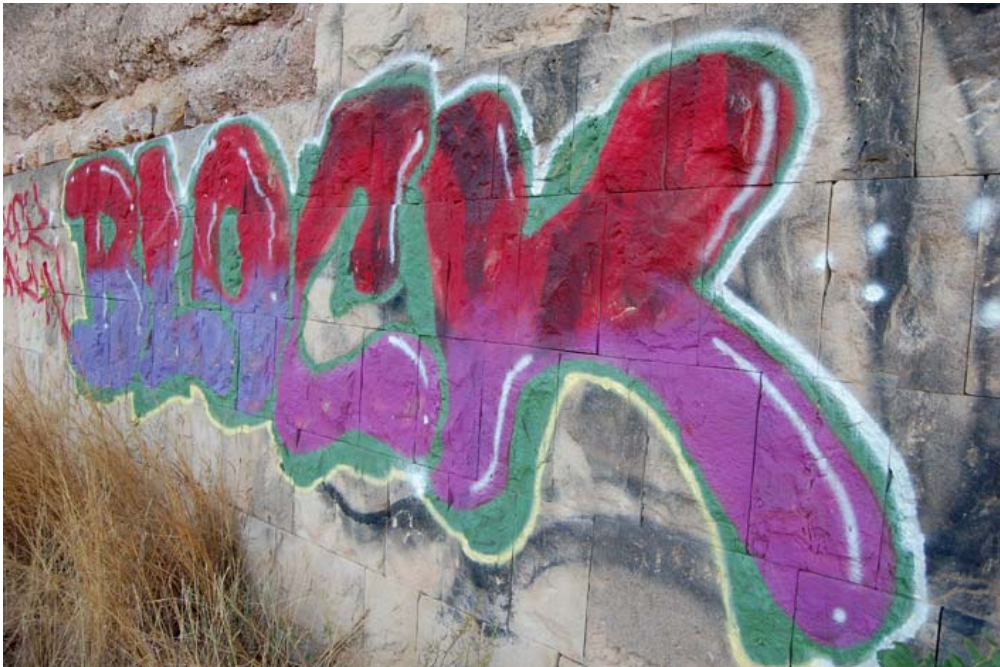
Nº 18	
TIPOLOGÍA	
Pintura en aerosol sobre material de restauración	
DIMENSIONES	
1,14 x 3,63 m	LOCALIZACIÓN
DESCRIPCIÓN	
Trazos en aerosol multicolor con forma de letras "BLOCK"

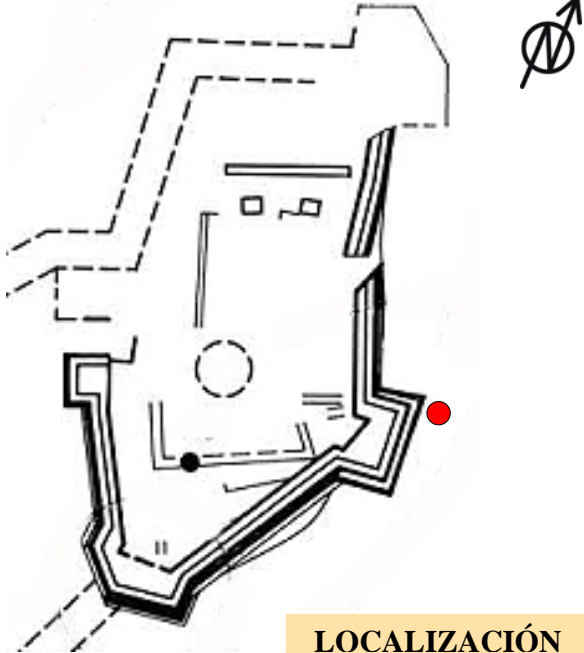
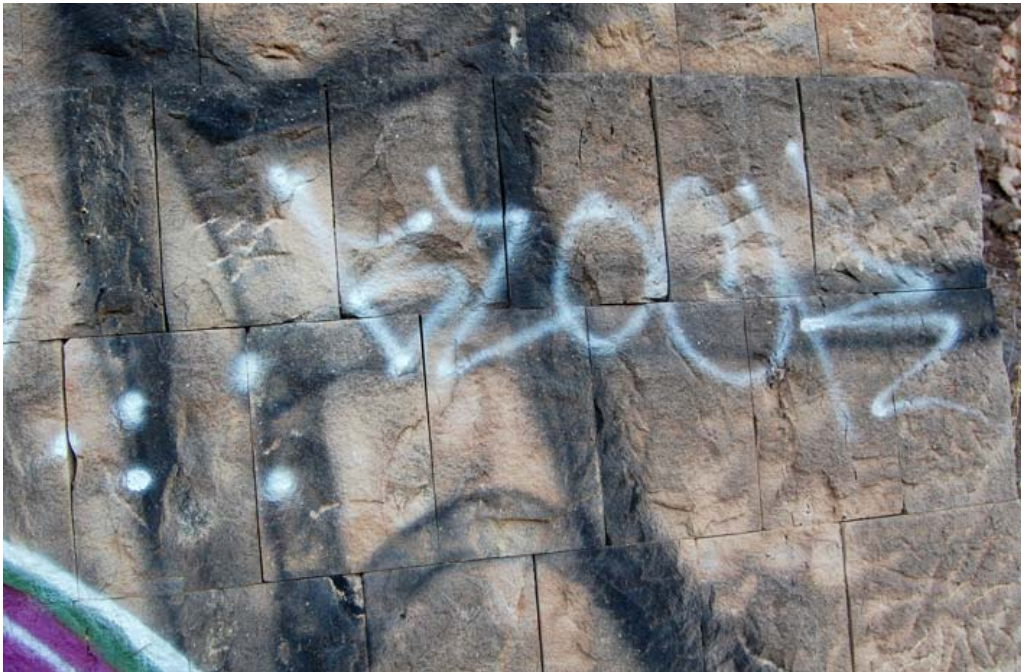
Nº 19	
TIPOLOGÍA	
Pintura en aerosol sobre material de restauración	
DIMENSIONES	
0,40 x 1,20 m.	LOCALIZACIÓN
DESCRIPCIÓN	
Trazos en aerosol de color blanco con forma de letras "BLOCK"

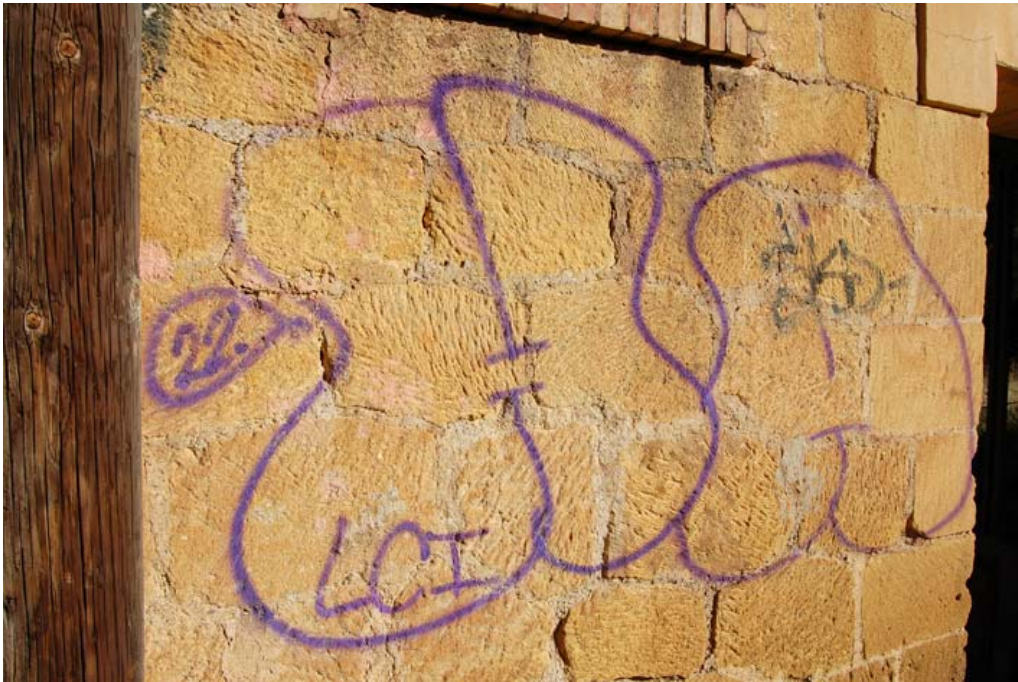
Nuevo graffiti aparecido a la izquierda de la puerta de entrada

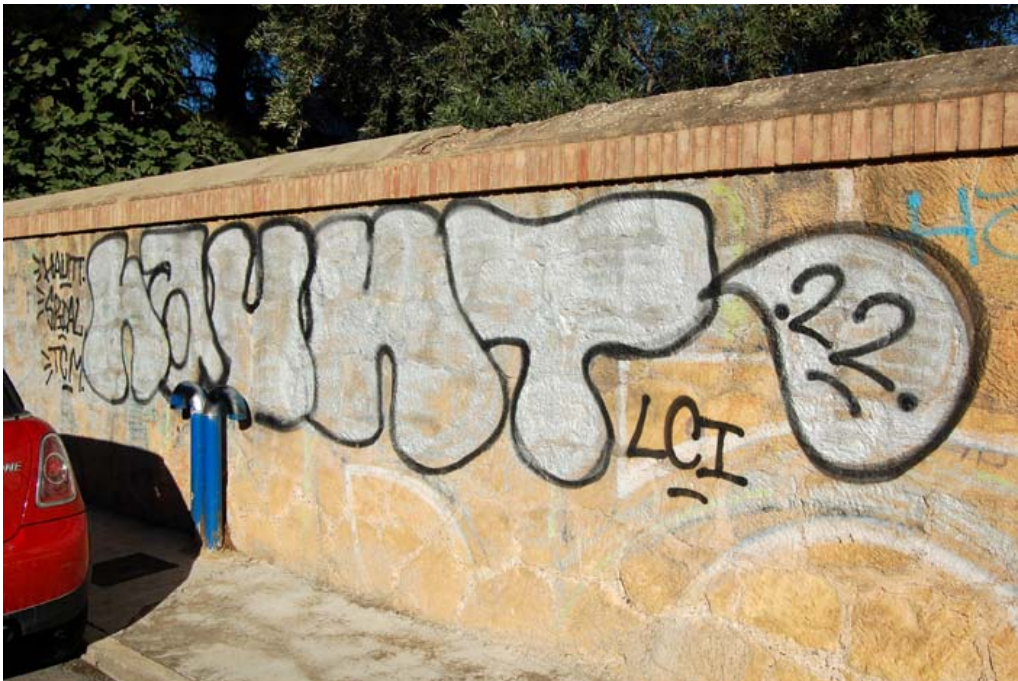
Nuevo graffiti aparecido en el lado izquierdo de la valla histórica

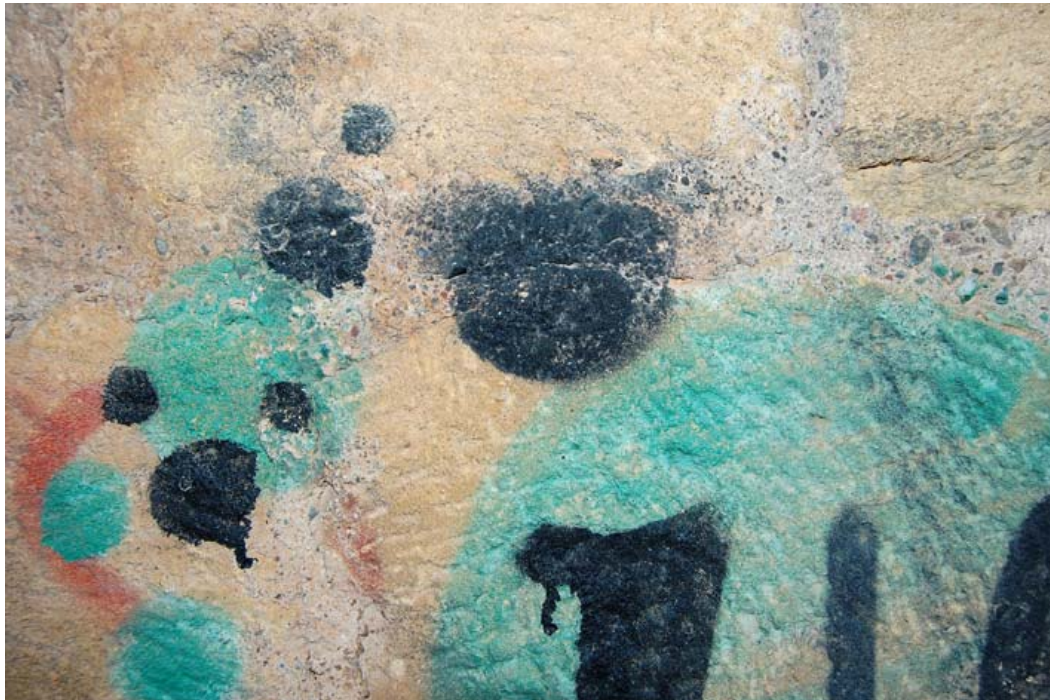
Existencia de superposición y gruesas capas de pintura tanto en aerosol como en pintura plástica sobre el soporte pétreo.

Las pintadas cubren tanto la piedra como el mortero de unión e incluso en algunas zonas los ladrillos de la coronación del muro penetrando en los poros de los materiales constructivos.
