MEMORIA ELIMINACIÓN GRAFFITIS

TORRE MEDIEVAL ENTORNO SANTUARIO DE LA FUENSANTA
CASTILLO DE LA LUZ
VALLA HISTÓRICA DEL MARTYRIUM DE LA ALBERCA
MURCIA

Noviembre 2022

Olga M^a Briones Jiménez
Conservadora-restauradora de Bienes Culturales

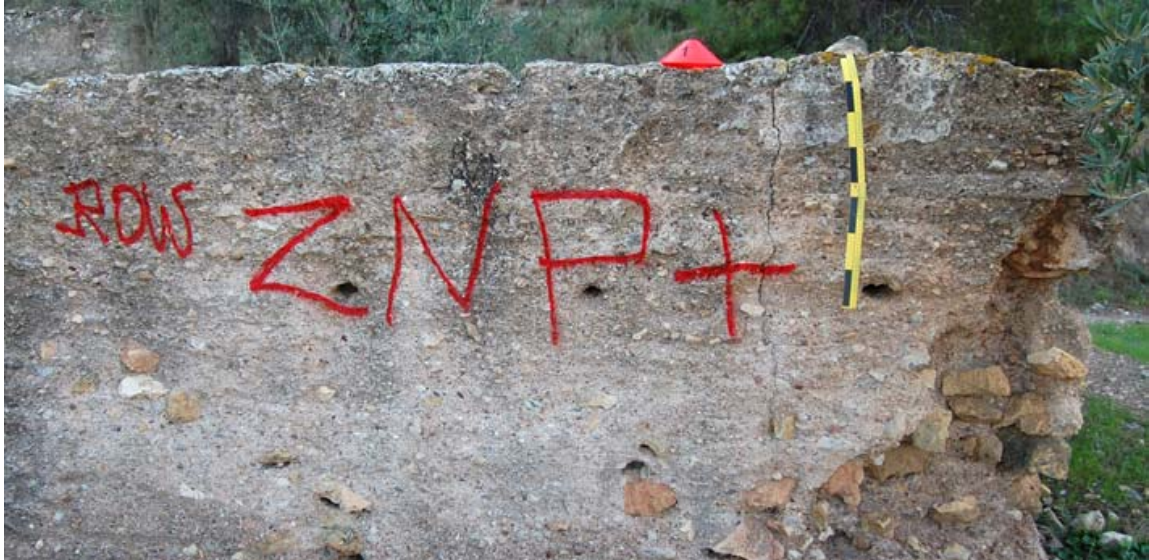
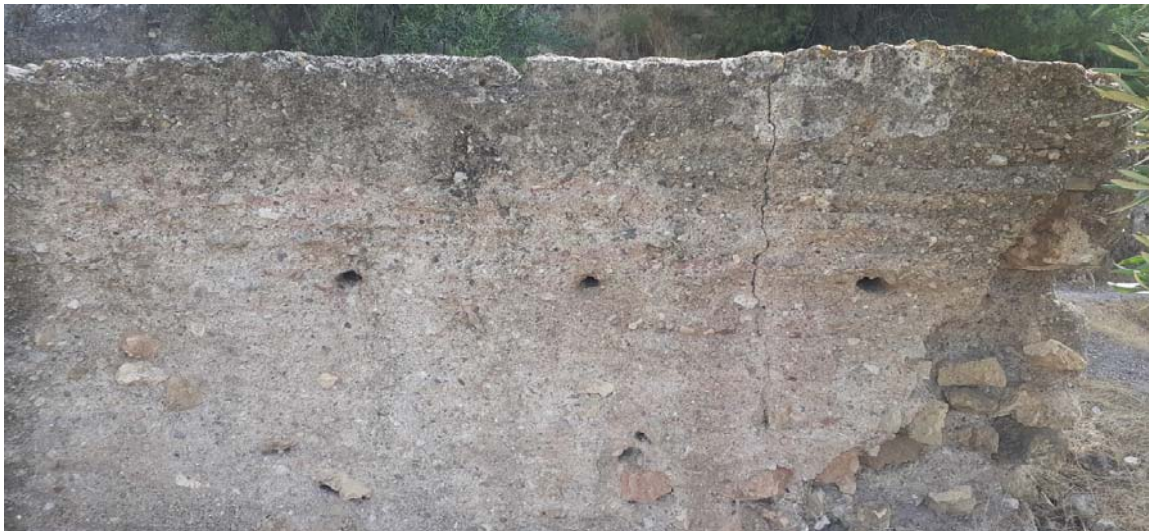
Estado inicial y final

Proceso de eliminación del graffiti

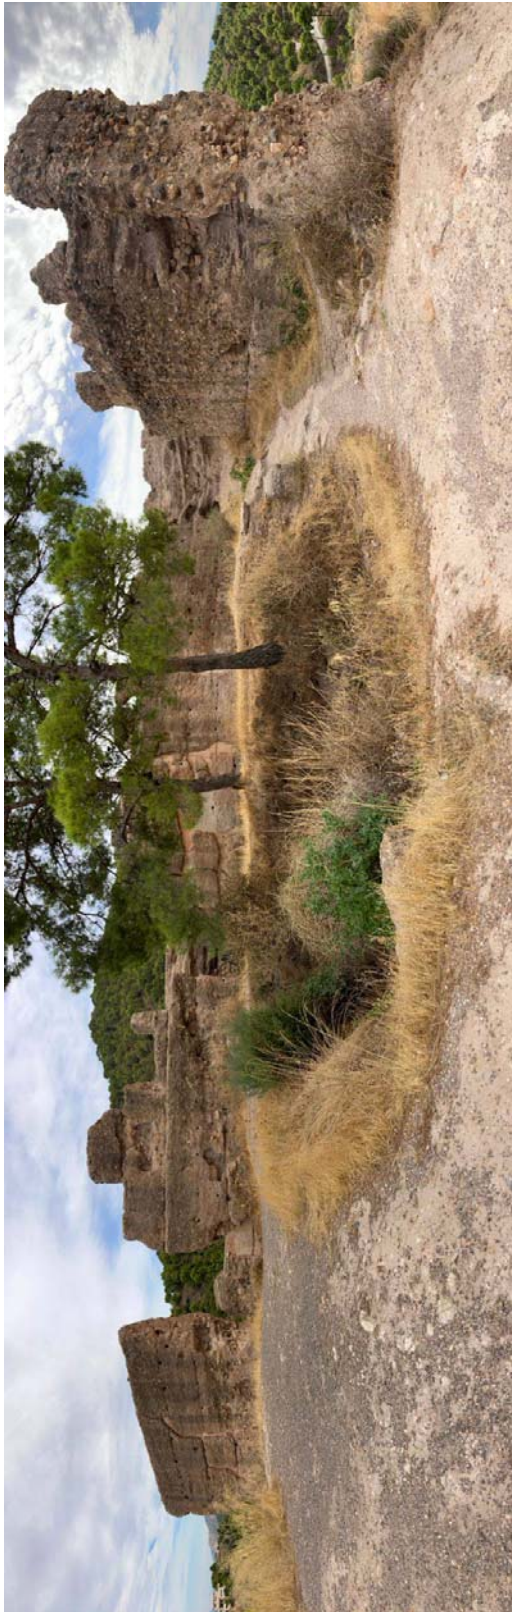
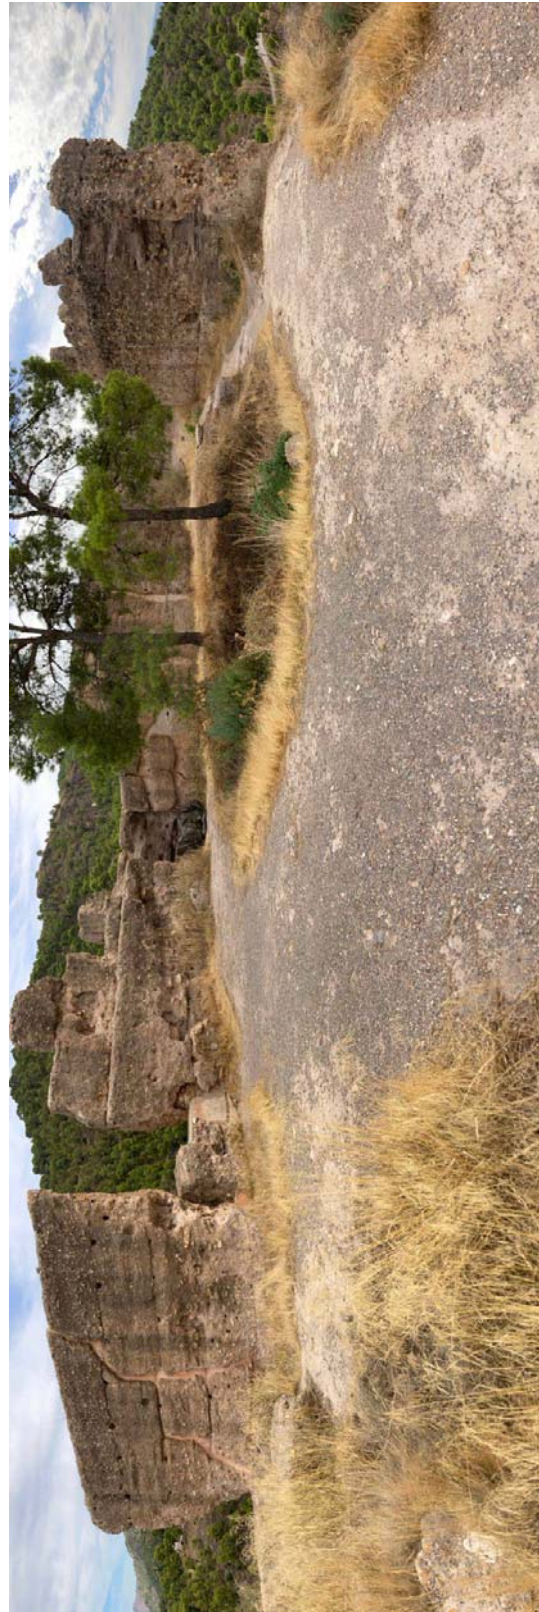
Fotografías panorámicas del estado final del recinto interior del Castillo de la Luz

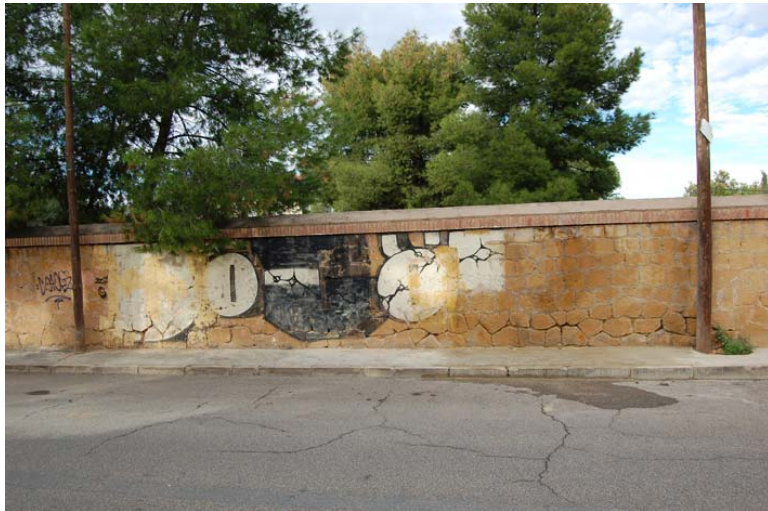
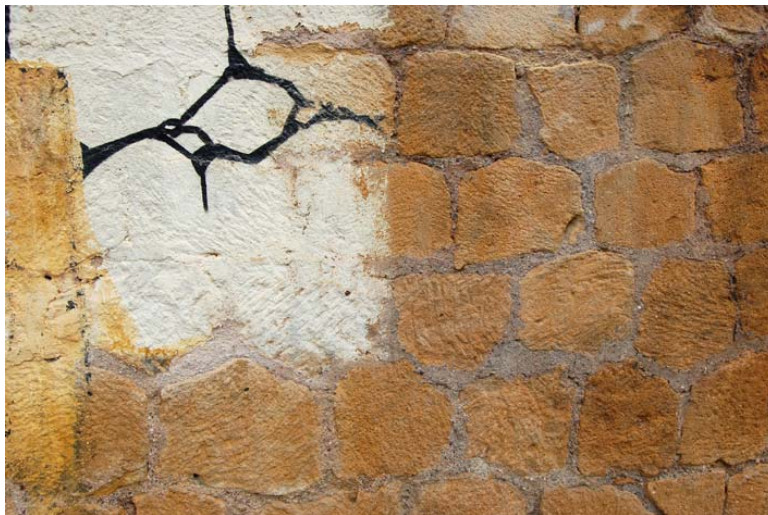
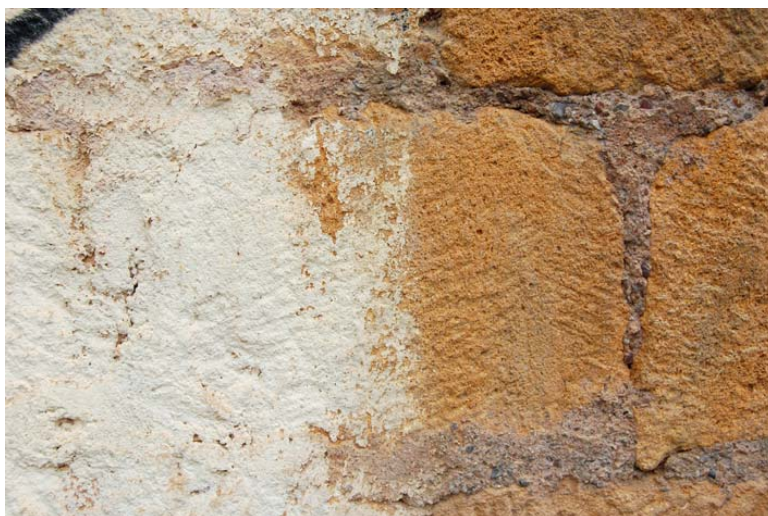
Proceso de eliminación de los graffitis del lado izquierdo de la valla histórica realizados con gruesas capas de pintura plástica

Proceso de eliminación o rebaje mecánico de las capas más gruesas de los graffitis realizados con pinturas plásticas mediante el empleo de herramientas de pequeño formato.

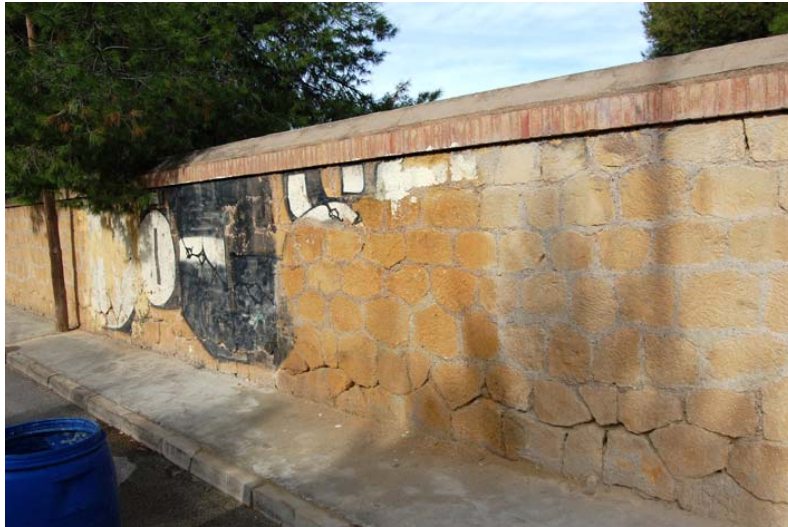
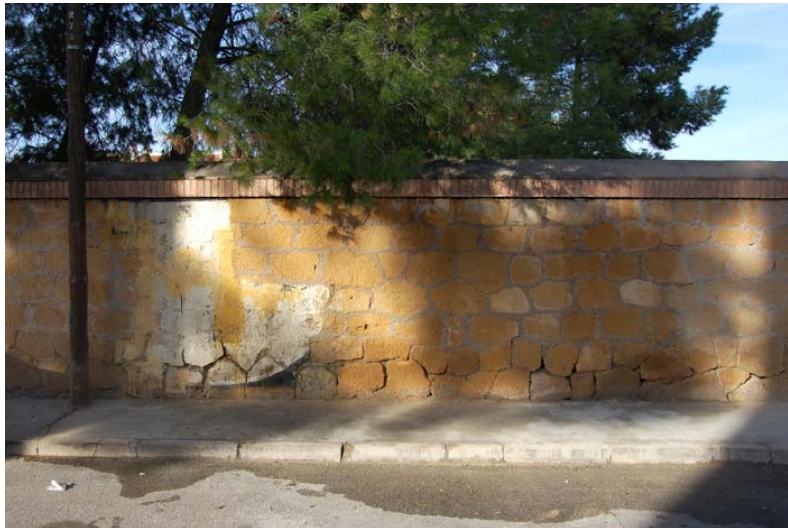
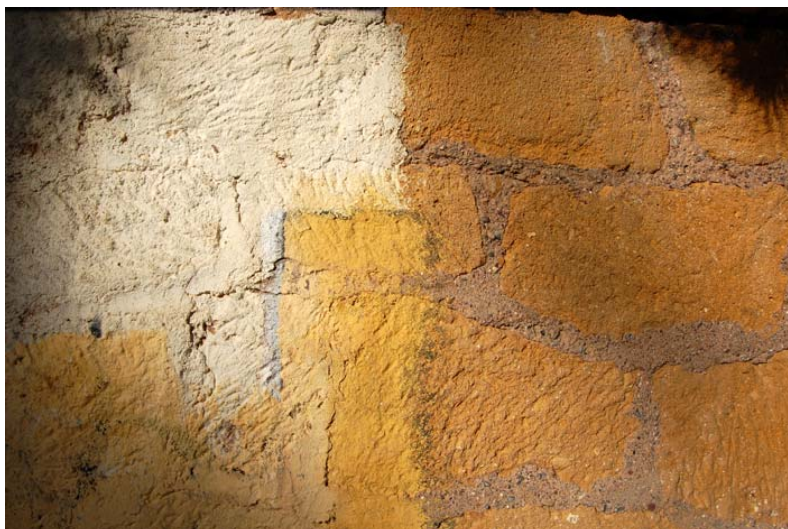
Proceso de eliminación de los graffitis del lado izquierdo de la valla histórica realizados con gruesas capas de pintura plástica
