SUPERVISIÓN ARQUEOLÓGICA DEL EDIFICIO “CASA DE LOS ALBURQUERQUES” PARA ARCHIVO MUNICIPAL DE LORCA

ANA PUJANTE MARTÍNEZ*

La supervisión arqueológica efectuada se ha llevado a cabo con motivo del Proyecto de la Reestructuración para Archivo Municipal de Lorca, del edificio “Casa de los Alburqueques”, situado entre las calle Selgas, Marmolico, Paradores y Aguaderos (Fig. 1).

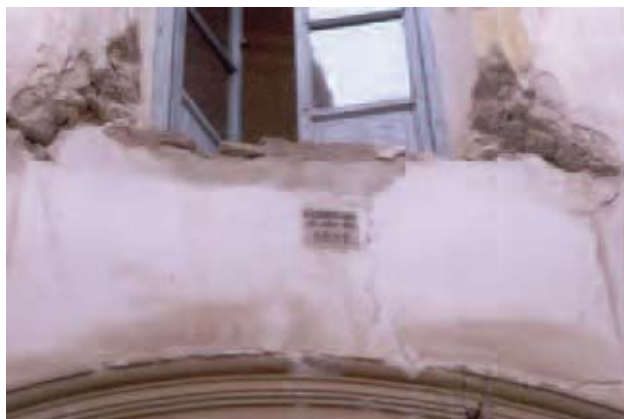
Lámina 2. Azulejo donde queda enunciada la fecha de 1852 de la última reforma de la vivienda.

La escalera y gran parte de la zona oeste de la casa fue totalmente transformada en el siglo XIX, según se leía en un azulejo situado en el patio sobre el zaguán de la escalera que dice: “REEDIFICADA el Año de 1852” (Lám. 2).

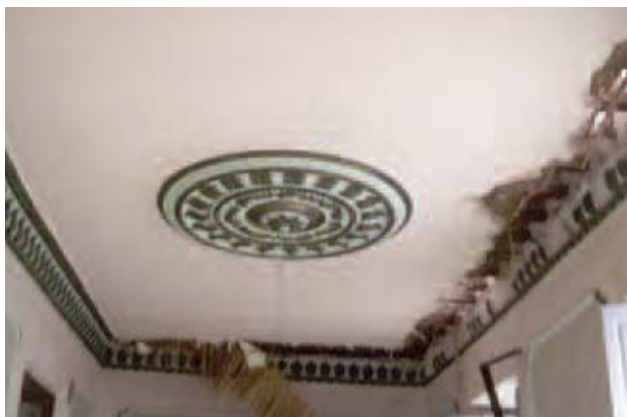
Lámina 3. Molduras y decoraciones de las salas principales.

El ala sur presenta dos amplios salones comunicados entre sí, y a su vez con otros, habilitados en la zona de servicio. En estas dependencias se conserva un acabado más destacado a base de molduras de yeso o paneles pintados en las paredes, relacionados con la reforma general de la vivienda en el siglo XIX (Lám. 3).

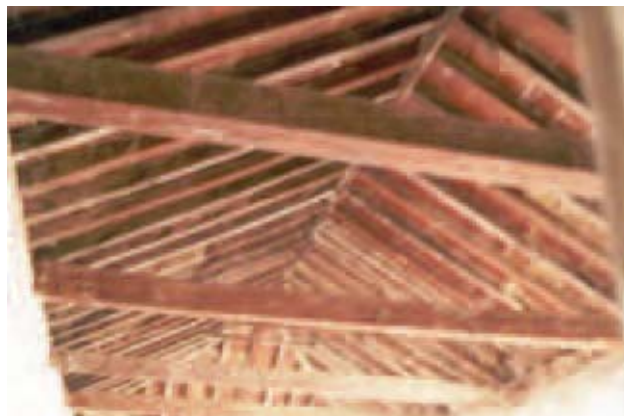
Lámina 6. Artesonado que forma el tejado a dos aguas.

La techumbre está sostenida igualmente con vigas de madera, quedando en la galería que configuró la última planta las cerchas al descubierto. Estas estructuras de cubierta son las propias de las casas y edificios del s. XVII, contando en Lorca con numerosos ejemplos, destacando por su misma configuración la del convento de Madres Mercedarias, actualmente en proceso de rehabilitación, donde se conservaba el mismo sistema de cubierta vista (Lám. 6).

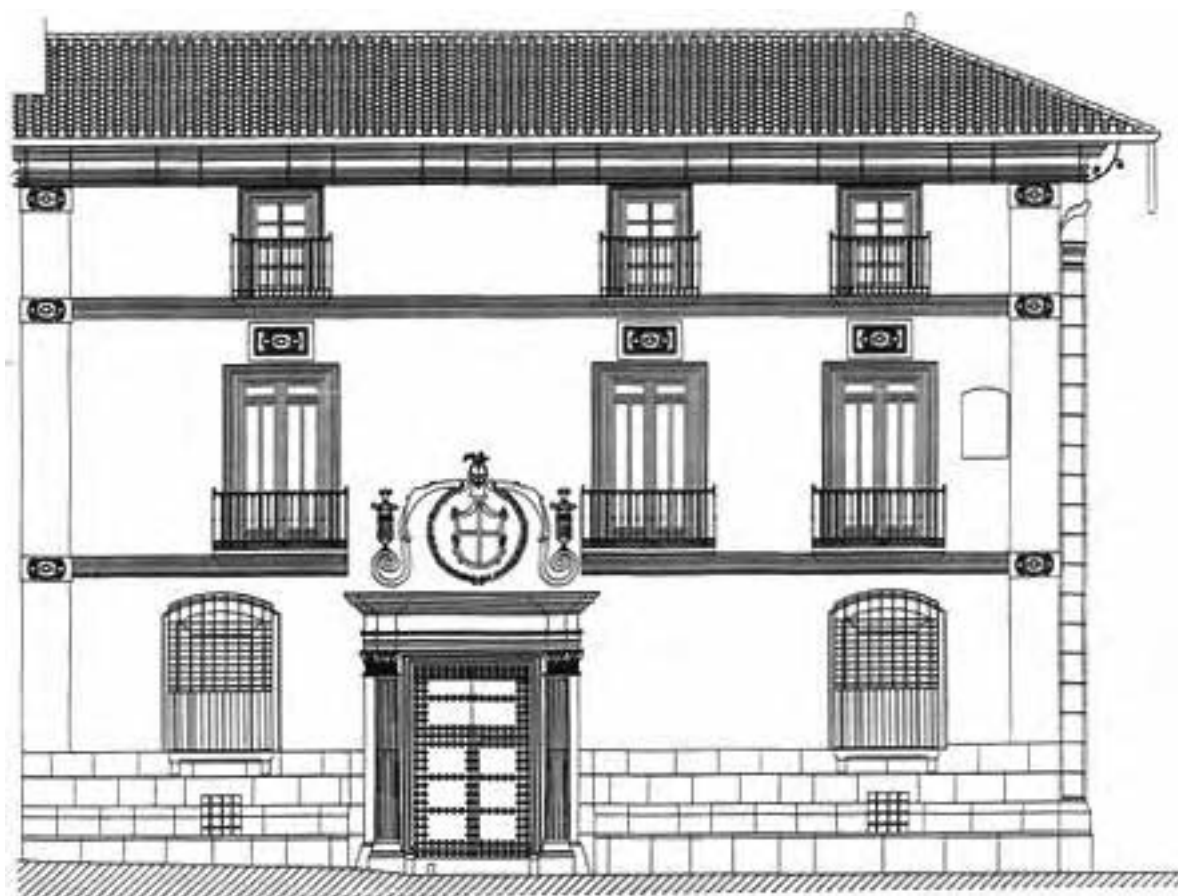
Figura 2. Alzado fachada principal calle Selgas.

que queda descentrada de la pared, enmarcada en obra de sillería labrada y coronada por el escudo de la familia Alburquerque. La puerta presenta dos hojas, en la que se abre otra puerta más pequeña, destacando en la carpintería la decoración a base de remaches metálicos. A ambos lados, se sitúan dos ventanas con rejas en forma de buche de paloma. En la parte inferior de cada una se abren otras dos pequeñas ventanas que darían ventilación a los semisótanos, provistas de rejas que por su morfología deben ser también originales (Fig. 2).

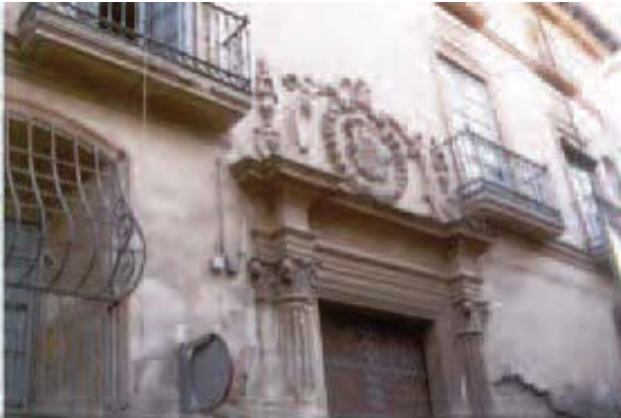
Lámina 7. Fachada calle Selgas, exterior.

mera planta, aunque su tamaño es bastante inferior debido a la constreñida altura del piso (Lám. 7).

Por el contrario hacia el interior, se han localizado, cegados diez vanos rematados en arco que formaban la galería superior, por lo que ninguno de los balcones es original, constituyendo una de las transformaciones que se llevaron a cabo en la última reforma de la casa.

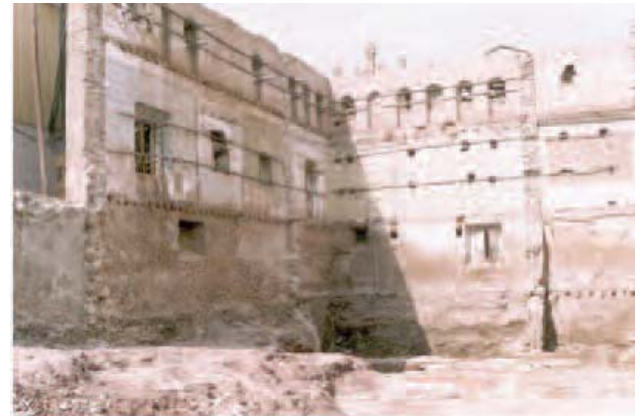
Lámina 10. Interior paramentos de las calles Marmolico y Aguadores.

Actualmente presenta diversos vanos la mayoría producto de las transformaciones y compartimentaciones del ala norte. En la plata baja se reconoce un vano con forma abocinada que debe ser original, de la misma tipología que el ubicado en el paramento que da a la calle Aguadores (Lám. 10).

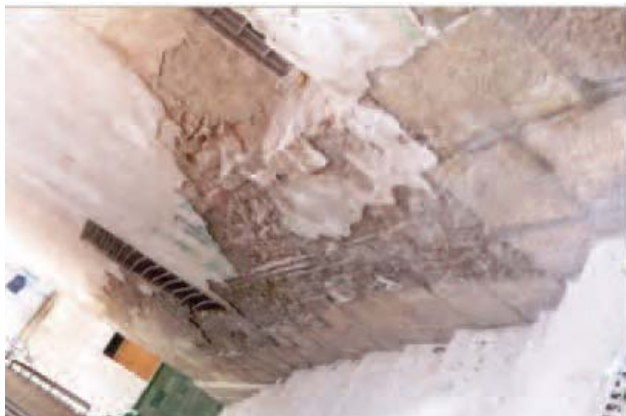
Lámina 13. Fachada calle Agudores.

se da en esta calle. En total se documentan hasta siete hiladas en altura de sillares, documentándose a partir de la quinta piedra de Murviedro. Los bloques tienen entre 1 y 1,20 m de largo por 0,43 m de ancho como media. Sobre el zócalo se desarrolla el paramento que se encuentra casi totalmente estucado por lo que desconocemos su fábrica en los dos cuerpos inferiores, observándose en algunas zonas mampostería alternada con hiladas de ladrillo (Lám. 13).

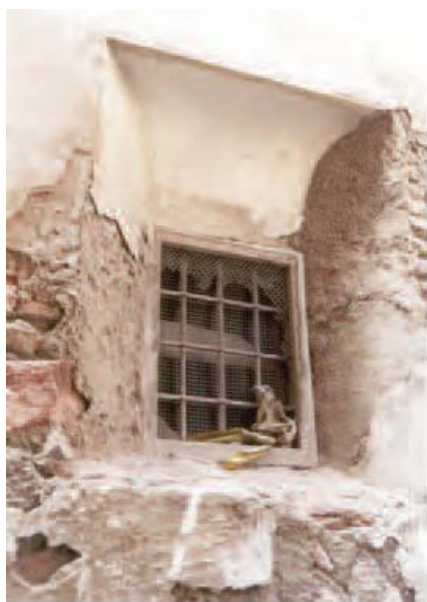
Lámina 14. Detalle ventana de planta baja.

En este paño sólo se abren dos vanos que debieron airear los espacios de la planta baja, siendo el reproducido en la foto inferior uno de ellos (Lám. 14).

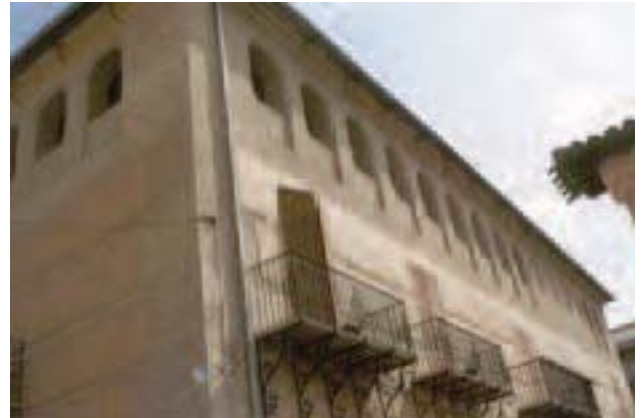
Lámina 24. Galería superior casa guevara. vista exterior.

En el XVII, debió realizarse la logia del piso superior, mediante ladrillo aparejado de media asta y cuyos arcos, como hemos podido comprobar tienen las mismas características en distribución, dimensiones, morfología y factura que los del palacio de la Casa Guevara, constituyendo un exponente más de este tipo de arquitectura que caracteriza a la ciudad de Lorca (Lám. 24).

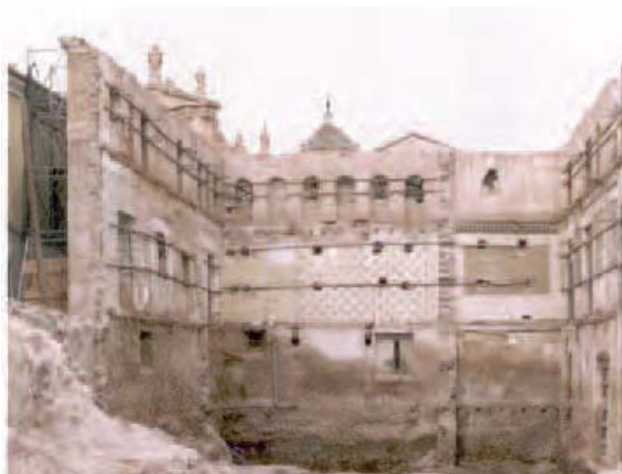
Lámina 25. Galería superior y cerramientos de la misma.

las arcadas es de unos 0,78 m. Su luz es de 1,16 m pasando en la parte interior a tener una altura total de 1,80 m y su anchura es de 0,72 m. Las arquerías presentan los ángulos biselados tanto en el interior como en el exterior (Lám. 25).

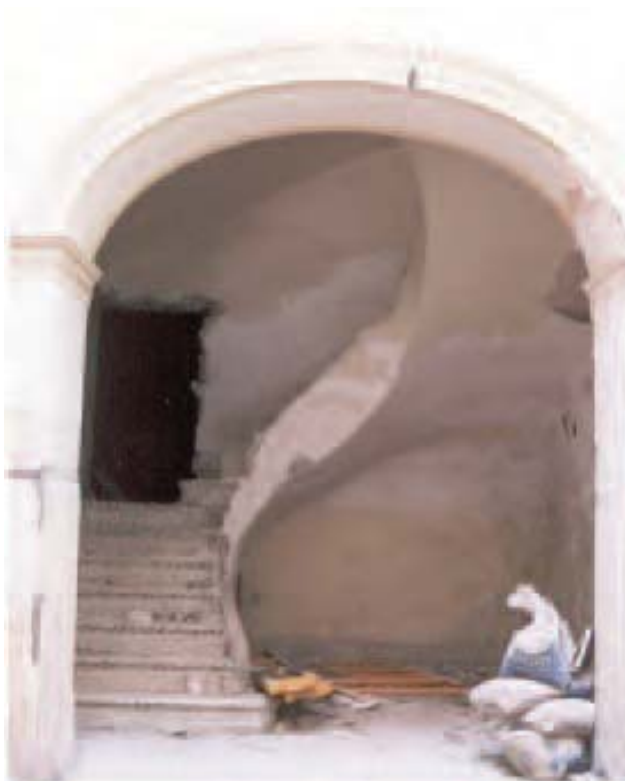
Lámina 30. Escalera realizada en 1852.

rebajado. La escalera está provista de peldaños solados con mármol blanco que le dan cierta vistosidad, junto al diseño helicoidal con mesetas en la subida que quedan abiertos en los descansos principales de cada piso (Lám. 30).

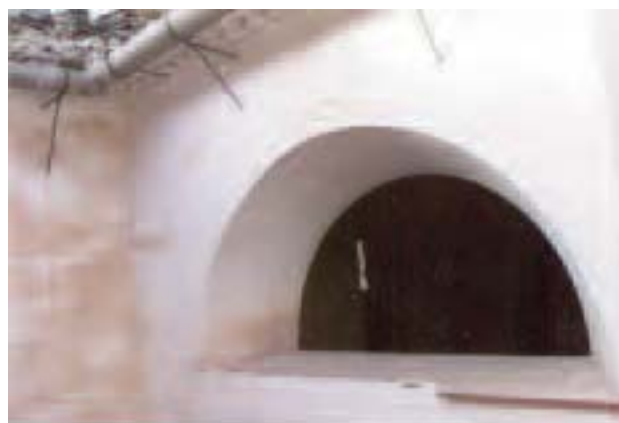
Lámina 32. Vano en media luna del patio.

Los vanos tanto del exterior como del patio presentan distinta tipología, recurriendo a distintas soluciones impuestas por la continua transformación de la casa (Lám. 32).
