IGLESIA DE SANTA MARÍA DE GRACIA EN CARTAGENA. ANÁLISIS HISTÓRICO, CONSTRUCTIVO Y DE PATOLOGÍAS

Encarnación Paredes Oltra, Arquitecta técnica.

CAPÍTULO 5 Y 6. ANÁLISIS DE PATOLOGÍAS Y PLANIMETRÍA DEL ESTADO ACTUAL

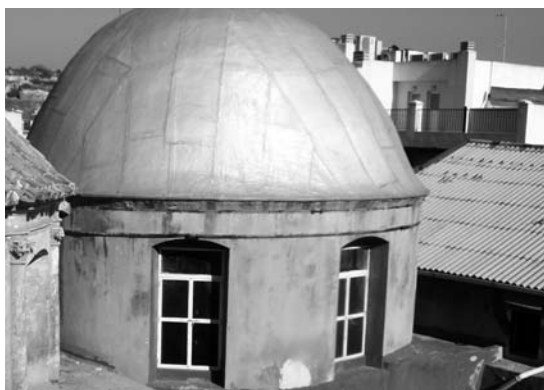
Pero en el Templo coexisten otros muchos materiales de menor relevancia constructivamente hablando, con gran importancia en cuanto a ser causantes de una buena parte de las patologías por su sola presencia, como pinturas de clorocaucho, las láminas de impermeabilización auto-protegidas (figura 5), o las placas de fibrocemento usadas en las cubiertas de las naves laterales (figura 6),

Figura 5. Detalle de la cúpula de la Capilla del Sagrado Corazón de Jesús, recubierta con lámina impermeabilizante auto-protegida de aluminio.
