TERMAS DE ALHAMA DE MURCIA. EXCAVACIÓN ARQUEOLÓGICA Y CONSOLIDACIÓN PARCIAL DE LA ZONA OCCIDENTAL DEL CONJUNTO TERMAL ROMANO

EDUARDO LÓPEZ SEGÚI*

JOSÉ BAÑOS SERRANO**

FRANCISCO JAVIER LÓPEZ MARTÍNEZ***

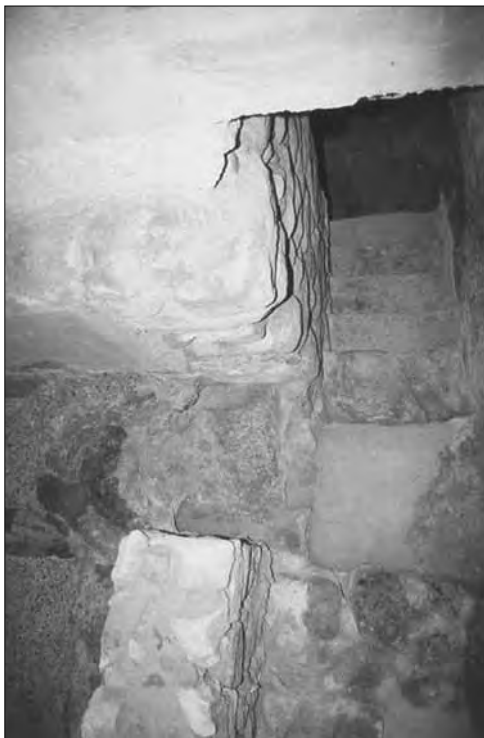
Lámina 13.2. Acceso a la zona de baños medicinales. Detalle de la puerta del *tepidarium* II.

Se han rellenado algunos huecos en el suelo para frenar el posible deterioro de las zonas limítrofes y evitar que se conviertan en cúmulos de basuras. También se ha reintegrado, con mortero de cal, el peldaño más bajo en espera de una solución definitiva cuando se restaure todo el conjunto dentro del edificio que se frustró en su día (Láms. 11.3, 11.4, 12.1, 12.2, 13.1 y 13.2).

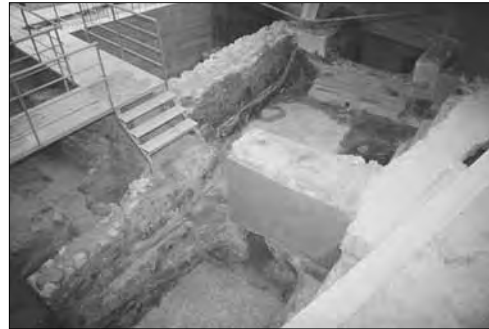
Lámina 15.1. Vista general.
