# Inventario de hormas de piedra seca aparejadas con piedra tosca (Caravaca de la Cruz, Murcia)

**Indalecio Pozo Martínez**

Diciembre 2021 / Marzo 2022

## METODOLOGÍA Y CATALOGACIÓN DE LAS HORMAS DE PIEDRA SECA APAREJADAS CON PIEDRA TOSCA

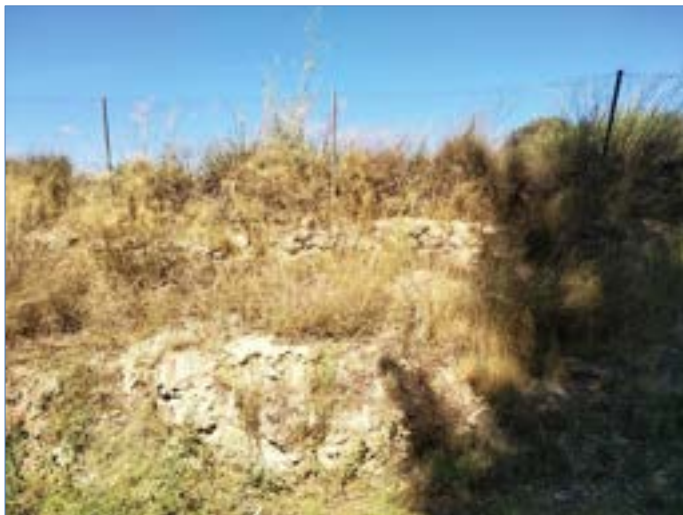
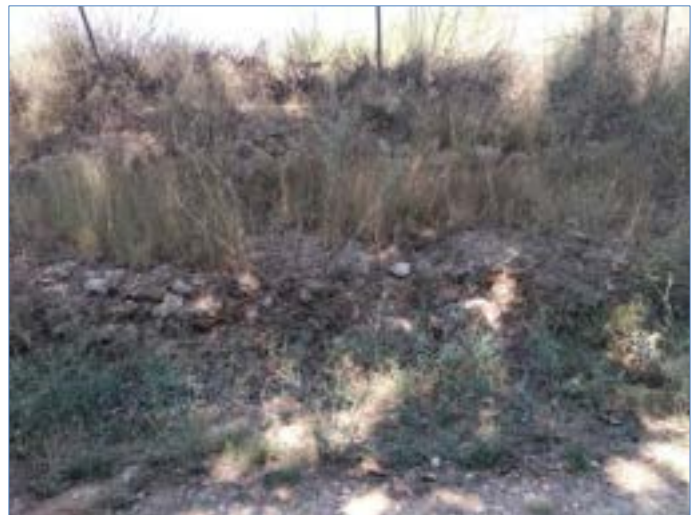
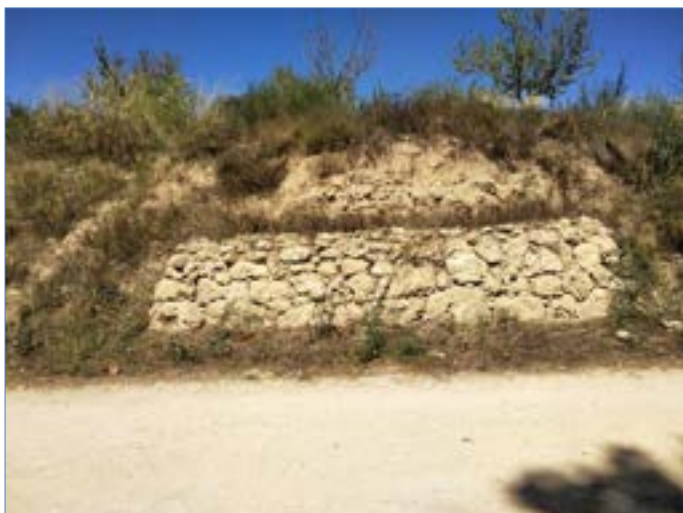
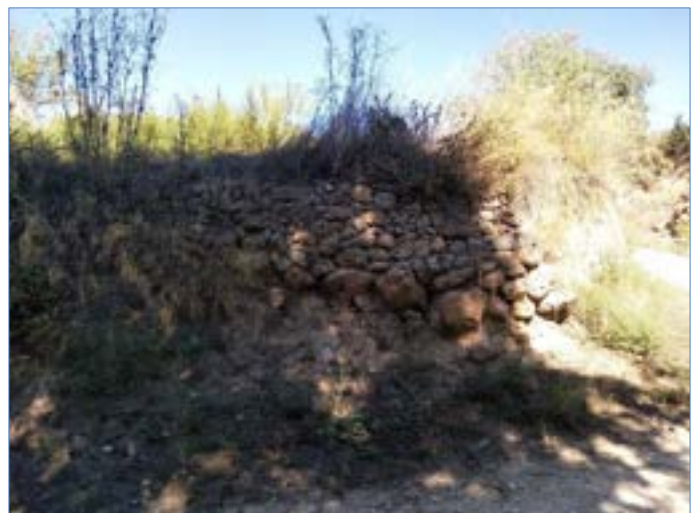
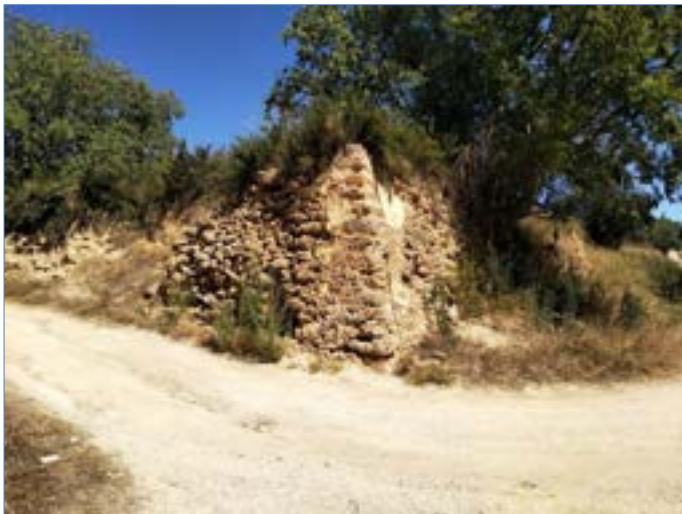
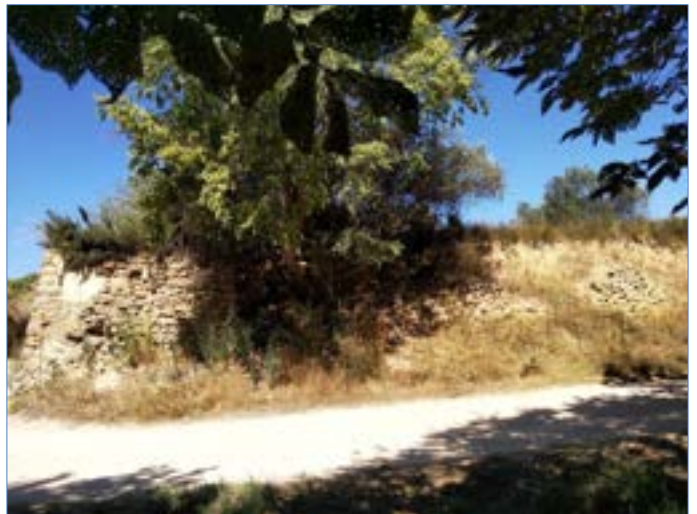
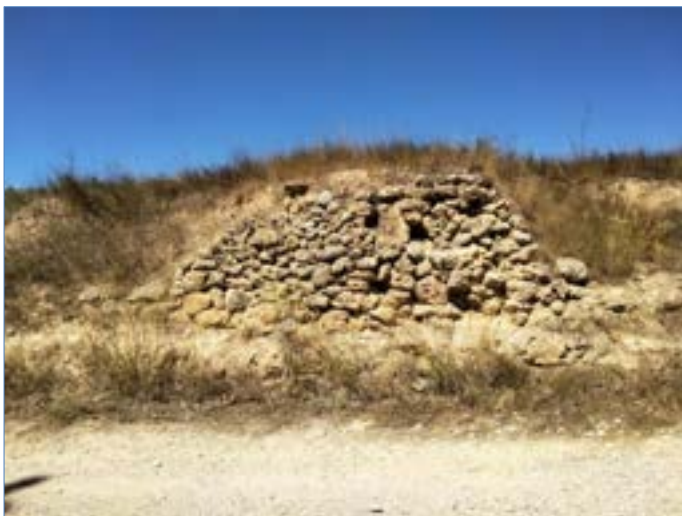
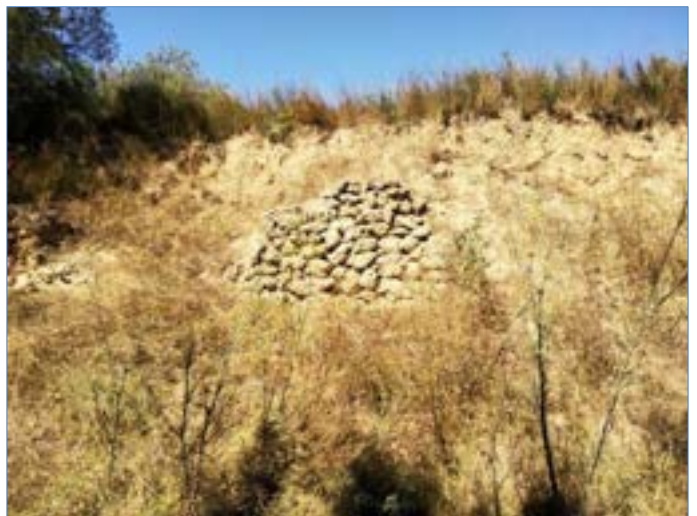
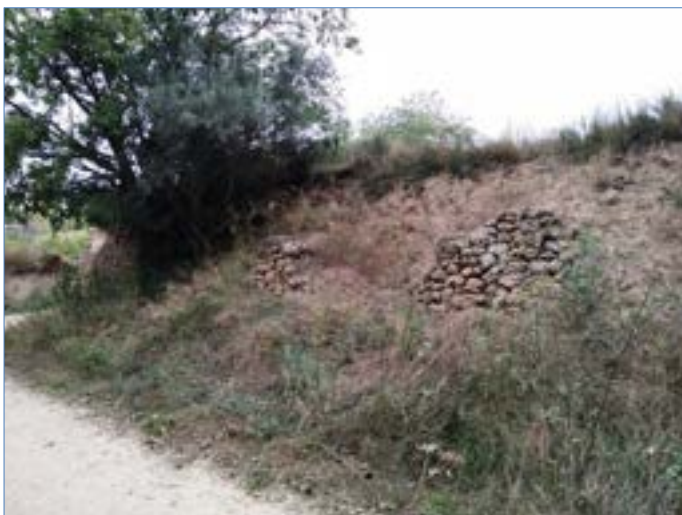
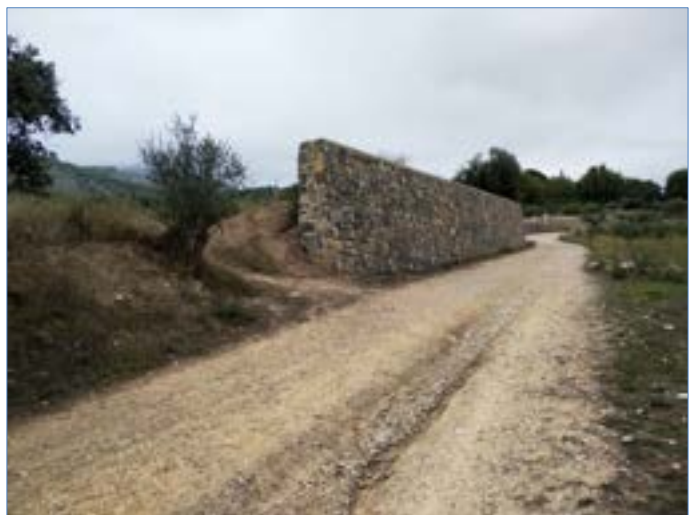
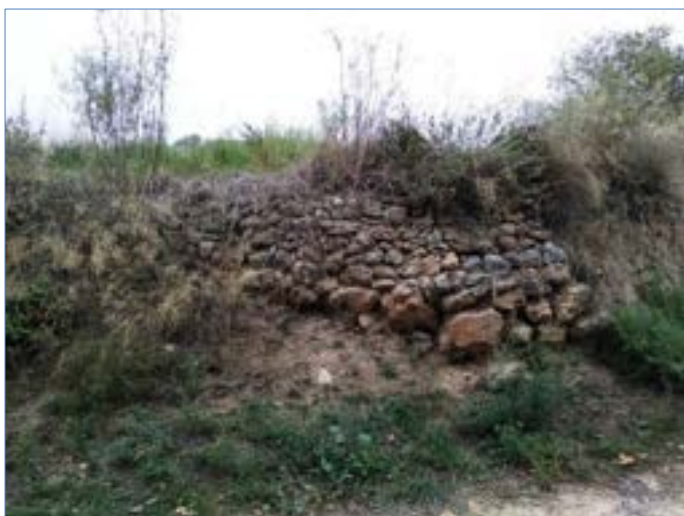
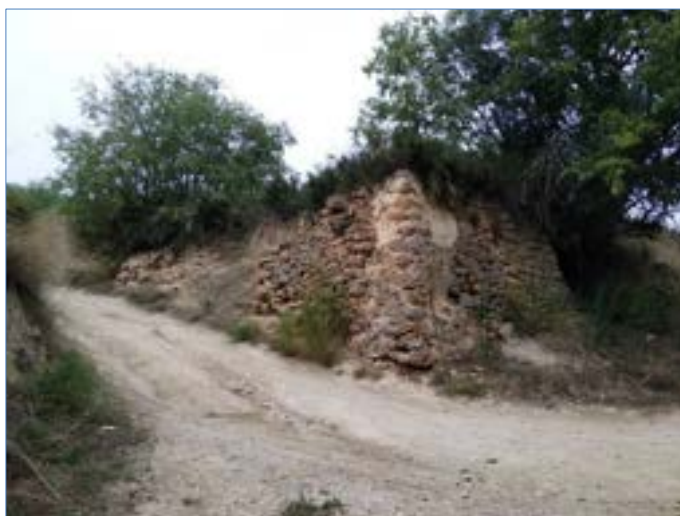
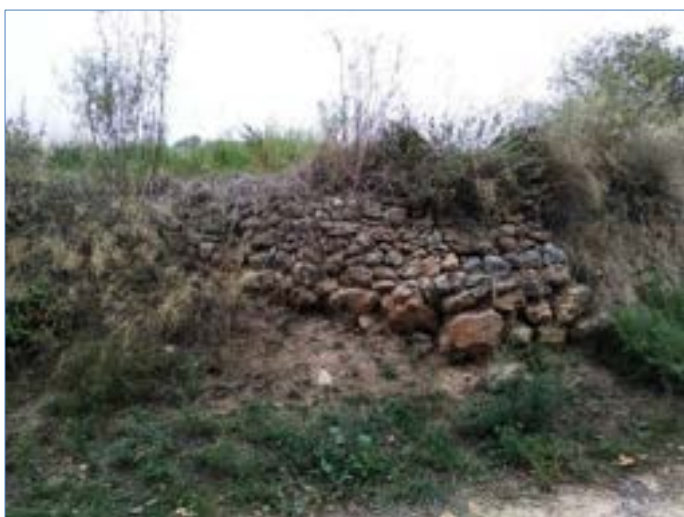
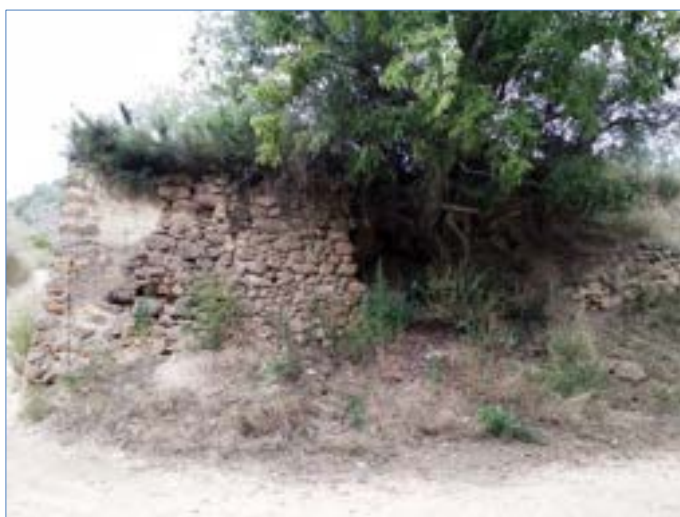
FOTOGRAFÍAS **HPSTCC4**

Horma compuesta por seis paños de piedra tosca alternados con espacios vacíos, o muy disminuidos en su fábrica, como consecuencia del desmoronamiento y el abandono. Los tramos conservados presentan aparejos desiguales, tanto en el modo de disponer las piedras como en la regularidad y fortaleza de los mismos, consecuencia seguramente de las reconstrucciones históricas y el escaso o nulo mantenimiento que tiene la obra. Existe un almezcado nacido de manera espontánea en uno de los entrepaños vacíos, junto al Camino de la Fuente de Mairena, que debió causar la destrucción del tramo correspondiente.

Muy desigual, tramos muy mal conservados y en grave peligro de acabar desmoronándose definitivamente por falta de mantenimiento y por la abundante presencia de maleza y arbolado espontáneo. El gran desnivel existente entre el Camino de Mairena de Arriba y los bancales agudiza su deterioro y contribuye a que se siga perdiendo superficie útil para el cultivo.

- Limpieza y supresión generalizada de maleza surgida entre las piedras o sobre las mismas.
- Recrecidos y reconstrucciones de los restos conservados, con piedra tosca y aparejo similar al existente.
- Reposición de fábricas en los entrepaños vacíos para dotar de continuidad al conjunto de la horma.
- Labores regulares de mantenimiento.
- Pedir a los particulares que, si es de su incumbencia, se hagan cargo de las reposiciones y reconstrucciones para recuperar nuevamente la horma. En caso que no sea de su competencia, o que corresponda por mitad al Ayuntamiento de Caravaca, que sea éste quien se encargue o se acuerde por ambas partes.

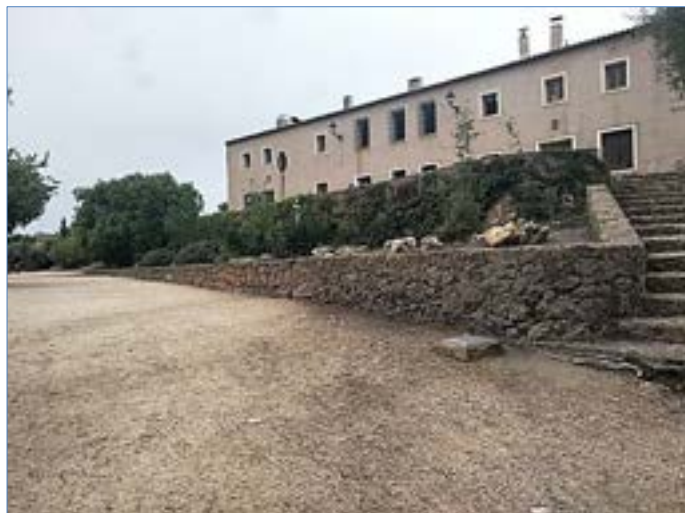
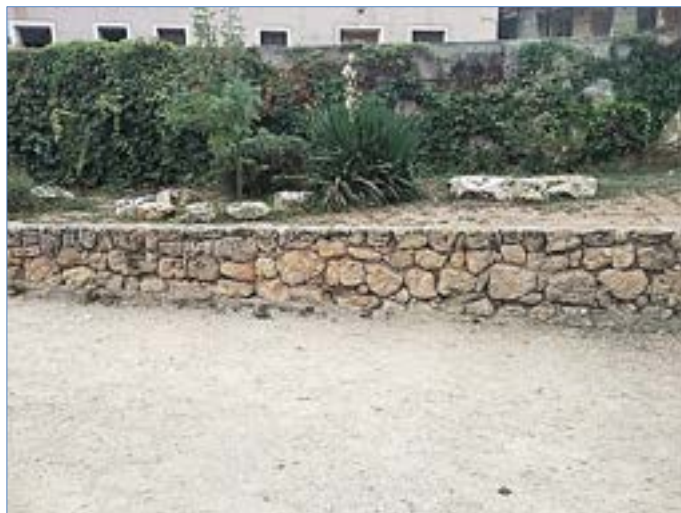
FOTOGRAFÍAS **HPSTCC10**

Horma completa de 38 m de longitud y altura variable (0,80 m, 0,60 m) que se prolonga en una escalera.

Horma formada por un único paño completo. Da comienzo en la escalera de acceso al restaurante y concluye en la subida por rampa al citado Restaurante.

A finales de los noventa, fue reparada o construida de nuevo íntegramente y hoy sirve de contención a una jardinera alargada lindante con el camino, a la entrada al paraje de Las Fuente. En su construcción se utilizó mortero de cemento, en pequeñas cantidades, que dejan abiertos los intersticios. Es la misma práctica utilizada en la horma anterior HPSTCC5. La pátina del tiempo transcurrido ha terminado por igualar su apariencia con las hormas en sentido estricto, y está muy bien integrada.

Muy bien conservada.

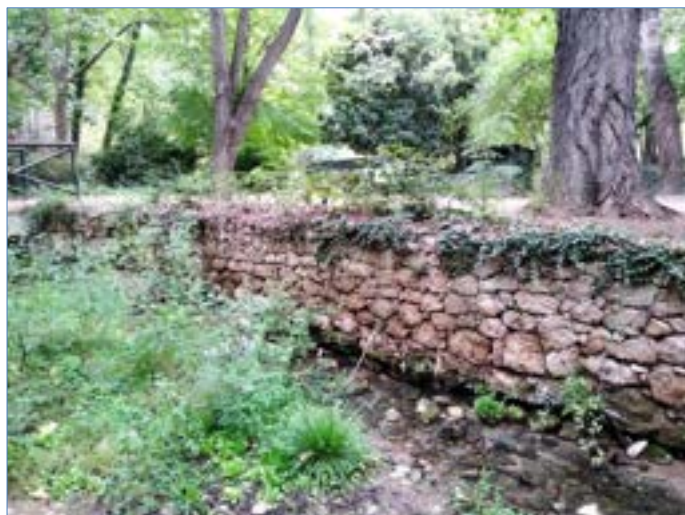
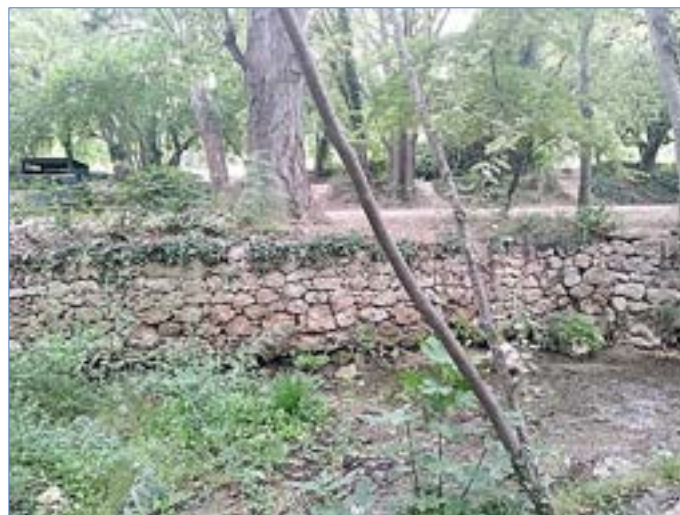
FOTOGRAFÍAS **HPSTCC11**

Horma completa de 12,30 m de longitud y 1,30 m de altura.

Horma formada por un único paño completo, que actualmente soporta uno de los paseos interiores del Paraje, próximo al nacimiento de agua pequeño. Al pie de la misma, transcurre el riachuelo por donde circula el agua del manantial pequeño y el sobrante del río principal. Fábrica bien aparejada compuesta de piedras irregulares pero bien ordenadas.

Horma bien conservada.

- Labores regulares de mantenimiento.

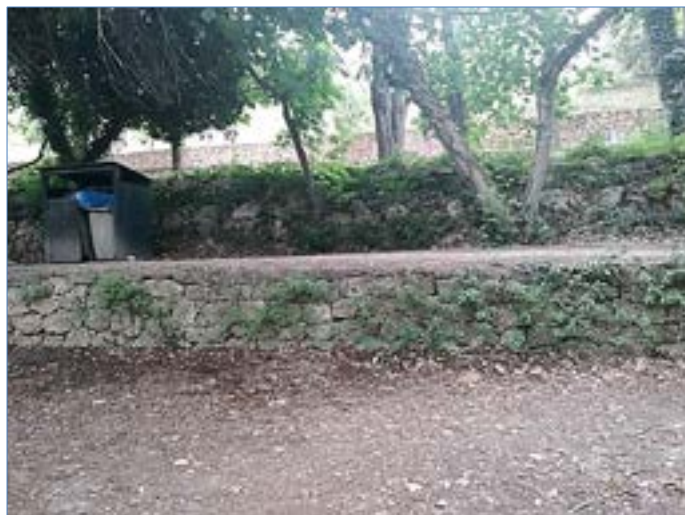
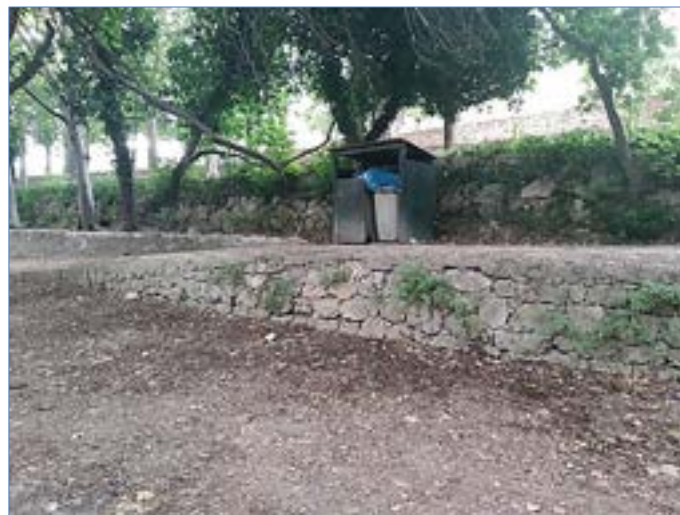
FOTOGRAFÍAS **HPSTCC12**

Horma de 15 m de longitud y 0,70 m de altura máxima.

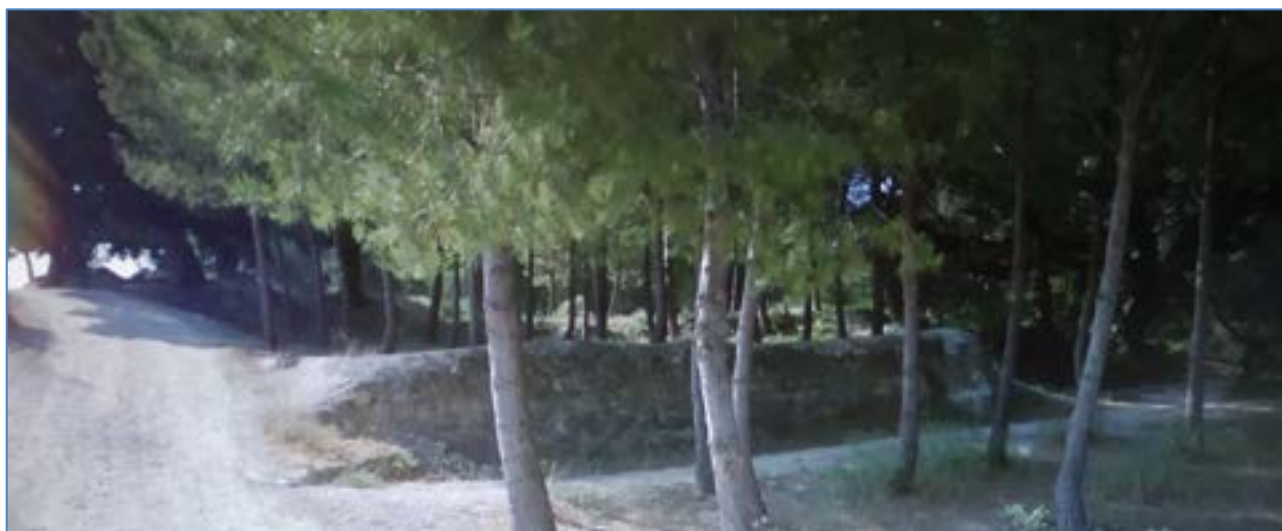
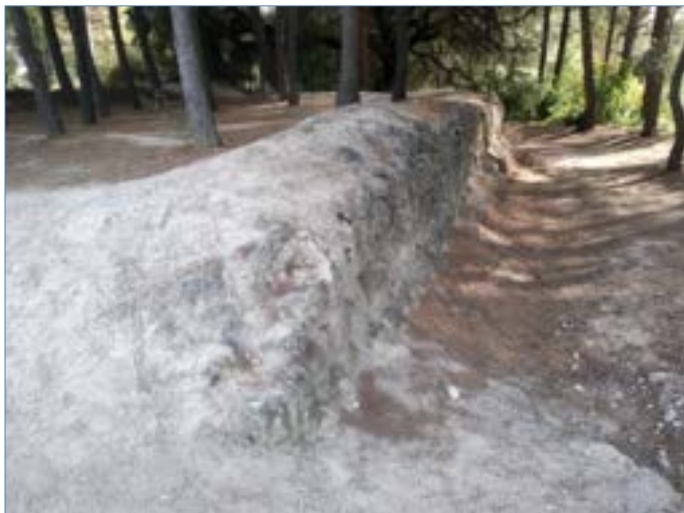
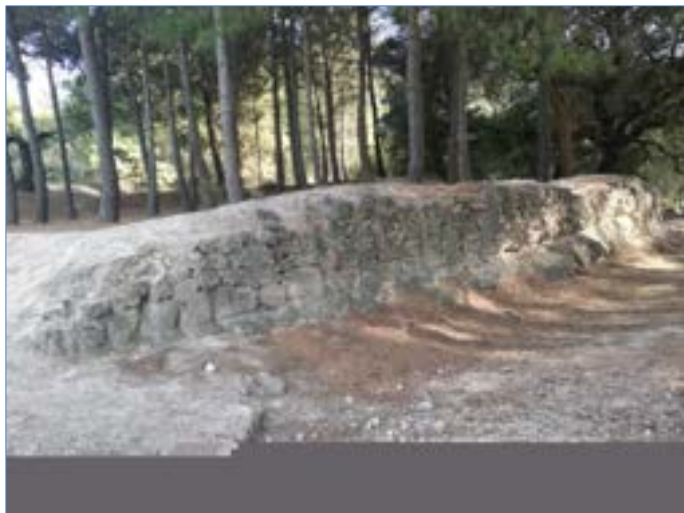
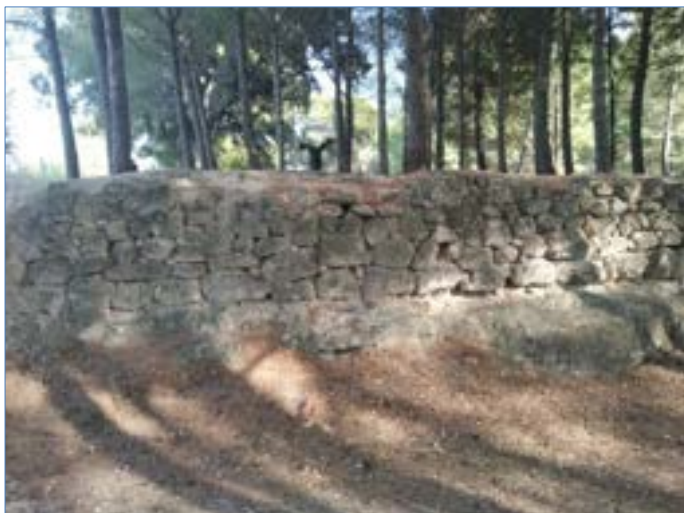
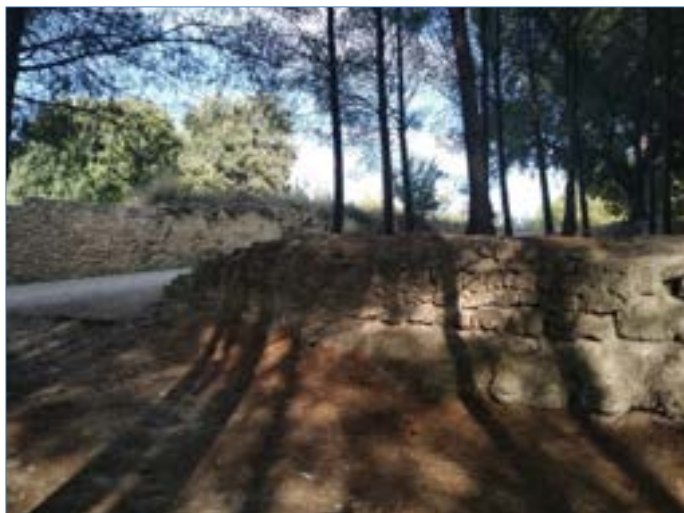
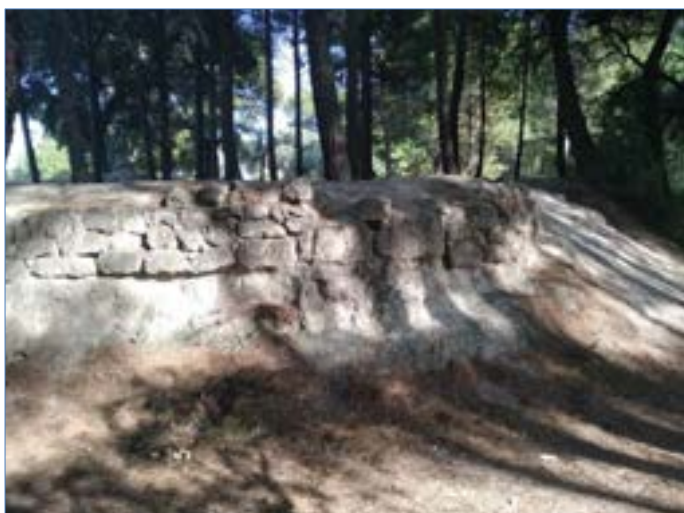
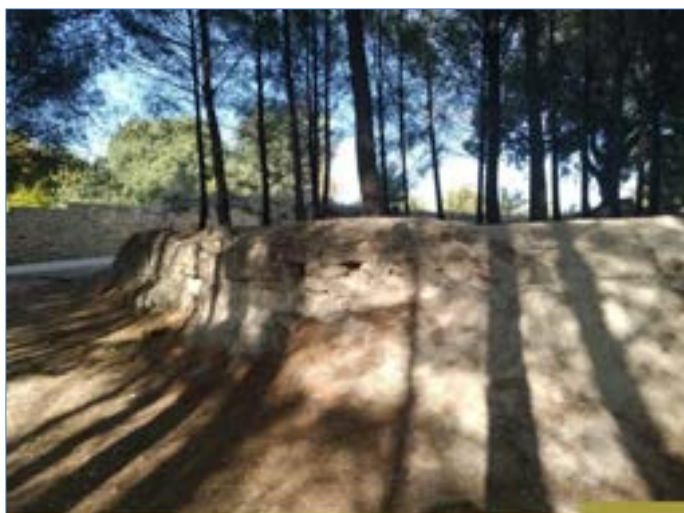
FOTOGRAFÍAS **HPSTCC16**

Horma rectilínea de piedra tosca compuesta de piedras más o menos escuadradas. El aparejo de piezas rectangulares es parecido a otro del paraje de Las Fuentes, en el inicio del Camino de Mairena de Arriba. Posiblemente anterior a las hormas que hemos atribuido a principios del siglo XX.

Deficiente estado de conservación.

- Limpieza de matorral.
- Consolidación de la última hilada.

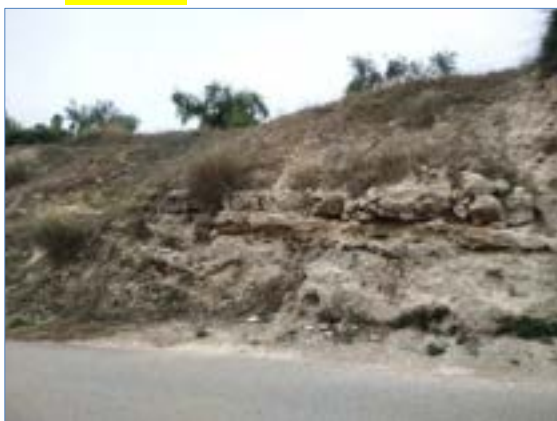
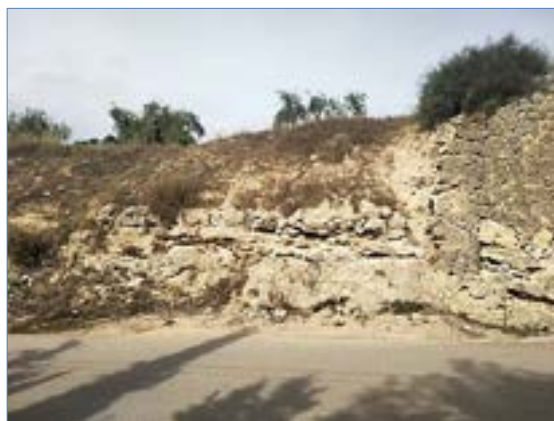
FOTOGRAFÍAS **HPSTCC17**

Restos de una horma de piedra tosca de la que sólo ha quedado una hilada. Tramo de 8 m de longitud por 0,5 m de altura.

Esta última hilada está más o menos bien conservada, pero necesita reconstruir el alzado hasta alcanzar la cota del bancal superior.

- Labores regulares de mantenimiento.
- Limpieza de matorral.
- Reconstrucción parcial del alzado de la horma para evitar que acabe desapareciendo por completo.

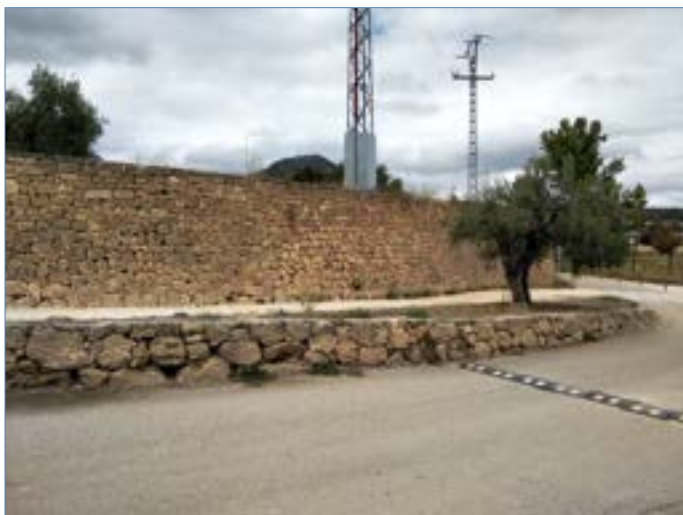
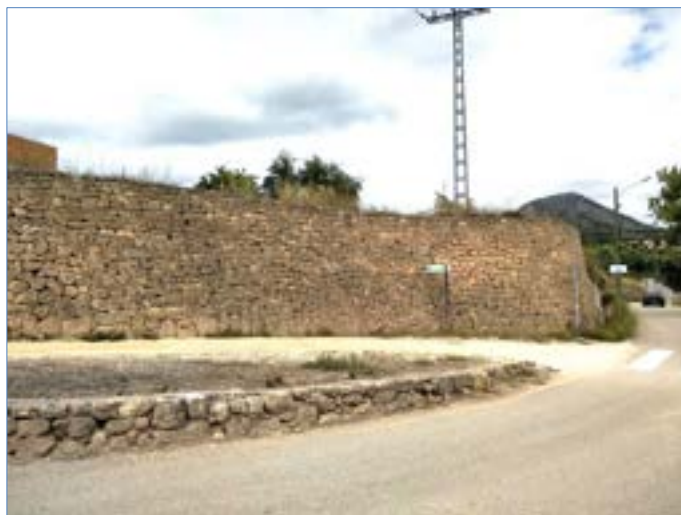
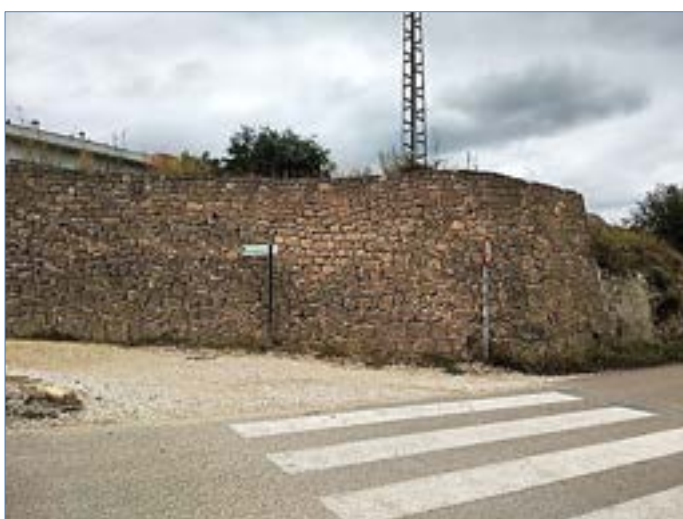
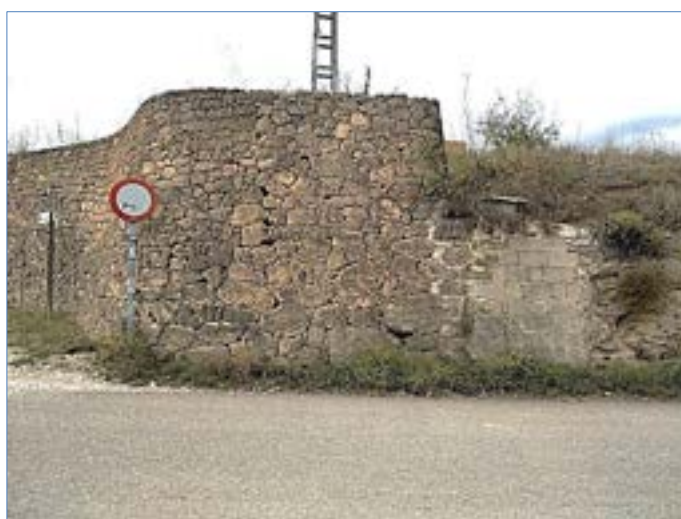
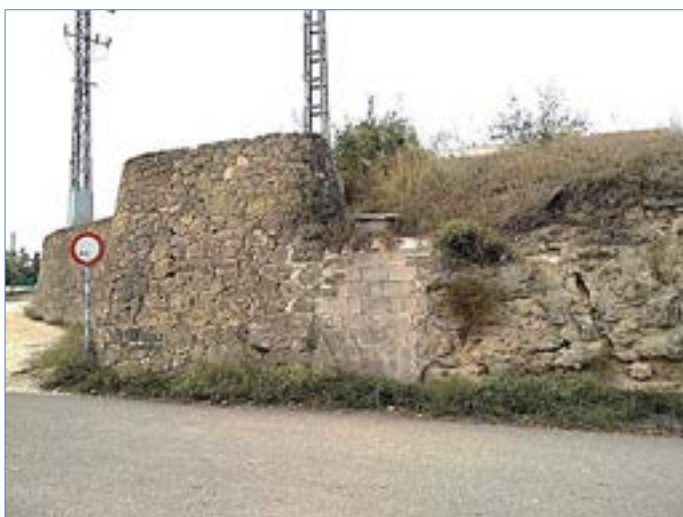
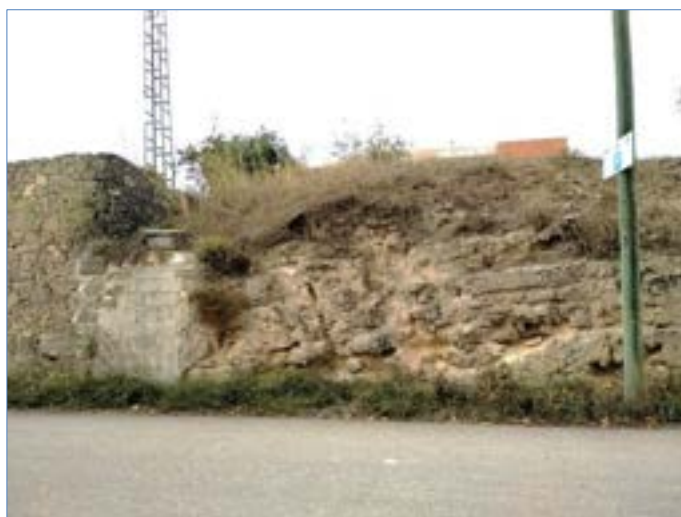
**REGISTRO DE HORMAS DE PIEDRA SECA APAREJADAS CON PIEDRA TOSCA (CARAVACA DE LA CRUZ, MURCIA)****Nº: HPSTCC22****UBICACIÓN:** Zona del Camino de Mairena de Abajo, sector entre la subida meridional a APCOM y El Molinico.**COORDENADAS (UTM):**

Salvo el tramo curvilíneo de mayor altura, lindero con el Camino de Mairena asfaltado, el resto del muro paralelo al citado Camino fue construido a finales de los años noventa, ante la necesidad de dar estabilidad a los bancales de oliveras de arriba. Esta obra es consecuencia de la nueva apertura de un camino peatonal trazado sobre una parte del antedicho bancale, que comunica el Camino del Huerto con Las Fuentes. Por tanto, la fábrica conservada no es una horma de piedra seca en sentido estricto, pues se trata de muro de tosca cuyas piedras están sujetas con mortero de cemento en la cara interna. Como en los anteriores HPSTCC16 y HPSTCCA17, el resultado de la fábrica es óptimo, tanto por su duración como por su integración en el paisaje, y debe tomarse como magnífico ejemplo para casos similares que pueden darse en el propio Camino de Mairena de abajo, procurando el mantenimiento y armonía en la arquitectura del paisaje. Si se comparan las FOTOGRAFÍAS del resto de la horma primitiva, situada en el Camino de Mairena, y este nuevo muro paralelo, hay un gran parecido formal entre ambos, prueba de una buena ejecución material. Posiblemente corresponde al primer cuarto del siglo XX.

Muy bien conservado.

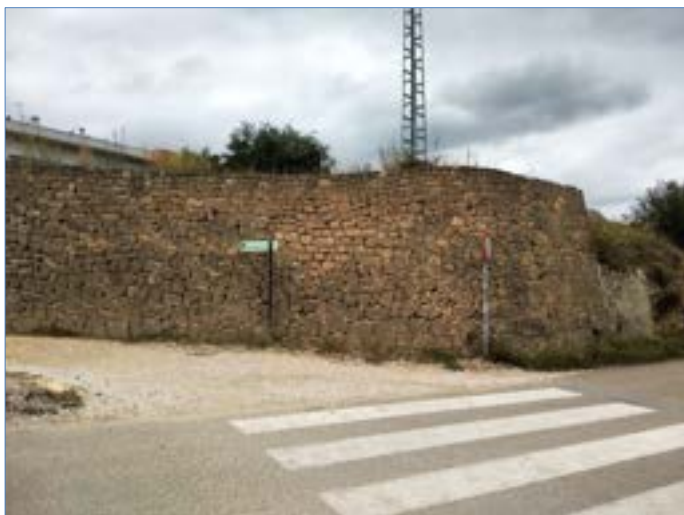
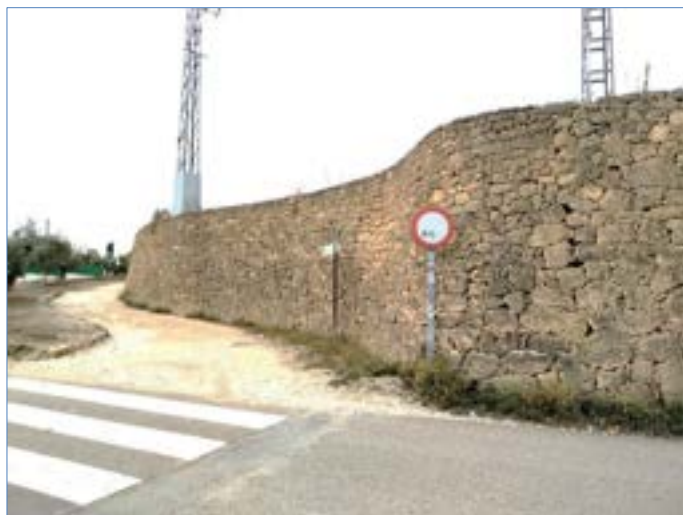
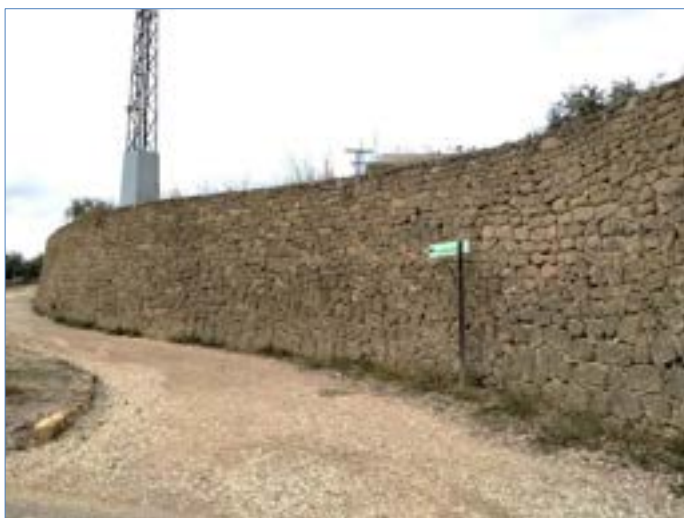
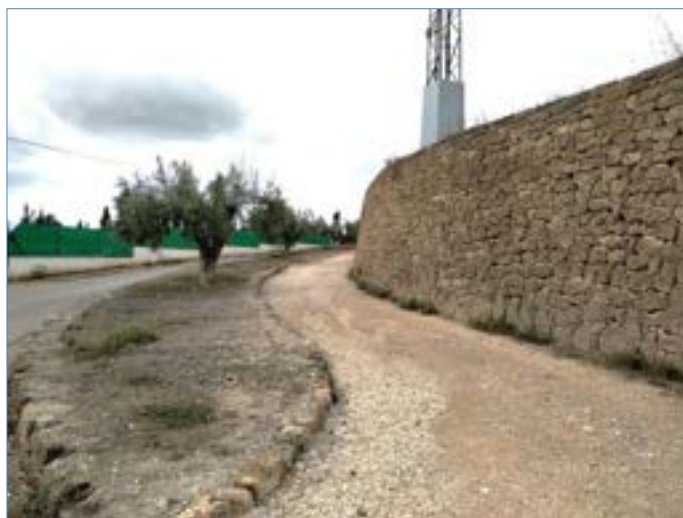
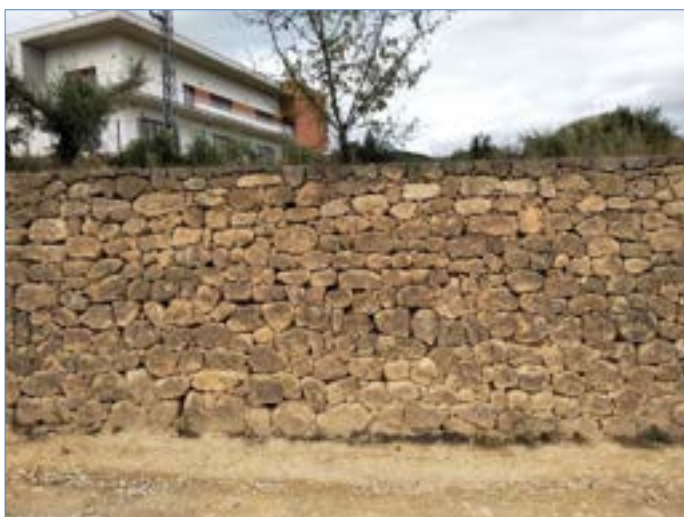
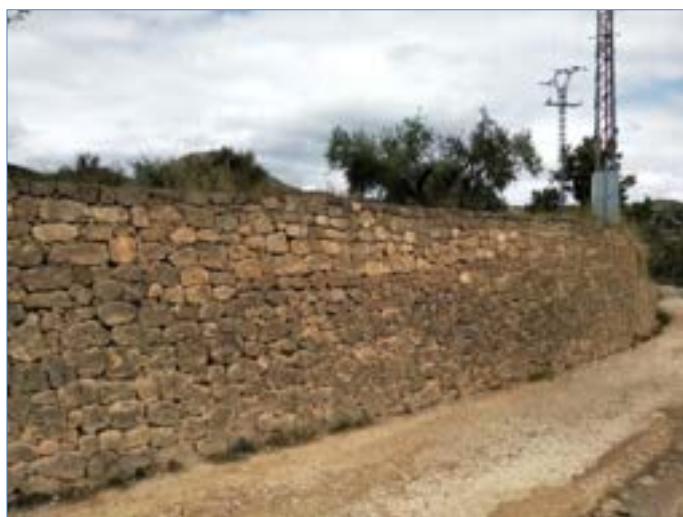
**REGISTRO DE HORMAS DE PIEDRA SECA APAREJADAS CON PIEDRA TOSCA (CARAVACA DE LA CRUZ, MURCIA)****Nº: HPSTCC23**

Horma de piedra tosca conservada a trechos que presenta la particularidad de que en una parte de su recorrido se encuentra apoyada directamente sobre la roca madre, bien visible desde el Camino. En mitad de su trazado se halla una casa de nueva planta con un muro de contención de bloques, pero originalmente, antes de la construcción de la misma, debió continuar dicha horma a lo largo del Camino de Mairena de Abajo, hasta la esquina con la Parada de la Higuera. En el inicio de la horma, en el costado izquierdo, debía arrancar desde la actual pared de bloques de cemento.

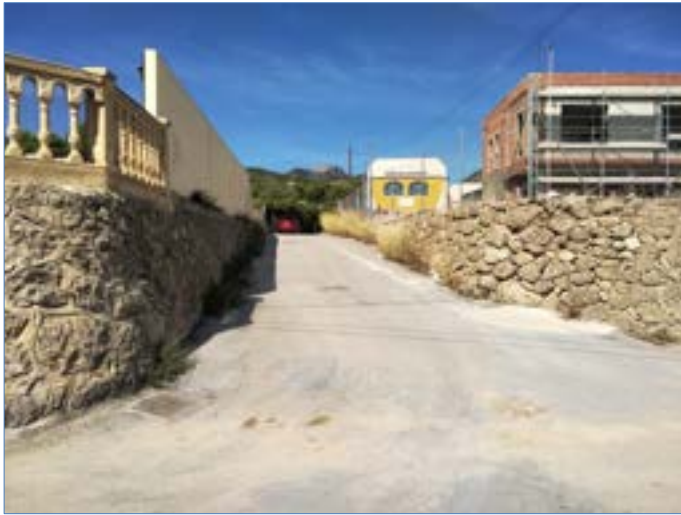
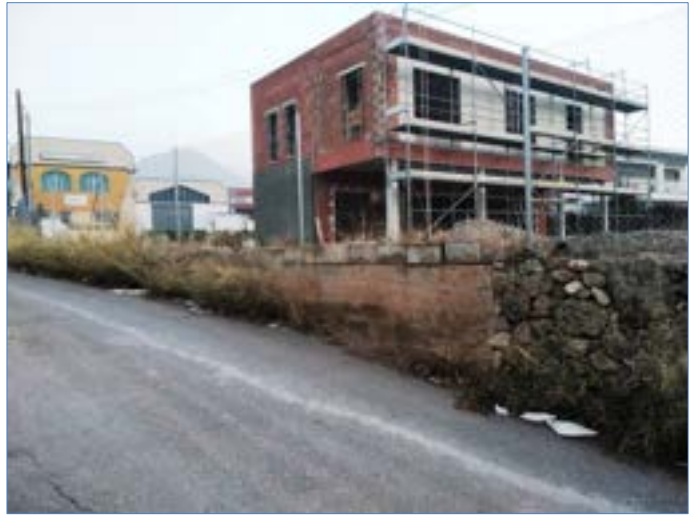
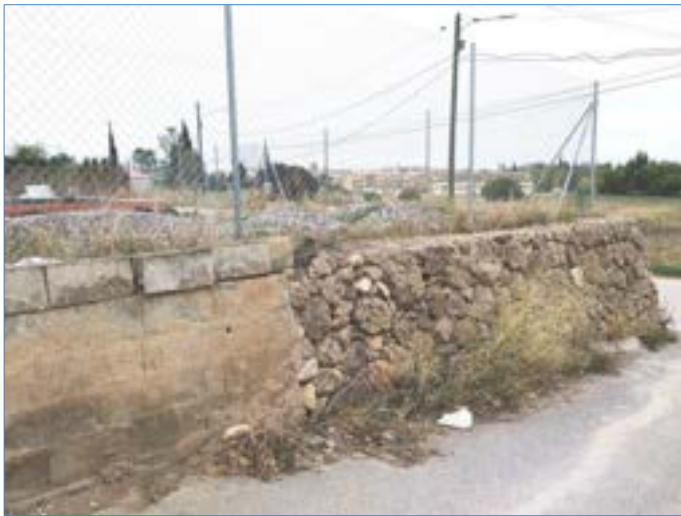
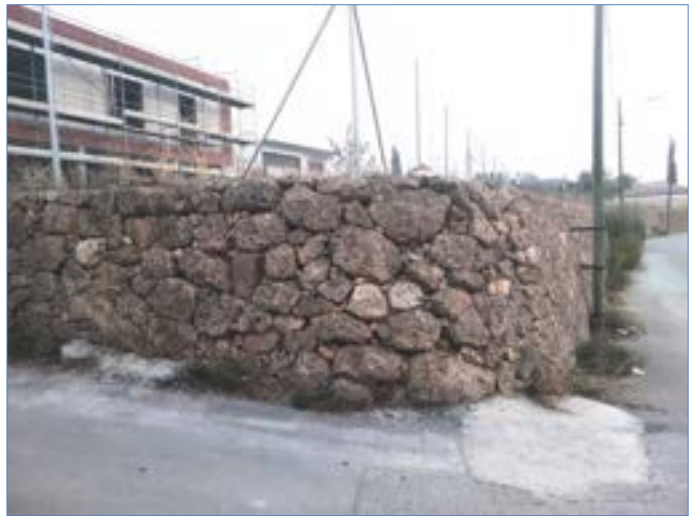
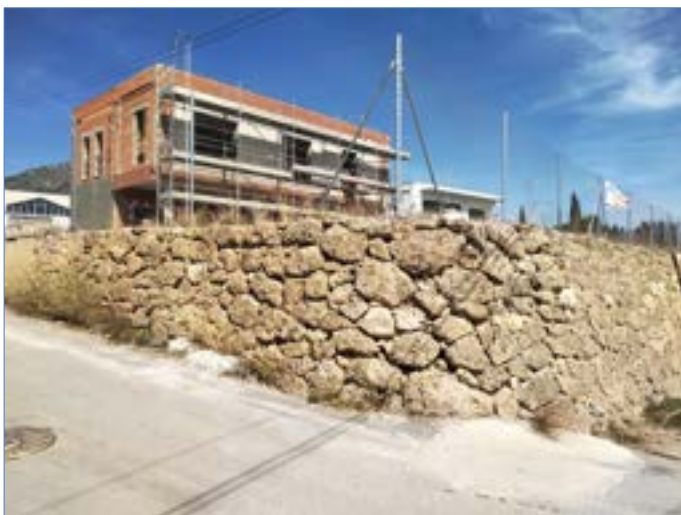
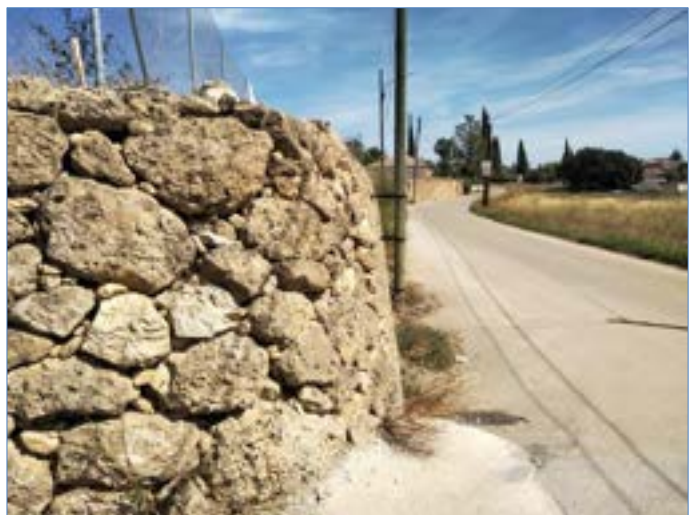
**REGISTRO DE HORMAS DE PIEDRA SECA APAREJADAS CON PIEDRA TOSCA (CARAVACA DE LA CRUZ, MURCIA)****Nº: HPSTCC25**

Horma de piedra tosca de 44 m de longitud y 1,50 m de altura máxima, que bordea el Camino de Mairena de Abajo, limitándolo con dos viviendas de reciente construcción situadas sobre lo que fueron bancales de arriba.

Horma de piedra tosca bien construida compuesta de piezas regulares y piedras pequeñas angulosas en los intersticios. Los últimos 12 m han sido enfoscados. Pasa por ser uno de los trechos mejor conservados de todo el Camino de Mairena de Abajo y que menos modificaciones ha sufrido. La horma concluye en un pilar de mampostería poco saliente.

Muy buen estado de conservación.

- Suprimir el enfoscado y, si hiciera falta, reponer alguna piedra.
- Limpieza de matorral existente sobre la horma y al pie de la misma.
- Labores regulares de mantenimiento.
- Pedir a los particulares que, si es de su incumbencia, se hagan cargo de las reposiciones y reconstrucciones para recuperar nuevamente la horma.

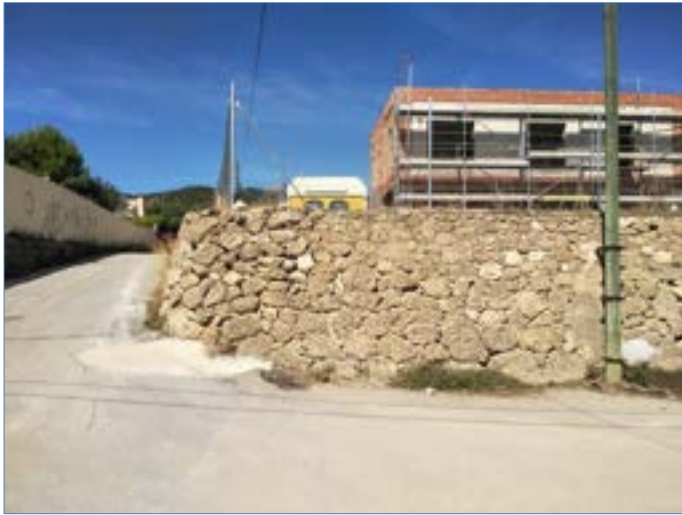
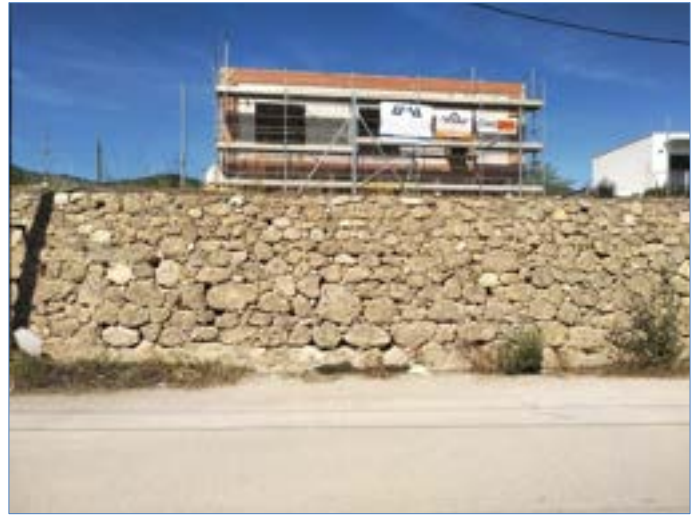
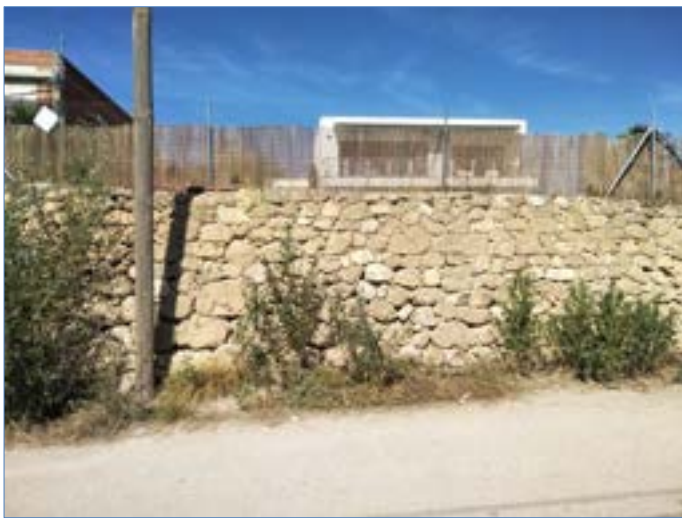
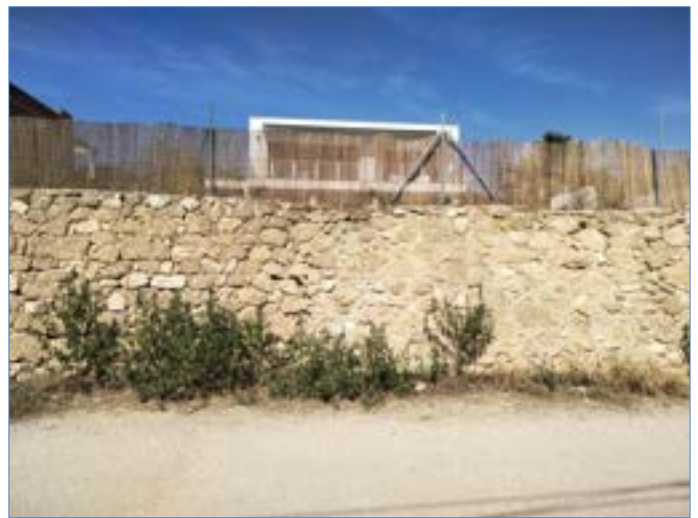
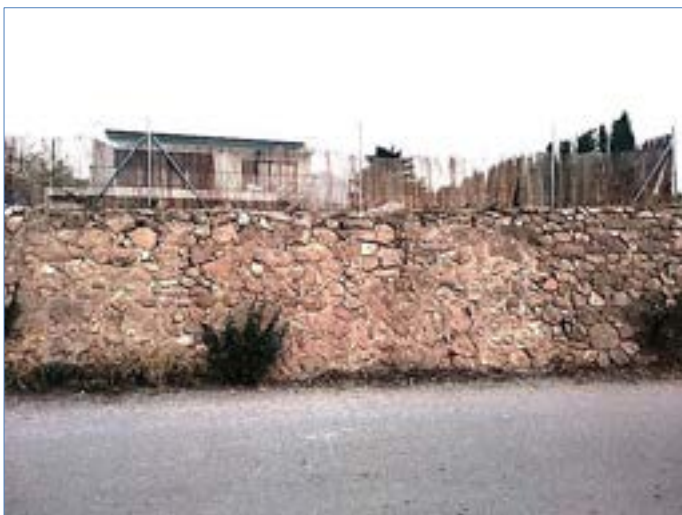
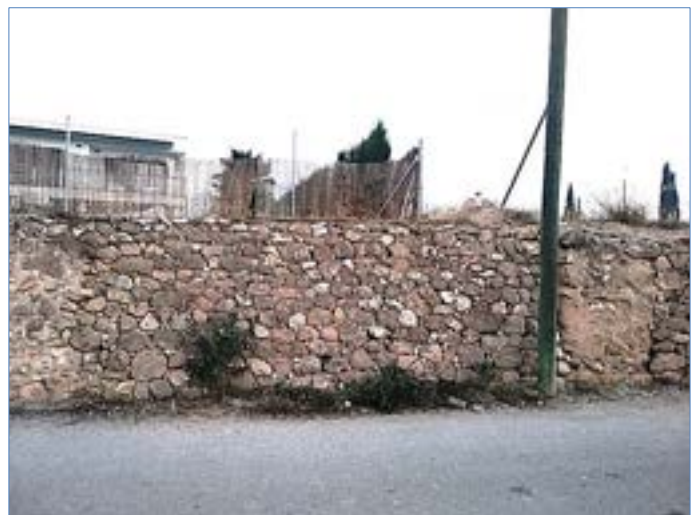
**Nº: HPSTCC26**

Horma de aparejo mixto (piedra viva caliza y tosca) de 26 m de longitud y 1,50 m de altura máxima, que bordea el Camino de Mairena de Abajo, y termina en una casa situada junto al Camino de Mayrena.

Desigual estado de conservación.

- Suprimir los enfoscados y, si hiciera falta, reponer alguna piedra.
- Limpieza de matorral existente sobre la horma.
- Labores regulares de mantenimiento.
- Pedir a los particulares que, si es de su incumbencia, se hagan cargo de las reposiciones y reconstrucciones para recuperar nuevamente la horma.

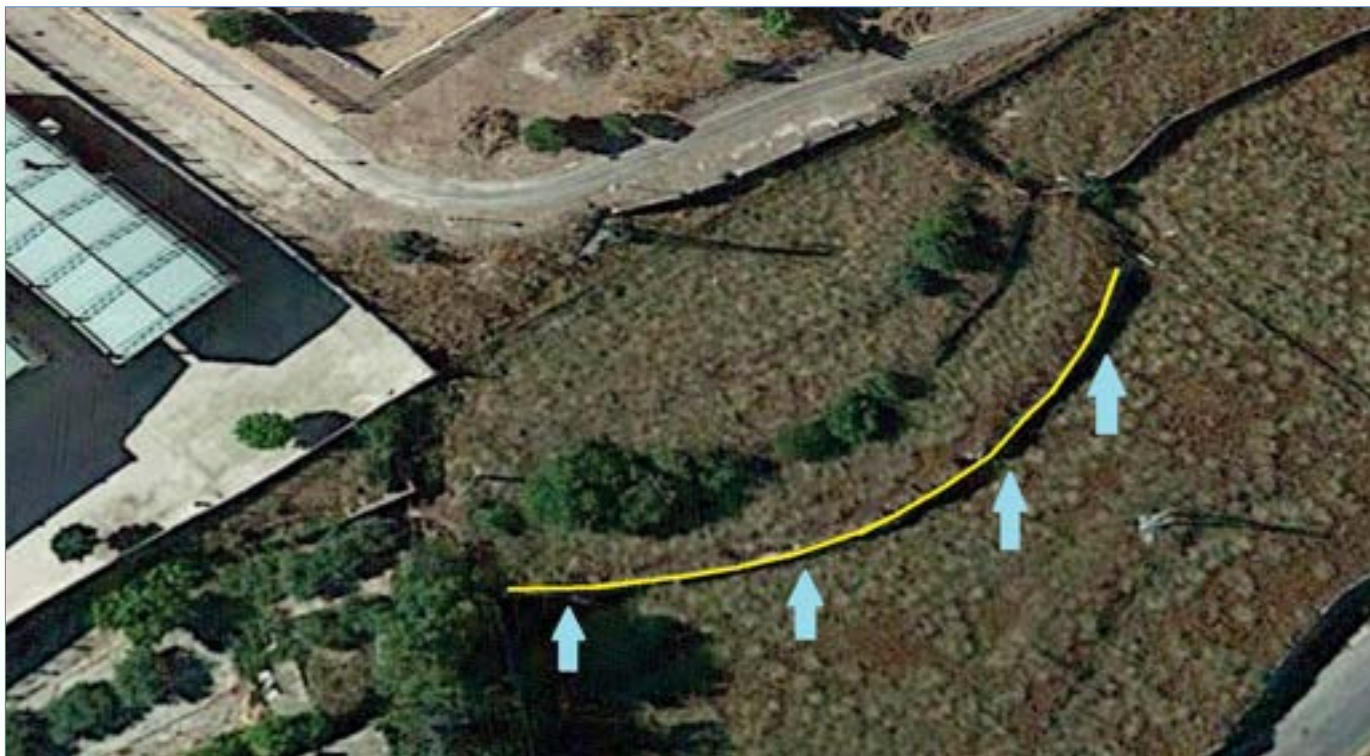
SITUACIÓN EN LA FOTOGRAFÍA AÉREA **HPSTCC30**

Buen estado de conservación aunque se está desmoronando en algún trecho de la parte superior y en el costado derecho.

- Completar los trechos desmoronados con piedra tosca.
- Limpieza de matorral.
- Labores regulares de mantenimiento.
- Pedir a los particulares que, si es de su incumbencia, se hagan cargo de las reposiciones y consolidaciones.
