# Inventario de hormas de piedra seca aparejadas con piedra tosca (Caravaca de la Cruz, Murcia)

**Indalecio Pozo Martínez**

Diciembre 2021 / Marzo 2022

## METODOLOGÍA Y CATALOGACIÓN DE LAS HORMAS DE PIEDRA SECA APAREJADAS CON PIEDRA TOSCA

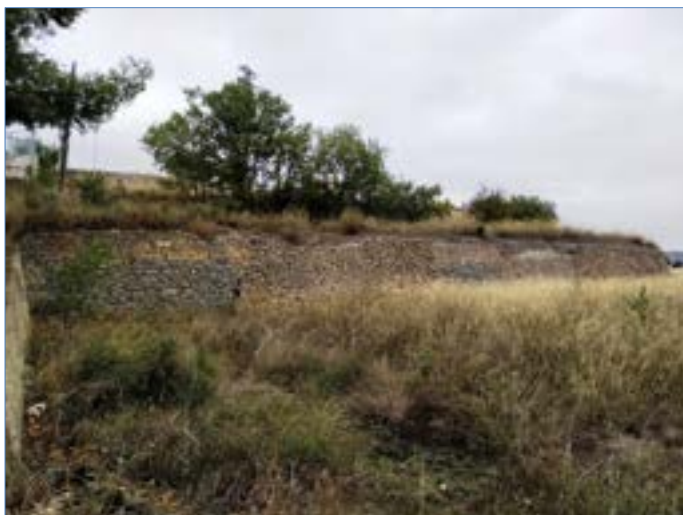
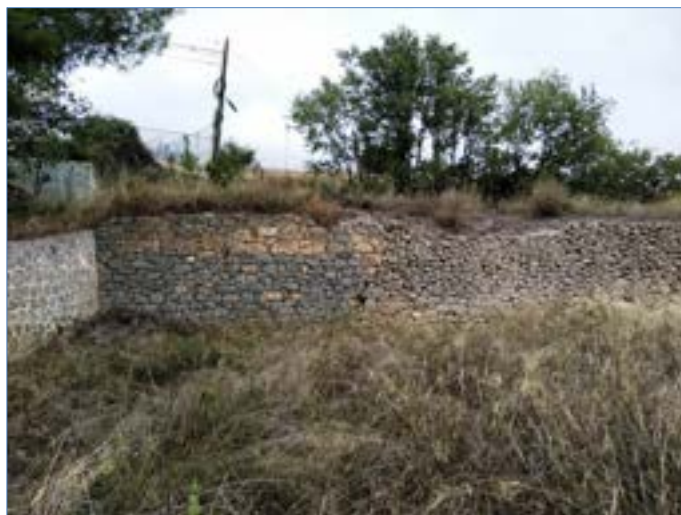
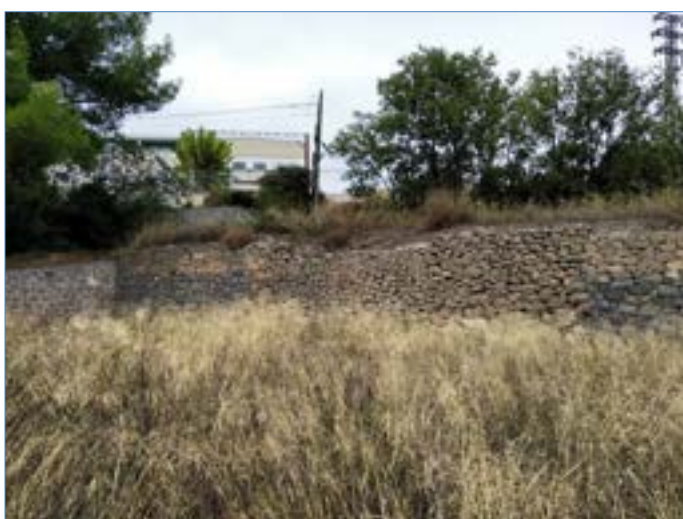
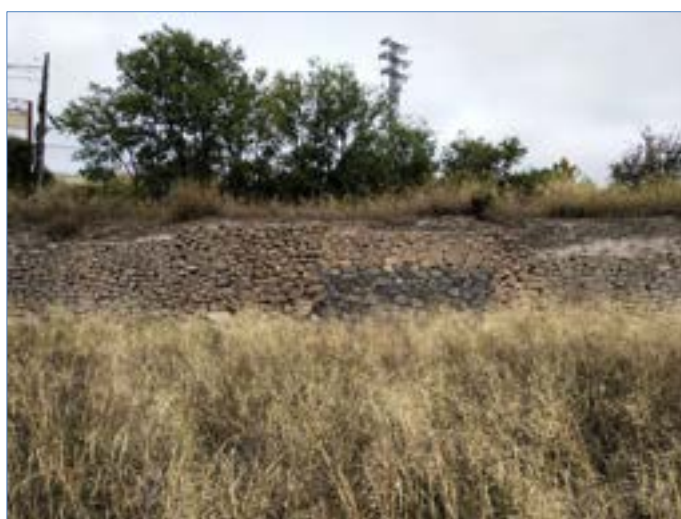
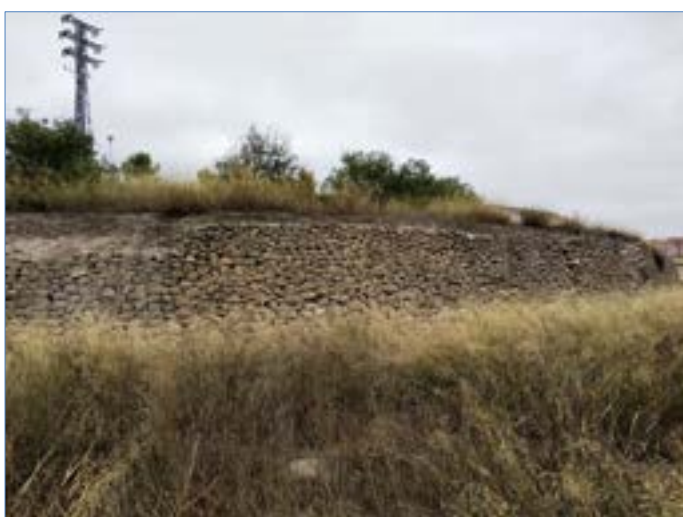
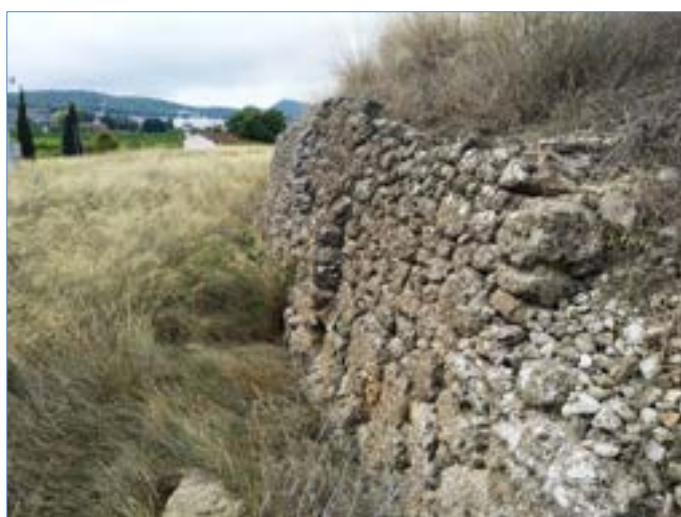
**Nº: HPSTCC30**

Buen estado de conservación aunque se está desmoronando en algún trecho de la parte superior y en el costado derecho.

- Completar los trechos desmoronados con piedra tosca.
- Limpieza de matorral.
- Labores regulares de mantenimiento.
- Pedir a los particulares que, si es de su incumbencia, se hagan cargo de las reposiciones y consolidaciones.

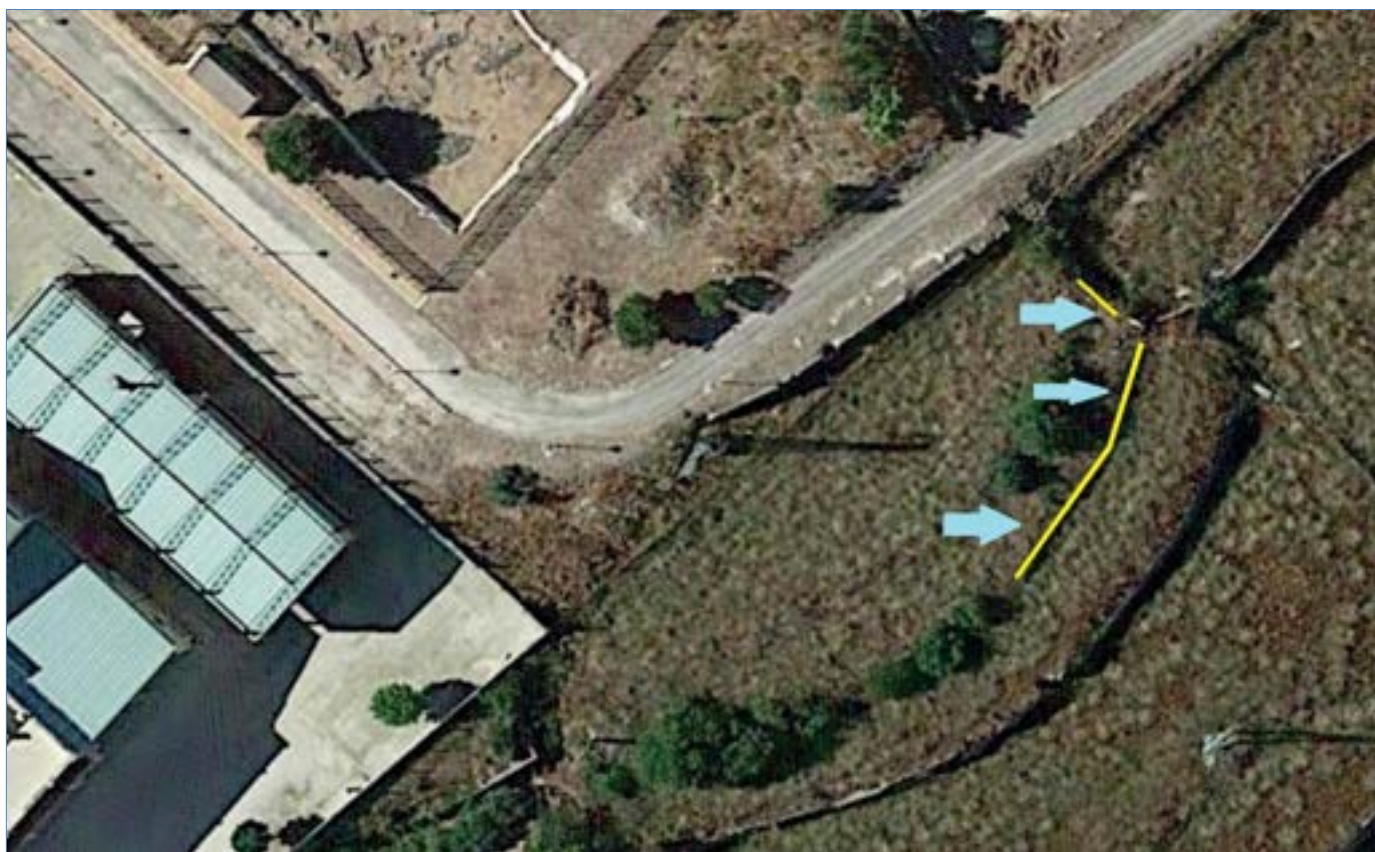
SITUACIÓN EN LA FOTOGRAFÍA AÉREA **HPSTCC31**

Ha perdido parte de las hiladas superiores y buena parte de la prolongación perpendicular hacia el noroeste.

- Completar las últimas hiladas con piedra tosca.
- Limpieza de matorral.
- Labores regulares de mantenimiento.
- Pedir a los particulares que, si es de su incumbencia, se hagan cargo de las reposiciones y consolidaciones.

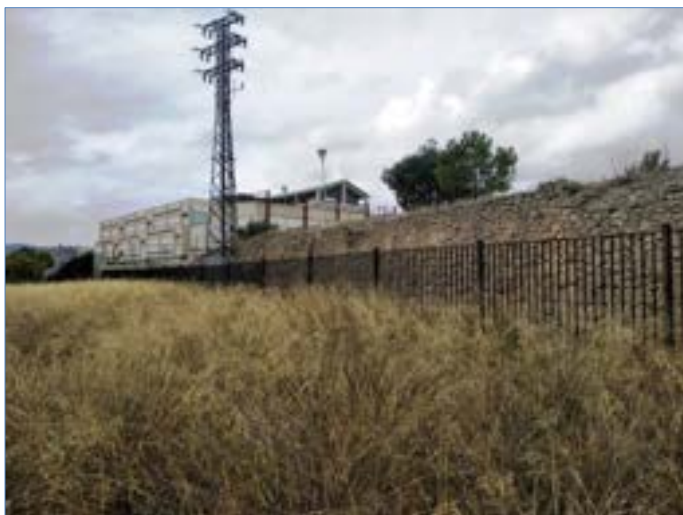
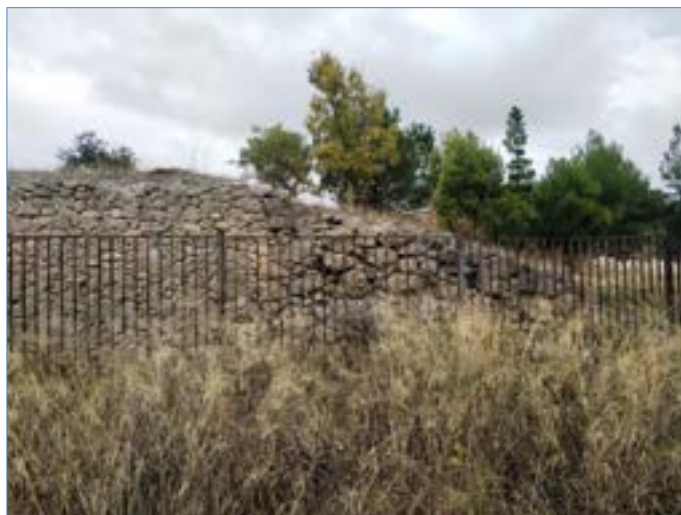
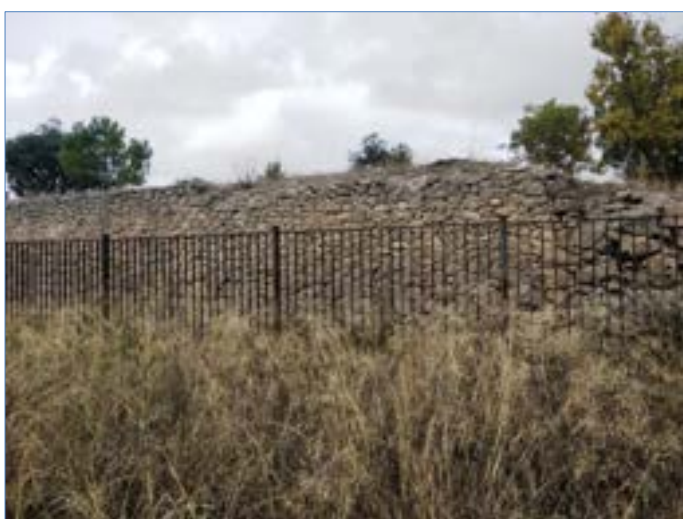
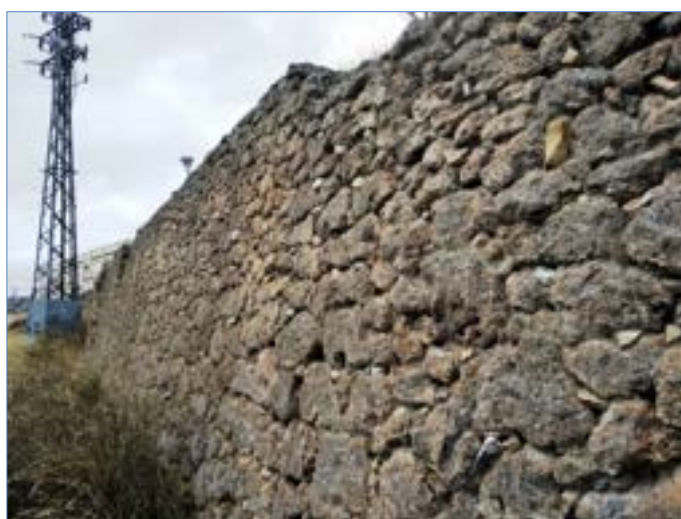
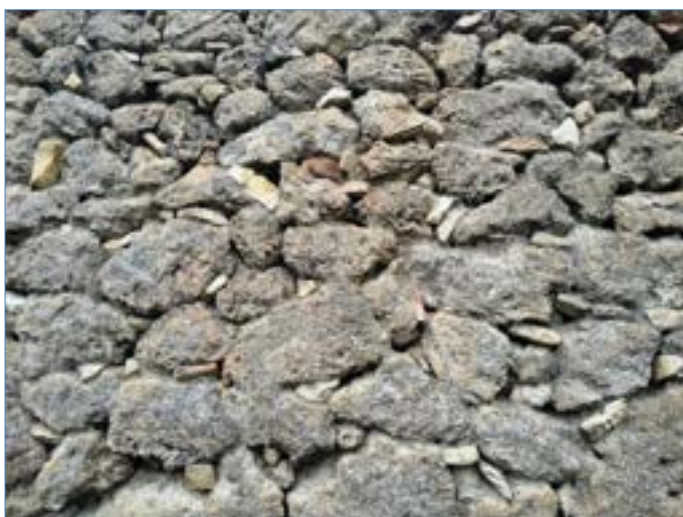
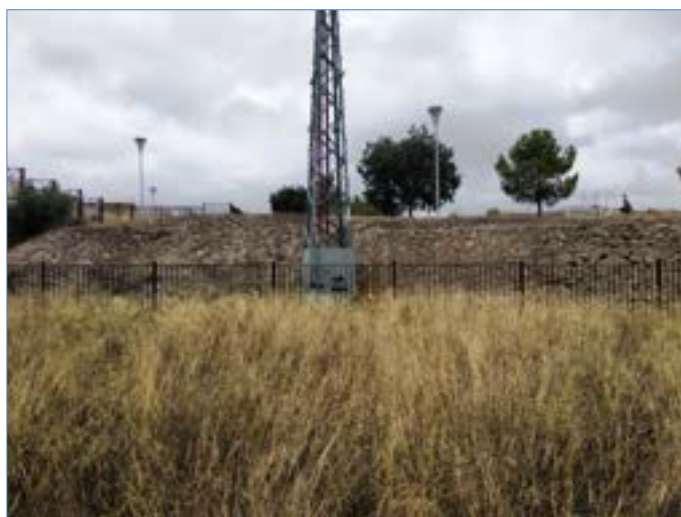
**Nº: HPSTCC32**

Buen estado de conservación en general aunque presenta un tramo con agrietamientos en el centro y tiene problemas de sujeción en el costado derecho.

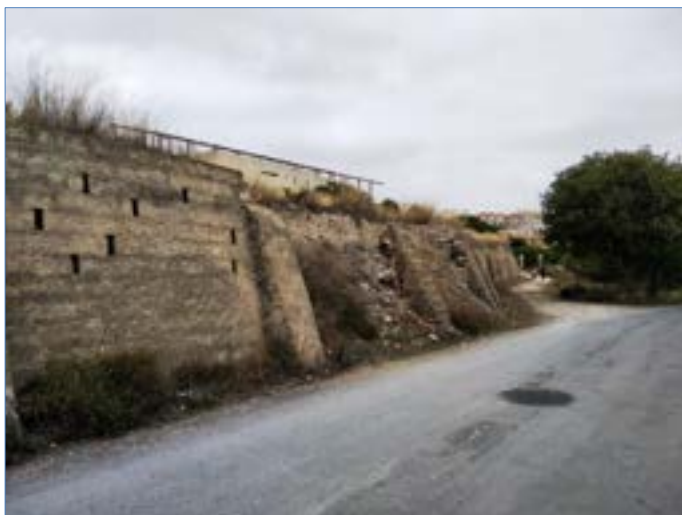
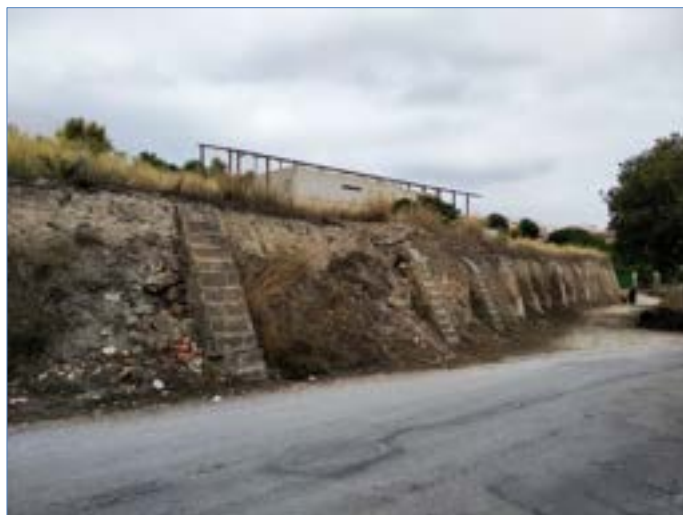
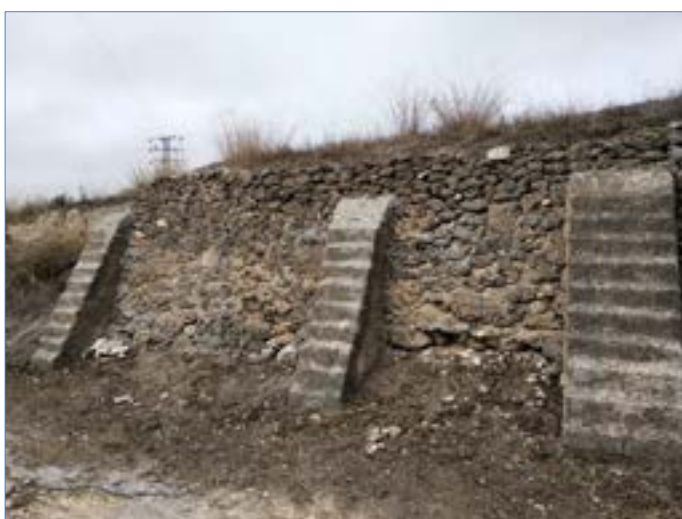
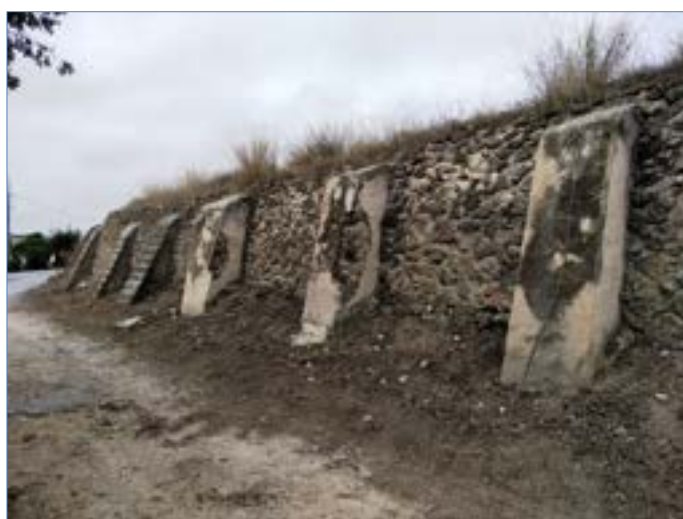
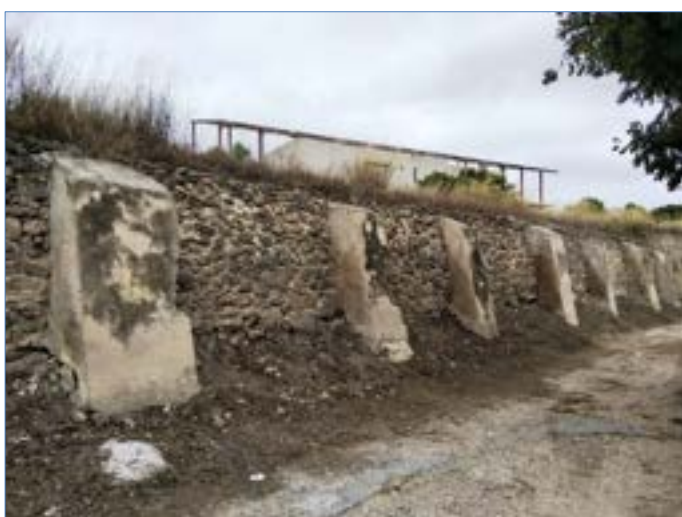
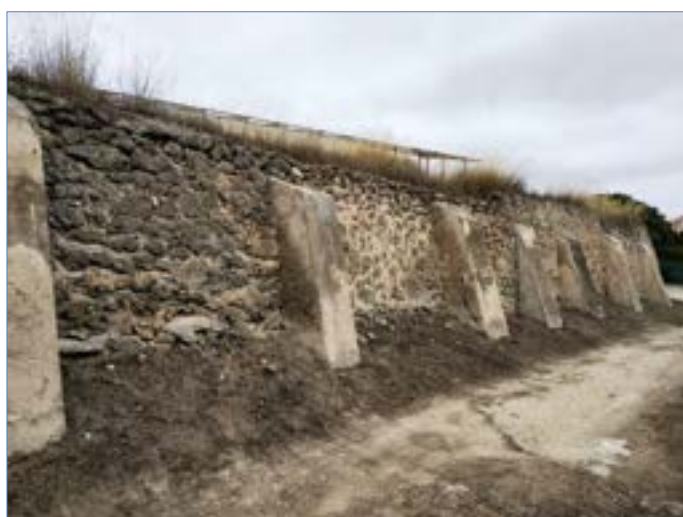
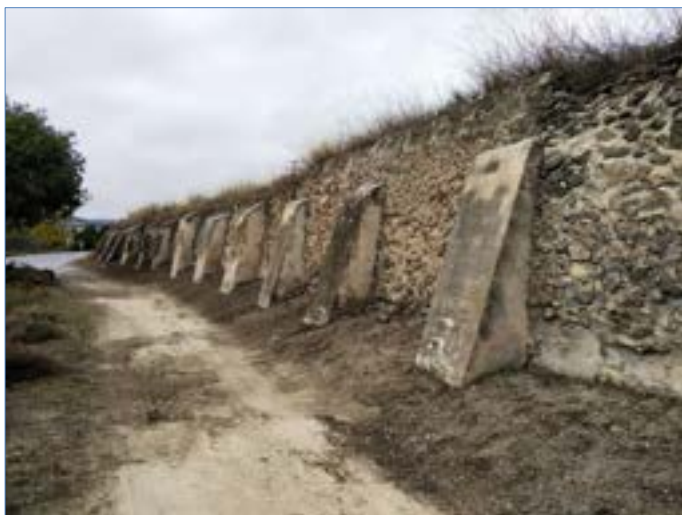
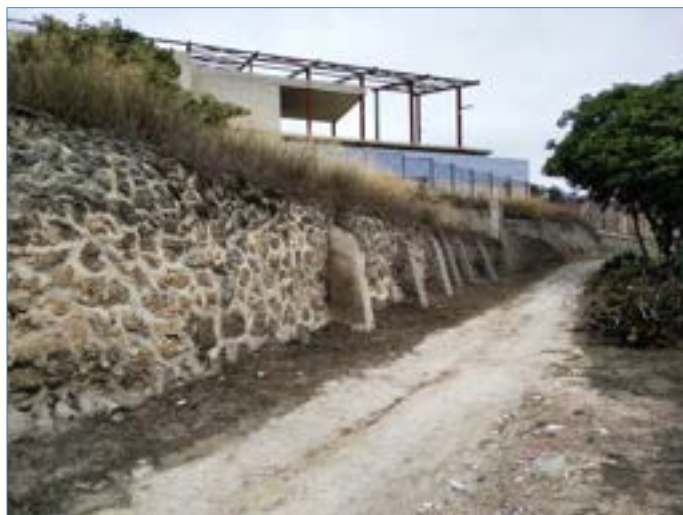
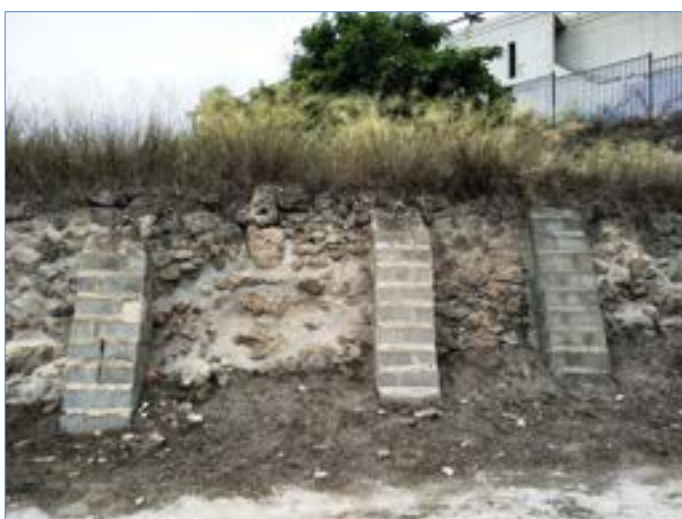
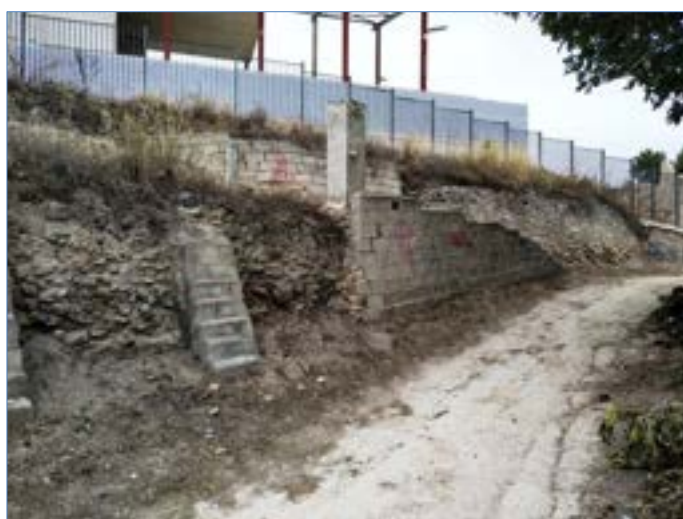
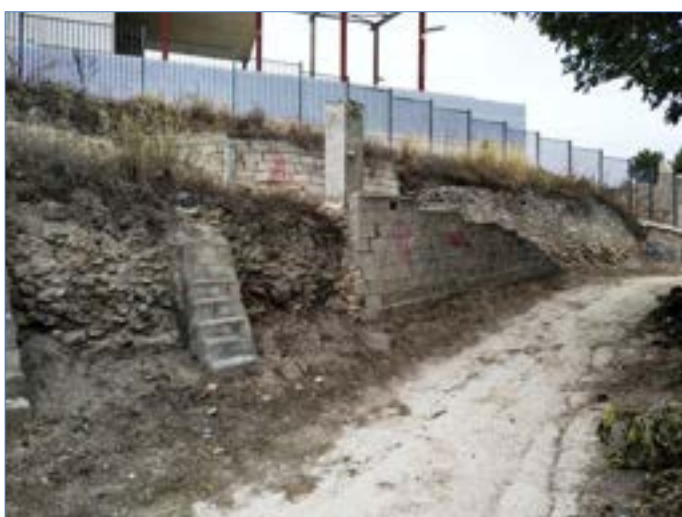
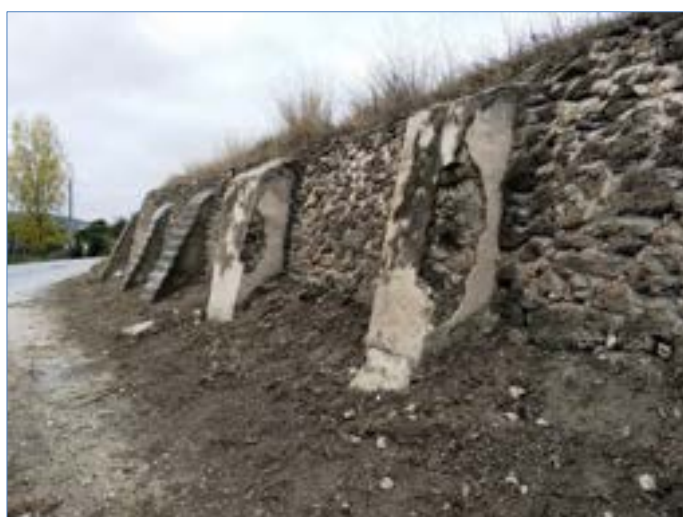
**SITUACIÓN EN LA FOTOGRAFÍA AÉREA** **HPSTCC34**

Conserva dos tramos, uno de ellos con tosca rejuntada y contrafuertes adosados, de 58 m de longitud y 2,50 m de altura máxima. El segundo mide 33,50 m y termina en un tramo de bloques de cemento, ya junto a los Molinos de Papel.

Horma curvilínea de piedra tosca que presenta la particularidad de tener algunos contrafuertes adosados para sujetar el muro. Se observan dos tipos de contrafuertes diferentes: unos más antiguos de planta cuadrangular constituidos por pilares de mampostería aparejada con piedra tosca, enfoscados posteriormente de cemento, y otros, mucho más recientes, formados por bloques de cemento enfoscados de lo mismo. Aparentemente, los contrafuertes no guardan ninguna regularidad entre los paños, es posible que se colocaran sólo donde la horma amenazaba hundimiento y podía representar un peligro para el tránsito de personas y carreteras, especialmente en esta zona del antiguo Camino Real de Granada, junto a los Molinos de Papel. La horma de tosca ha sido rejuntada en buena parte de su desarrollo.

La horma parece estar consolidada aunque necesita mantenimiento.

- Completar las faltas de las últimas hiladas.
- Desmontar los pilares de bloques de cemento y sustituirlos por pilares cuadrados o cuadrangulares de mampuesto de tosca sin enfoscar.
- Labores regulares de mantenimiento.
- Pedir a los particulares que, si es de su incumbencia, se hagan cargo de las reposiciones y consolidaciones.

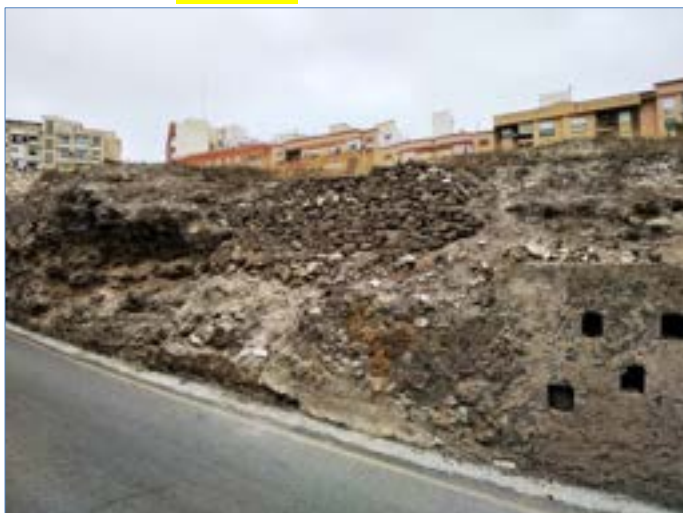
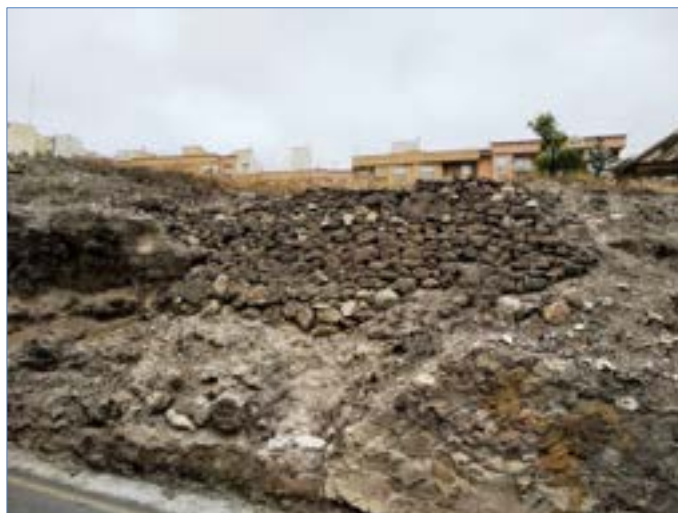
FOTOGRAFÍAS **HPSTCC35**

Tramo de 2,70 m de longitud por 1,20 m de altura máxima.

Restos de una horma de piedra tosca, posible cerramiento lateral de una antigua terraza.

Muy mal estado de conservación.

Teniendo en cuenta la estrechez que presenta la vía pública en esta parte de la cuesta de la calle Rosales y la existencia de una hilera de viviendas preexistentes y plenamente consolidadas al otro lado de la calle, frente a esta horma HPSTCC35 y las siguientes hormas HPSTCC36 y HPSTCC37, y habiendo tenido conocimiento de la existencia de un proyecto municipal previo para ampliar este vial y solucionar los importantes problemas de circulación de vehículos en la zona, creemos que, en este caso concreto de la cuesta de la calle Rosales, y teniendo en cuenta los beneficios generales que ello reportaría, podrían desmontarse la tres hormas citadas (HPSTCC35, HPSTCC36 y HPSTCC37) para permitir el ensanche del vial. Como habrá que construir algún tipo de muro de contención, quizás se podría aprovechar para reconstruir una horma de piedra tosca, retranqueada de las actuales, que sirviera como ejemplo y buena práctica de este tipo de técnica, especialmente cuando hay otras muchas en la Huerta de Caravaca de la Cruz que necesitan de reconstrucciones o de reparaciones.

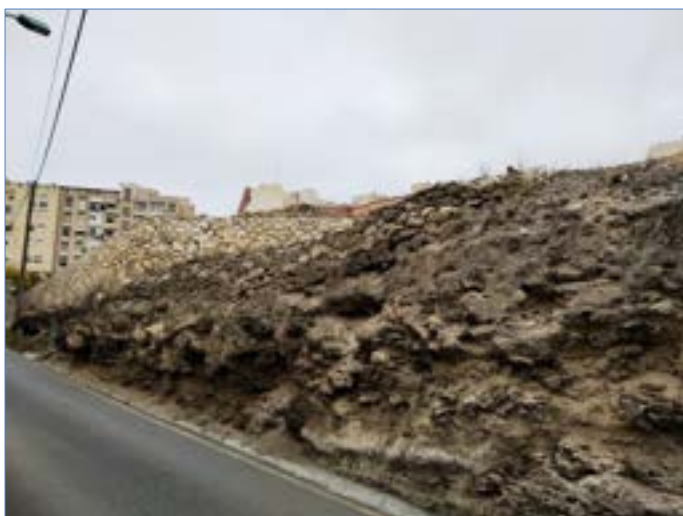
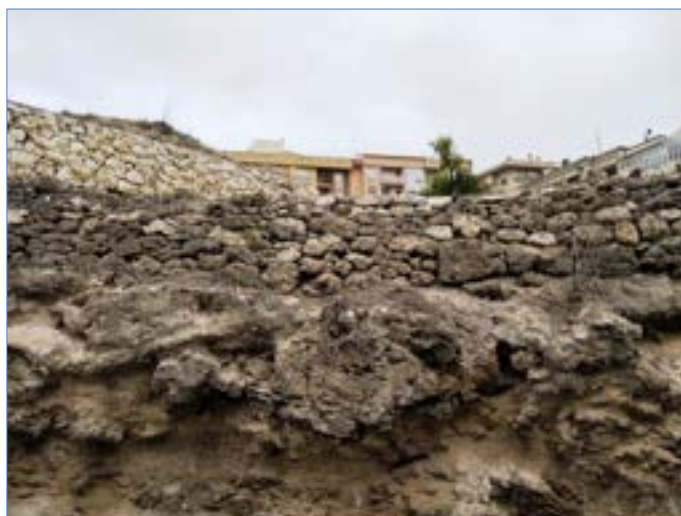
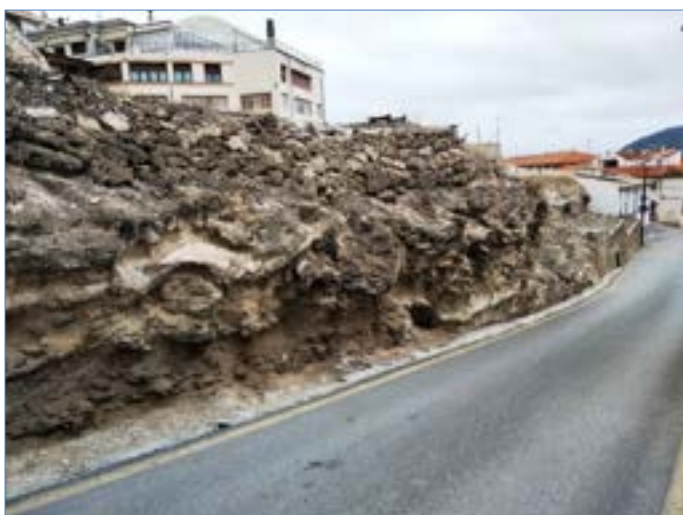
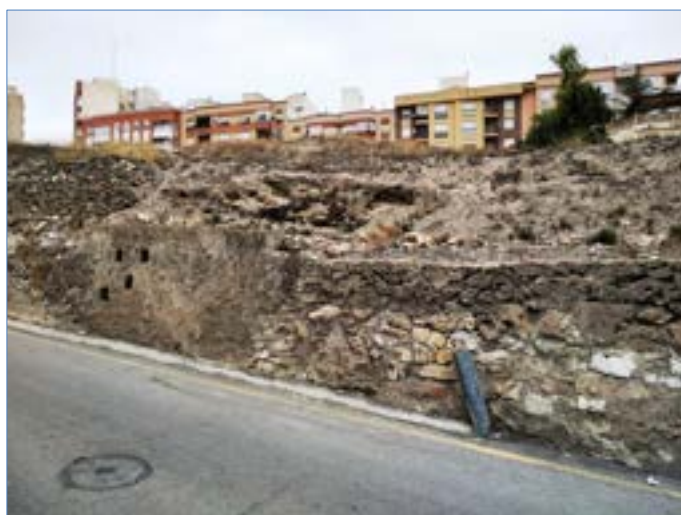
SITUACIÓN EN LA FOTOGRAFÍA AÉREA **HPSTCC36**

Tramo de 7 m de longitud por 0,70 m de altura máxima.

Restos de una horma de piedra tosca. Presencia de piedras calizas blanquecinas.

Mal estado de conservación.

Teniendo en cuenta la estrechez que presenta la vía pública en esta parte de la cuesta de la calle Rosales y la existencia de una hilera de viviendas preexistentes y plenamente consolidadas al otro lado de la calle, frente a esta horma HPSTCC36 y las hormas HPSTCC35 y HPSTCC37, y habiendo tenido conocimiento de la existencia de un proyecto municipal previo para ampliar este vial y solucionar los importantes problemas de circulación de vehículos en la zona, creemos que, en este caso concreto de la cuesta de la calle Rosales, y teniendo en cuenta los beneficios generales que ello reportaría, podrían desmontarse la tres hormas citadas (HPSTCC35, HPSTCC36 y HPSTCC37) para permitir el ensanche del vial. Como habrá que construir algún tipo de muro de contención, quizás se podría aprovechar para reconstruir una horma de piedra tosca, retranqueada de las actuales, que sirviera como ejemplo y buena práctica de este tipo de técnica, especialmente cuando hay otras muchas en la Huerta de Caravaca de la Cruz que necesitarán de reconstrucciones o de reparaciones.

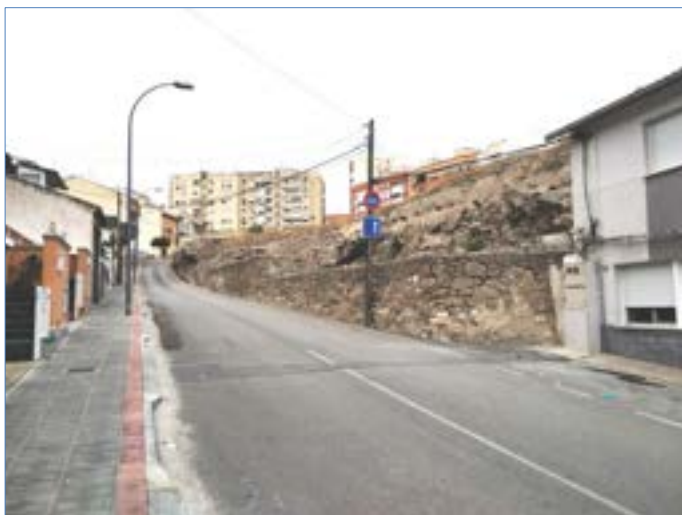
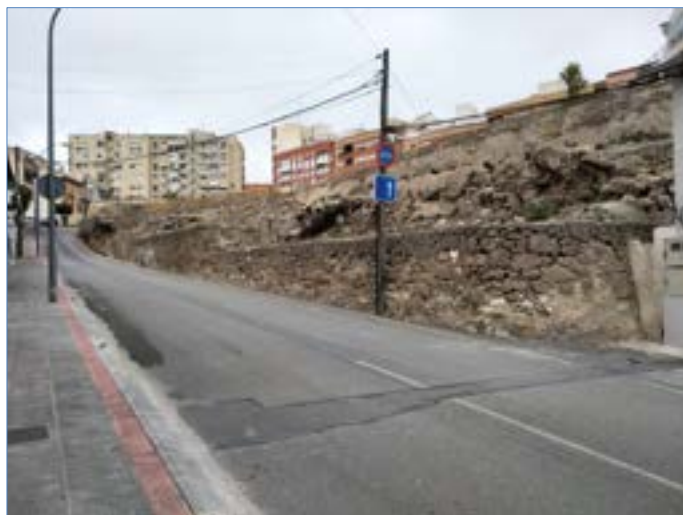
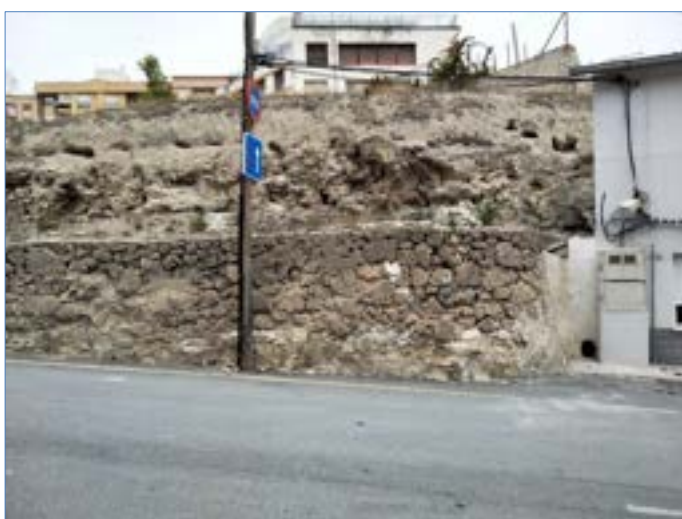
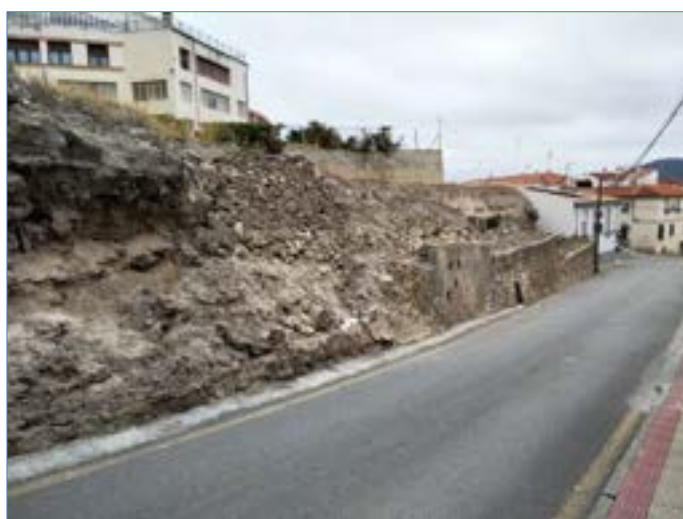
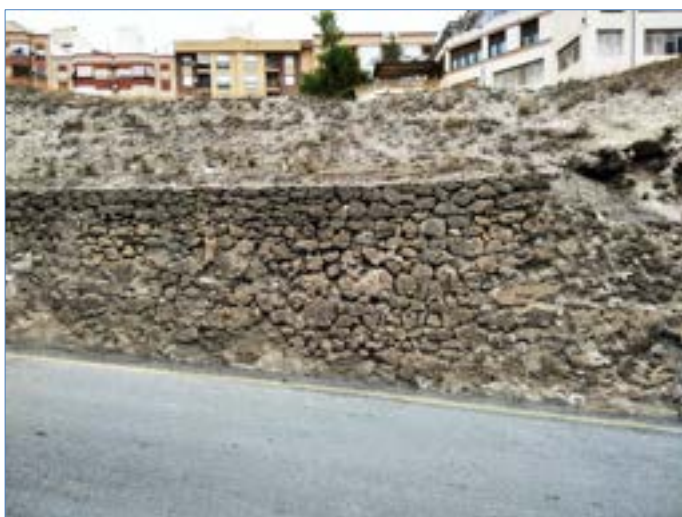
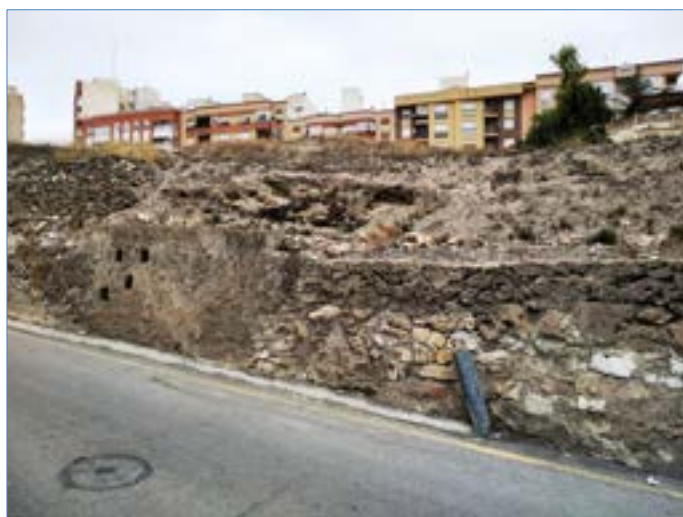
SITUACIÓN EN LA FOTOGRAFÍA AÉREA **HPSTCC37**

Tramo de arriba, 11m; tramo de abajo, 31 m.

Dos tramos de horma de piedra tosca, reparada y enfoscada parcialmente. No tuvieron la función de contener ningún bancale, más bien parecen contruidos para delimitar el antiguo Camino de los Molinos y Casablanca e impedir los posibles desprendimientos que pudieran caer sobre los transeúntes y carruajes. En la parte posterior aflora el monte de piedra tosca característico del Cejo y Toscar.

Teniendo en cuenta la estrechez que presenta la vía pública en esta parte de la cuesta de la calle Rosales y la existencia de una hilera de viviendas preexistentes y plenamente consolidadas al otro lado de la calle, frente a esta horma HPSTCC37 y las anteriores hormas HPSTCC35 y HPSTCC36, y habiendo tenido conocimiento de la existencia de un proyecto municipal previo para ampliar este vial y solucionar los importantes problemas de circulación de vehículos en la zona, creemos que, en este caso concreto de la cuesta de la calle Rosales, y teniendo en cuenta los beneficios generales que ello reportaría, podrían desmontarse la tres hormas citadas (HPSTCC35, HPSTCC36 y HPSTCC37) para permitir el ensanche del vial. Como habrá que construir algún tipo de muro de contención, quizás se podría aprovechar para reconstruir una horma de piedra tosca, retranqueada de las actuales, que sirviera como ejemplo y buena práctica de este tipo de técnica, especialmente cuando hay otras muchas en la Huerta de Caravaca de la Cruz que necesitarán de reconstrucciones o de reparaciones.

- Limpieza y adecentamiento de la parte trasera de la horma.

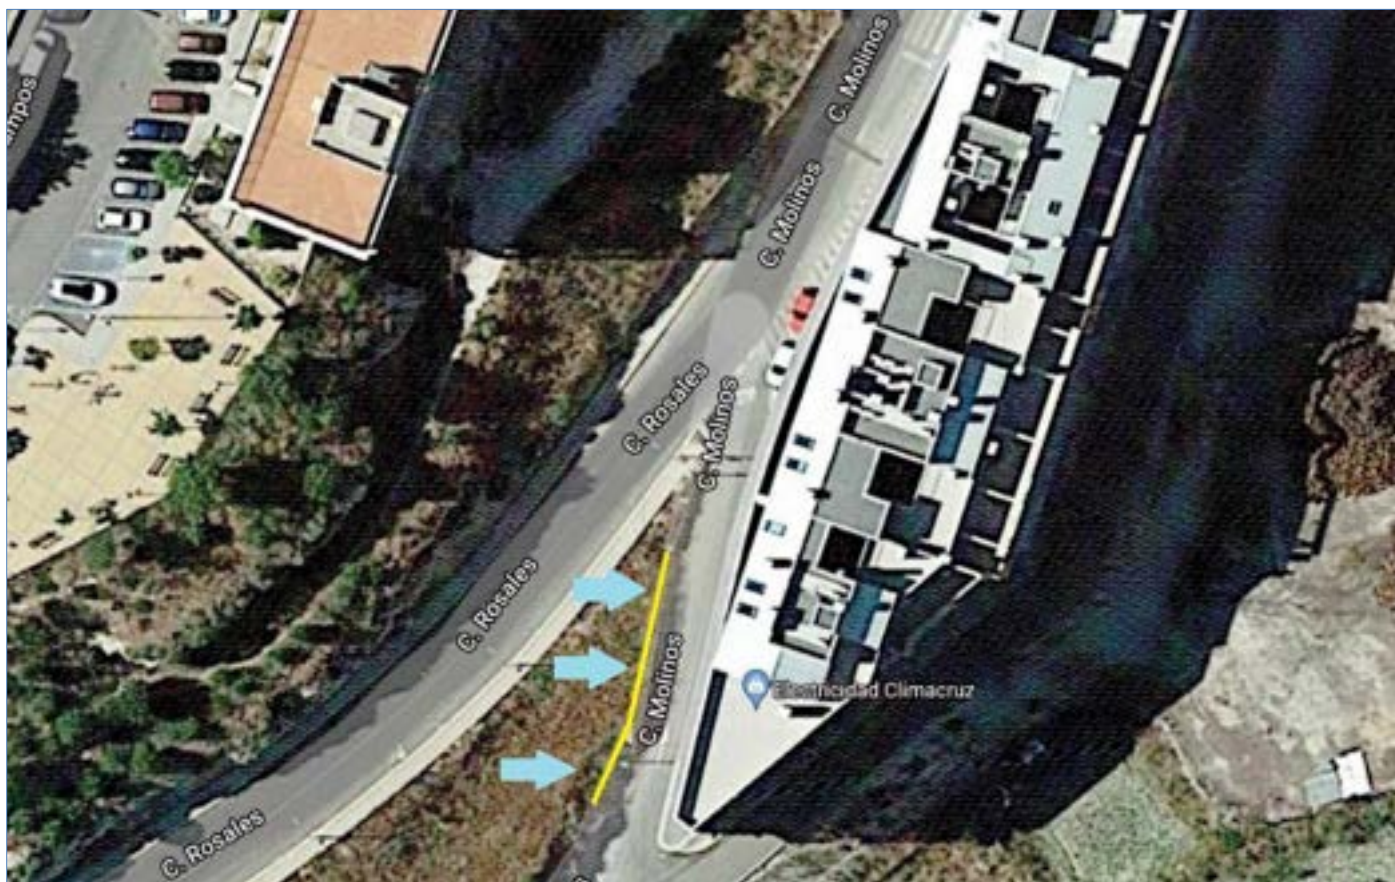
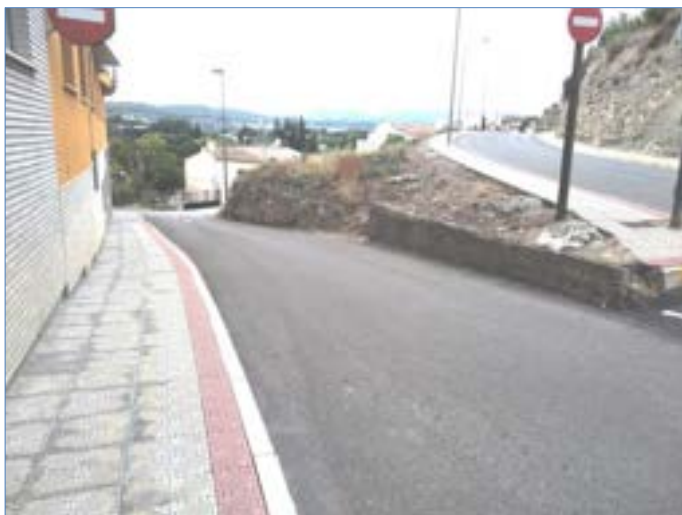
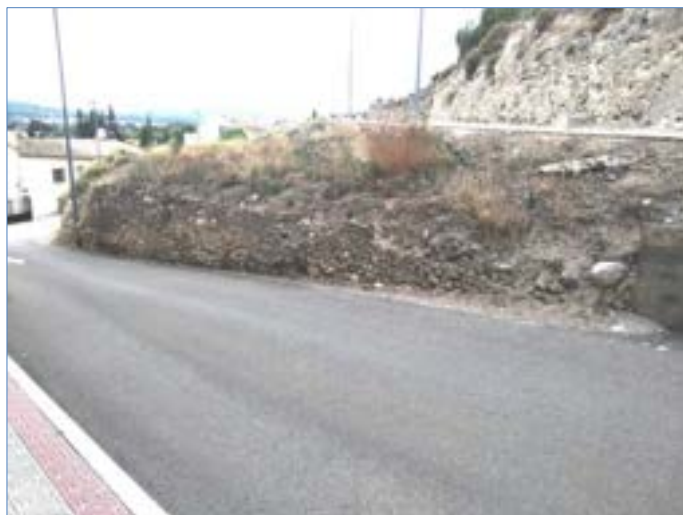
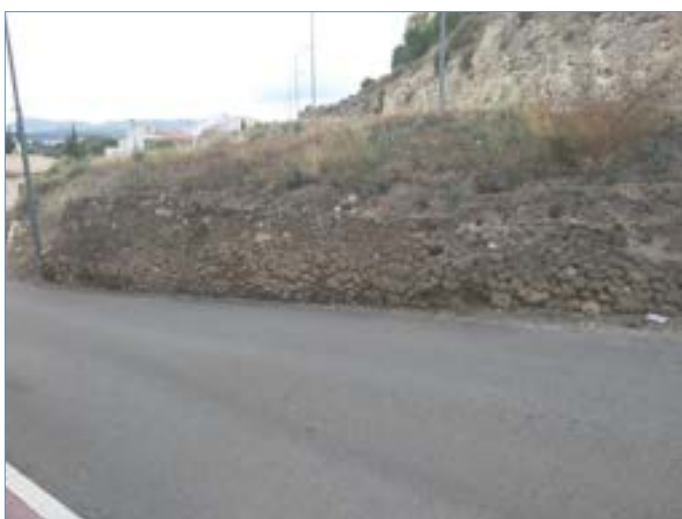
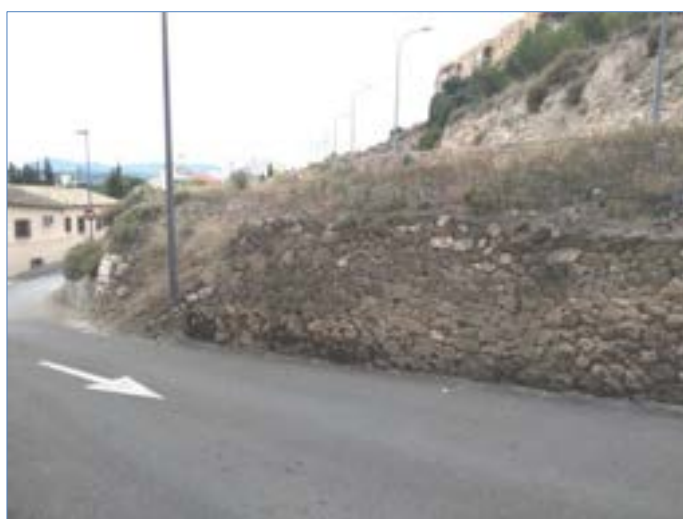
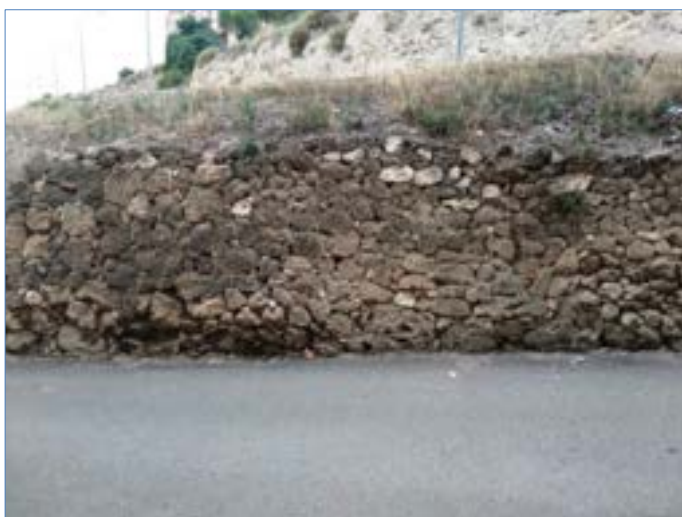
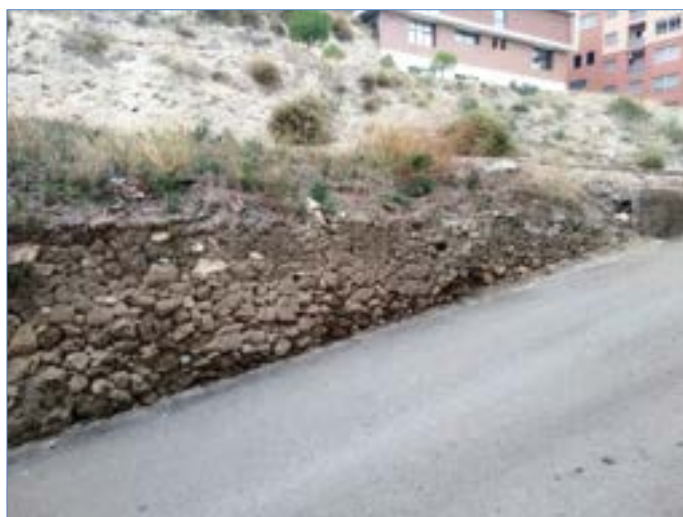
**Nº: HPSTCC41**

Ha perdido parte de las últimas hiladas.

- Consolidación de la fábrica.
- Reconstruir las hiladas desaparecidas.
- Labores regulares de mantenimiento.
- Limpieza de matorral.
- Pedir a los particulares que, si es de su incumbencia, se hagan cargo de las consolidaciones.

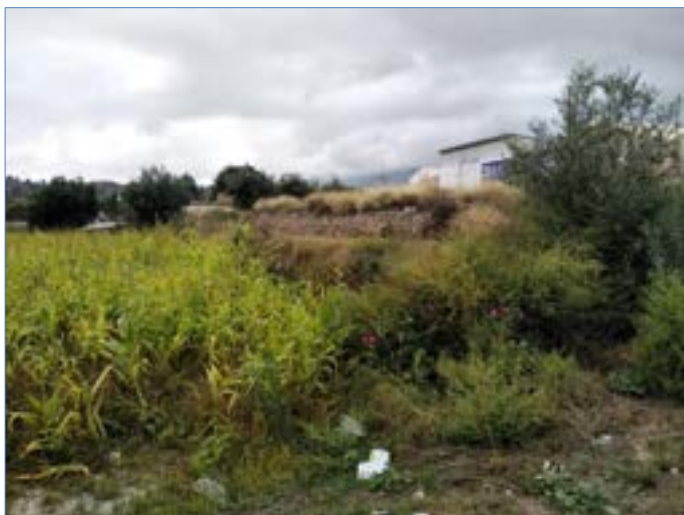
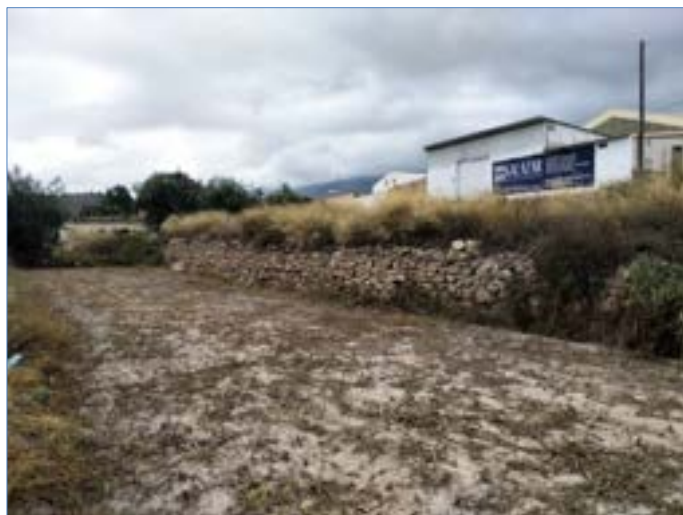
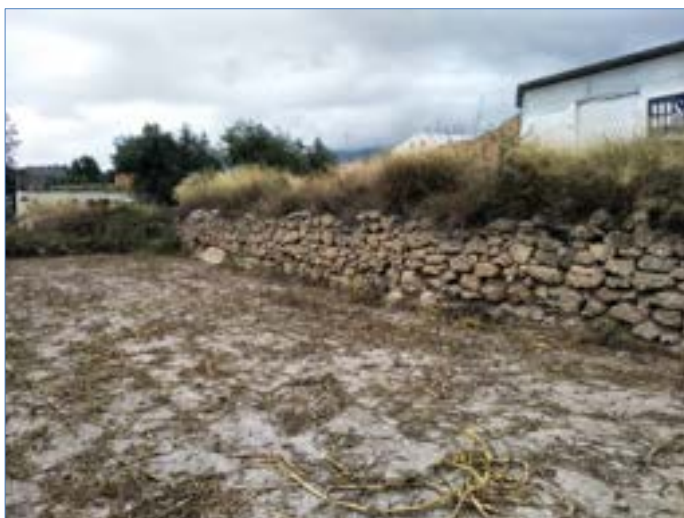
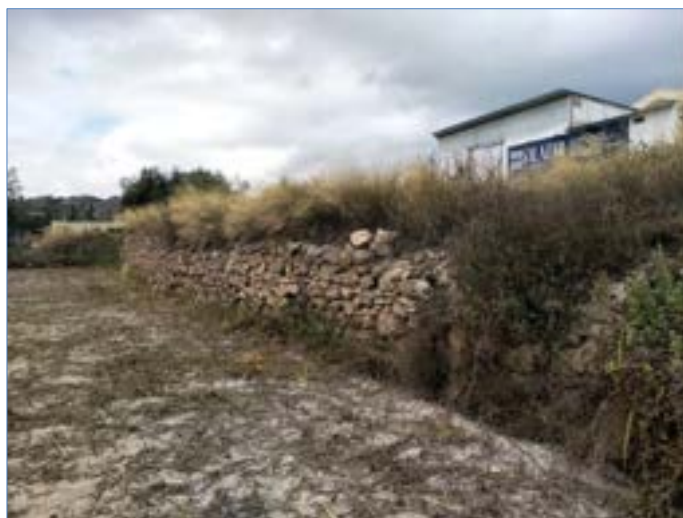
**Nº: HPSTCC42**

Regular estado de conservación por deterioro y abandono.

- Reconstruir la última hilada.
- Limpieza de matorral.
- Pedir a los particulares que, si es de su incumbencia, se hagan cargo de las consolidaciones.

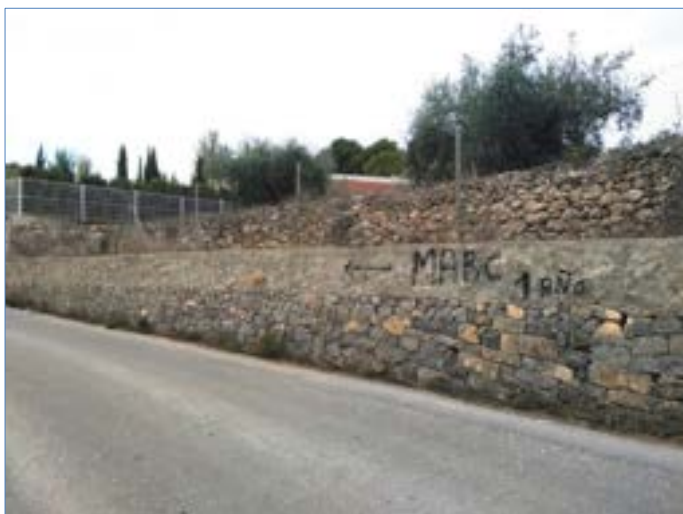
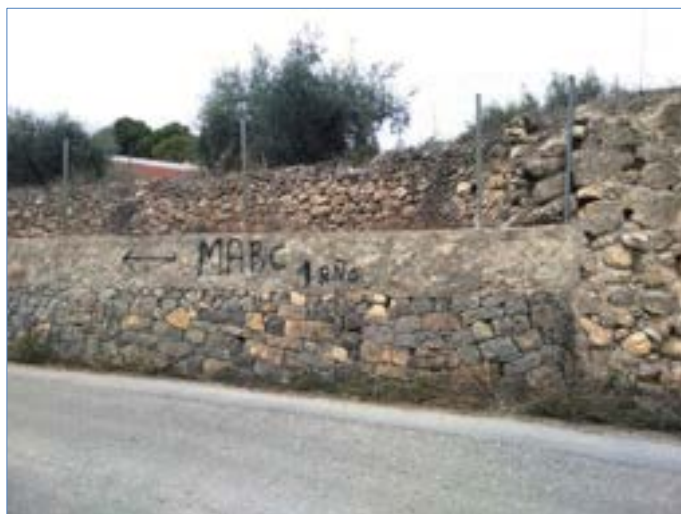
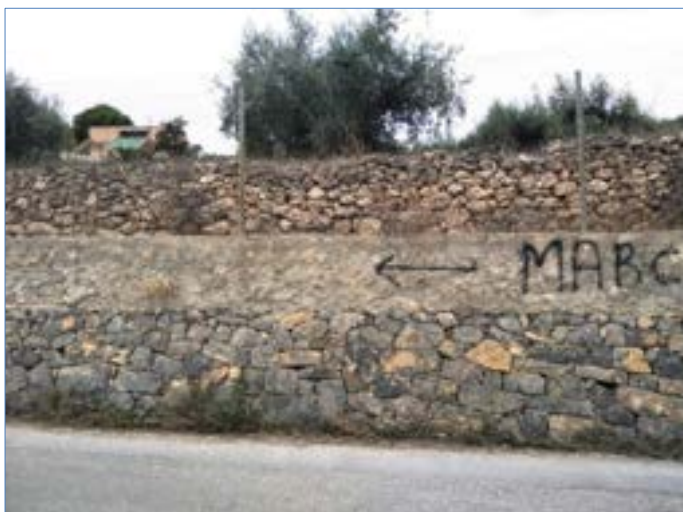
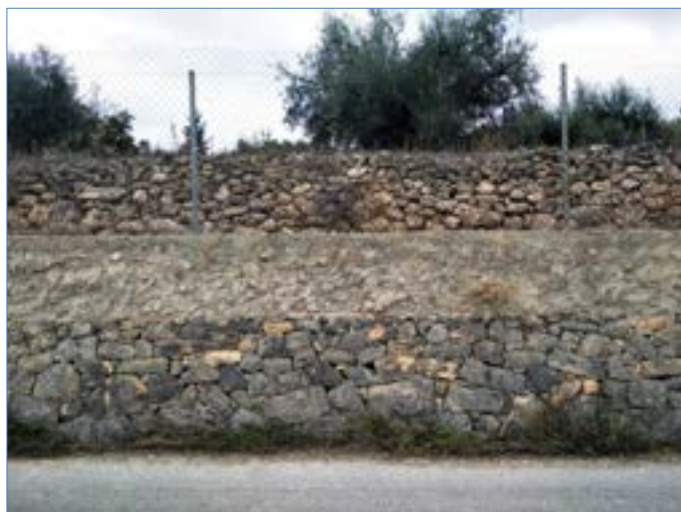
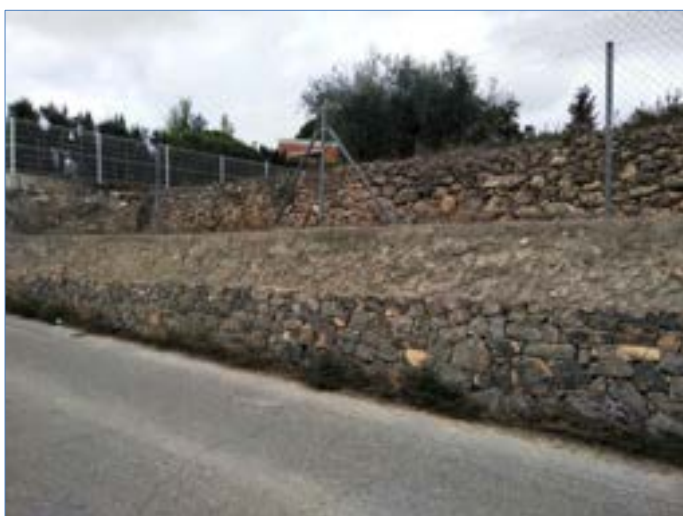
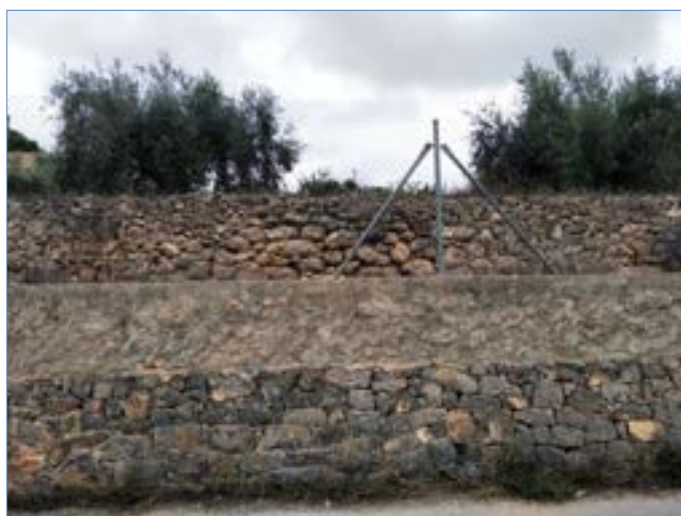
Aunque la observación de campo se ha realizado desde un punto muy distante y no permite entrar en detalle, seguramente la horma está reparada en su mayor parte con piedras calizas y mortero de cemento pues su fábrica se ha utilizado como cimentación de vallados y muros de bloques de cemento de la terraza superior. Es casi seguro que la horma cuenta con un mayor desarrollo, coincidiendo con las curvas de nivel de la citada terraza y los límites entre los diversos propietarios, según se desprende del análisis de la fotografía histórica. En todo caso, los datos no se pueden tomar como definitivos hasta que no se inspeccione in situ.

Aparentemente, teniendo en cuenta lo que resulta visible desde el Camino Viejo de Archivel, está bien conservada.

- No se pueden definir sin contar con una observación de primera mano.
