# Inventario de hormas de piedra seca aparejadas con piedra tosca (Caravaca de la Cruz, Murcia)

**Indalecio Pozo Martínez**

Diciembre 2021 / Marzo 2022

## METODOLOGÍA Y CATALOGACIÓN DE LAS HORMAS DE PIEDRA SECA APAREJADAS CON PIEDRA TOSCA

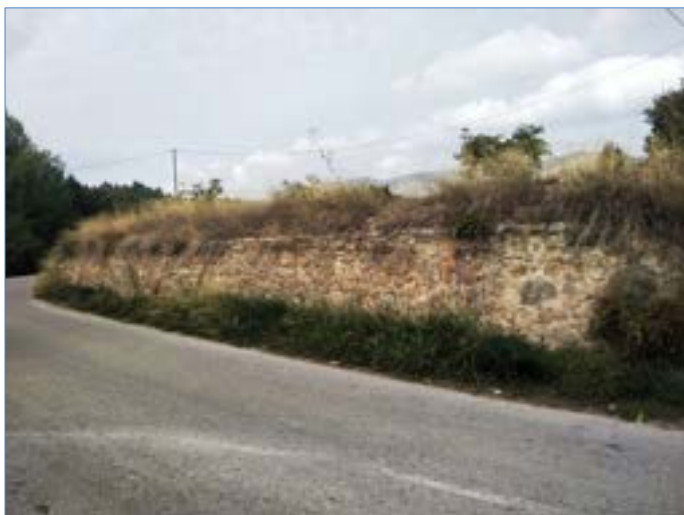
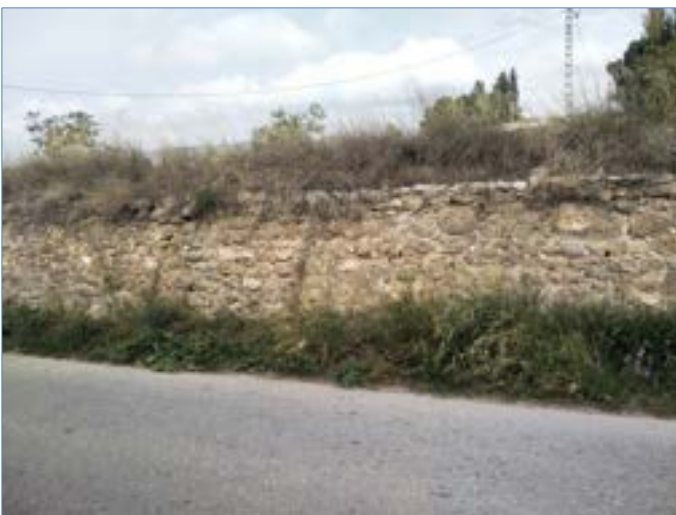
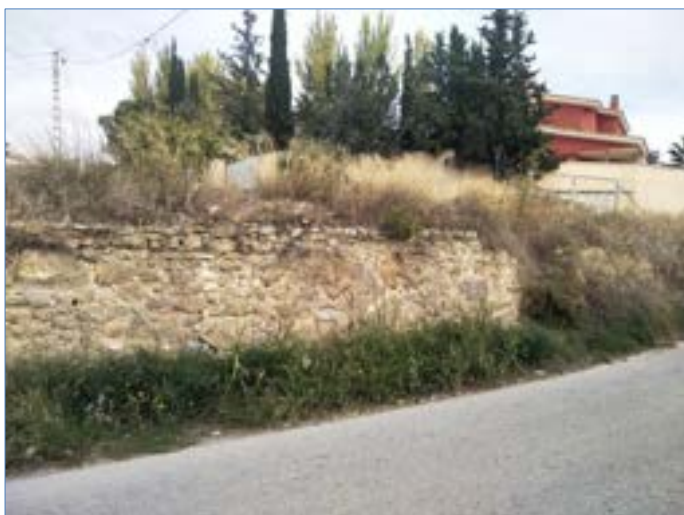
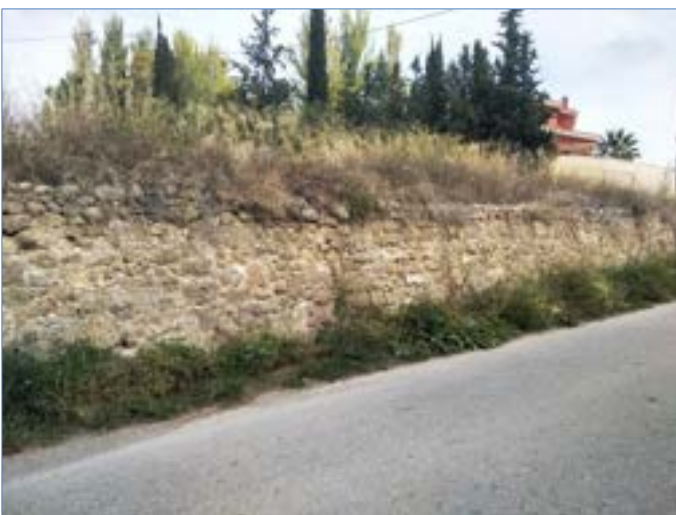
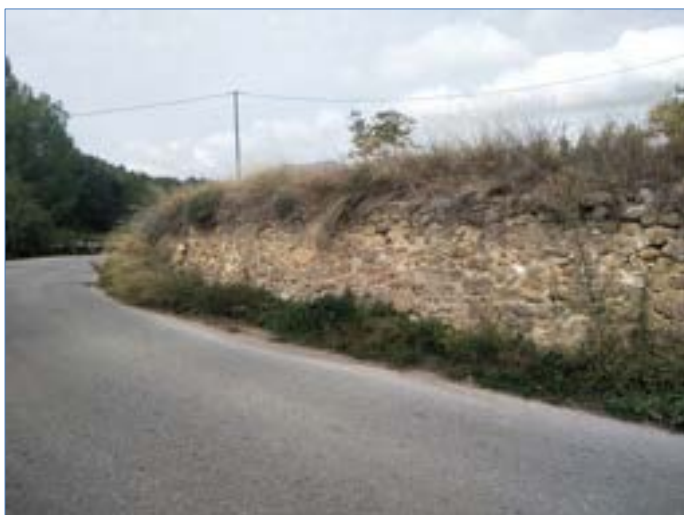
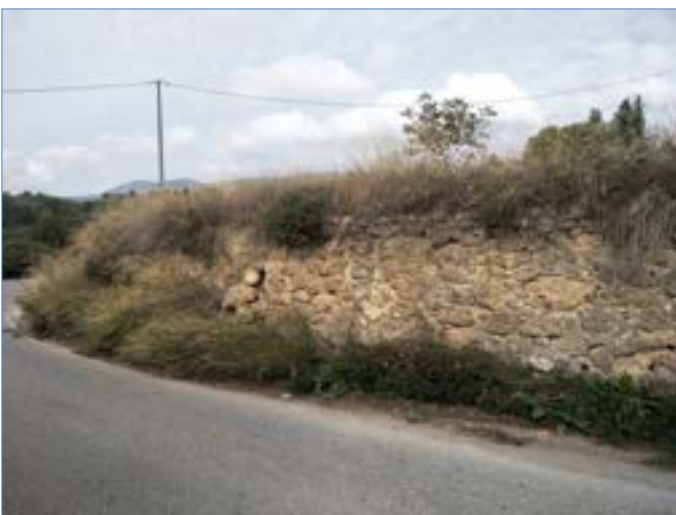
Horma de piedra tosca rejuntada con un mortero de yeso muy pobre, quizás no correspondiente con la fase original. Seguramente debía entroncar con HPSTCC44, en la curva con la Rambla del Baladre. Su situación en el margen del Camino Viejo de Archivel o Camino de Granada por el interior, una vía muy transitada en tiempos pasados, indica que esta fábrica, o las que le precedieran, han debido contar con un mantenimiento hasta fechas no muy antiguas. Constituye el límite oriental de las terrazas del Sur del Carrascal, calificadas desde hace muchos años como Zona Verde, aunque permanecen sin desarrollar.

Presenta problemas de solidez y se ha desmoronado un lienzo no menor de 20 m.

- Reconstruir el lienzo que falta para entroncar con el existente junto a la Rambla del Baladre.
- Consolidar la parte superior de la horma.
- Limpieza de matorral.
- Labores regulares de mantenimiento.
- Pedir a los particulares que, si es de su incumbencia, se hagan cargo de las consolidaciones.

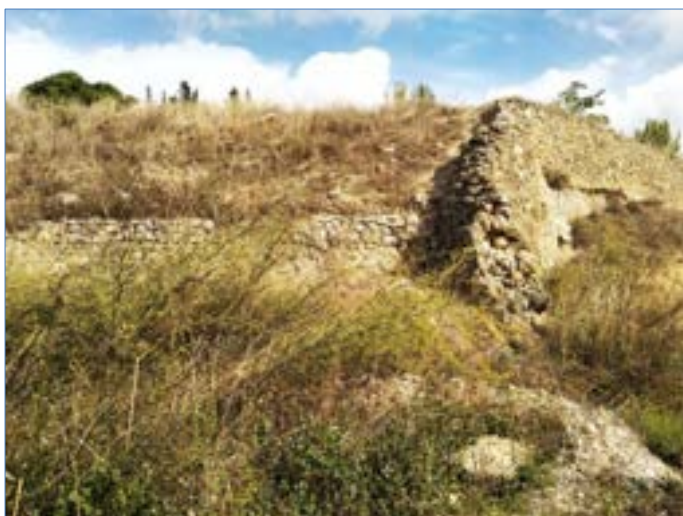
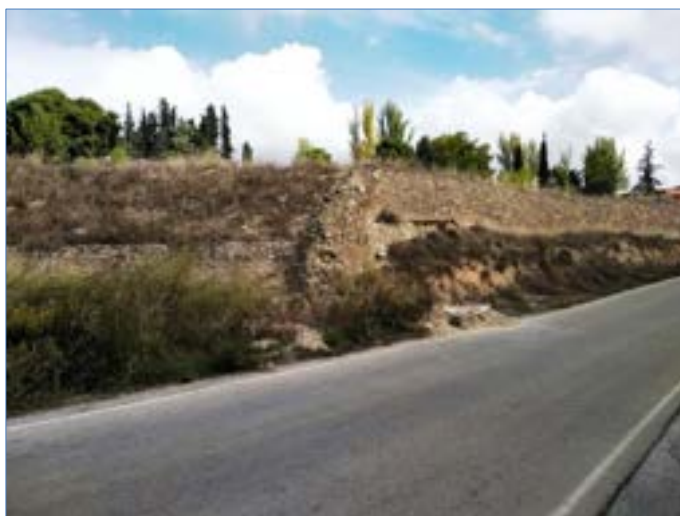
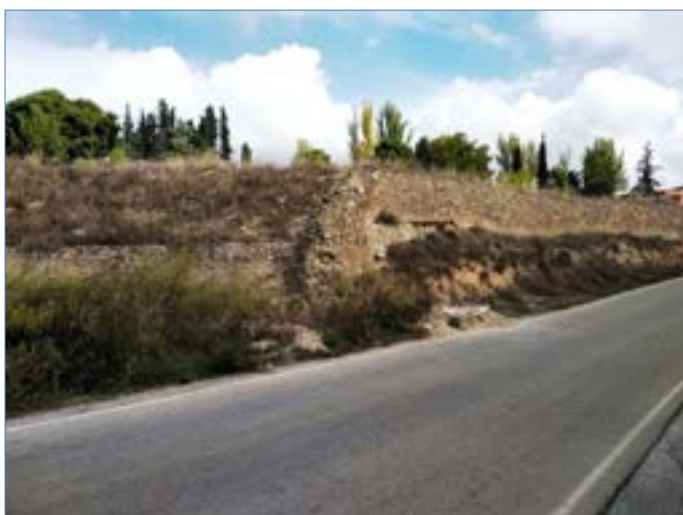
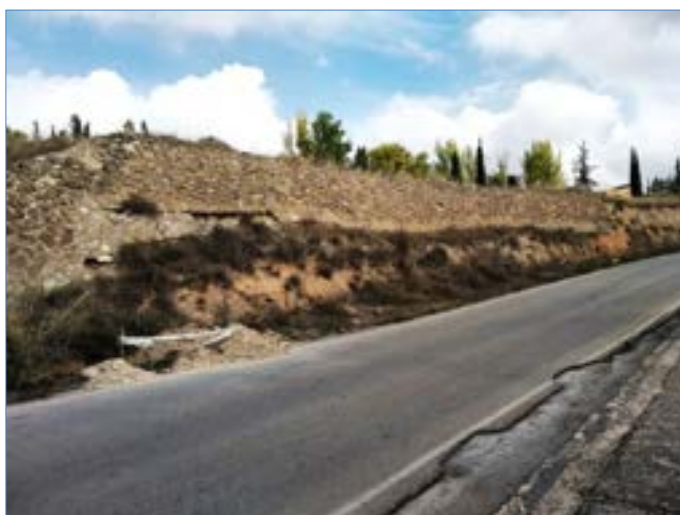
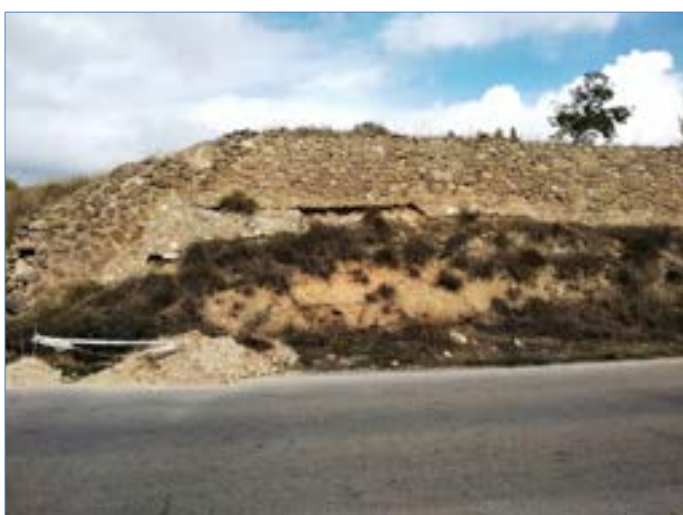
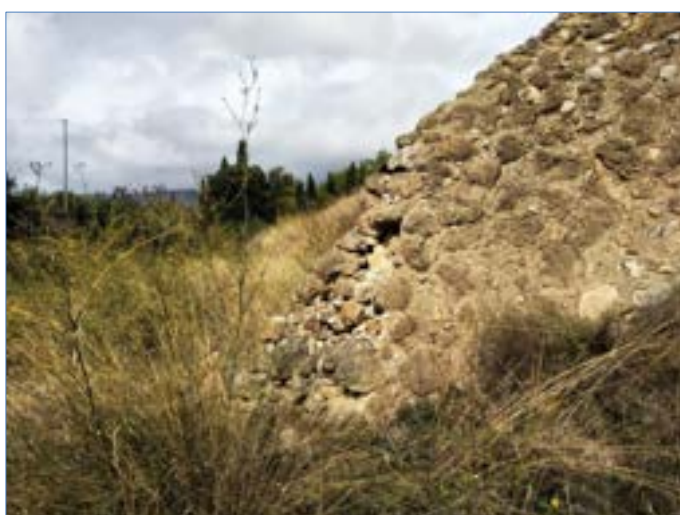
FOTOGRAFÍAS HPSTCC47

Horma de piedra tosca con algún trecho rejuntado con mortero de yeso. Seguramente debía tener mucho mayor recorrido hasta entroncar con los lienzos existentes en el este del Carrascal. Su situación en el margen del Camino Viejo de Archivel o Camino de Granada por el interior, una vía muy transitada en tiempos pasados, indica que esta fábrica, o las que le precedieran, han debido contar con un mantenimiento hasta fechas no muy antiguas. Constituye el límite sur de las terrazas del Sur del Carrascal, calificadas desde hace muchos años como Zona Verde, aunque permanecen sin desarrollar.

Presenta problemas de solidez y desmoronamiento en la parte próxima al Barranco.

- Recalzar los cimientos en algunos trechos.
- Consolidar la parte superior del lienzo junto al Barranco.
- Limpieza de matorral.
- Quizás se deberían de reconstruir los trechos que faltan hasta el entronque con la subida al Carrascal.
- Labores regulares de mantenimiento.
- Pedir a los particulares que, si es de su incumbencia, se hagan cargo de las consolidaciones.

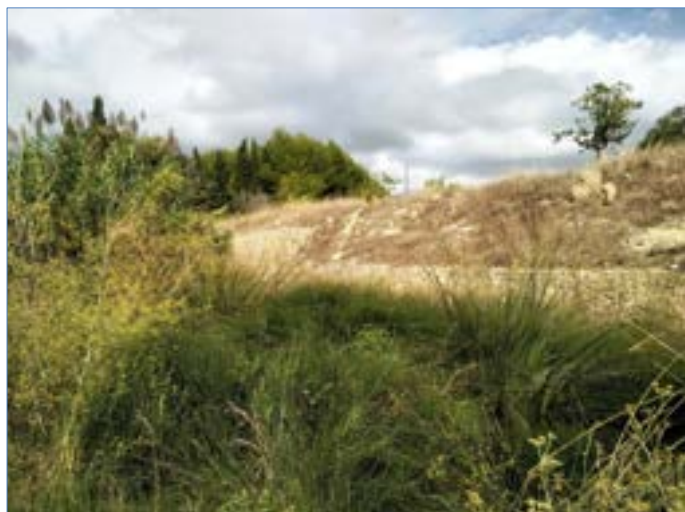
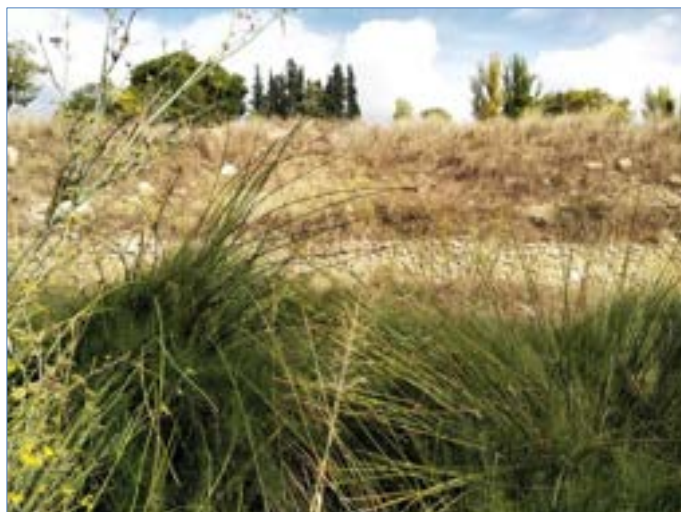
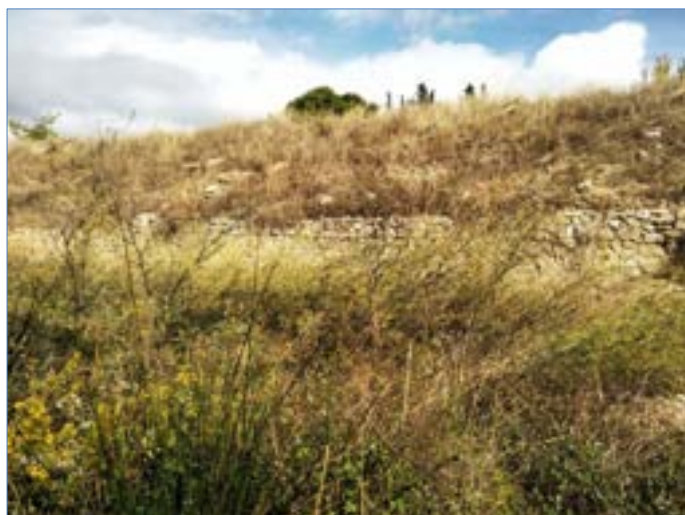
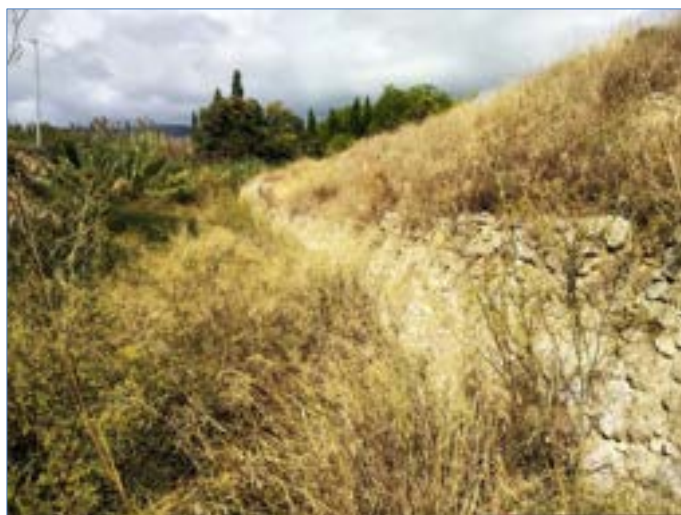
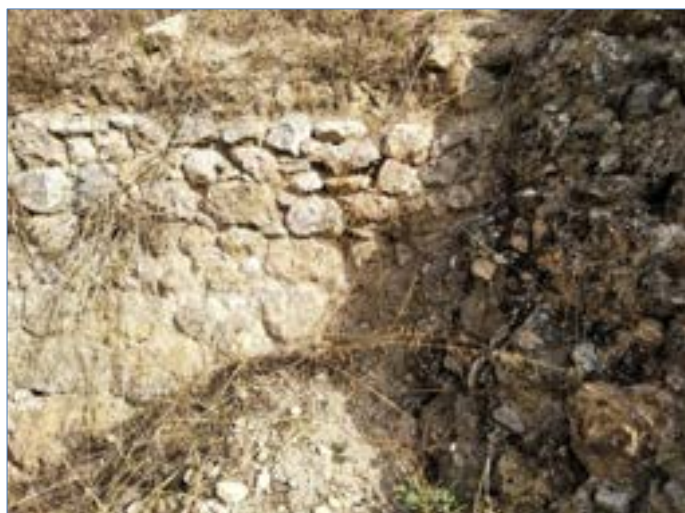
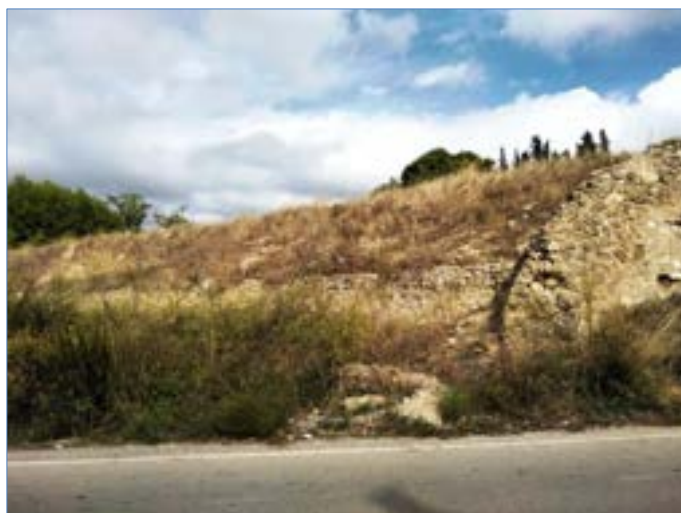
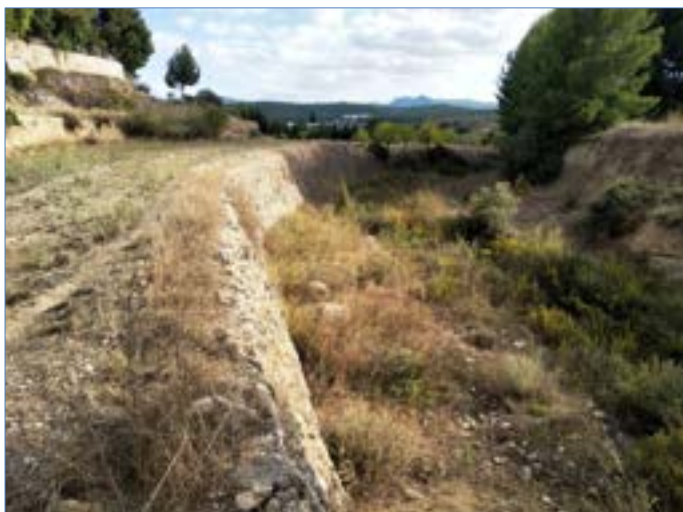
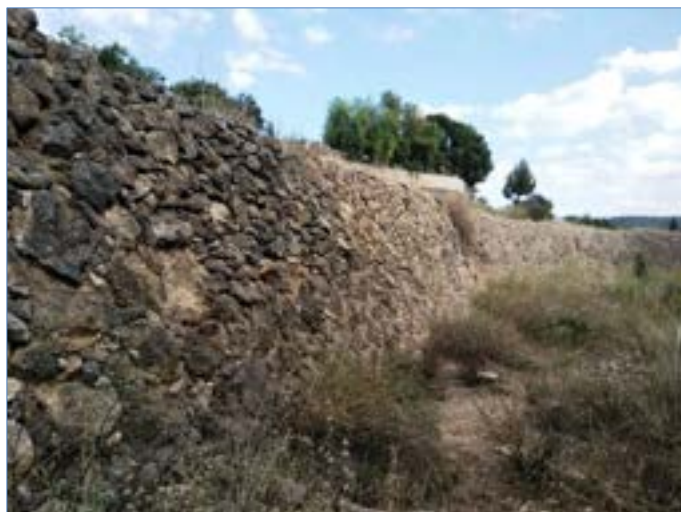
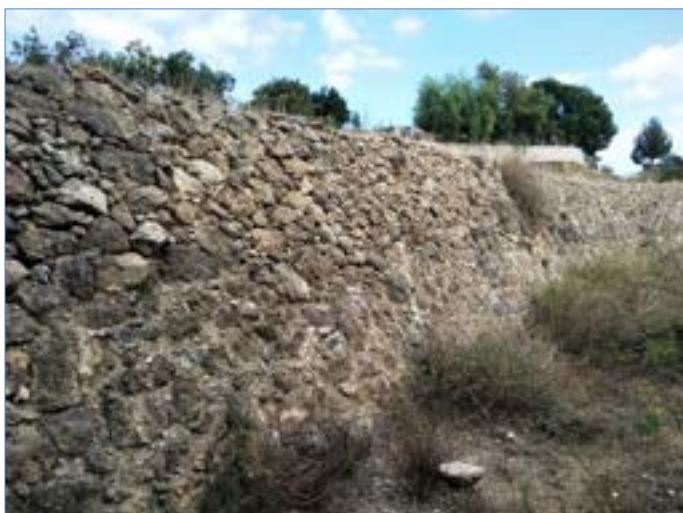
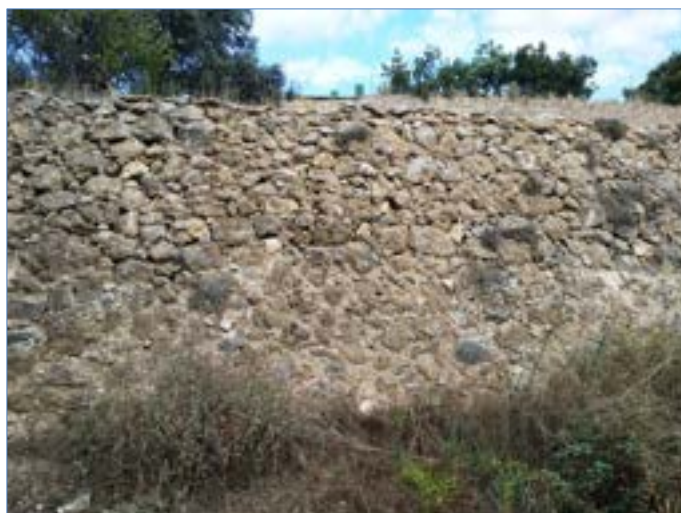
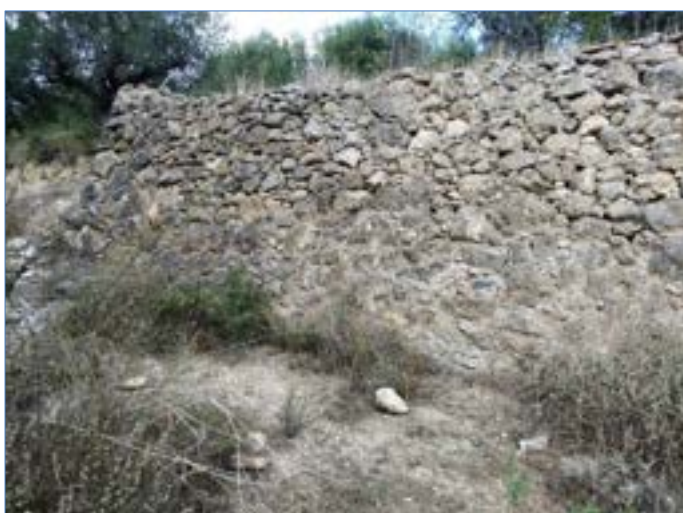
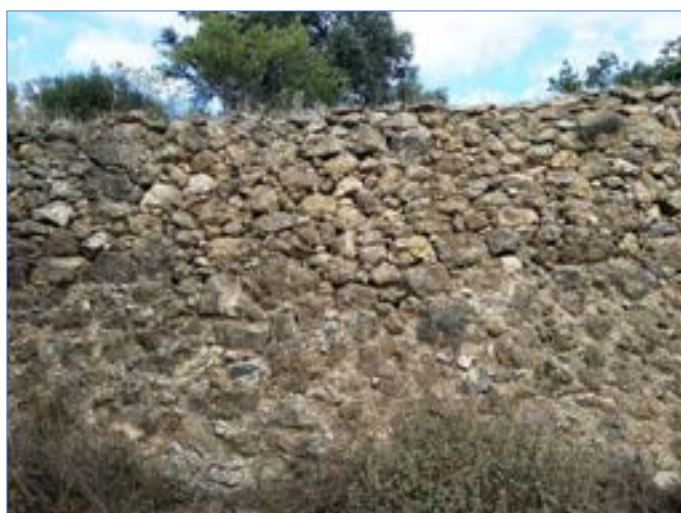
Quizás convendría limpiar el matorral de la Rambla, especialmente el que ha surgido al pie de la horma, para evitar su deterioro. Incluso se podría proyectar un novedoso itinerario o paseo a pie de 770 m por el interior del cauce, actualmente impracticable debido a la maleza, que conectara la Rambla, a la altura del Camino Viejo de Archivel, con el vado del Camino del Llano. Si se continuara hasta su desembocadura en el Río Argos, siempre por el interior del Baladre, el recorrido alcanzaría en total los 1600 m de longitud.

- Pedir a la Confederación Hidrográfica del Segura que, si es de su incumbencia, contribuya a limpiar el matorral del cauce y proyecte un sendero al pie de la horma de la Rambla del Baladre con el fin de crear un itinerario peatonal por el interior del precitado cauce.

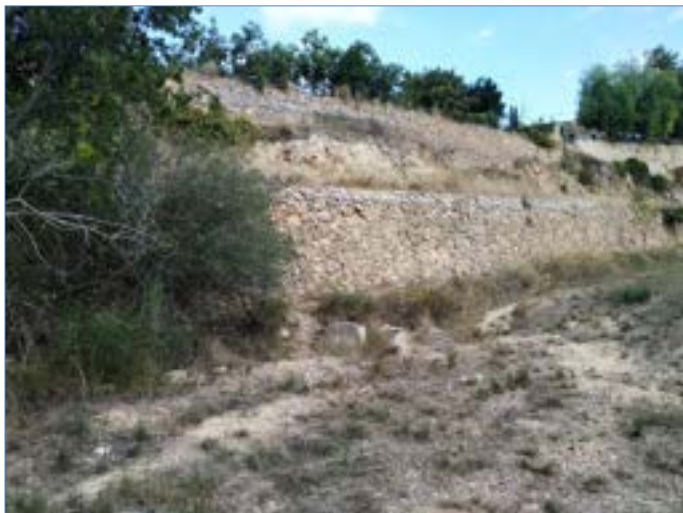
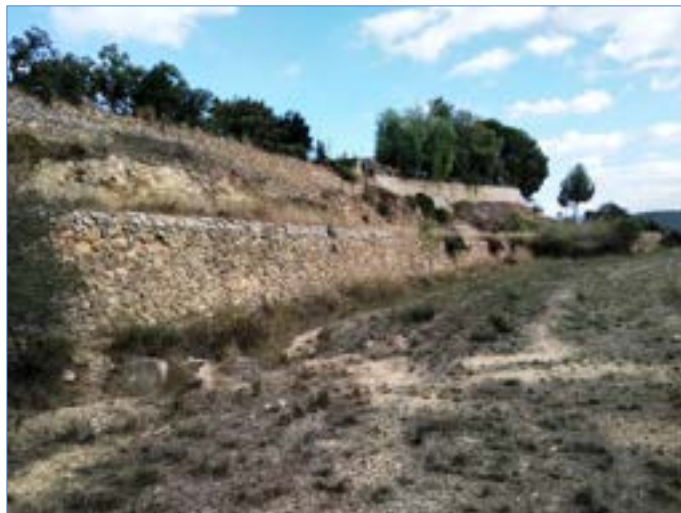
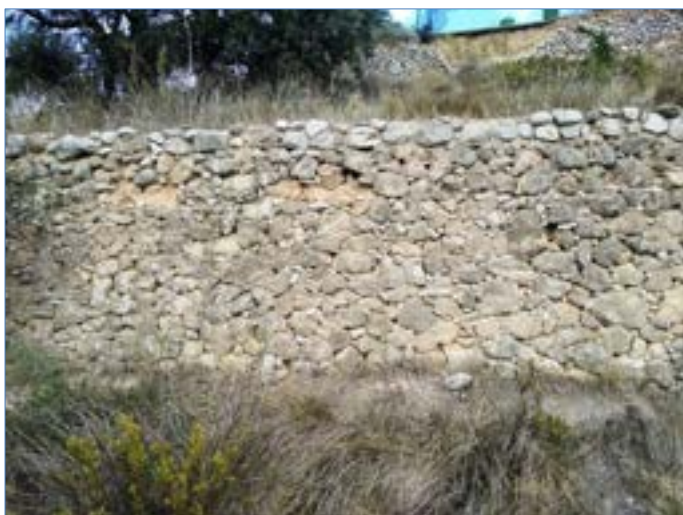
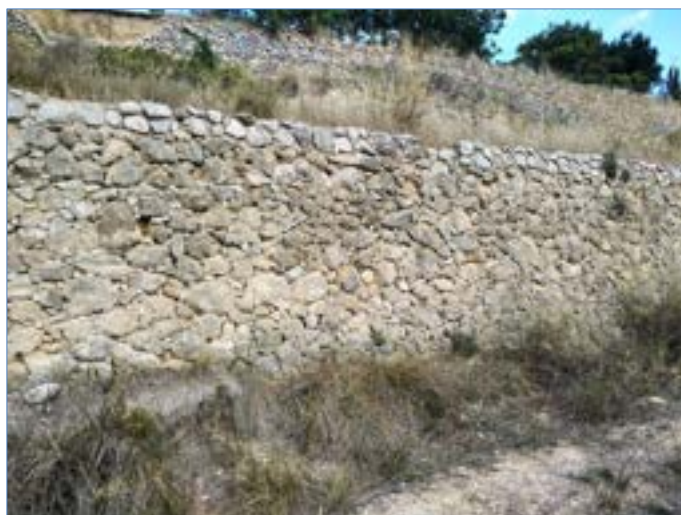
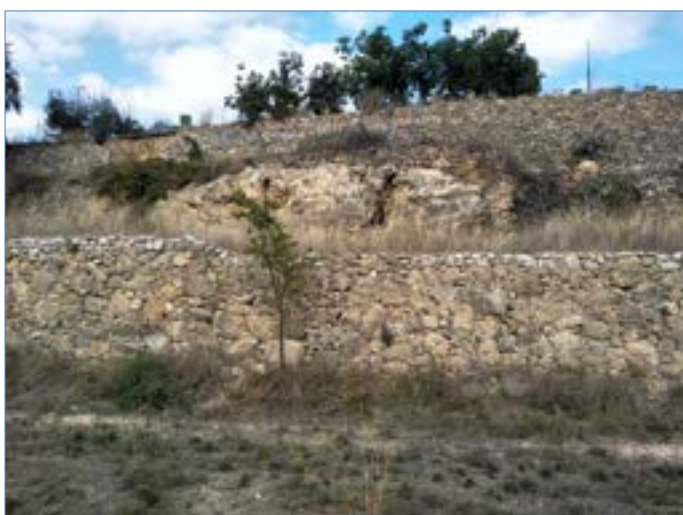
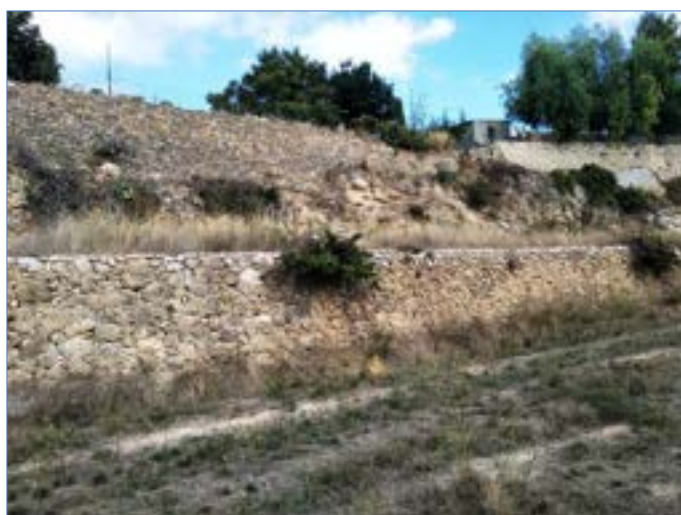
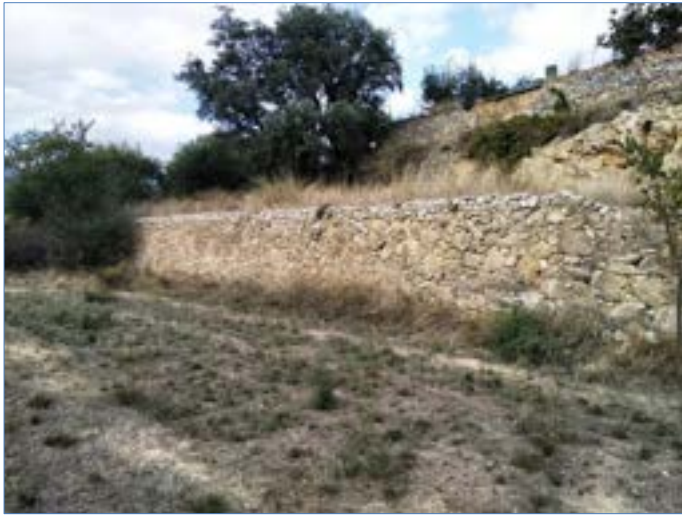
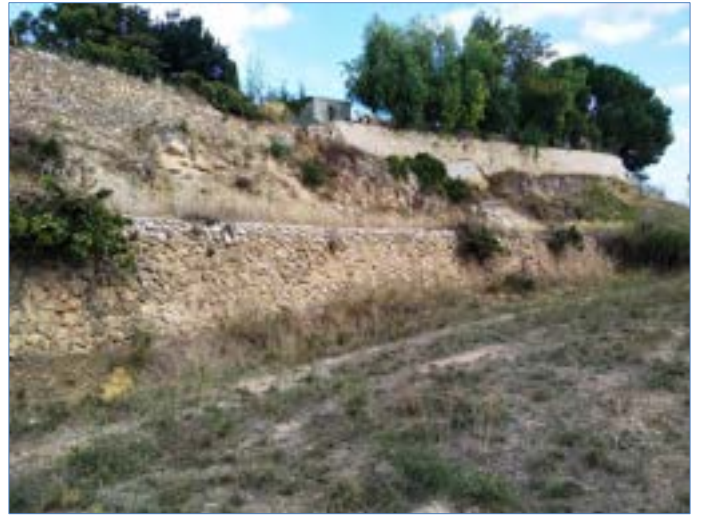
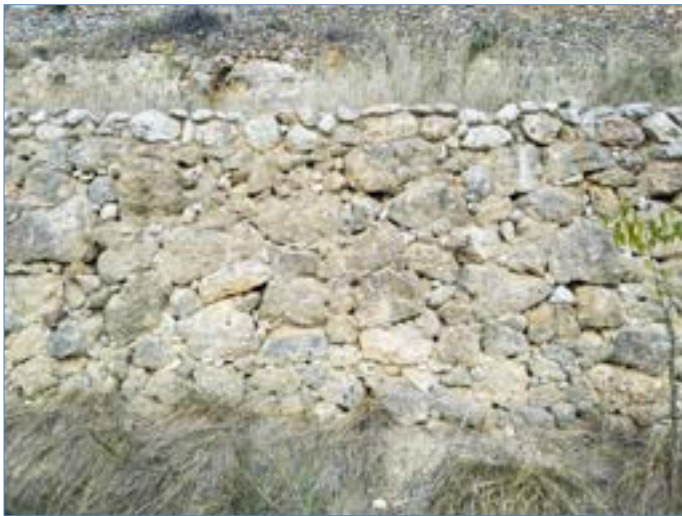
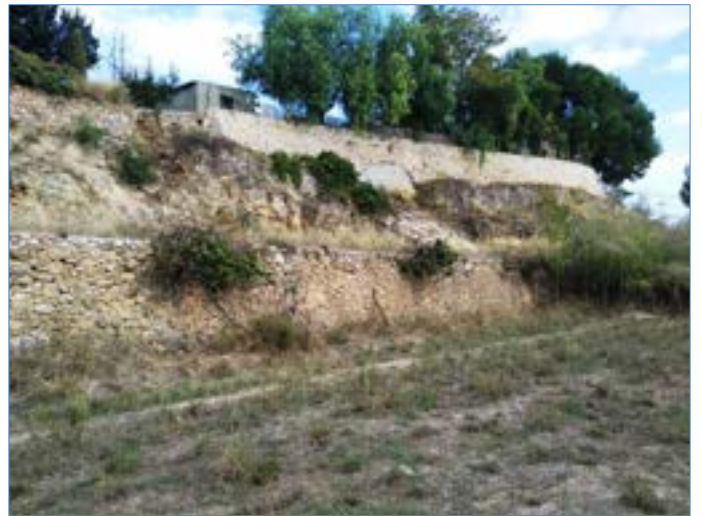
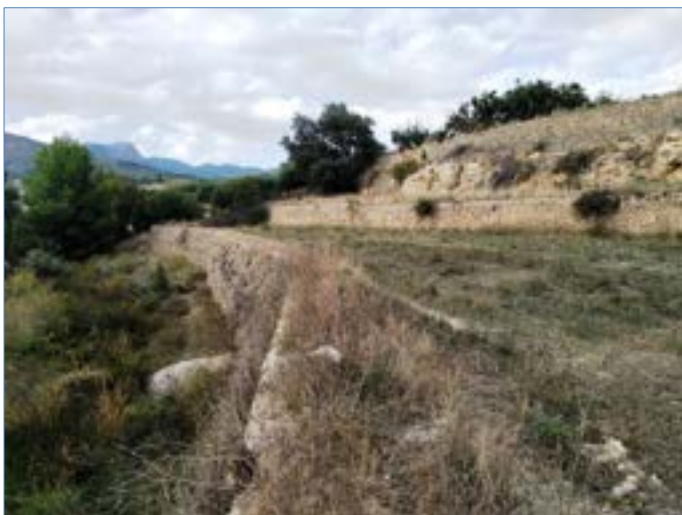
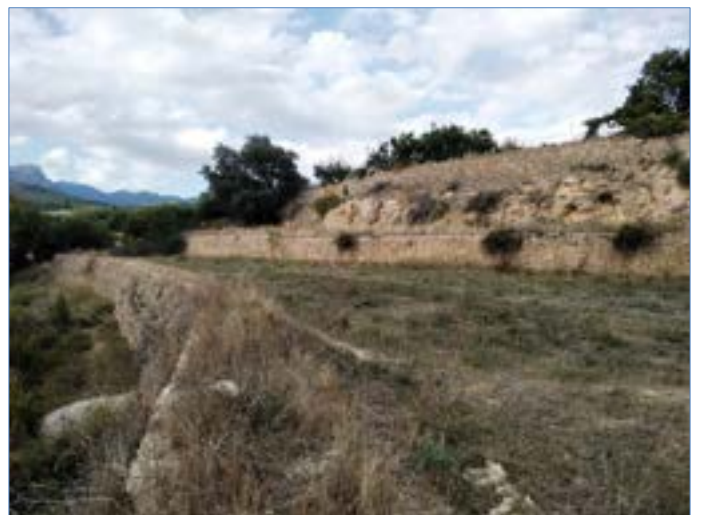
SITUACIÓN EN LA FOTOGRAFÍA AÉREA **HPSTCC49**

Horma de piedra tosca que separa terrazas longitudinales en el Carrascal Sur. Piedras de diversos tamaños y pequeñas piezas angulosas de caliza blanquecina en los intersticios. Hilada recrecida de piedra viva caliza.

Muy bien conservada.

- Limpieza de matorral.
- Labores regulares de mantenimiento.

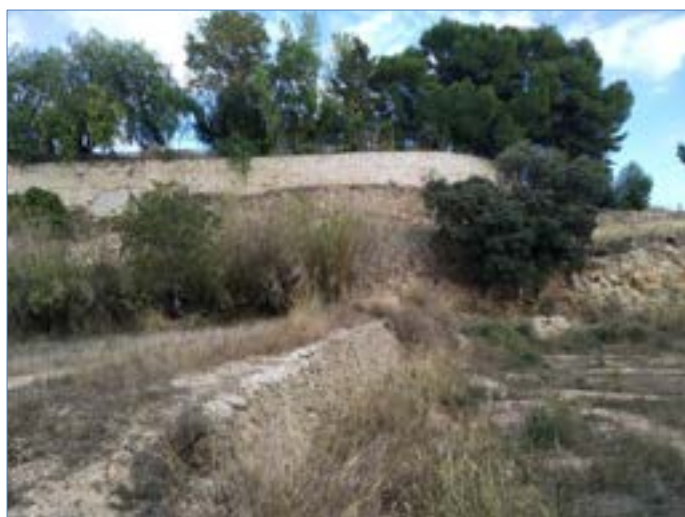
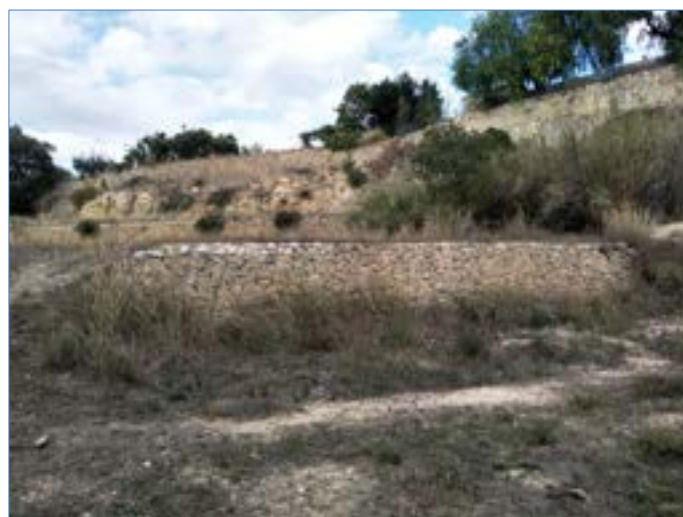
FOTOGRAFÍAS **HPSTCC50**

Bien conservada salvo la prolongación oriental que está parcialmente derruida y soterrada.

- Limpieza de cañas y matorral.
- Labores regulares de mantenimiento.

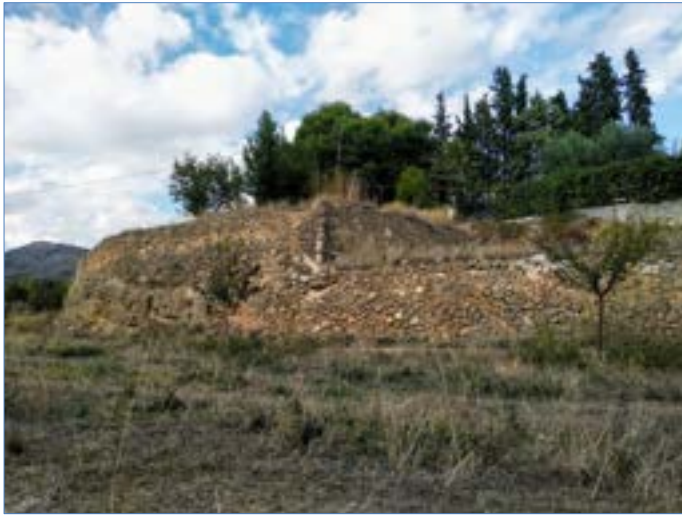
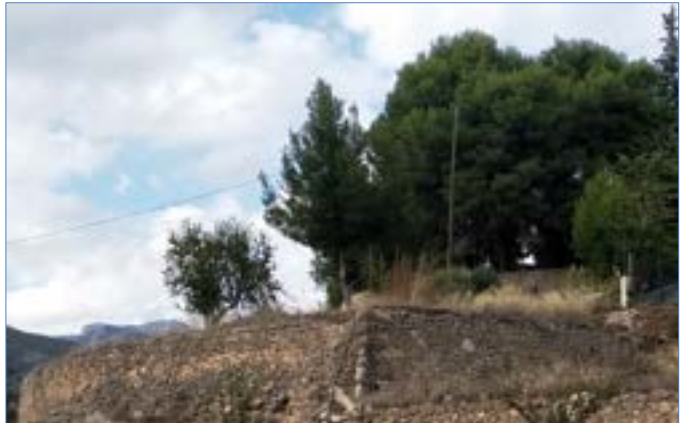
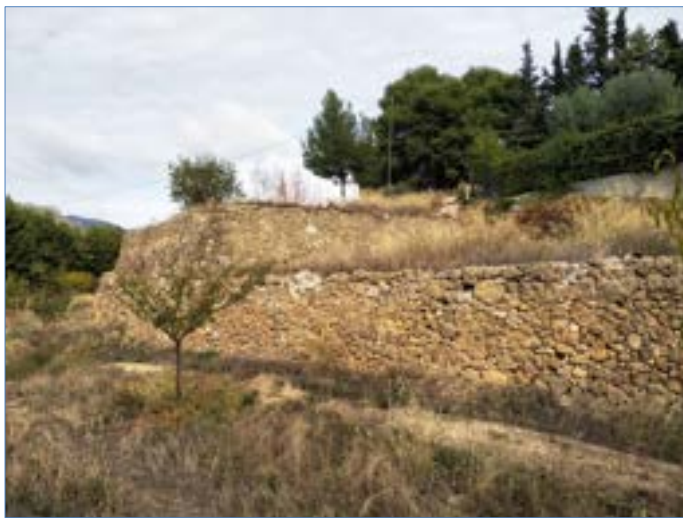
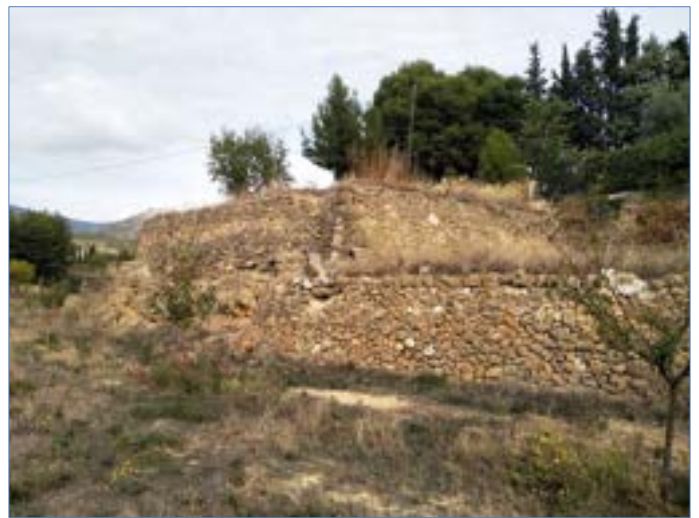
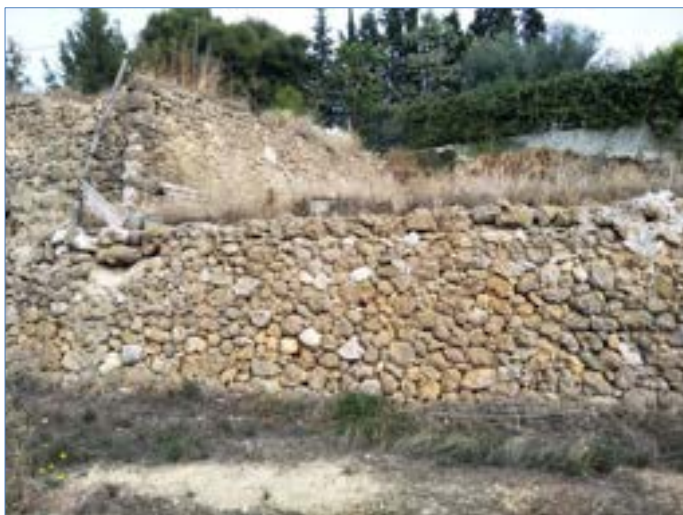
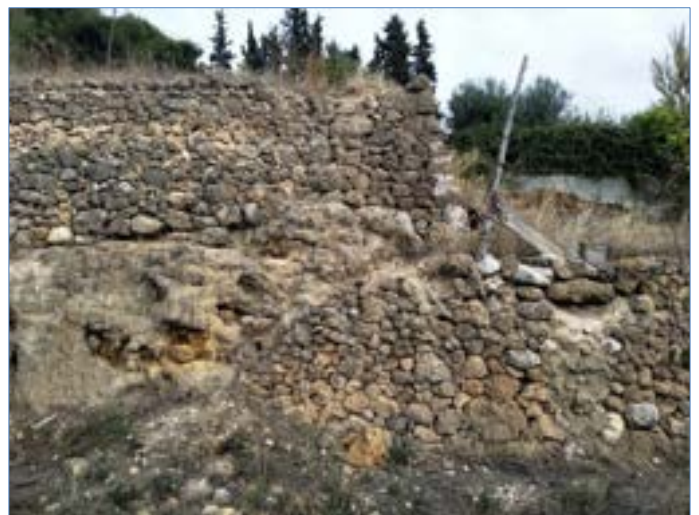
**Nº: HPSTCC54**

Hormas de piedra tosca aprovechadas como terraza superior de la calle del Carrascal y como cimiento del vallado de algunas casas. Hay tramos que se han reparado con morteros e incluso han sido sustituidas con parches de bloques de cemento o con muros de mampostería.

Los restos de tosca están bien conservados aunque algún trecho necesita reparos.

- Limpieza de matorral.
- Labores regulares de mantenimiento.
- Pedir a los particulares que, si es de su incumbencia, se hagan cargo de las consolidaciones.

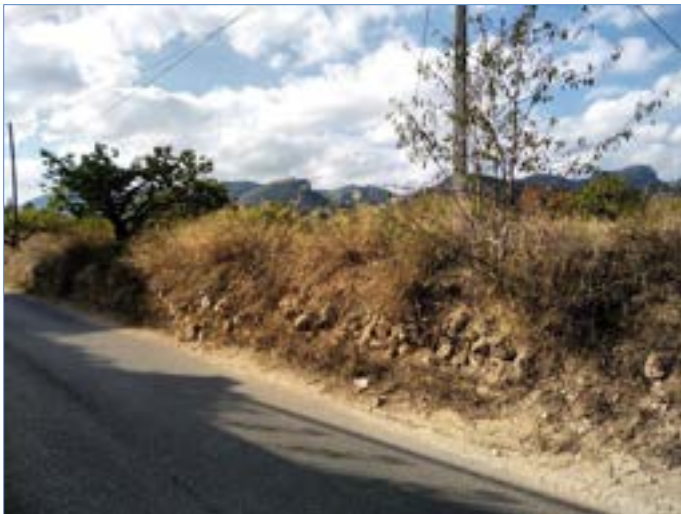
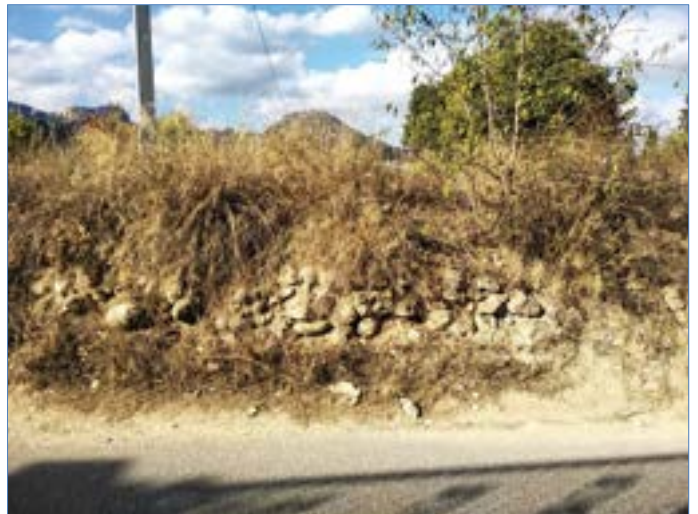
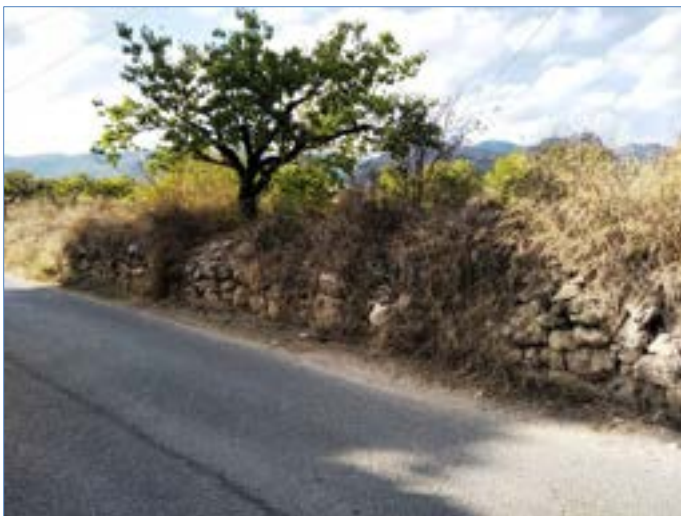
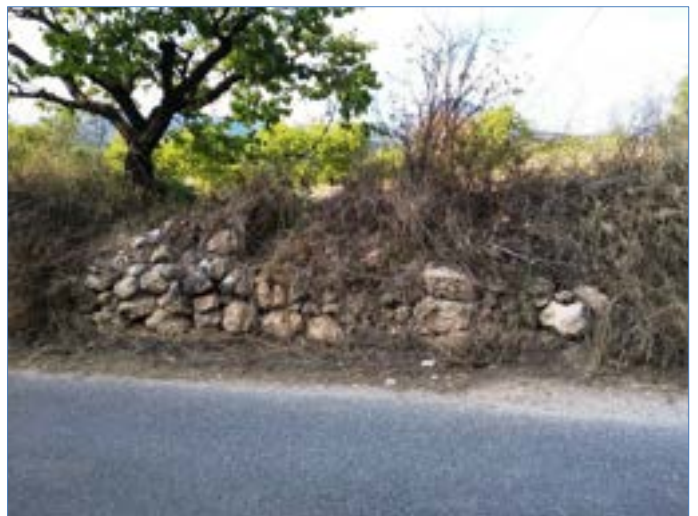
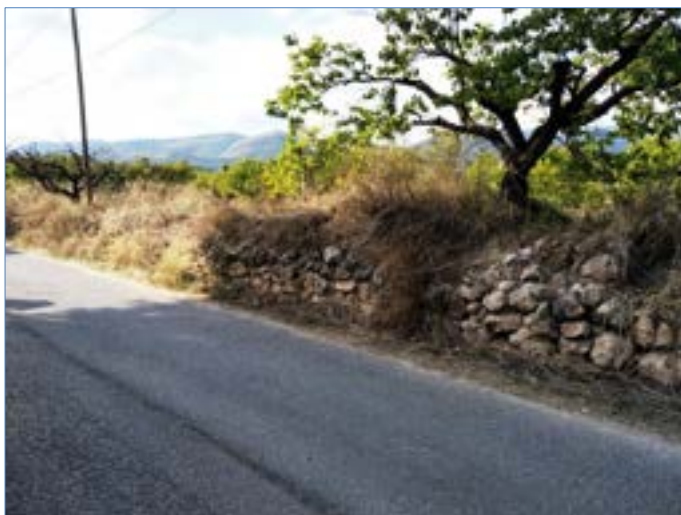
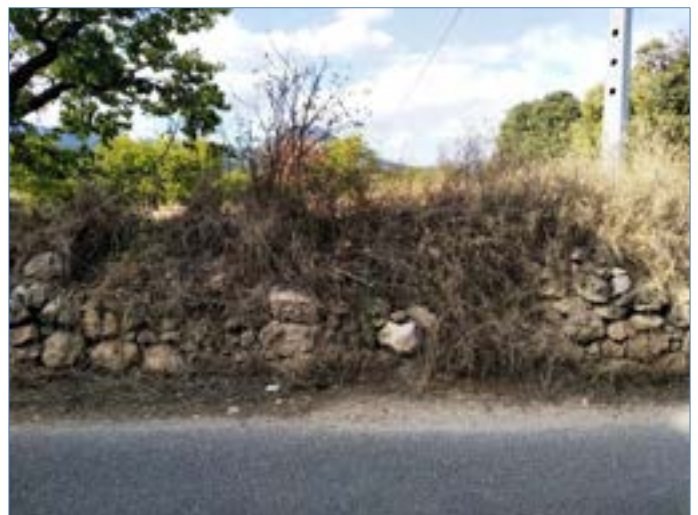
**REGISTRO DE HORMAS DE PIEDRA SECA APAREJADAS CON PIEDRA TOSCA (CARAVACA DE LA CRUZ, MURCIA)****Nº: HPSTCC57**

Horma de piedra tosca que limita con el Camino Antiguo de Cehegín, actual Vía Verde del Noroeste, en el Paraje de la desaparecido Fuente del Berro. Reconstruida a trechos con piedra caliza blanquecina. Actualmente está recrecida por una valla metálica. Presentaba una esquina en ángulo recto formada por piedras toscas más o menos escuadradas. Precisamente el citado manantial justifica la utilización de la piedra tosca en esta zona. En la prolongación hacia los Jardines del Sol, algunas hormas han desaparecido o han sido sustituidas por bloques de cemento y materiales reaprovechados.

Mal conservada.

- Consolidación general de la horma.
- Labores regulares de mantenimiento.
- Pedir a los particulares que, si es de su incumbencia, se hagan cargo de las consolidaciones.
