CASAS CALIFALES EN MURCIA. EXCAVACIÓN EN UN SOLAR DE CALLES PUXMARINA-ZARANDONA

PEDRO JIMÉNEZ CASTILLO
JULIO NAVARRO PALAZÓN

Resumen: Actuación arqueológica en un solar situado en el centro del casco histórico de Murcia, muy próximo a la mezquita aljama y a la calle principal de la ciudad medieval. La intervención permitió documentar la evolución de parte de una manzana de casas desde época califal hasta la conquista castellana. Cabe destacar, por su buen estado de conservación, la vivienda situada en el ángulo noroccidental del solar y que hemos denominado casa 3. Por todo ello, esta excavación proporciona interesante información acerca de la arquitectura residencial andalusí y de la evolución de este sector de Murcia, en particular, y sobre el urbanismo islámico en general.

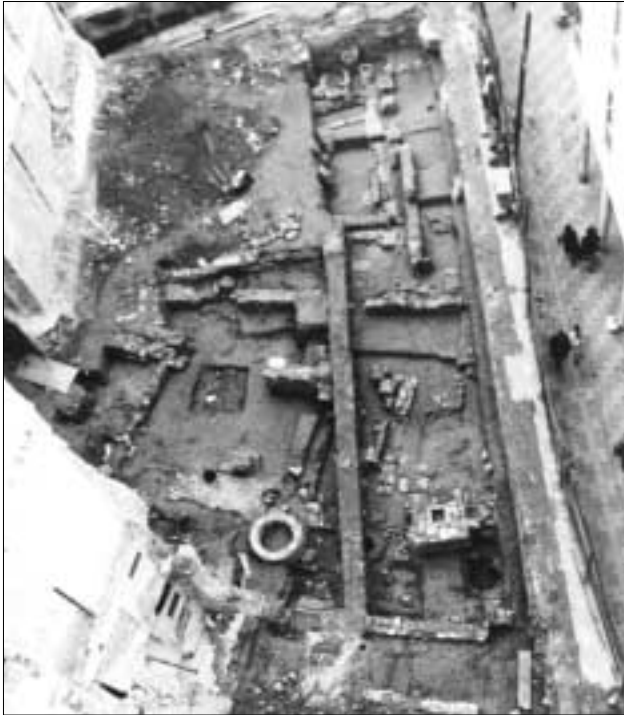
Figura 2. Vista aérea, desde el este, del solar en proceso de excavación.

donde no se pudo excavar por razones de seguridad (figura 2). El ángulo suroccidental del solar estaba ocupado por un sótano, correspondiente al edificio preexistente, de planta rectangular y una extensión de 83 m², cuyo pavimento alcanzaba una profundidad de -1'80 m con respecto al nivel actual de la calle, lo que significa que el depósito arqueológico había desaparecido hasta una profundidad algo superior a los -2,00 m una vez sumado el grosor de la losa sobre la que se asentaba el suelo de dicho sótano. El resto de la superficie del solar se hallaba desfondado hasta una profundidad de -1 m, aproximadamente, por la presencia de un semisótano correspondiente al edificio demolido. Así mismo, existían una serie de infraestructuras modernas: pozos, fosas sépticas y, sobre todo, cimentaciones, que destruyeron en gran medida los niveles estratigráficos medievales. Entre estas intrusiones cabe destacar la presencia de una enorme fosa, de unos 4 m de diámetro máximo y una profundidad superior a -2,75 m, asociada a una zapata de grandes dimensiones, situada en el centro del solar.

El espacio que debía de estar ocupado por la crujía norte se hallaba muy afectado por una potente correa de cimentación, paralela a la calle Zarandona, perteneciente al edificio preexistente, cuya fosa de cimentación destruyó todo resto anterior hasta una profundidad de más de 2 m (figura 2). A pesar de ello, lo cierto es que no encontramos prueba alguna de la existencia de dicha crujía, al contrario, todo parece indicar que no existía, a pesar de que casi siempre está presente en las casas andaluzas por ser la de orientación más favorable; el espacio que correspondería a ella estaba ocupado por:

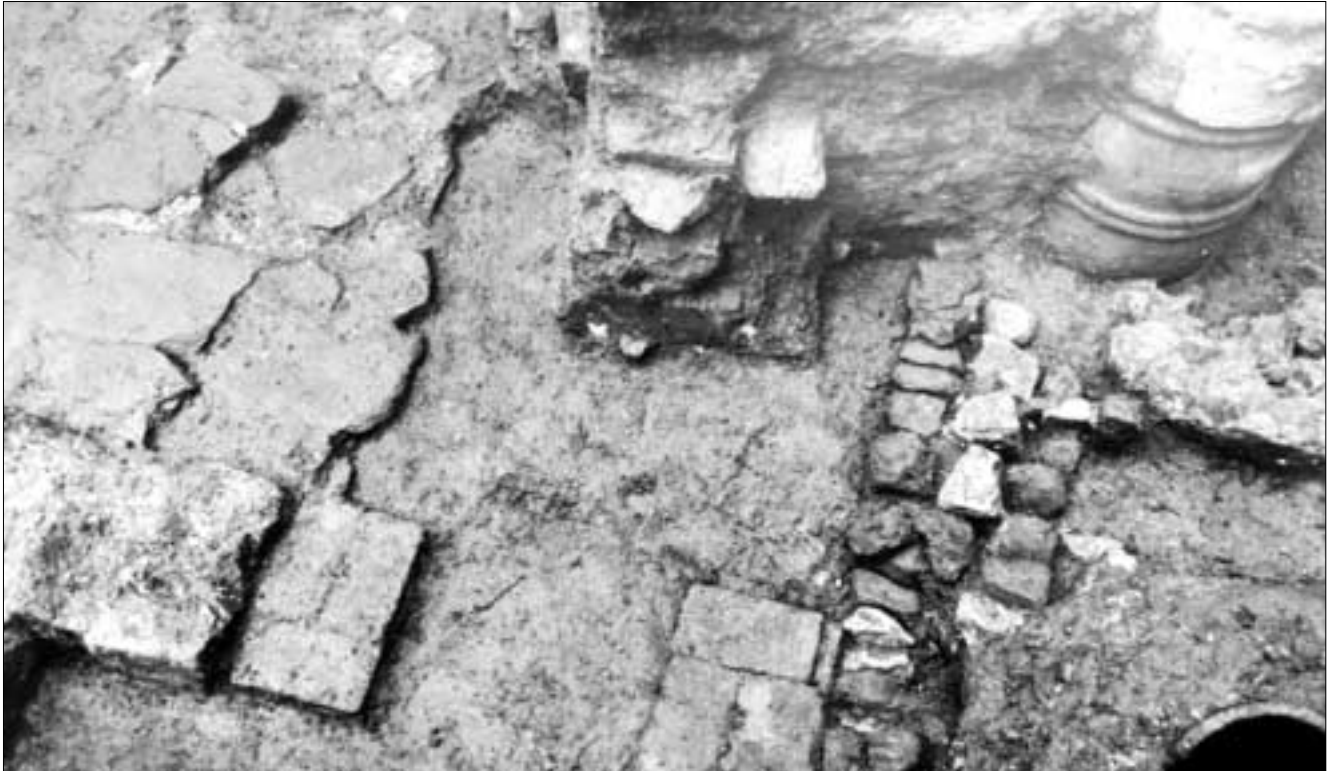
Figura 6. Edificio 1. Detalle del supuesto vano oriental en el muro que separa el patio de la crujía sur.

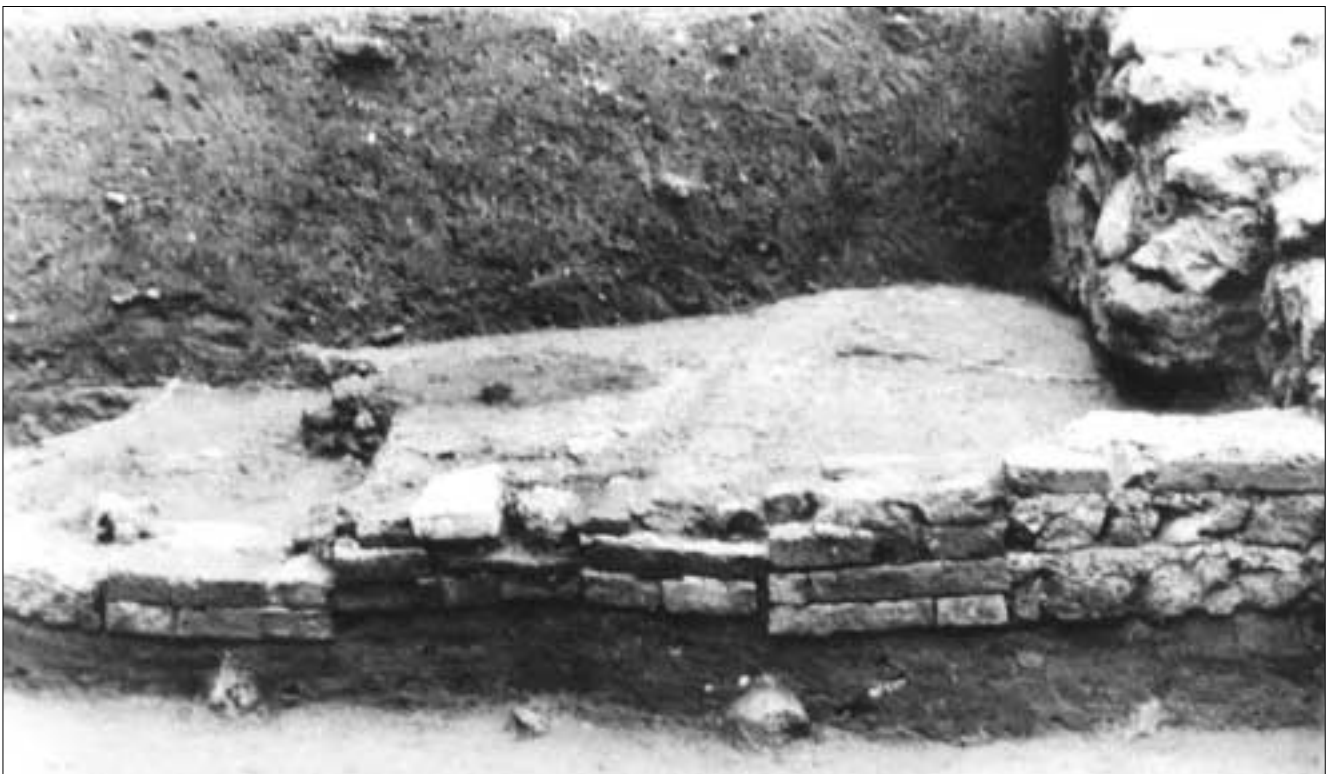
Figura 7. Edificio 2. Vista desde el norte del muro que separa la alhanía del resto de la crujiá occidental.

una alhania que se hallaba individualizada del resto de la dependencia mediante unos atajos de mampostería en hiladas alternando con tongadas de cal y jambas de ladrillo (figura 7). Su umbral estaba compuesto por una doble hilada de ladrillos cuya cimentación alcanzaba los 12 cm de profundidad a partir del suelo de la pieza; no es habitual que los umbrales cuenten con cimentación alguna, por lo que no se puede descartar que se trate de un añadido perteneciente a una fase constructiva posterior de la que no tenemos más información. La alhania presentaba un pavimento de mortero de cal bien conservado, que también debía de solar el espacio meridional a juzgar por unos restos muy escasos documentados junto a la jamba.

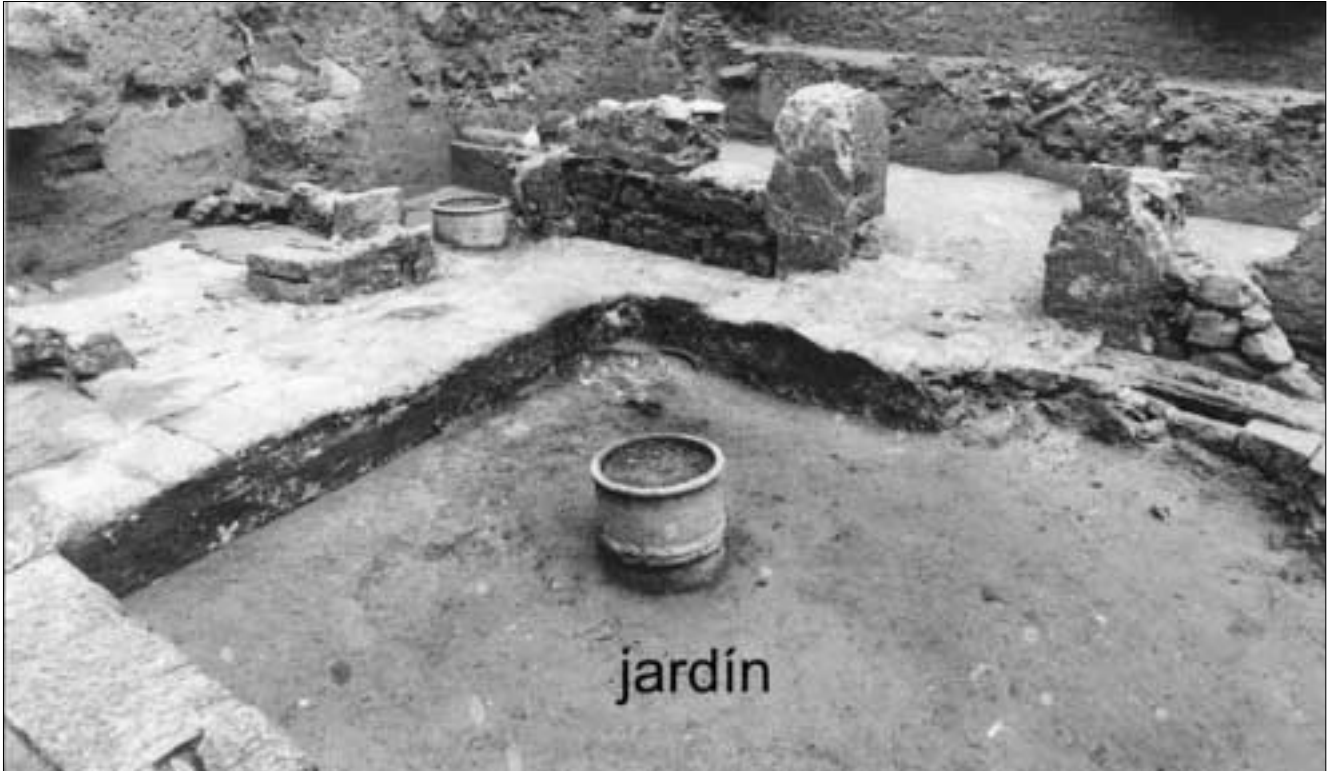
Figura 10. Casa 3, fase 1. Vista general del patio desde el SE.

nos permitió distinguir con cierta precisión su distribución espacial (figuras 8 y 9). Se organizaba entorno a un espléndido patio de andenes delimitado por tres crujías situadas en los lados este, oeste y norte, que acogían diversas dependencias (figura 10). La casa carecía de crujía meridional, hecho relativamente frecuente entre las viviendas andalusíes documentadas en Murcia⁹. Esto demuestra que la orientación al norte era menos estimada que la de mediodía y que, por tanto, cuando por limitaciones de la superficie de parcela o por cualquier otra razón se prescindía de una de las dos crujías del eje norte-sur, se sacrificaba siempre la meridional. Por la misma razón, cuando la casa contaba con ambas crujías el salón principal se ubicaba siempre en la septentrional.

La casa se organizaba en torno a un patio de andenes de planta irregular, con tendencia trapezoidal, que se extendía sobre una superficie de unos 40 m² (figura 10).

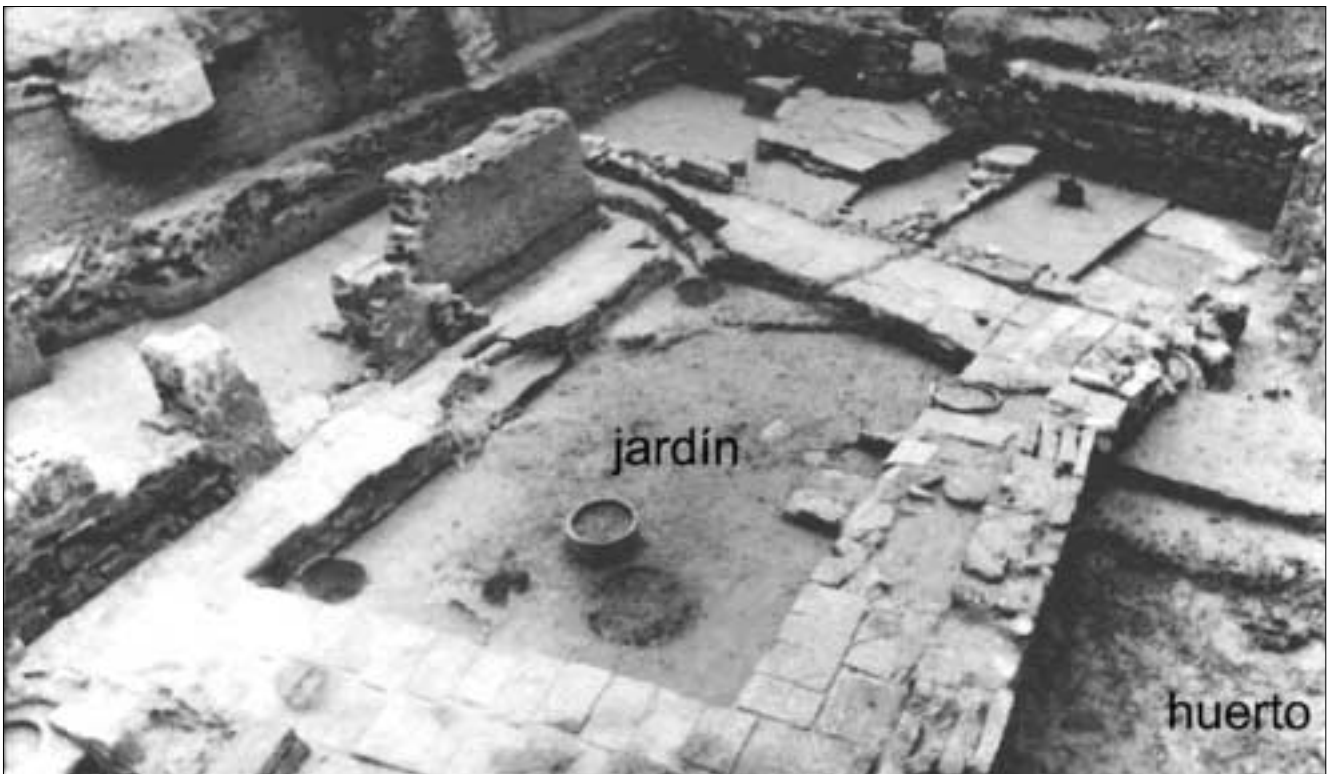
Figura 11. Casa 3, fase 1. Vista general desde el oeste.

El patio cerraba por el sur mediante un muro de trazado ligeramente quebrado en el que no hay discontinuidad alguna que permita pensar en la existencia de un vano (figura 11). De hecho, en el amplio espacio situado al sur de la casa no hallamos más que capas de limo y apenas restos constructivos, lo que nos hace pensar que, tal y como ya documentamos en la excavación de calle Platería y en otra más reciente en plena calle Traperia, ese sector del interior de la manzana estaba sin construir¹⁰. ¿Qué función desempeñaban estos espacios sin edificar? No tenemos datos arqueológicos que ofrezcan una respuesta segura a esta cuestión, aunque parece lógico suponer que pertenecerían a las familias asentadas en sus proximidades y que podrían utilizarse como huertos o jardines. A ellos probablemente se refiere un párrafo del *Nafh al tib* de Al-Maqqarí en relación a la Murcia de los primeros tiempos y que dice: “*Después de Tudmîr, la capital pasó a ser Murcia, llamada al-Bustân (la Huerta) por sus numerosos huertos cercados. Tiene un río que fluye por su parte meridional*”¹¹. Parece evidente que los huertos cercados a que hace mención dicho texto estaban

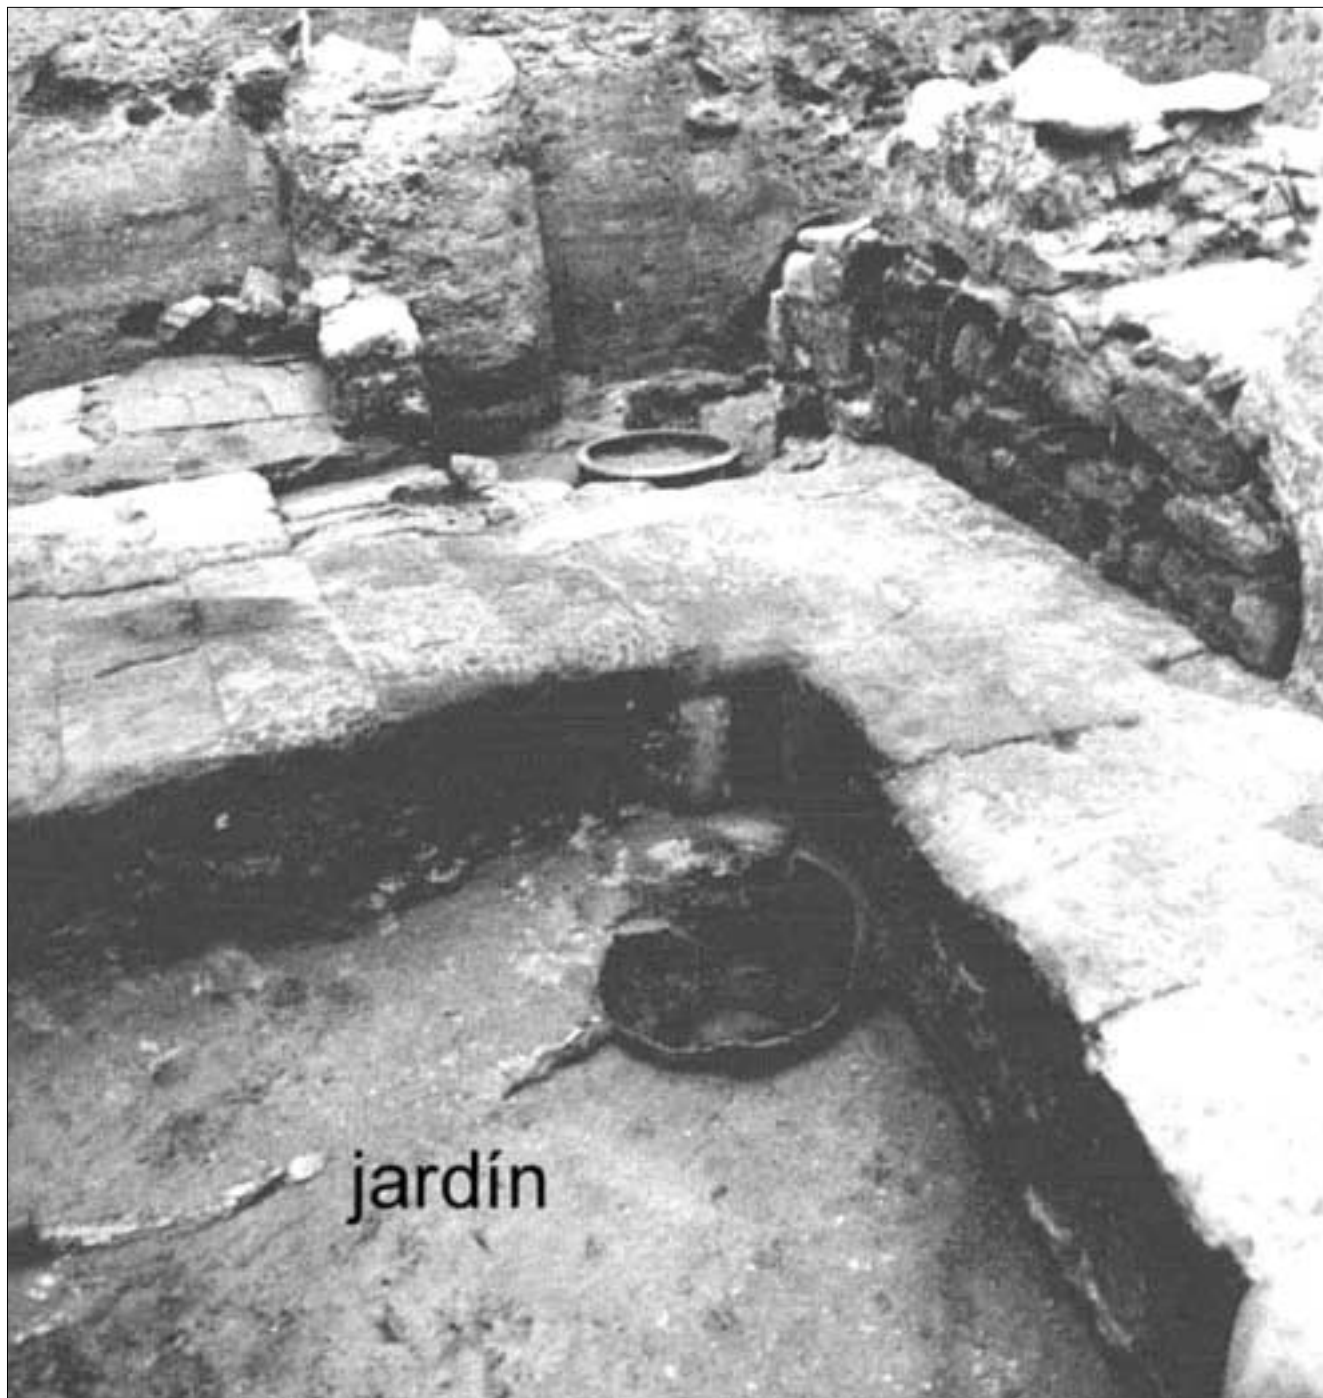
Figura 13. Casa 3, fase 1. Vista general del desagüe occidental del patio.

En los ángulos NO y NE del arriate se hallaron dos grandes alcadafes cerámicos embutidos en el suelo que servían como piletas de decantación de las aguas pluviales (figuras 13, 14 y 15). En efecto, junto al borde de los alcadafes se hallaban las bocas de sendas atarjeas que corrían bajo el andén en dirección norte para desaguar, presumiblemente, en una alcantarilla pública¹².

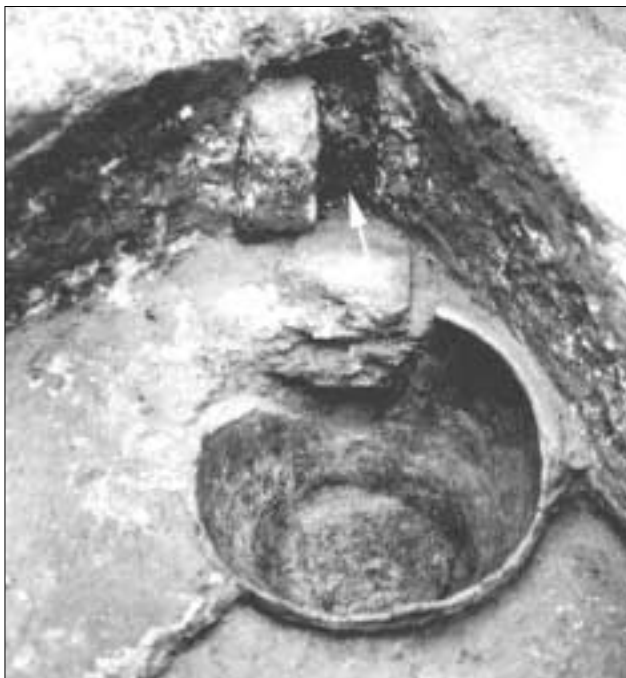
Figura 14. Casa 3, fase 1. Detalle del desagüe occidental del patio.

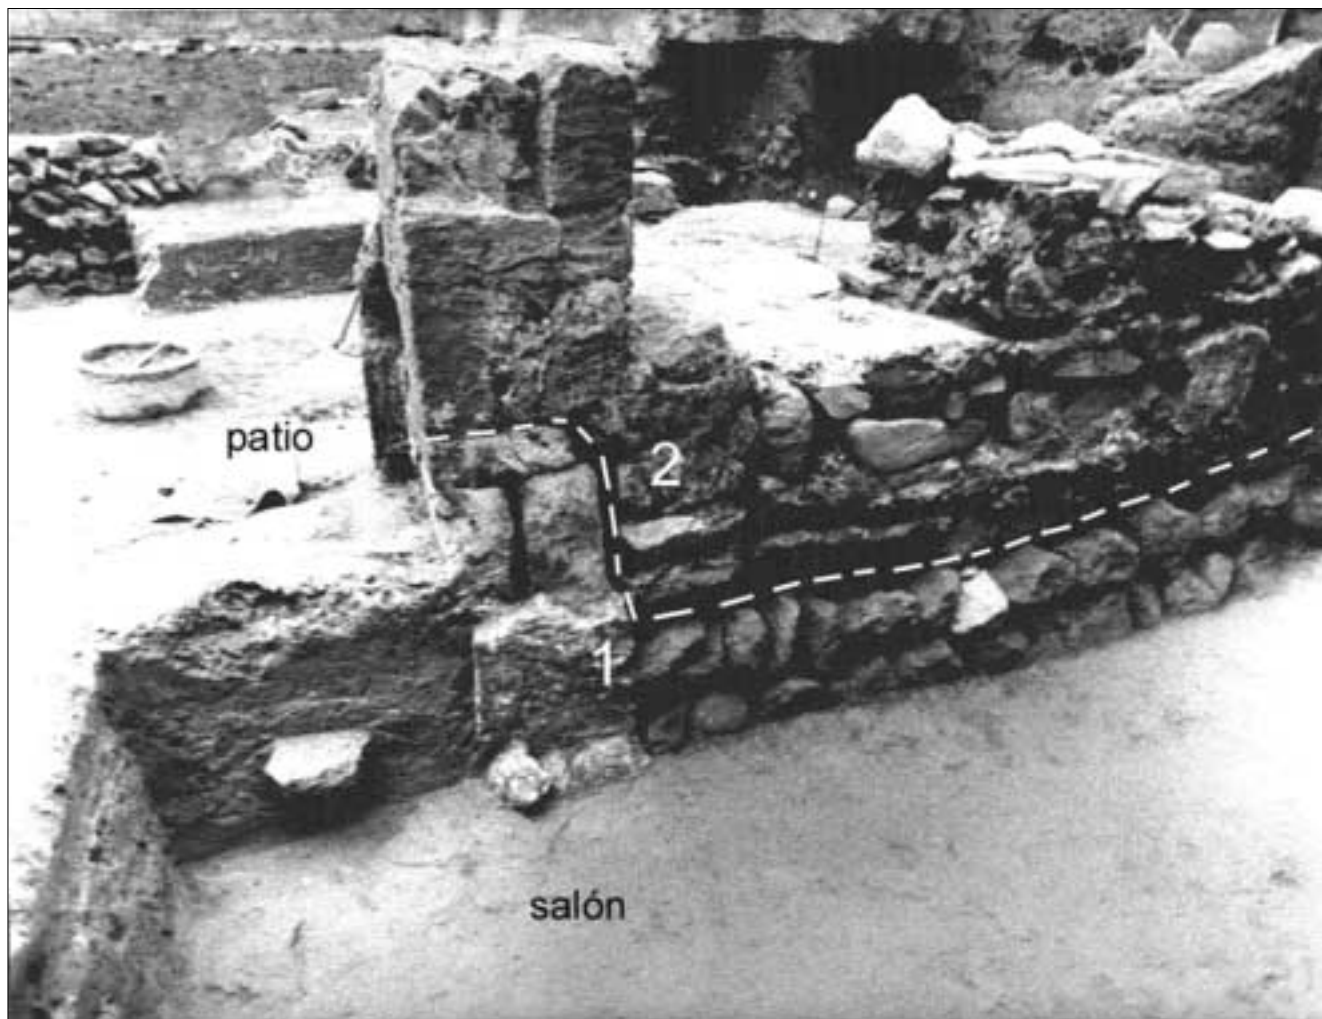
Figura 18. Casa 3, fase 1. Alzado norte del muro que separa el salón del patio.

Los muros que cierran esta habitación por el sur y por el oeste fueron reconstruidos en una fase posterior. Se derribó casi completamente el alzado de tierra y fue sustituido por bataches de sillares reutilizados en el muro occidental (figura 17) y por mampostería con abundante mortero de cal en el meridional. Este último estaba ligeramente desplazado con respecto a la obra original y montaba unos centímetros sobre el suelo del andén (figuras 16 y 18).

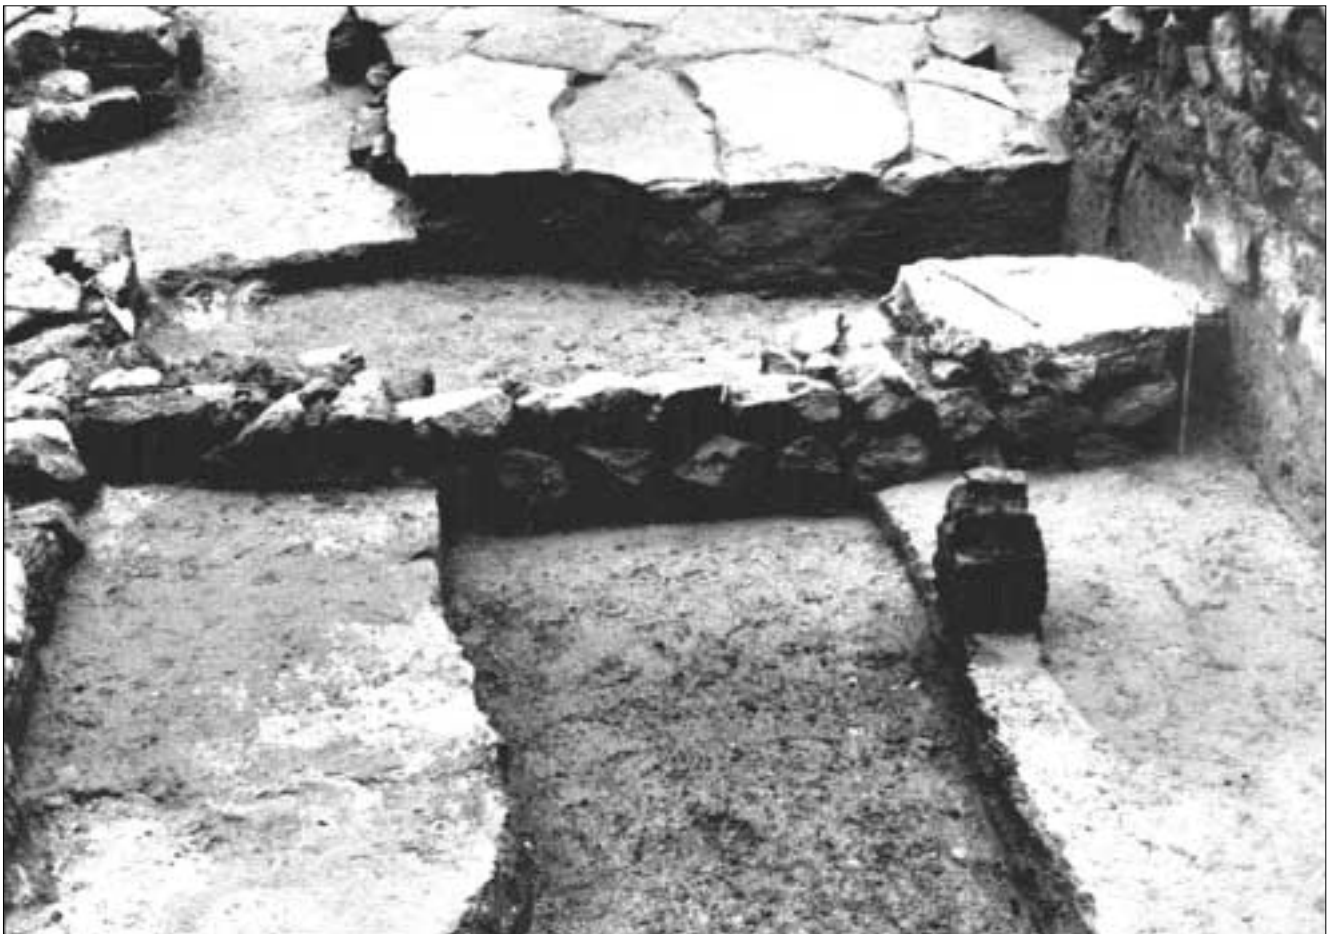
Figura 19. Casa 3, fase 1. Muro de partición de la crujía oriental visto desde el sur.

Estaba ocupada por dos dependencias abiertas cada una de ellas al patio y separadas entre sí por un muro con cimiento de mampostería y alzado de tierra que tenía un ancho de 42 cm (figura 19). Desconocemos su profundidad puesto que no se ha conservado resto alguno del muro que la delimitaba por oriente, aunque sabemos que sería superior a 2,30 m, pues ésta es la longitud que se conserva del muro que separaba las dos piezas.

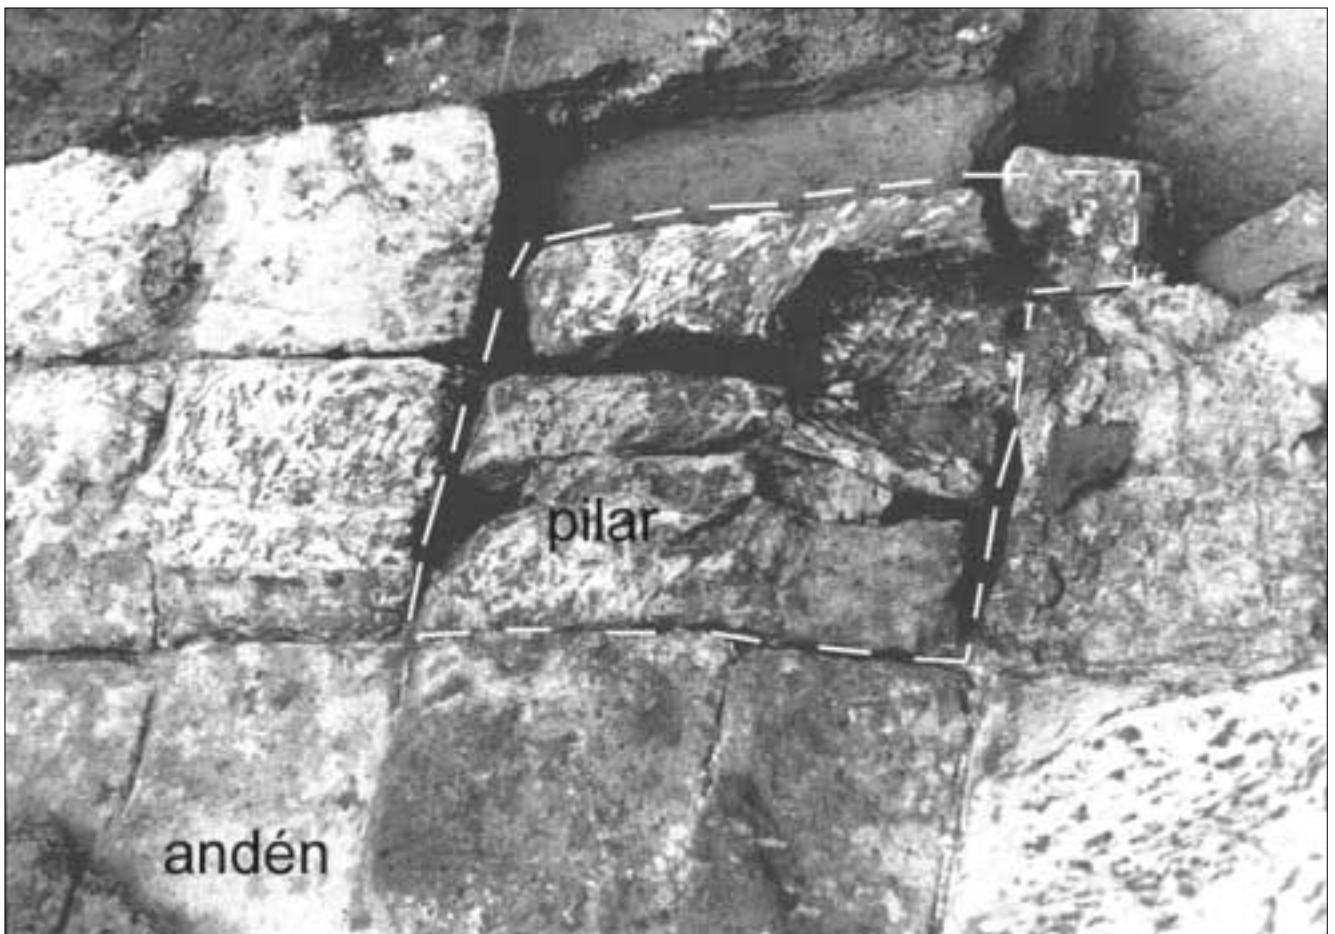
Figura 20. Casa 3, fase 1. Detalle de la base del pilar norte de la crujía occidental.

El vano septentrional daba a un espacio cuya función podría ser la de zaguán. La jamba meridional de la puerta era el pilar más septentrional (figura 20), mientras que la del lado norte estaba constituida por un pilar de sillares embutido en el muro cerca del ángulo SO del salón (figura 21). Ambas jambas presentaban mochetas bien definidas que no daban al patio sino al

interior de la habitación²¹. Al pie de la más meridional se conservaba una quicialera (figura 20).

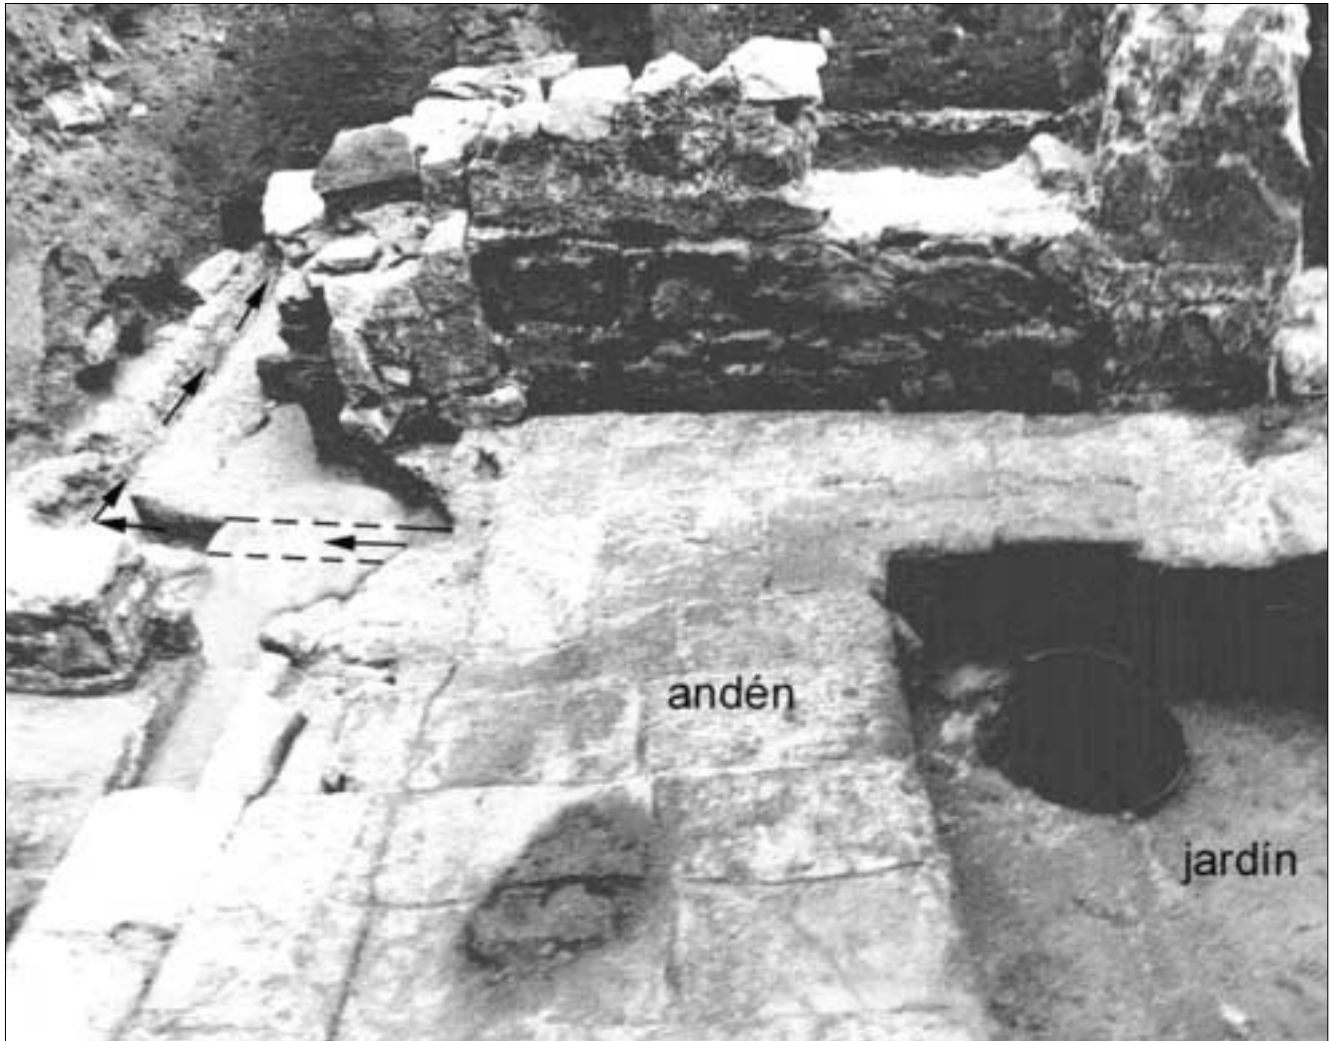
Figura 21. Casa 3, fase 1. Ángulo NO del patio desde el sur.

El subsuelo de esta dependencia estaba recorrido por la atarjea que arrancaba en el ángulo NO del arriate, donde se hallaba la poceta de decantación (figuras 13 y 14), y tras pasar bajo el umbral doblaba en ángulo recto hacia el norte. No conocemos los cierres oeste y norte de la dependencia porque están bajo los límites de la calle actual; creemos, sin embargo, que no es muy aventurado suponer que el occidental estaba muy próximo, sobre todo si, como es frecuente, la atarjea corría por el eje longitudinal de la pieza. En resumen, estamos ante un espacio estrecho y alargado, de trazado acodado, recorrido por una atarjea central y que presumiblemente se abría a la calle que limitaba la casa por el norte, todo lo cual nos hace suponer que podría tratarse del zaguán (figura 21).

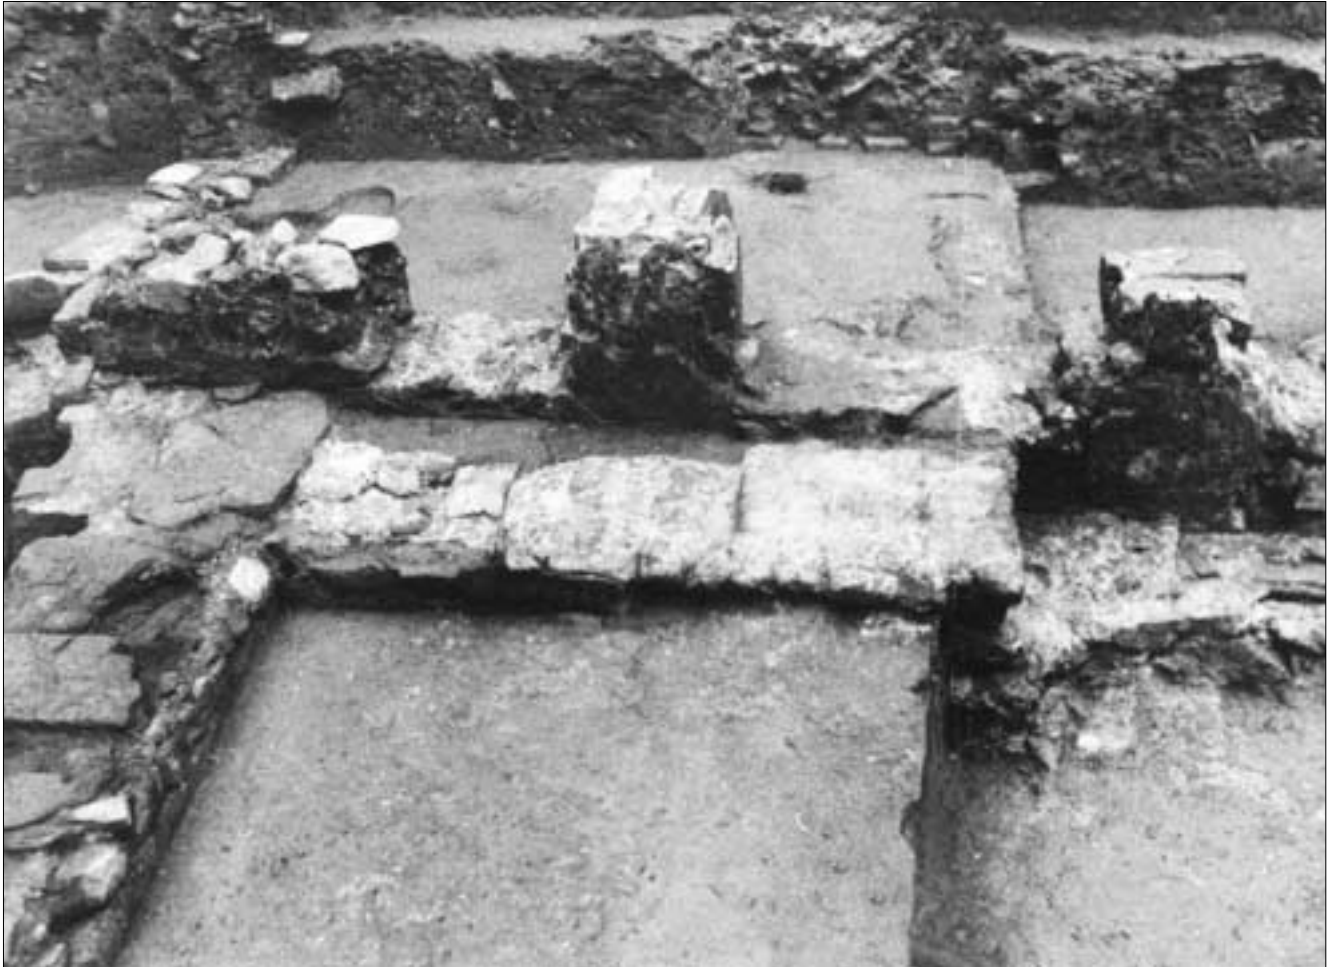
Figura 23. Casa 3, fase 2. Ángulo NO del patio desde el sur.

El andén original fue sustituido por otro de disposición muy similar, aunque situado a unos 55 cm por encima de la cota del anterior (figura 16). El nuevo paseador presentaba la misma fábrica que el precedente, pues contaba con un murete de contención de mampostería y argamasa sobre el que apoyaban los sillares de arenisca blanca que constituían el pavimento (figura 23). Tenía una anchura bastante uniforme en sus cuatro

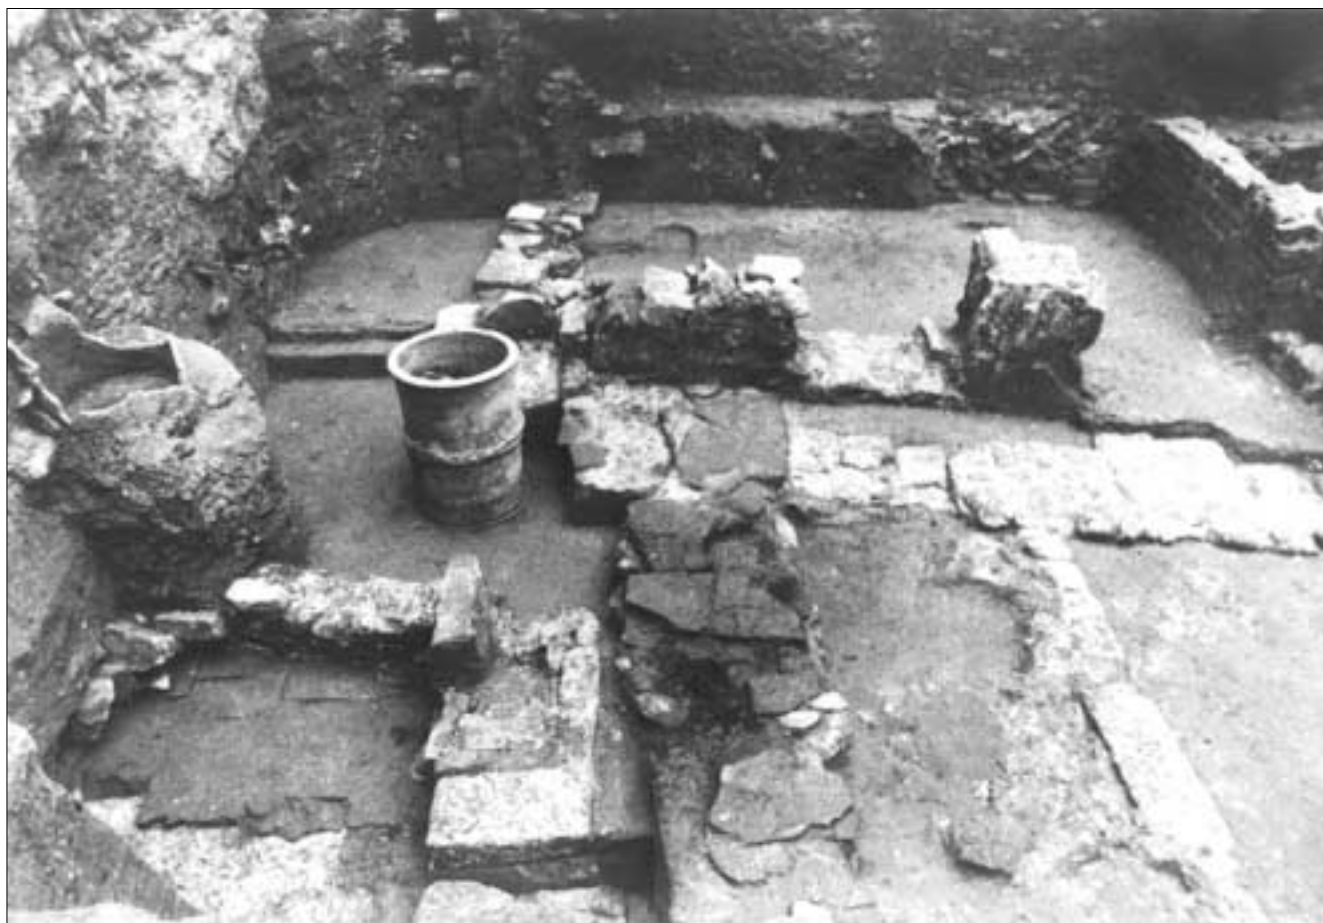
Figura 24. Casa 3, fase 3. Ángulo NO del patio y crujía occidental, desde el sur.

Posteriormente la casa fue objeto de una reforma que hemos denominado fase 3. Consistió en la ampliación del ancho del andén oeste a costa de reducir la superficie del arriate (figura 24). El andén resultante tenía una anchura de 1,85 m, producto de la suma del ancho del andén preexistente más 85 cm que se añadieron con la nueva obra. El tabique de contención estaba fabricado mediante una sola hilada de sillares de arenisca rectangulares cuya profundidad era de unos 10 cm, por tanto, la superficie del jardincillo sólo debió de estar rehundida 8 o 10 cm con respecto a la del paseador. La nueva obra fue pavimentada con lajas de arenisca, con las que también se repavimentaron algunos tramos del andén anterior.

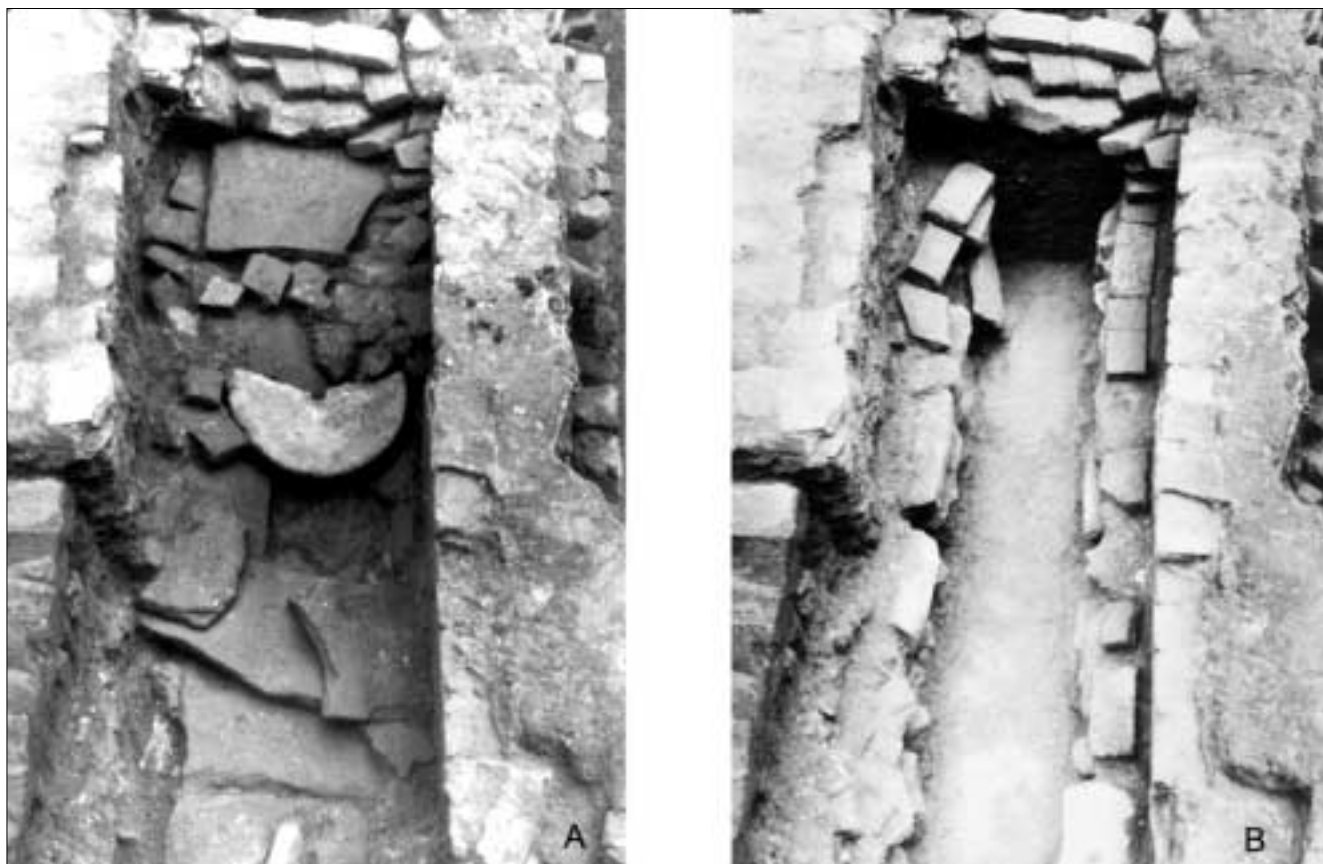
Figura 26. El adarve tardío antes (A) y después de destaparlo y excavar la atarjea (B).

En el sector oriental, el adarve desaparece y es sustituido por otro de parecida dirección pero desplazado unos metros hacia el oeste (figura 26). Los núcleos que denominamos 1 y 2 son también amortizados y reemplazados por otros de los que apenas tenemos

En un momento aún más avanzado el adarve tardío del que hablábamos más arriba y cuyo trazado fechábamos en el siglo XII, fue también abandonado y amortizado, lo que sucedió, al parecer, a mediados del siglo XIII, a juzgar por la cerámica recuperada en el relleno de la atarjea que lo recorría (figura 26), entre la que podemos destacar la de cocina a torno rápido y cubierta vítrea interior y un fragmento de candil de pie alto. La desaparición de los callejones sin salida o adarves es uno de los fenómenos de ruptura que a nuestro juicio debemos de asociar con la conquista castellana de la ciudad y la ocupación de la *madīna* por los repobladores, tal y como hemos explicado en otros trabajos³³.
