EXCAVACIÓN ARQUEOLÓGICA EN PLAZA DE JULIÁN ROMEA NÚMERO 3, MURCIA

FRANCISCO MUÑOZ LÓPEZ

Resumen: Las excavaciones arqueológicas han sacado a la luz restos de varios edificios pertenecientes a una misma manzana, en la zona norte de la *madina andalusí* de Murcia, datados en época medieval islámica y mudéjar.

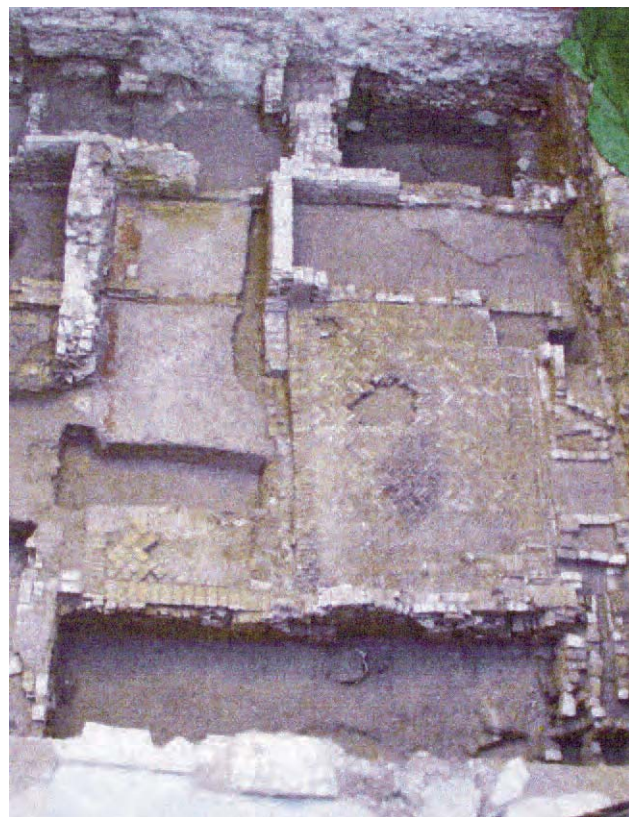
Lámina 5.

el suelo de ladrillos del patio, ha propiciado su conservación e integración en el sótano del edificio que se va a construir. Por esta razón, los niveles documentados se cen-

tran en la primera mitad del siglo XIII y en algunos casos en niveles inmediatamente anteriores (Lám. 5).

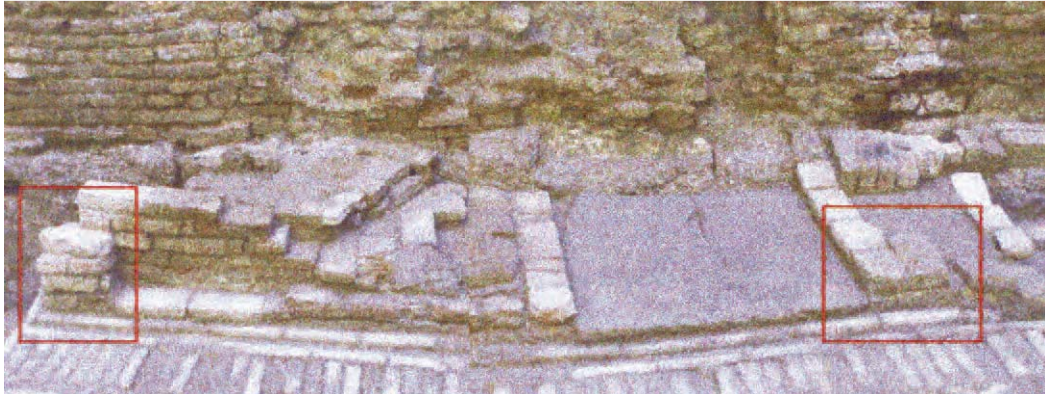
Lámina 8.

La fachada sur del patio se encontraba dividida de forma tripartita: por el arranque del zaguán; por un tinajero con una gran losa de pizarra; por un cuerpo de escalera en obra de ladrillo, con tres escalones conservados, que permitiría el acceso a una segunda planta sobre la calle Manfredi. Hemos detectado también dos estructuras de ladrillo que creemos se trata de los pilares que sostendría la galería elevada (Lám. 8 y 9).

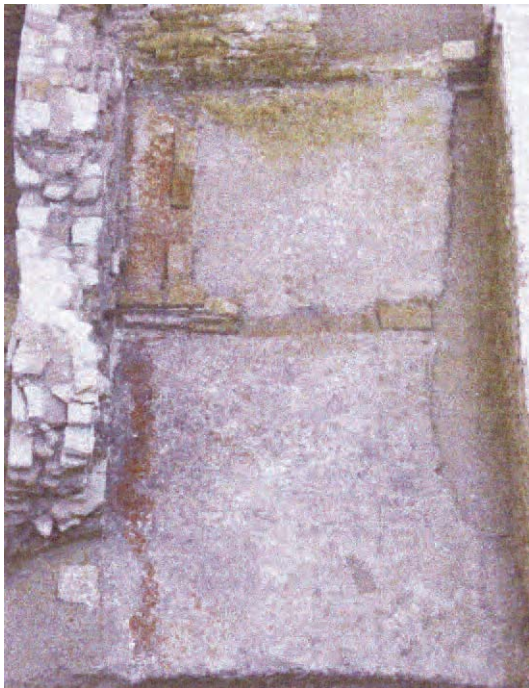
Lámina 11.

En la fase inicial de la casa la sala tuvo un suelo de mortero de cal pintado de rojo. Presentaba al menos una alcoba en el lado este y los tabiques que la definían eran de adobes y ladrillo (Lám. 11).

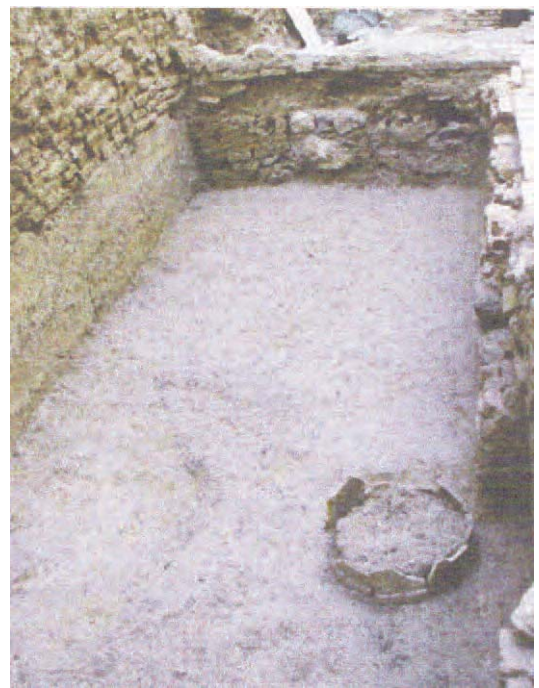
Lámina 12.

Presenta también una crujía menor al oeste, en la que se encuentran el zaguán y la letrina. El resto del espacio debió de estar destinado a albergar probablemente la cocina, aunque no tenemos dato alguno, con la excepción de la presencia de un pozo de agua de anillos cerámicos, debido a la total destrucción del espacio por causa de una profunda escombrera realizada en época bajomedieval. Por otro lado, en la sección nort-sur de esta sala se pueden ver tres pilares pertenecientes a una fase intermedia de la casa que nos estarían indicando la presencia de un amplio vano doble que incluso convertirían a esta sala en una estancia “abierta al patio” (Lám. 12 y 13).

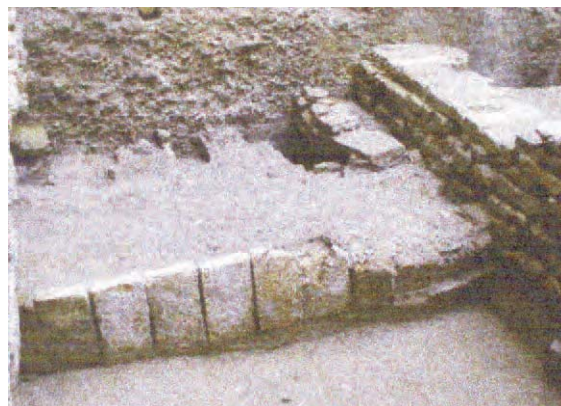
Lámina 14.

Al este existe otra crujía menor de la que sólo nos ha llegado en su fase final un pequeño fragmento de suelo de yeso. La posterior excavación de este espacio nos ha deparado la presencia de una obra formada por un suelo de mortero de cal, con un pequeño agujero y una especie de muro de contención de ladrillos verticales (Lám. 14 y 15).

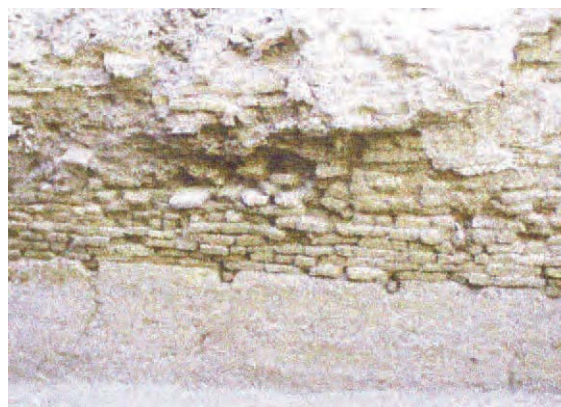
Lámina 16.

En cuanto a las técnicas constructivas, la mayor parte de la obra original está realizada con un cajón de encofrado de mortero de cal como cimientado y zócalo, con el alzado de tierra; así lo encontramos en los muros sur y este. En cambio, el muro medianero norte, compartido con la casa n.º 3, es una obra de mampostería de gran calidad, con las piedras perfectamente encarradas. Finalmente, en las importantes reformas llevadas a

cabo en el siglo XIII, el alzado de tierra es sustituido por obra de ladrillo tanto en los muros medianeros como en los interiores (Lám. 16 y 17).

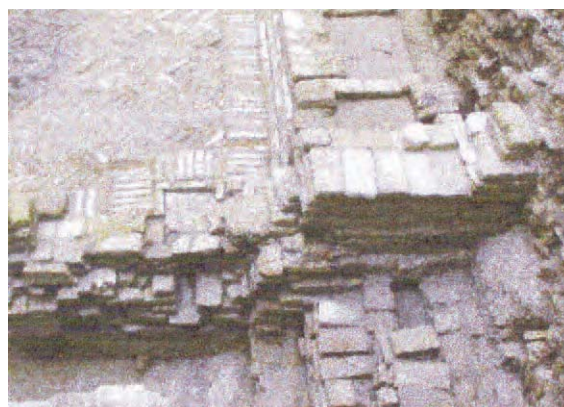
Lámina 18.

Por otro lado, hemos de reseñar que en época mudéjar esta casa estaba en uso aunque había sufrido importantes reformas que afectarían tanto a la remodelación de muchos de sus muros interiores como posiblemente a la distribución interna. Así hemos documentado diversos muros realizados con ladrillos de formato distinto al habitual en la casa o fabricados con fragmentos de obras anteriores. Así, encontramos cerrado el zaguán; un nuevo muro que aísla a la sala norte del patio; también, un suelo de yeso en el antiguo emplazamiento de la alcoba oeste y muros de nueva factura (Lám. 18 a 21, Fig. 4).

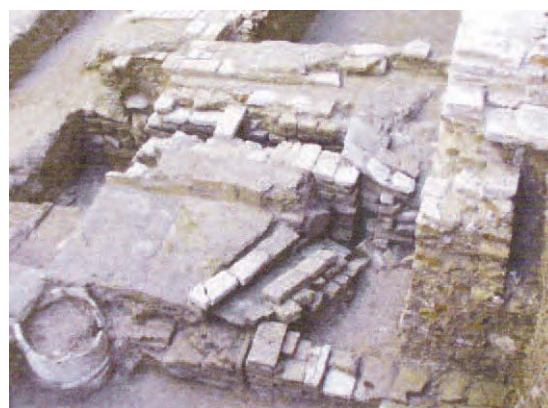
Lámina 24.

El zaguán era de desarrollo recto, originándose en la calle Alfaro; estaba atravesado por una atarjea de obra de ladrillo y cubierta de lajas de pizarra, con un sumidero en su zona central realizado con un fragmento de crisol. Probablemente en este espacio se situara también la letrina, aunque no hemos podido encontrar datos definitivos (Láms. 24 y 25).

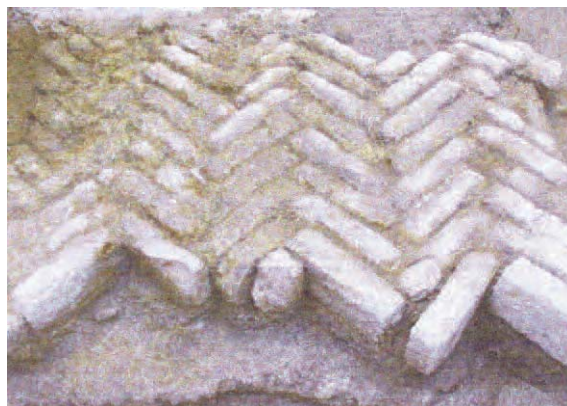
Lámina 26.

El patio era el espacio central de la casa. En la fase más reciente estuvo solado con un pavimento realizado con ladrillo dispuesto en sardinel, del cual apenas se pudo documentar un fragmento bastante reducido (Lám. 26).

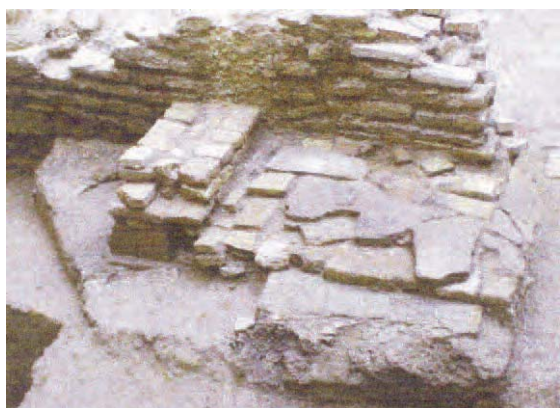
Lámina 27.

En la esquina sureste hay una obra de lajas de pizarra que podría formar parte de un cuerpo de escalera, con similar disposición al de la casa n.º 2, aunque los restos documentados no nos permiten poder afirmar de forma rotunda esta hipótesis (Lám. 27).

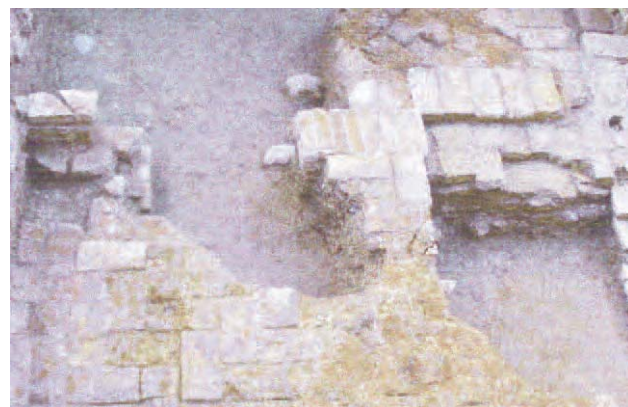
Lámina 28.

hace pocos años el resto de la crujía fue desgajado de su propiedad original y añadido a un nuevo edificio de reciente construcción. En la fase reciente la sala presentaba al menos una alcoba en el lado oeste y suelo de ladrillo dispuesto a rafe en toda la sala (Lám. 28 y 29).

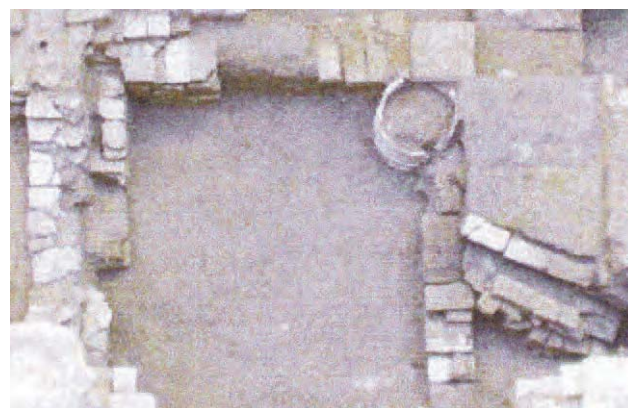
Lámina 30.

Asimismo la casa presentaba otra crujía menor en el oeste, también fuertemente destruida por una escombrera bajomedieval; en ella se ha conservado un pozo de agua de anillos cerámicos, así como parte de un suelo de lajas de pizarra, enmarcado por una serie de ladrillos en disposición vertical, posteriormente destruido por una atarjea de ladrillos que se introducía por el lateral del zaguán. Durante algún tiempo esta sala de la casa estu-

vo dividida en dos estancias menores, separadas por un muro de ladrillo. En la fase inicial, presentaba un suelo de mortero de cal, tal como veíamos en la sala rectangular norte (Lám. 30 a 34, Fig. 6)).

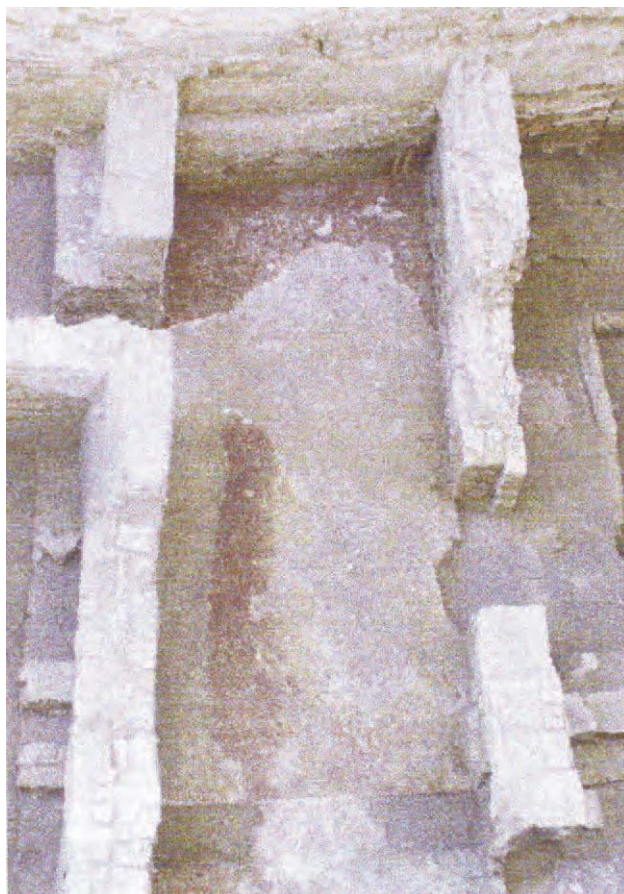
Lámina 36.

La sala principal se ubicaba al norte presentando una alcoba en su extremo oeste; el muro que definía la alcoba era de tierra. La pavimentación de todo el espacio era de mortero de cal y tanto el suelo como el zócalo estuvieron pintados de rojo, este último con motivos geométricos en reserva. El vano que lo comunicaba con el patio era simple con jambas de obra de ladrillo (Lám. 36 a 40).

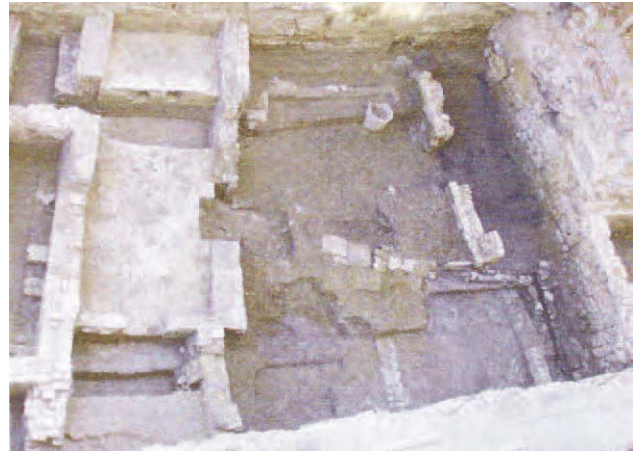
Lámina 44.

lado este, aunque posteriormente una nueva reforma de esta zona supone devuelve de nuevo en parte la anchura al andén. El suelo del patio mantiene el uso de las lajas de pizarra (Láms. 44 y 45).

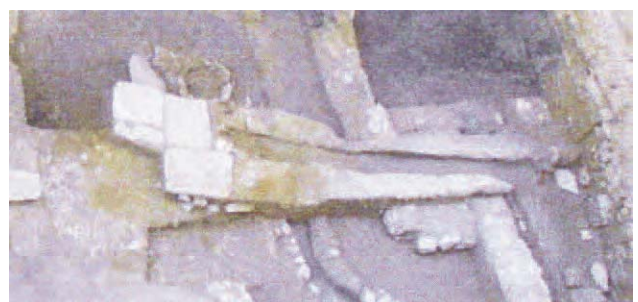
Lámina 46.

lla por el pasillo de la letrina, quedando amortizado el anterior trazado que discurría por el zaguán; posteriormente, la atarjea es reformada con una nueva obra de ladrillo y situada la toma de agua en las lajas de la zona

deprimida del patio, cambiándose el anterior sistema de sumidero por otro de toma horizontal (Lám. 46).

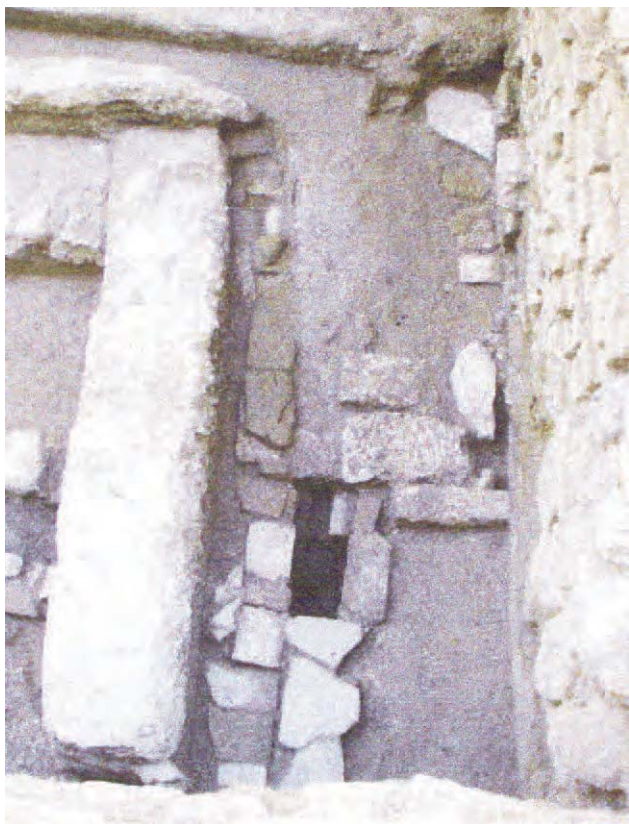
Lámina 47.

La zona de la letrina acogerá desde este momento y durante largo tiempo, la conducción de salidas de agua del patio, inicialmente con una obra de mortero de cal

y manteniéndose la obra de letrina originaria de la primera fase (Lám. 47).

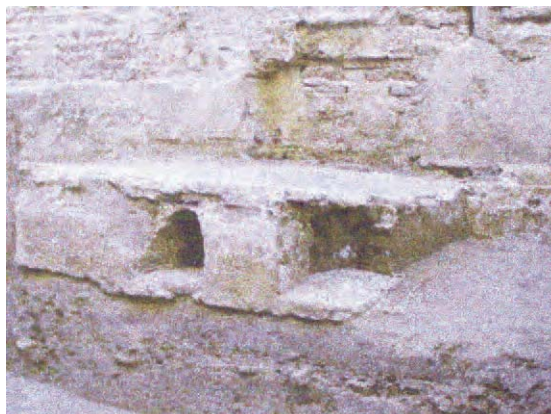
Lámina 48.

que presenta en su interior una obra de adobes destinada probablemente al calentamiento de esta estancia. Esta interesante obra tenía dos receptáculos independientes, uno de alzado apuntado y el otro cuadrangular, estando ambos revestidos de yeso; una cubierta de ladrillo les daba la necesaria consistencia (Lám. 48).

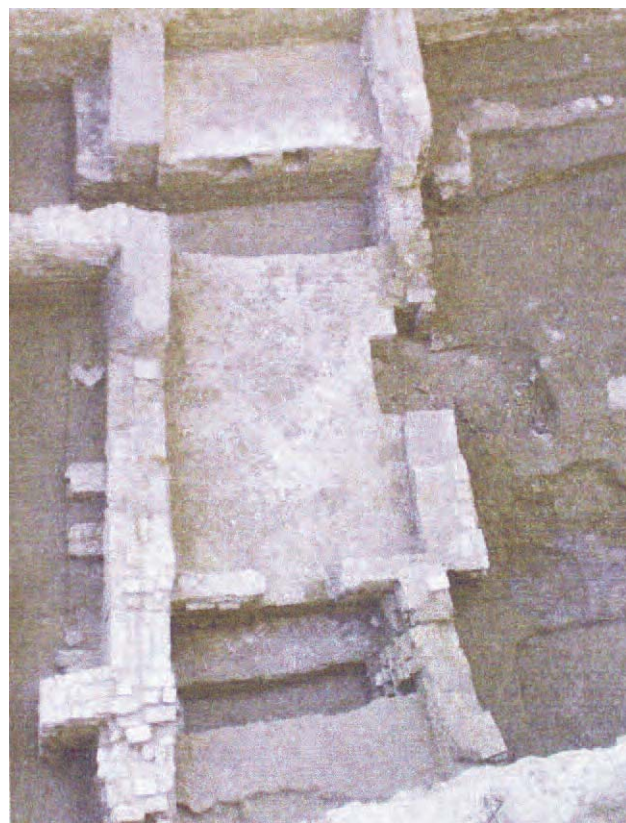
Lámina 49.

El suelo de la sala es de mortero pintado de rojo y el de las alcobas de yeso. El vano con el patio se mantiene en estos momentos todavía como simple (Lám. 49).

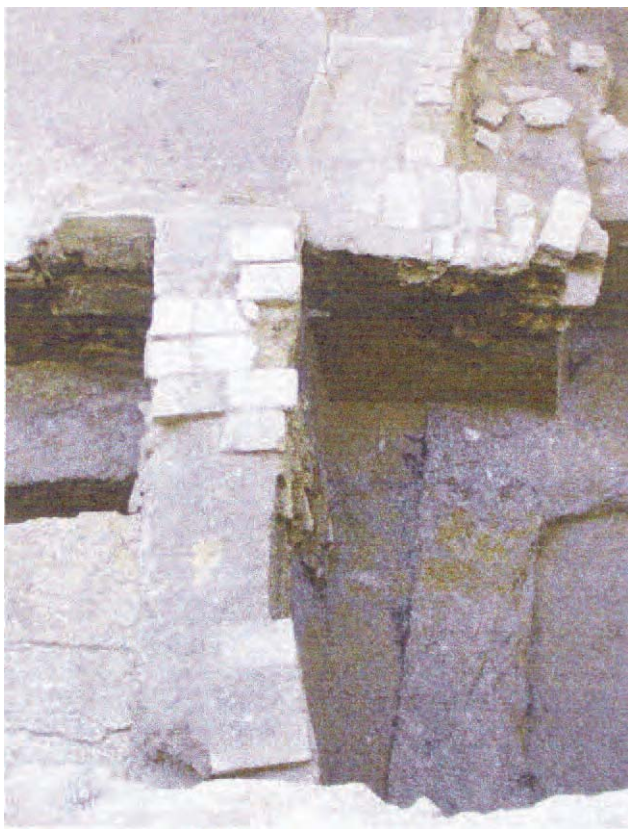
Lámina 50.

En esta fase se produce una extraña reforma de la parte oeste del muro de crujía norte que provoca la construcción de un tramo de nueva planta con una considerable desviación con respecto al trazado anterior (Lám. 50).

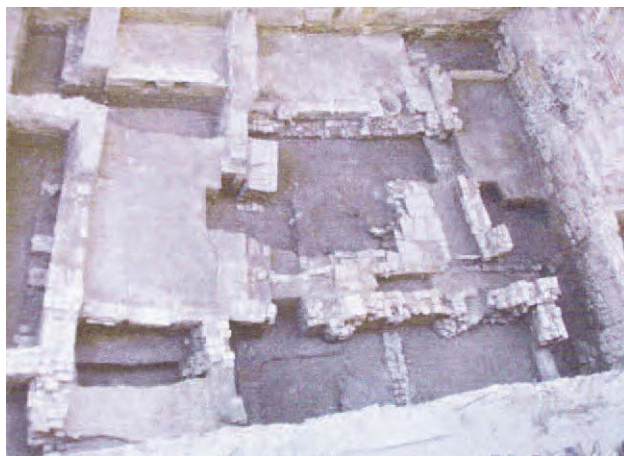
Lámina 51.

Una nueva fase va a llevar consigo una serie de reformas importantes que sobre todo afectarán a la imagen del patio (Lám. 51).

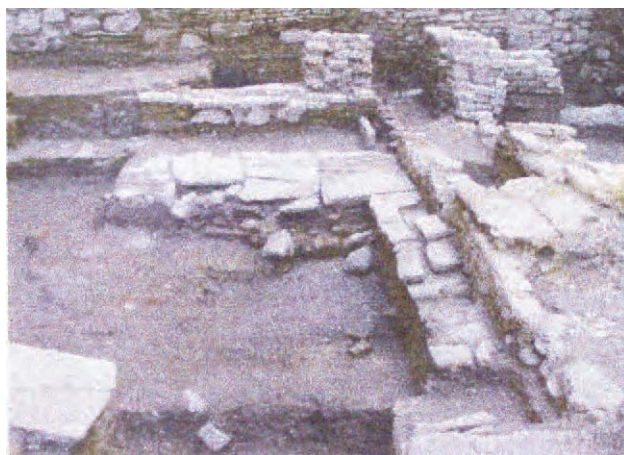
Lámina 52.

En el patio se realiza una obra de envergadura con un nuevo suelo de lajas de pizarra, presentando dos alturas ambas soladas: por un lado el andén perimetral, y por otro, la zona central más deprimida de la cual

arrancaba la atarjea que iba en dirección a la letrina, iniciada con una obra de pequeños sillares de arenisca. La obra del andén era de mortero de cal y pequeñas piedras (Lám. 52).

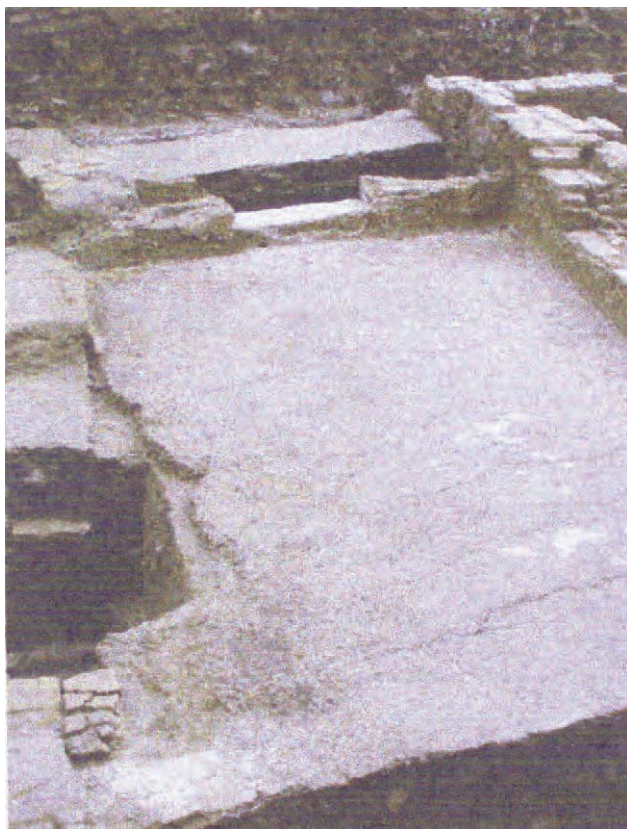
Lámina 53.

La sala norte es elevada de nuevo con otro suelo de mortero de cal, aunque en este momento además de ser pintada de rojo presenta reparaciones menores con yeso. La elevación del nivel de suelo de la sala afecta también al de la alcoba oeste, pero no así a la del este que se mantiene inalterada aunque esto supuso la aproximación en altura con respecto al nivel del suelo de la sala (Lám. 53).

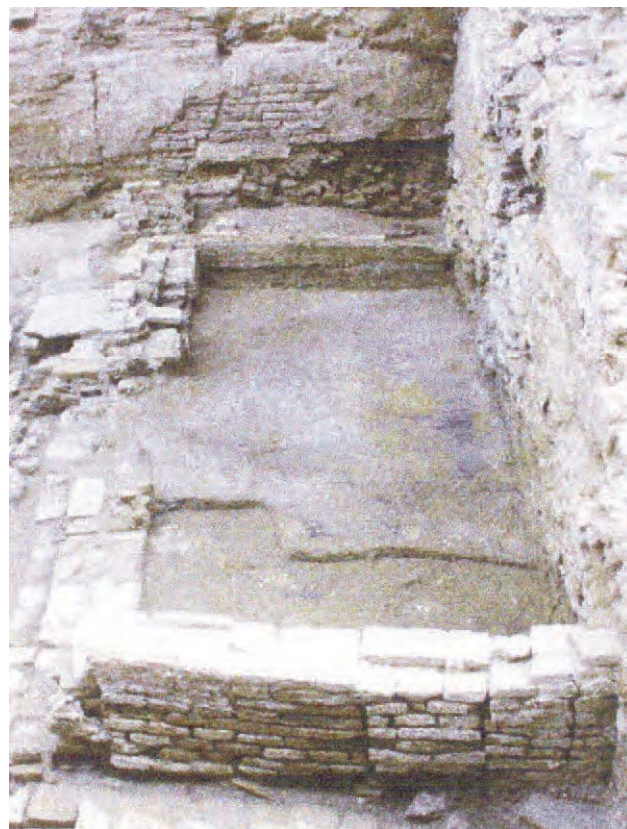
Lámina 54.

A la sala situada al sur se le desgaja el extremo este, convirtiéndolo en un pequeño espacio comunicado con la nueva estancia abierta al patio, ambas estancias con

suelos de tierra y separadas por un tabique de doble hilada de ladrillos verticales enlucidos de yeso (Lám. 54).

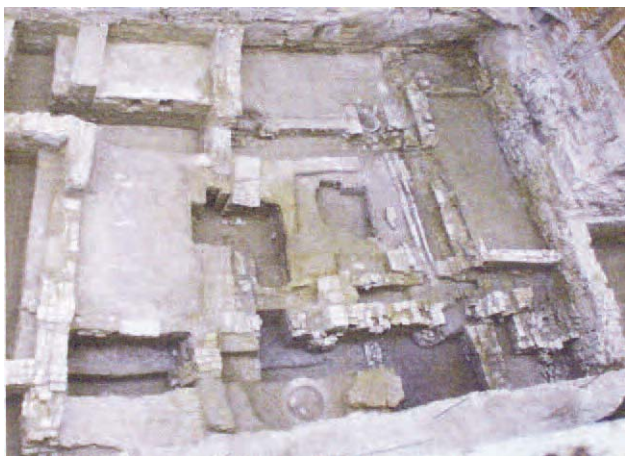
Lámina 55.

función. Aunque no hemos podido identificar ningún resto de obra de arriate, creemos que debió de haber existido, como es norma en este periodo anterior todavía al siglo XIII. Este nuevo suelo viene acompañado de la construcción de una atarjea de ladrillo que, procedente del pozo de agua, atraviesa el patio paralelo a su cara sur para introducirse en el espacio de la letrina (Lám. 55).

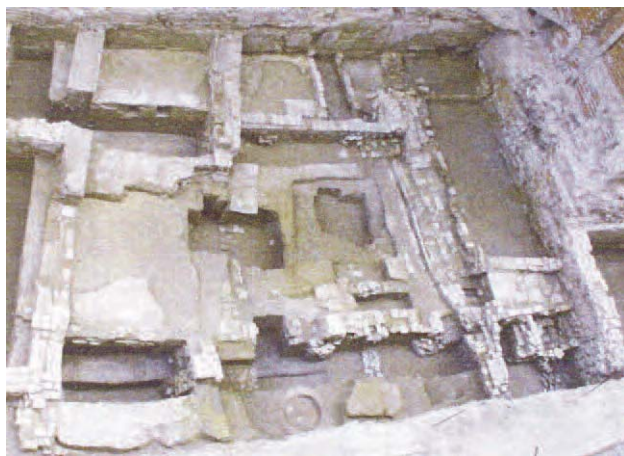
Lámina 57.

En esta fase no detectamos reformas que afectaran al espacio del patio. En cambio, en la sala norte se eleva la zona principal y la alcoba oeste, que se sigue manteniendo elevada sobre la anterior, con un nuevo suelo de yeso, consiguiéndose la nivelación total de la sala con la antigua alcoba este, perdiéndose, por tanto, la función de los antiguos calentadores o alacenas. El vano doble desaparece aunque se mantiene un vano sencillo más amplio que el de la fase inicial (Lám. 57).

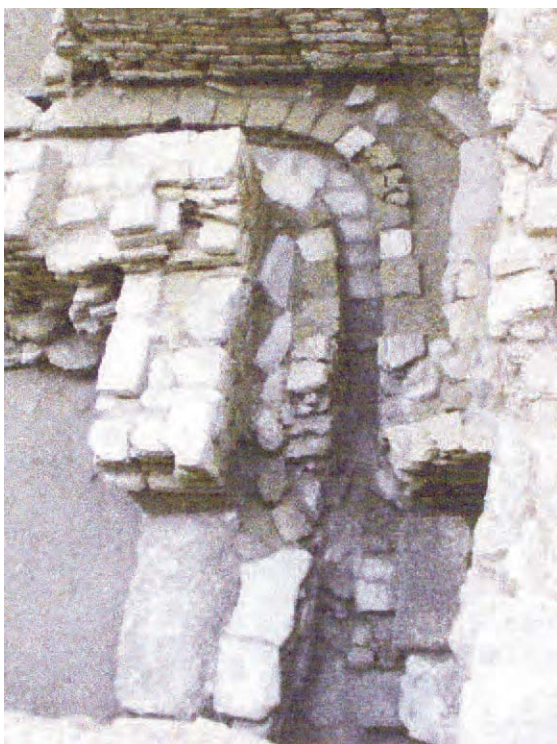
Lámina 56.

El espacio de la letrina, por su parte, recibe una importante reforma con la construcción de la citada atarjea que supone además la desaparición de la antigua letrina. En esta zona se conservó la cubierta de la atarjea que era de lajas de pizarra (Lám. 56).

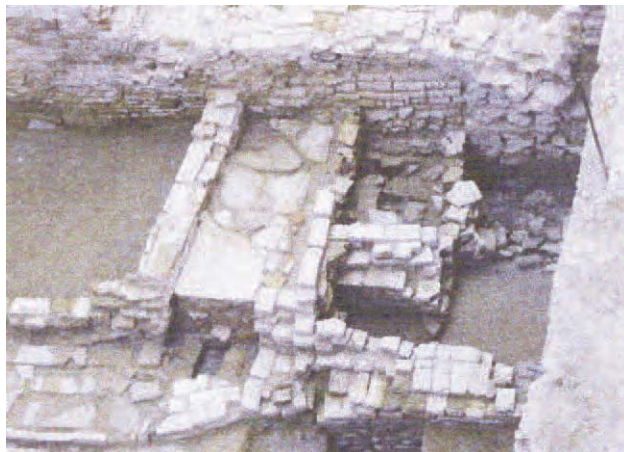
Lámina 58.

En la letrina se produce una importante transformación con la elevación y colocación de un nuevo pavimento de lajas de pizarra, a la vez que queda más definido el espacio del pasillo con el de la letrina, ahora de nueva obra también (Lám. 58).

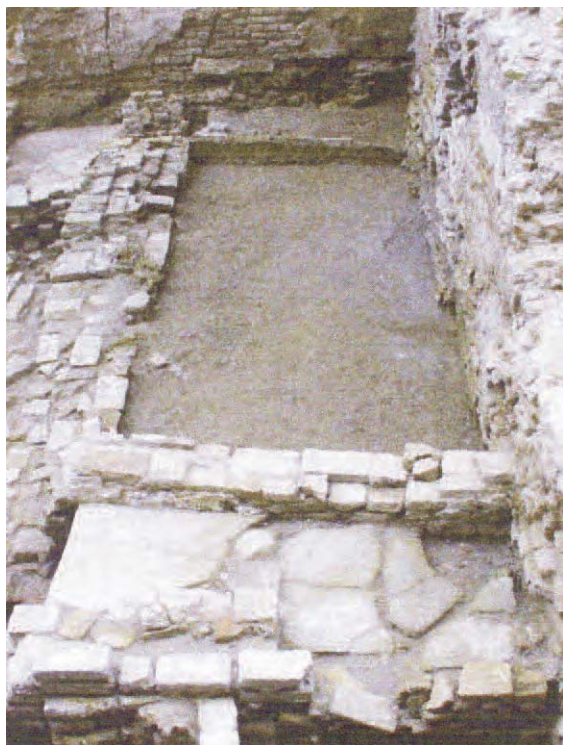
Lámina 59.

Finalmente, en la crujía sur se mantienen las características que veníamos observando en las fases anteriores, aunque ahora encontramos un muro más sólido de ladrillos que la separa de la zona de letrina, con una extraña técnica ya que esta realizado con cuatro pilares de ladrillo adosados pero no imbricados entre ellos (Lám. 59).

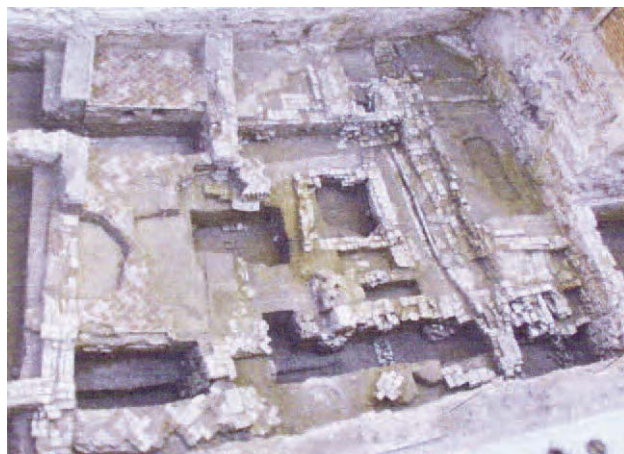
Lámina 60.

La última fase del periodo islámico de esta casa trae consigo una importante remodelación definida básicamente por el uso generalizado del ladrillo en la realización de los pavimentos y de las reformas en muros ya existentes o en los de nuevo trazado (Lám. 60).

En el patio se realiza un pavimento con ladrillos en sardinel y espiga, a la vez que un arriate central de ladrillo. El vano se ve nuevamente reducido y conservó una de las quicialeras en la sala norte, mientras en la crujía oeste se pudo ver un pilar de ladrillo unido al otro de los fragmentos conservados del suelo del patio.

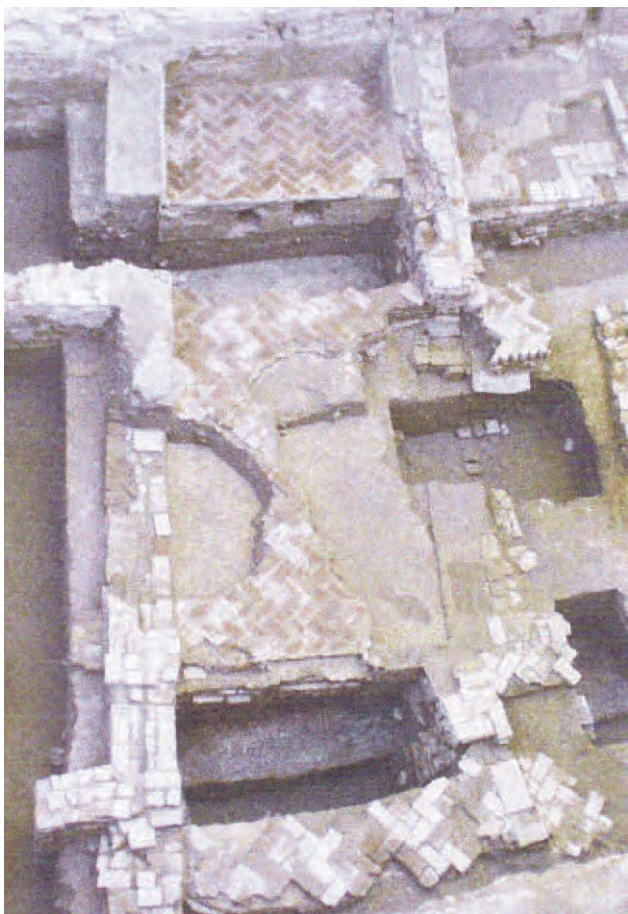
Lámina 61.

La sala norte es solada por entero en ladrillo dispuestos a rafe, manteniéndose las dos alcobas. Mientras en la alcoba este ésta se diferencia del salón apenas por una línea distinta en el dibujo del suelo, en la alcoba oeste encontramos una casi inapreciable elevación de apenas 10 cm definida además por un umbral de ladrillos en sardinel (en cuya obra apareció un fragmento de candil de pie alto). Por otro lado, hemos de destacar un hecho insólito en esta alcoba oeste y es la presencia de un vano que la une con la sala oeste, también solada con ladri-

llo. Se nos plantea entonces un problema que no hemos podido concretar y es si, en algún momento, la alcoba estuvo comunicada simultáneamente con los dos salones, norte y oeste (Lám. 61).

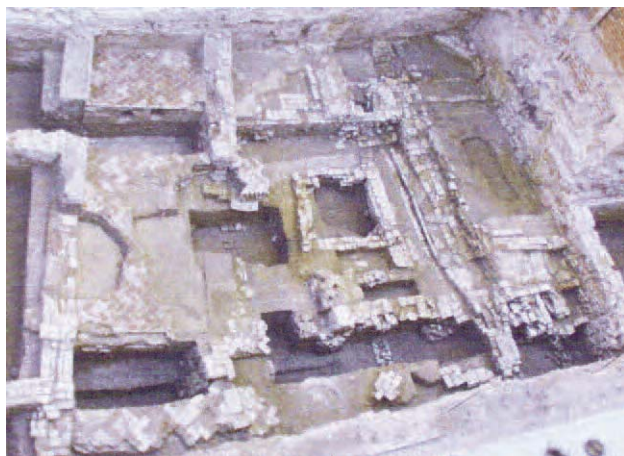
Lámina 62.

La zona este de la casa sigue manteniendo la división de dos estancias. Por lado, la más septentrional está abierta plenamente al patio, con umbral de ladrillos en sardinel y suelo de ladrillos dispuestos a rafe y en espiga; por otra parte, la estancia vecina se organiza con un estrecho pasillo, con umbral de ladrillos en sardinel, que se este dirige a una estancia también con suelo de ladrillos a rafe en espiga, que debió de estar cerrada al patio, al contrario de la anterior (Lám. 62).

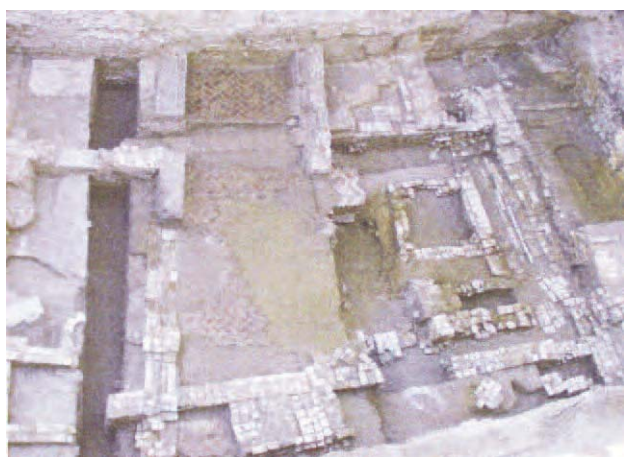
Lámina 63.

La crujía oeste se vio convertida en una sala importante por lo menos en el momento en que se le añade la alcoba de la esquina noroeste. El suelo es de ladrillo y se dispuso a rafe y en espiga. Sobre la crujía sur, creemos que de este momento no se conservó ningún resto de suelo debido a la presencia de varias arquetas recientes. Únicamente la presencia de apenas tres ladrillos a rafe y en espiga sobre la vertical de lo que fue el pasillo de la letrina, nos hace plantearnos dos hipótesis posibles: la primera que la sala sur se ampliara hacia el oeste y tuviera una alcoba con los citados ladrillos; la segunda, que estos ladrillos pertenezcan al suelo del zaguán que se ve ahora trasladado al lugar donde con anterioridad se encontraba la letrina (Lám. 63, Fig. 8)).

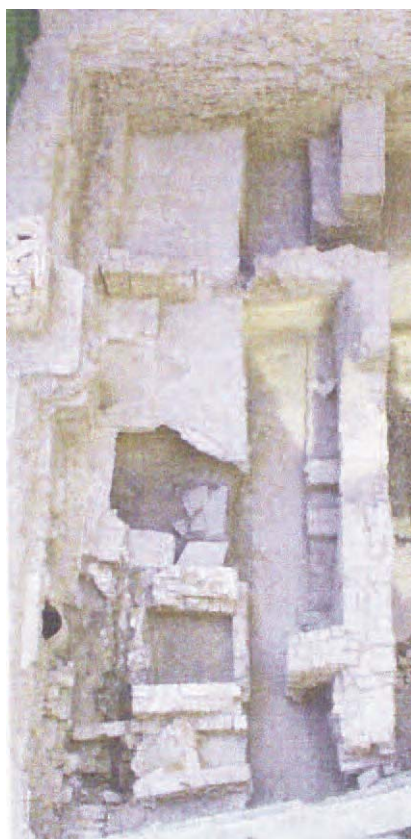
Lámina 64.

ladrillos y tejas. Se comunicaba con la estancia central a través de un vano sencillo; este otro espacio tenía un suelo de yeso, una obra rectangular de ladrillo y otra obra de lajas de pizarra perfectamente unidas que parecen formar un espacio para contener algún tipo de líquido, muy probablemente agua (Lám. 64).

Sobre la salida de esta obra hacia una atarjea había una obra de ladrillo a modo de receptor del líquido, conectando con la citada atarjea que se dirigía en dirección oeste y giraba finalmente hacia la fachada norte para salir a la calle. En este tramo final parece que conectaba con la salida de aguas de un reducido espacio que hemos interpretado como letrina.

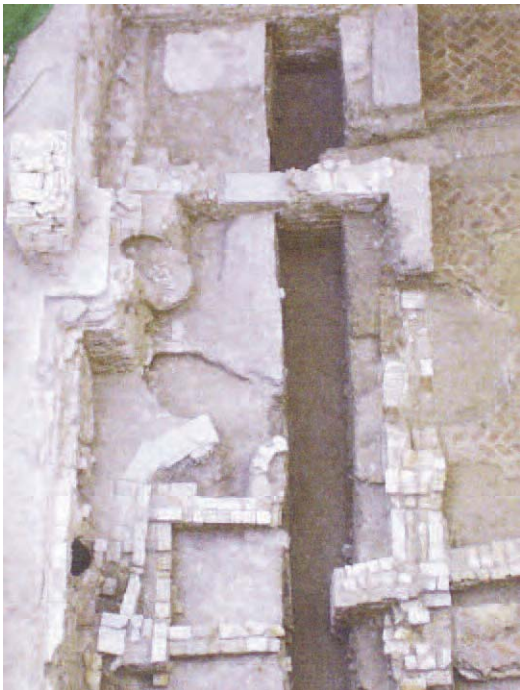
Lámina 65.

los datos extraídos de los restos conservados, tanto la distribución como la función de los diferentes espacios parece mantenerse, especialmente en lo que se refiere a la presencia de otra atarjea similar a la de la fase anterior y ubicada exactamente en el mismo lugar (Lám. 65, Fig. 9).

Encontramos, también, otros elementos que completan un poco la información de la que disponíamos, como son la presencia de un pozo de agua de anillos incrustado en el muro norte y de una tinaja apoyada en ese mismo muro.

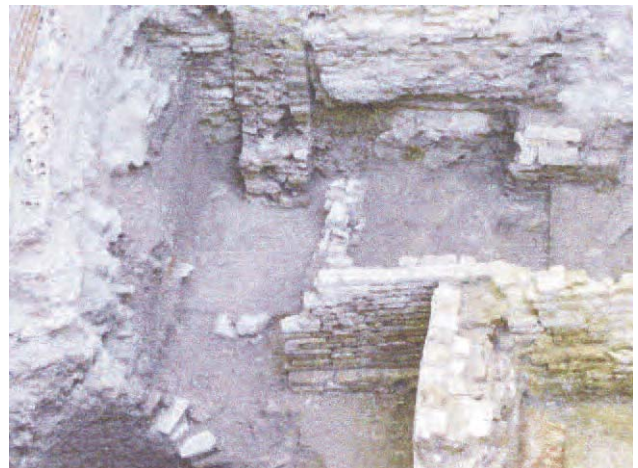
Lámina 66

Se trata de restos de la fachada occidental de una casa islámica colindante con las n.º 2 y 3, donde apenas se pueden apreciar parte de una sala rectangular con alcoba y de una crujía oeste (Lám. 66).
