EXCAVACIÓN ARQUEOLÓGICA EN LA PLAZA DE JULIÁN ROMEA NÚMERO 5, MURCIA

MARINA VIDAL MUÑOZ
FRANCISCO MUÑOZ LÓPEZ

Resumen: Las excavaciones arqueológicas han sacado a la luz restos de varios edificios en la zona norte de la medina andalusí de Murcia, datados en época medieval islámica y mudéjar.

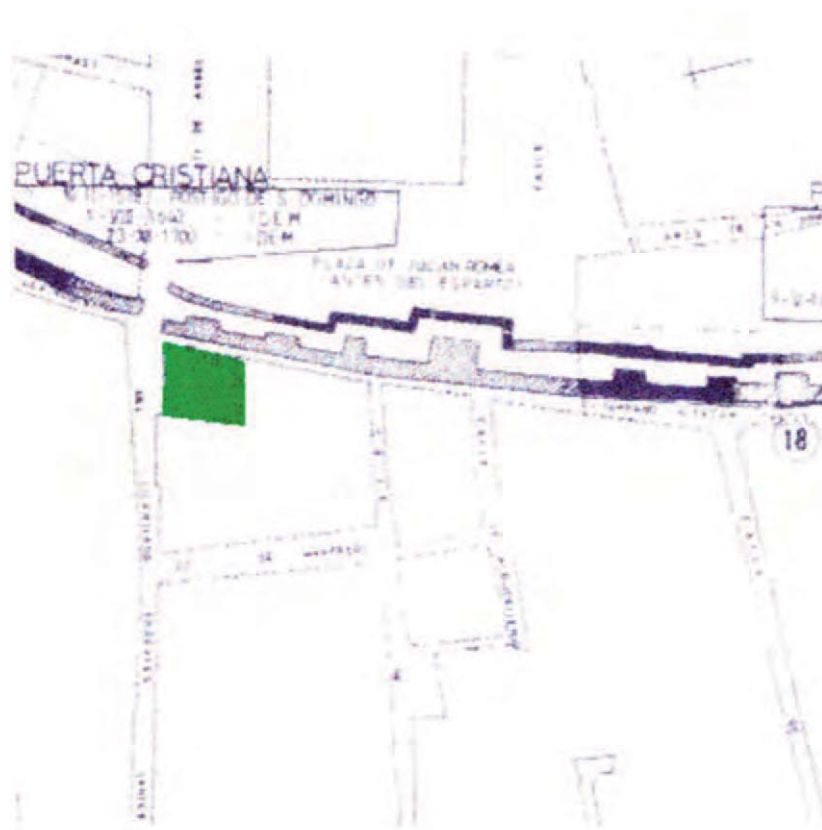
Figura 1.

Este solar se encuentra ubicado en la fachada sur de la plaza de Romea y es colindante con el desarrollo de la calle islámica que separaba la muralla medieval de las primeras manzanas de casas del interior de la medina (Fig. 1).

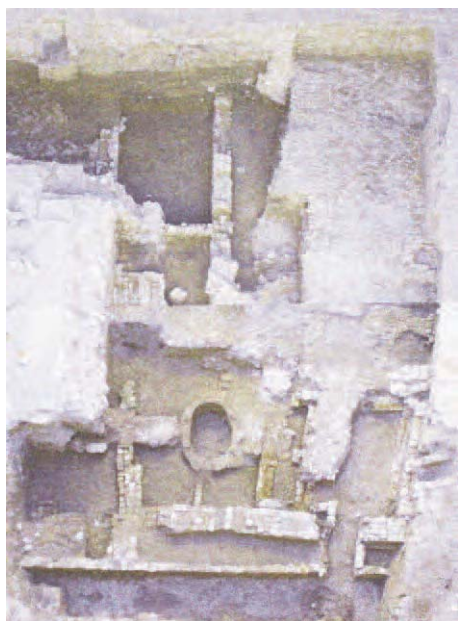
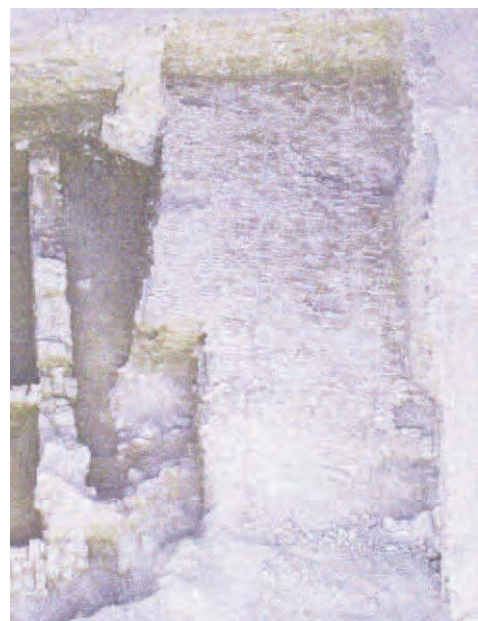
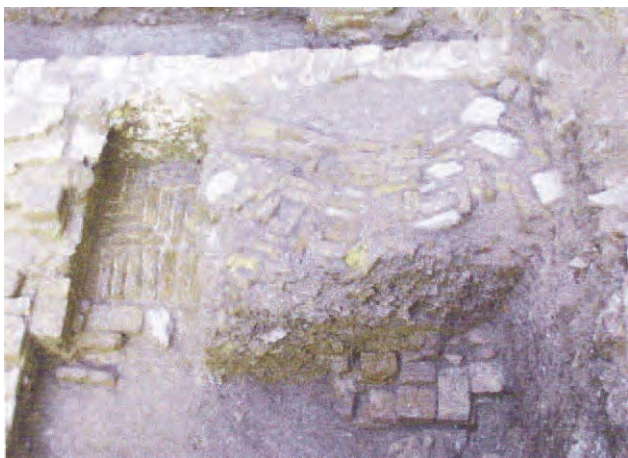
Lámina 1.

ladrillos dispuestos en sardinel y formando distintos dibujos (Lám. 1, 2, 3).

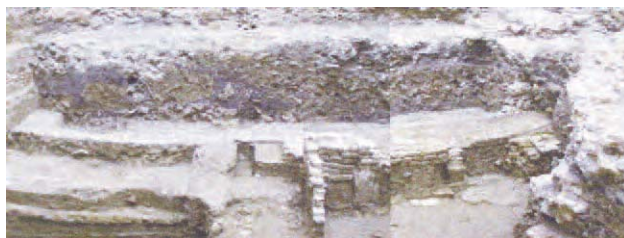
Lámina 6.

Los cimientos del edificio n.º 1 se apoyaban sobre los muros y suelos de una casa de origen islámico. Los restos que hemos podido documentar de ella se encuentran en la mitad oeste del solar. Asimismo, parte de la casa se extendería por debajo del edificio de la nueva Consejería y posiblemente también debajo del edificio vecino por el sur (Lám. 6).

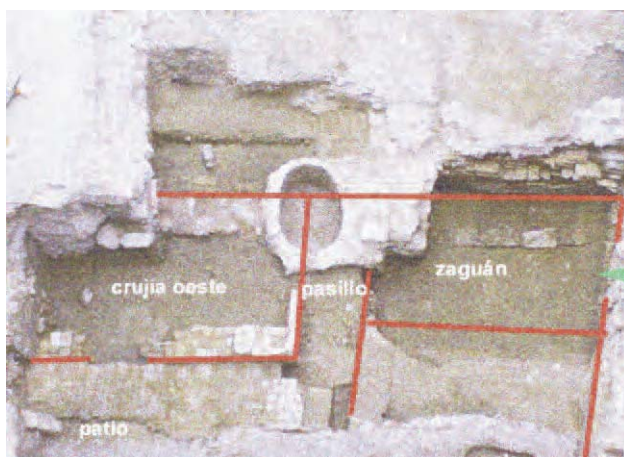
Lámina 7.

na noroeste, patio central, sala norte rectangular al norte con vano doble comunicando con el patio, crujía menor al oeste, crujía al este y posiblemente otra crujía en el lado sur (Lám. 7).

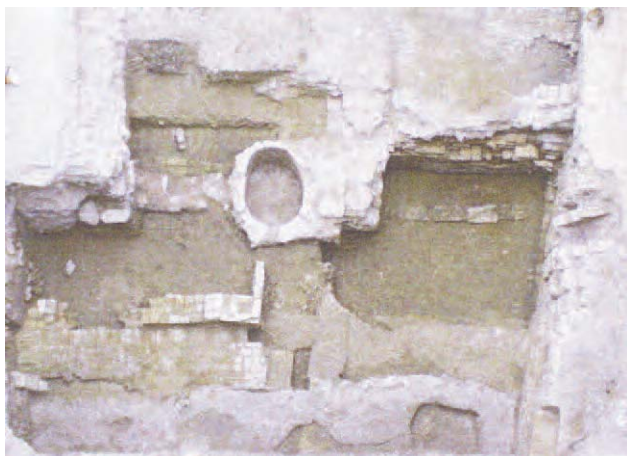
Lámina 8.

para el problema de evacuación de las aguas del patio no encontramos solución, aunque cuando tratemos la casa n.º 3 adelantaremos alguna hipótesis posible (Lám. 8).

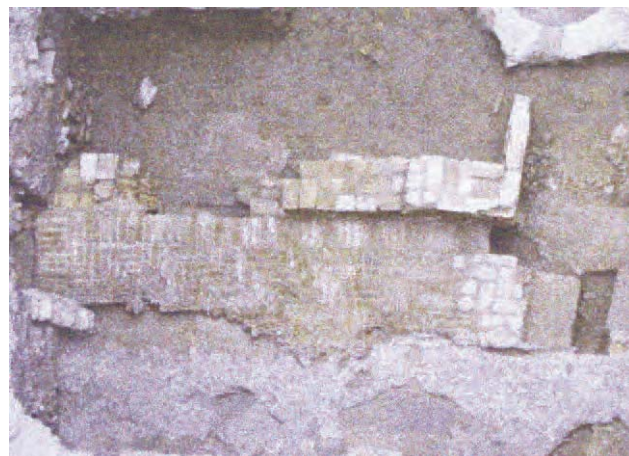
Lámina 9.

de mala calidad que afectó por lo menos a parte del patio y a la sala norte. De la crujía oeste en esta fase no se conservó ningún resto de suelo, estando desfondada por una escombrera bajomedieval (Lám. 9).

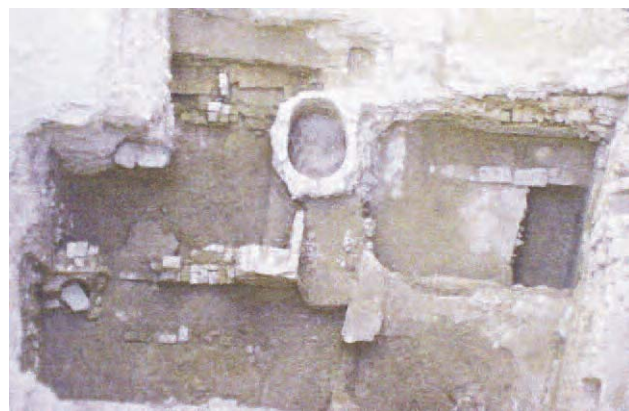
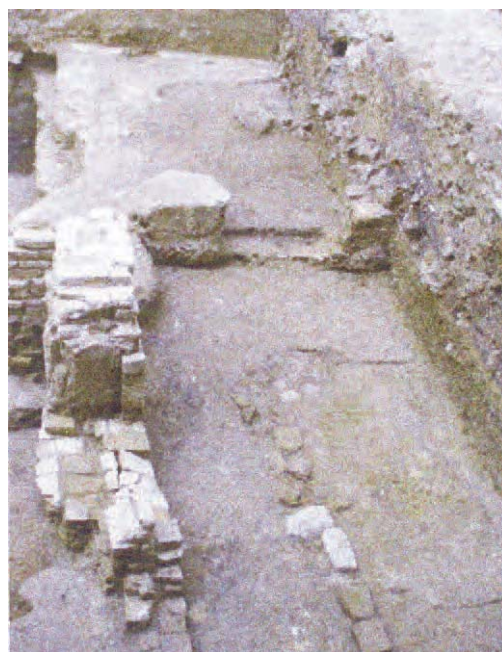
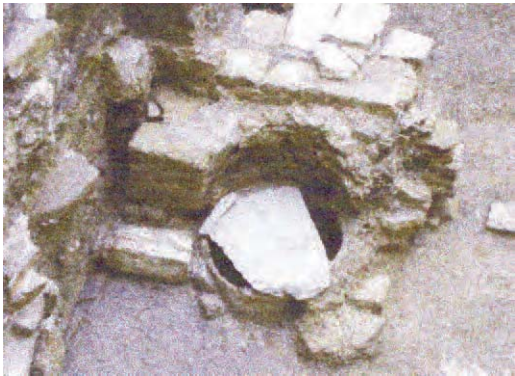
Lámina 10.

En el patio encontramos un amplio arriate con andenes que debió de tener un suelo de lajas de pizarra y cuyo borde estaba reforzado con obra de ladrillo; en la esquina suroeste del patio aparece un pozo de agua de anillos con una alberquilla de ladrillos en sardinel junto a él. Tanto la sala norte como la oeste tuvieron suelo de mortero de cal (Lám. 10, 11, 12).

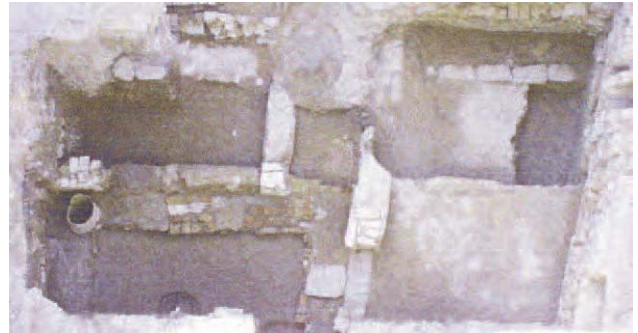
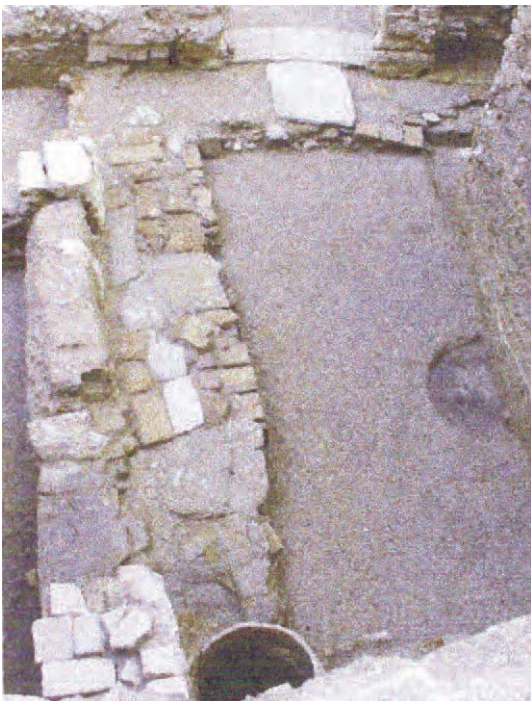
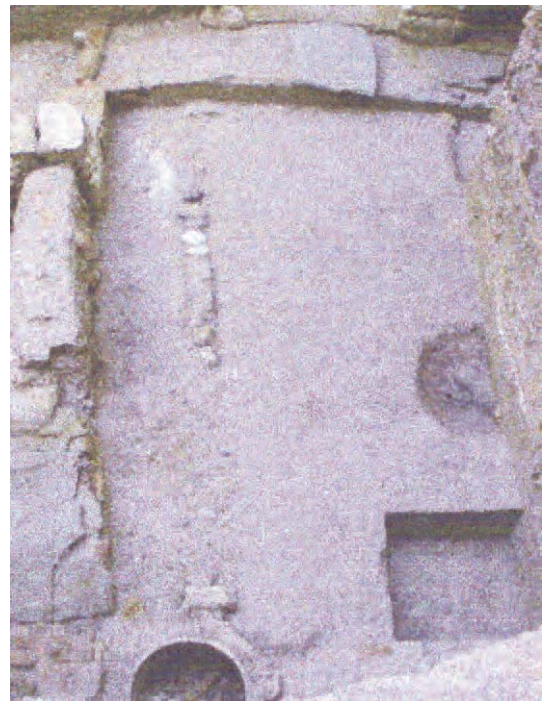
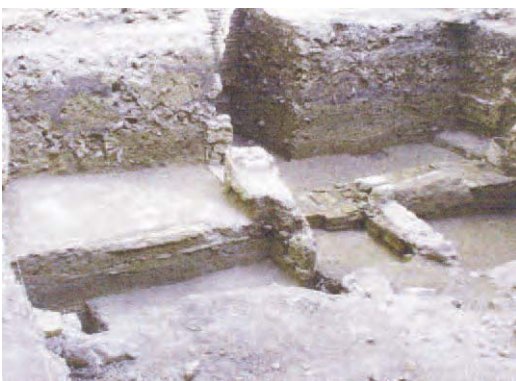
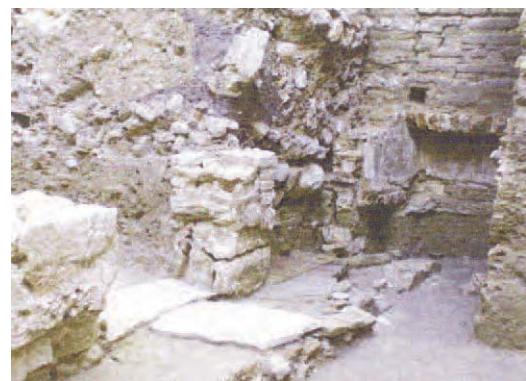
Lámina 13.

Es la fase fundacional de la casa; el patio tiene un andén perimetral realizado con obra de encofrado de mortero de cal y suelo de lajas de pizarra, presentando diversas reformas del pavimento con ladrillos. La sala norte tiene suelo de mortero y los umbrales son, en ella y en la estancia oeste, de lajas de pizarra (Lám. 13, 14, 15, 16, 17).

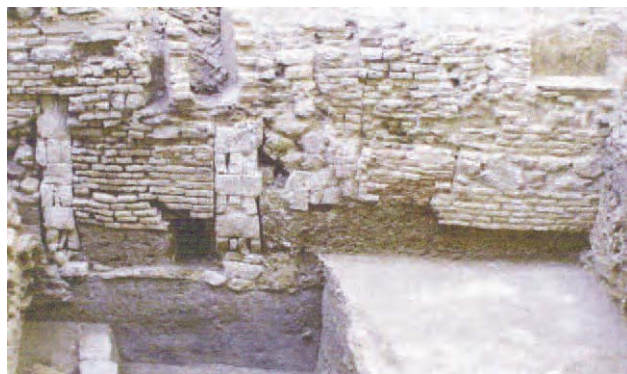
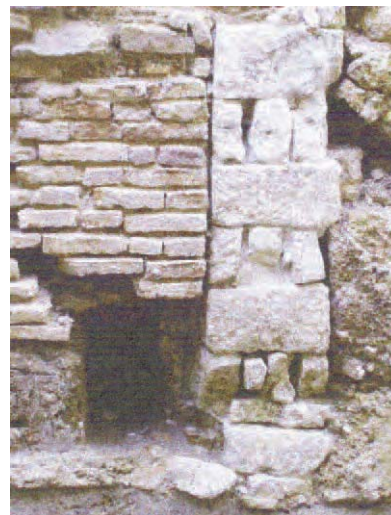
Lámina 18s.

En esta fase primera la obra original de los muros es de encofrado de mortero y jambas de piedra arenisca dispuesta a soga y tizón así como de ladrillos (Lám. 18 a y b).

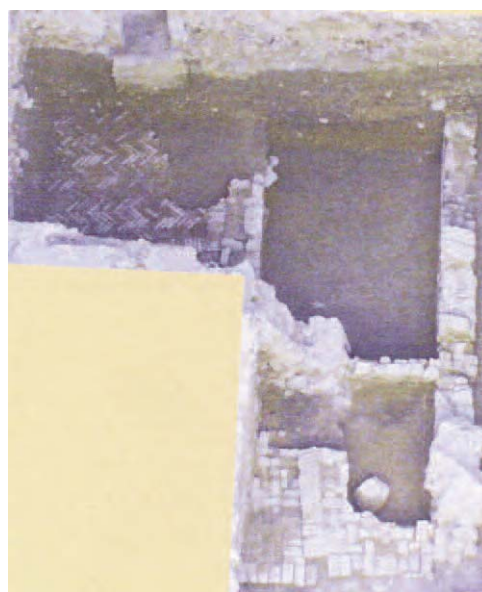
Lámina 19.

una sala o crujía norte y de una sala este, en este caso la estancia principal de la vivienda (Lám. 19).

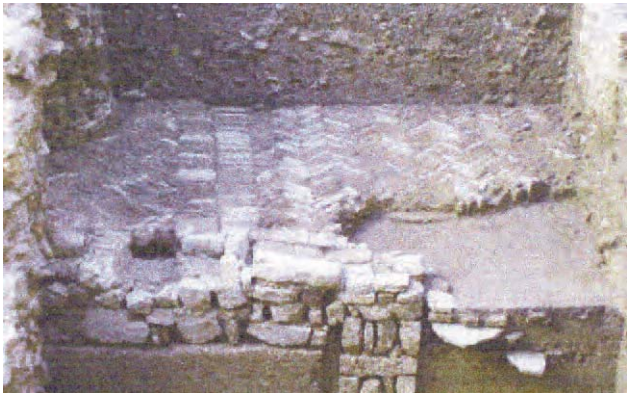
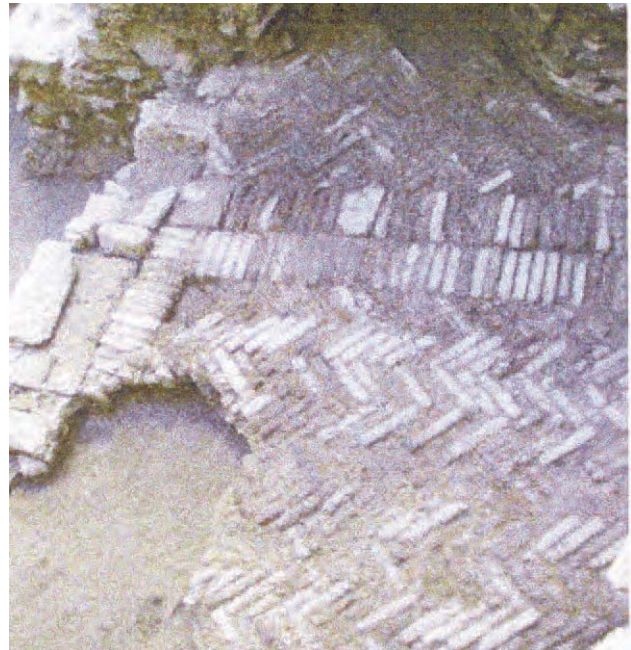
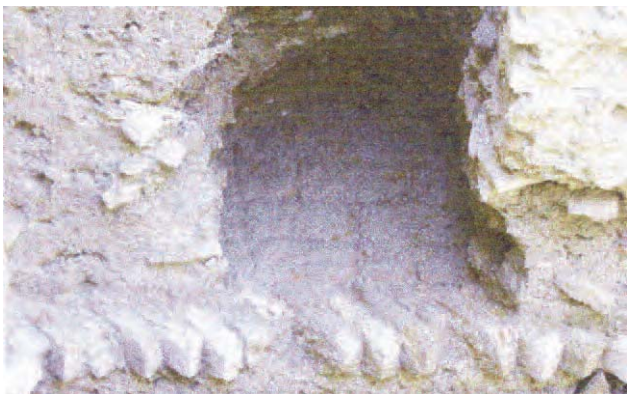
Lámina 20.

El patio presentó un suelo de ladrillo en sardinel y espiga y banda perimetral, definiendo además dos espacios diferenciados de la zona central en los lados este y oeste; en el primero una doble línea de ladrillos parece individualizar un espacio que debía encontrarse bajo una galería ya que en los extremos habían sendos pilares que la sostendrían; en el lado oeste también hemos detectado un cambio de dibujo, a partir de una cata en el perfil, con la aparición de ladrillos dispuestos a rafe (Lám. 20, 21, 22).

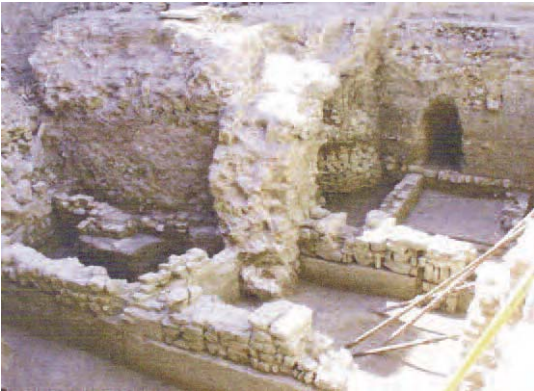
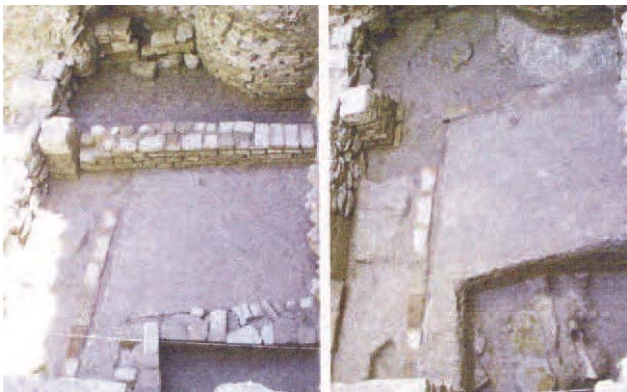
Lámina 24.

En la fase inicial la casa tuvo un amplio arriate enmarcado por andenes; en esta segunda fase el arriate es reducido de manera importante con un suelo de mortero de cal, manteniéndose un arriate más pequeño, del cual nos ha llegado una obra tardía inmediatamente anterior a la gran reforma que trae consigo la pavimentación de la casa con ladrillo. La obra original de andenes parece mantenerse en uso y únicamente se amortiza el anterior arriate, aunque se logra diferenciar la zona de andén del espacio central con una línea de ladrillos (Lám. 24, 25).

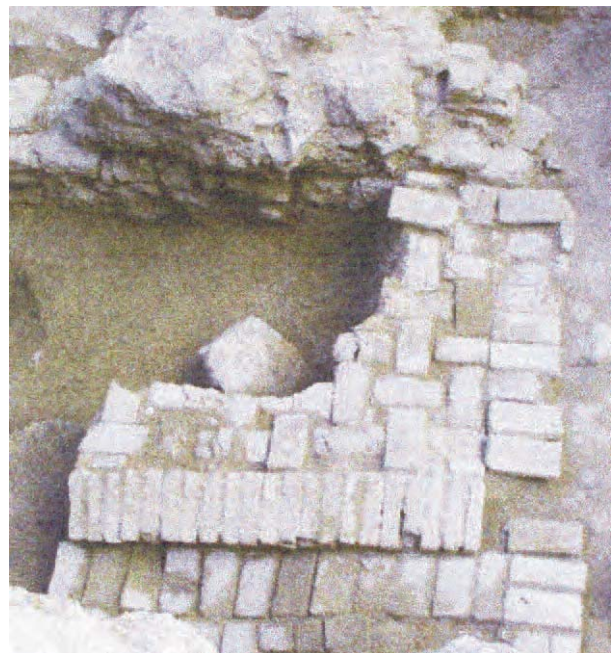
Lámina 23.

La sala este, la principal como adelantábamos arriba, tuvo un suelo de ladrillos a rafe, en espiga y banda perimetral, en la zona central y una alcoba separada por un umbral y también con un suelo idéntico, situada en el extremo norte de la crujía (Lám. 23).

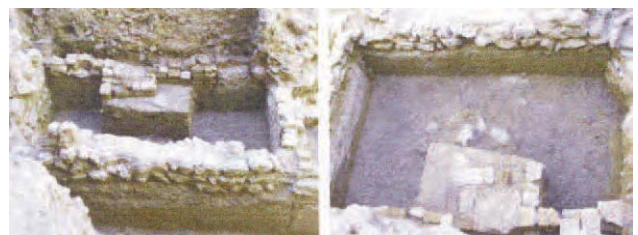
Lámina 26.

En la sala este hubo un suelo de mortero de cal y la alcoba era mayor que la de la fase posterior, además de tener una alacena en su interior (Lám. 26).

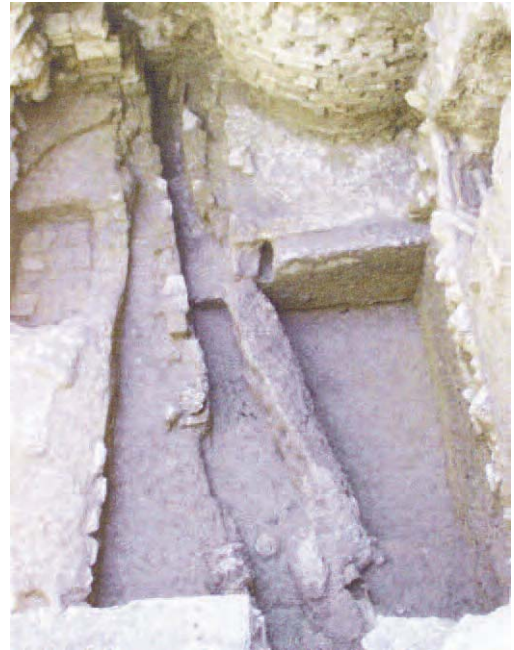
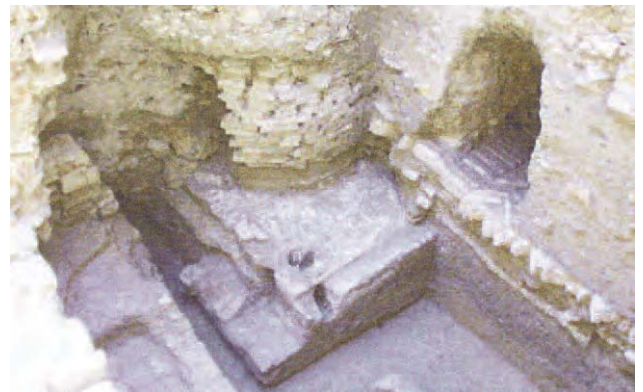
Lámina 27.

mica vidriada, envueltos en mortero de cal, que procedente del vano de la sala este se dirigía a la fachada oeste de la casa; la atarjea estuvo apoyada en su tramo inicial en un escalón fabricado en la obra del andén. Posteriormente, esta canalización es sustituida por otra atarjea de paredes de pequeñas piedras y ladrillos cubierta con lajas de pizarra (Lám. 27, 28).

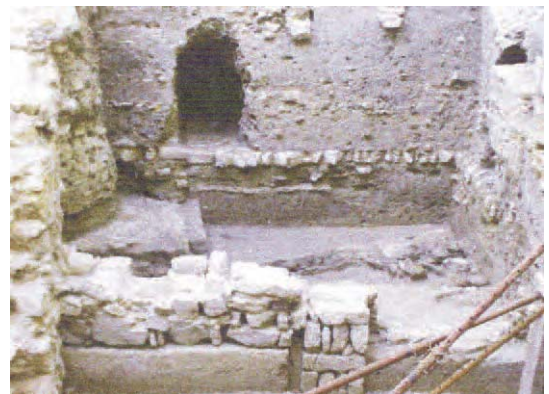
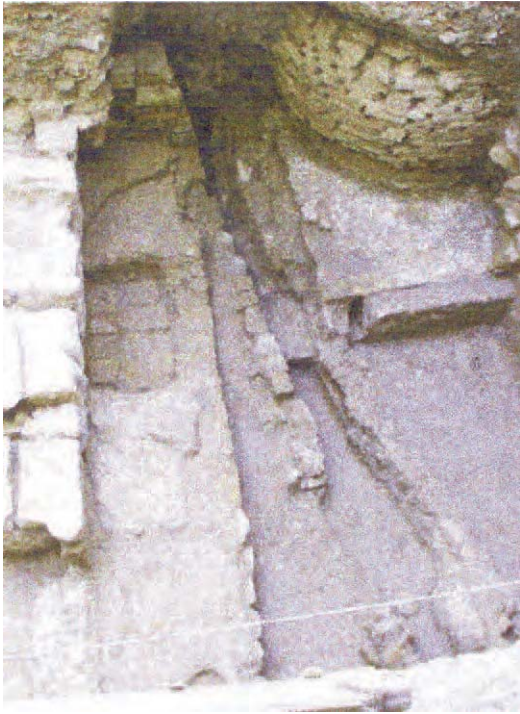
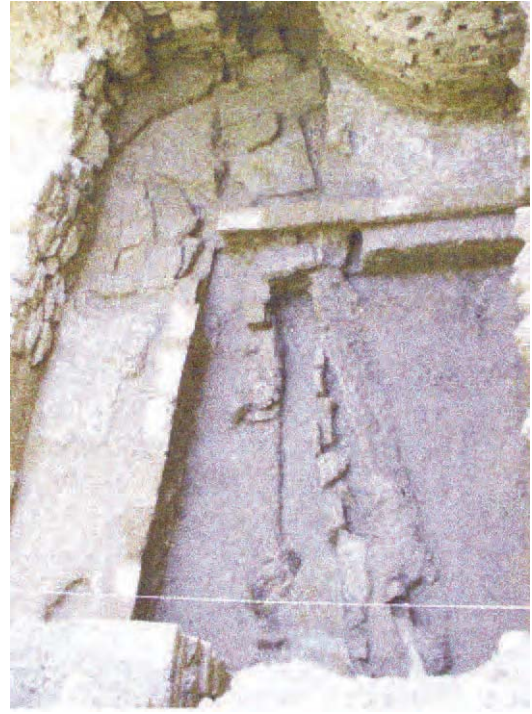
Lámina 29.

Junto al borde del andén hubo un receptor del agua caída al patio con dos salidas, una hacia el arriate y otra hacia la canalización citada anteriormente (Lám. 29, 30, 31).

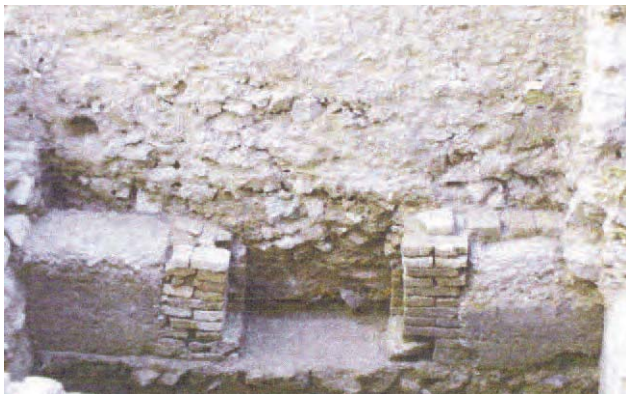
Lámina 32.

La obra original de la casa es de muros de encofrado de mortero de cal, con jambas de piedra caliza a soga y tizón, caso del vano a la crujía norte, o de pilares de ladrillo como en el vano de la sala este y de la alcoba; en este último vano hay que destacar que el muro de la alcoba apoya sobre una correa de piedra y mortero (Lám. 32).

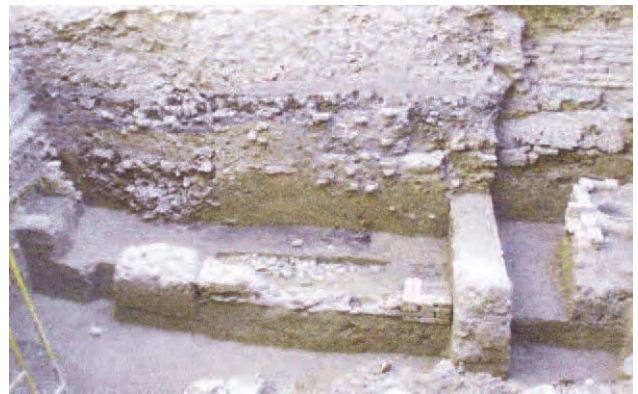
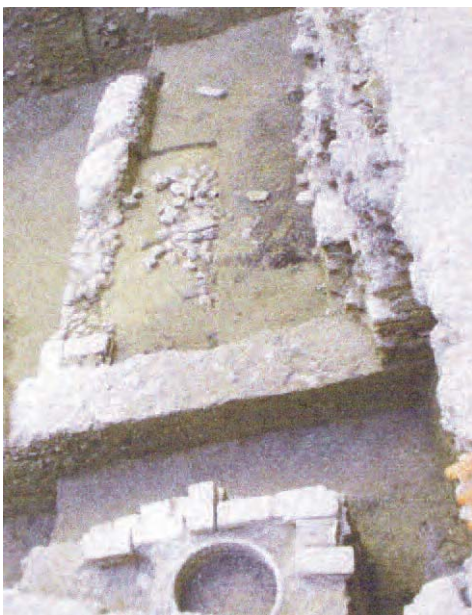
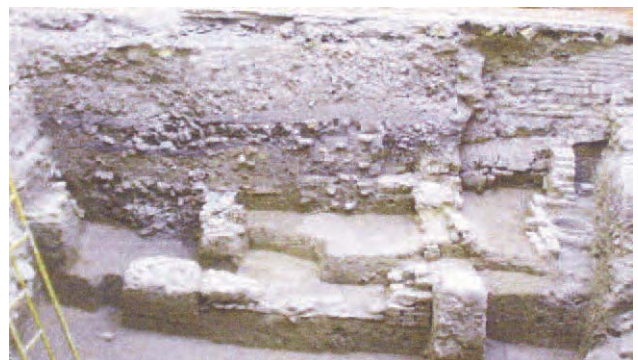
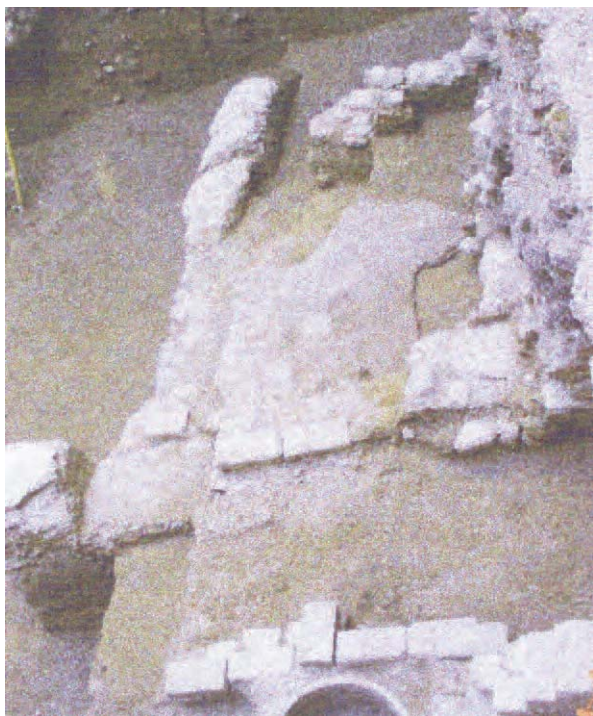
Lámina 33.

El cuadrante noroeste del solar estaba ocupado por un edificio de planta rectangular y que no presenta elementos espaciales que pudieran hacer pensar en la presencia de una casa; no obstante, la información que nos ha llegado es bastante escasa y buena parte de él quedó destruido por la construcción de un cimiento de época contemporánea, conservándose restos en mejor estado en una franja de algo más de dos metros paralela a la fachada de la plaza de Romea (Lám. 33, 34, 35, 36).

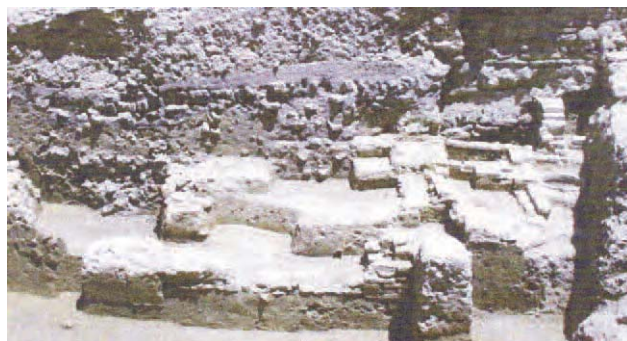
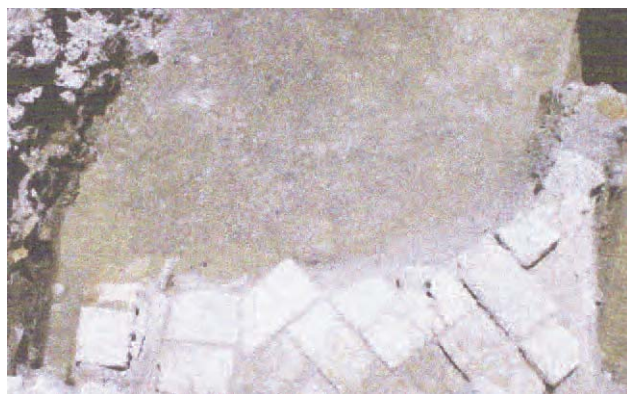
Lámina 37.

Hemos documentado unos muros de encofrado de mortero de cal pertenecientes a la fase de fundación del edificio, con suelos de tierra y ceniza. En fases posteriores se realizan nuevas obras con mampostería y ladrillo y encontramos en fases sucesivas restos de suelos de mortero de cal y finalmente de ladrillo, a rafe y en espiga (Lám. 37, 38, 39).
