**INTERVENCIÓN EN LA MURALLA MEDIEVAL  
DE MURCIA: EL TRAMO DE LA PLAZA DE  
JULIÁN ROMEA DE MURCIA**

**JOSÉ ANTONIO MARTÍNEZ LÓPEZ**

**Palabras claves:** sistema defensivo, muralla, antemuralla, foso, vall de la lluvia.

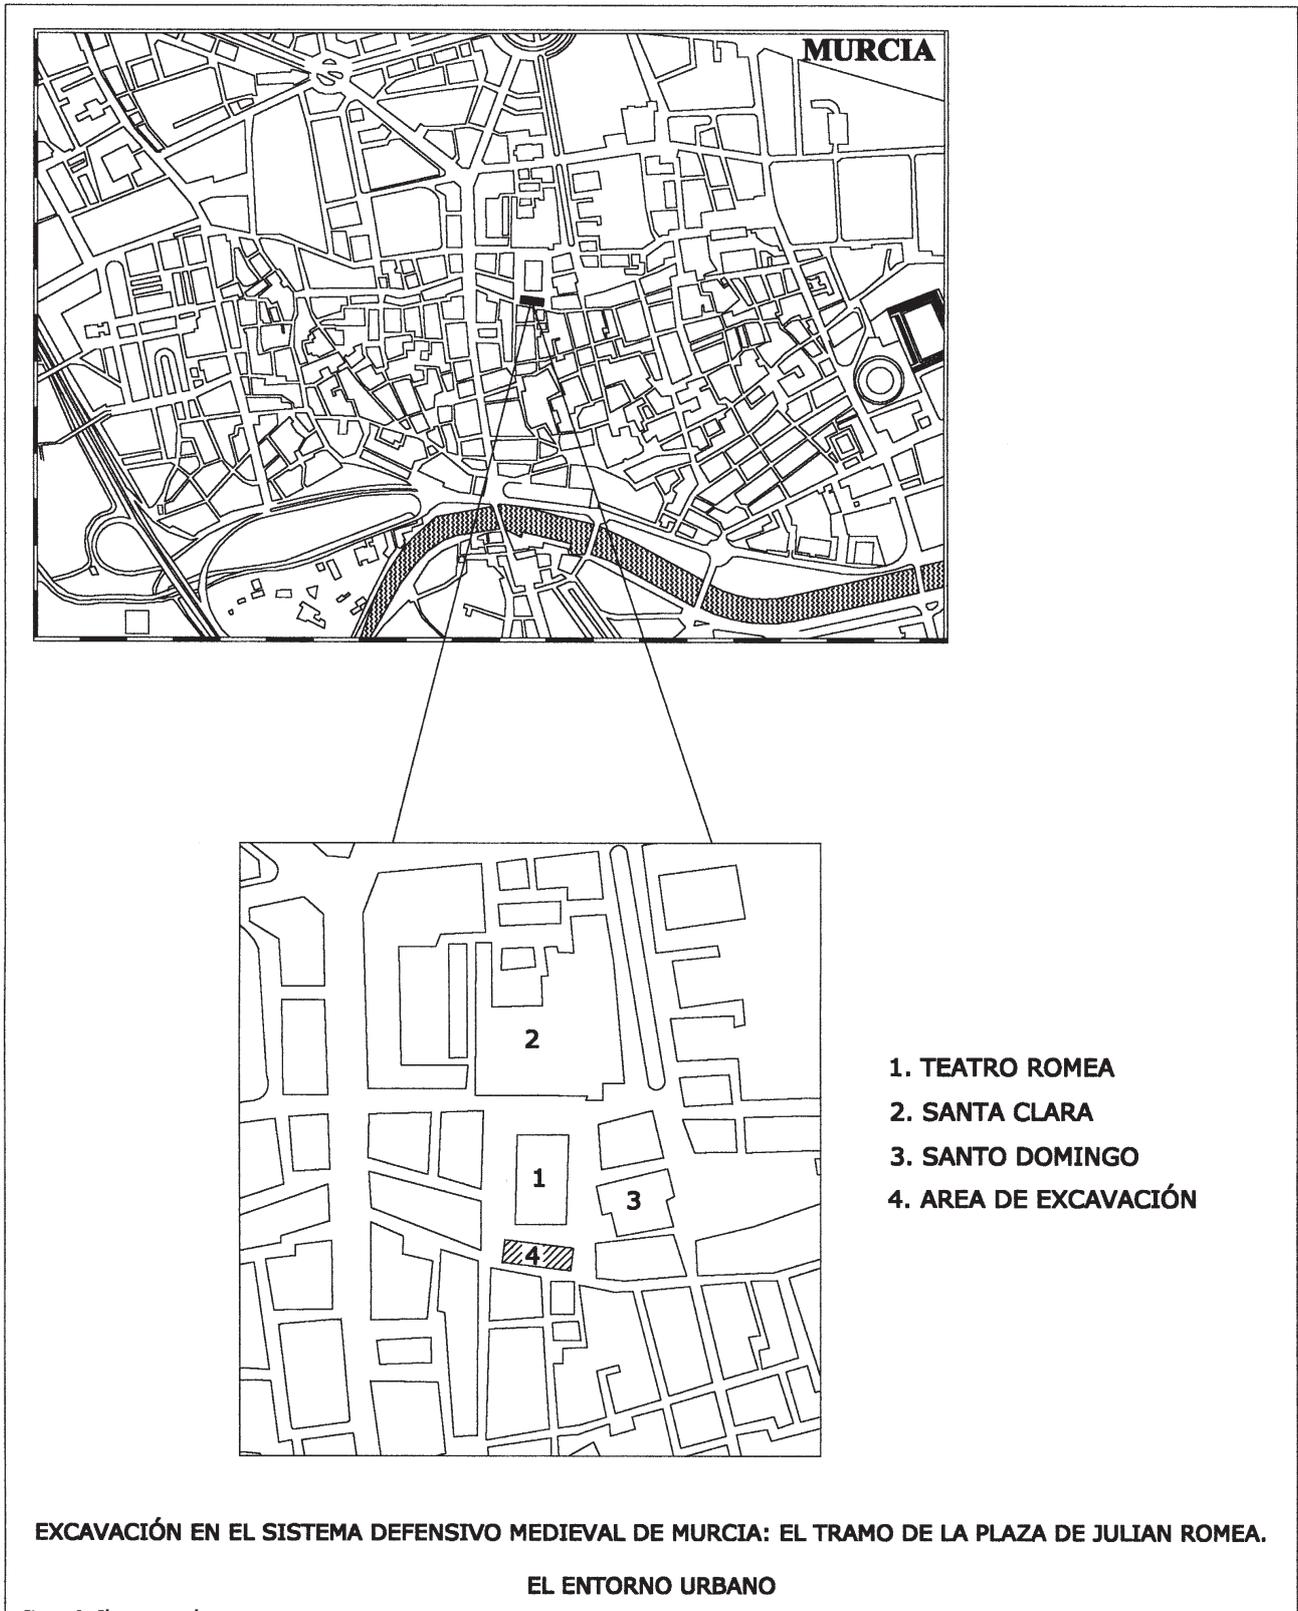
Figura 1: El entorno urbano.

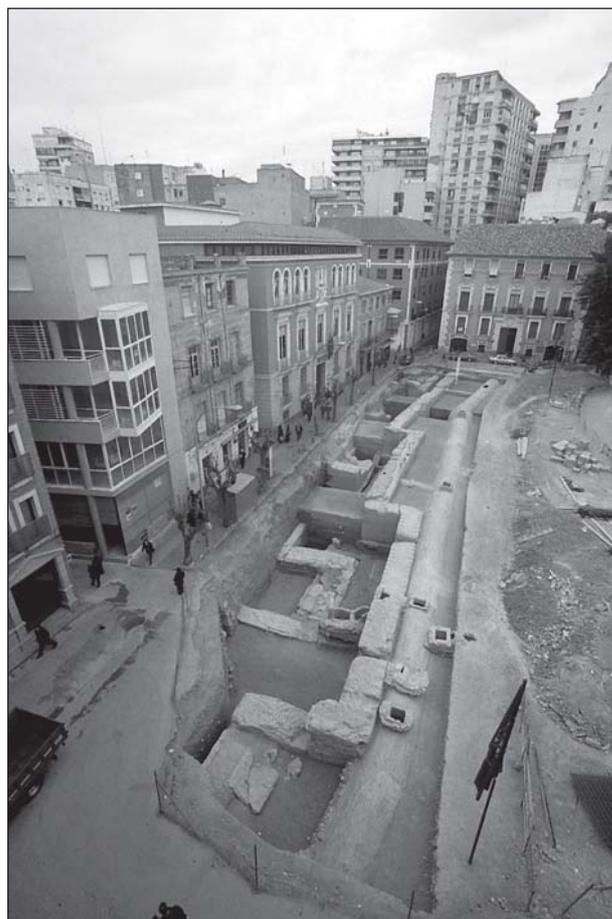
Figura 2: Vista general del área excavada.

El área total de actuación fue de 612 m<sup>2</sup> aproximadamente ya que también se actuó en superficie sobre la bóveda del val de la lluvia, y la numeración de cada una de las torres se corresponde con la del sondeo en donde se localizó (figs. 2 y 9)

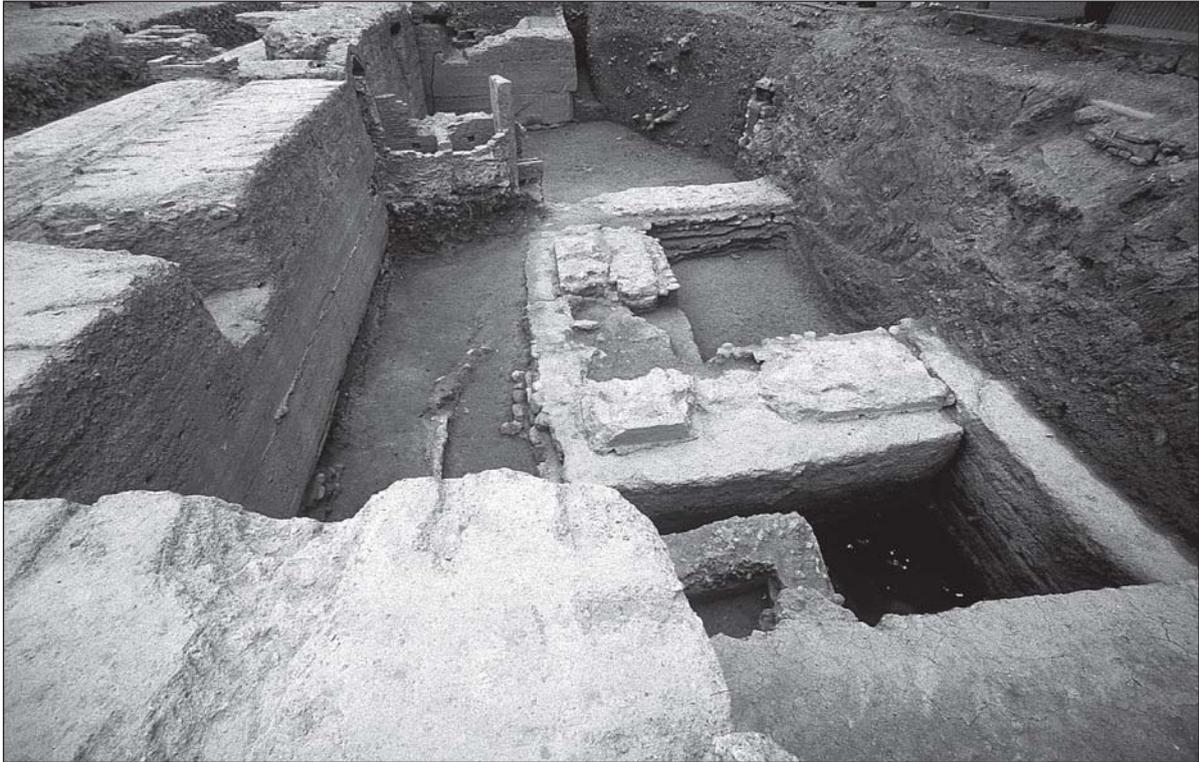
*Figura 3: Sondeo I.*

- Sondeo I: se localiza en el extremo oriental del solar y ocupa una superficie de 123 m<sup>2</sup> aproximadamente (fig. 3).
- Sondeo II: se localiza en la zona central del solar y ocupa una superficie de 52 m<sup>2</sup> aproximadamente (fig. 4).
- Sondeo III: se localiza en la zona central del solar y ocupa una superficie de 22 m<sup>2</sup> aproximadamente (fig. 5).
- Sondeo IV: se localiza en el extremo occidental del solar, ocupa una superficie de 30 m<sup>2</sup> aproximadamente (figs. 6 y 7).
- Sondeo V: se localiza en la zona central del solar, al norte del Sondeo IV, y ocupa una superficie de 20 m<sup>2</sup> aproximadamente (fig. 8).

##### **Torre I: (fig. 3).**

Se localiza en el sondeo I y presenta dos fases constructivas. La más antigua se corresponde con la fundación de la torre con unas dimensiones de 1'53 de lado por 3'09 de frontal. Una reparación posterior que consiste en su ensanchamiento a partir de un forro de tapia de hormigón, haciendo que la torre adquiera unas dimensiones de 3'86 de lado por 5'93 m. de frente.

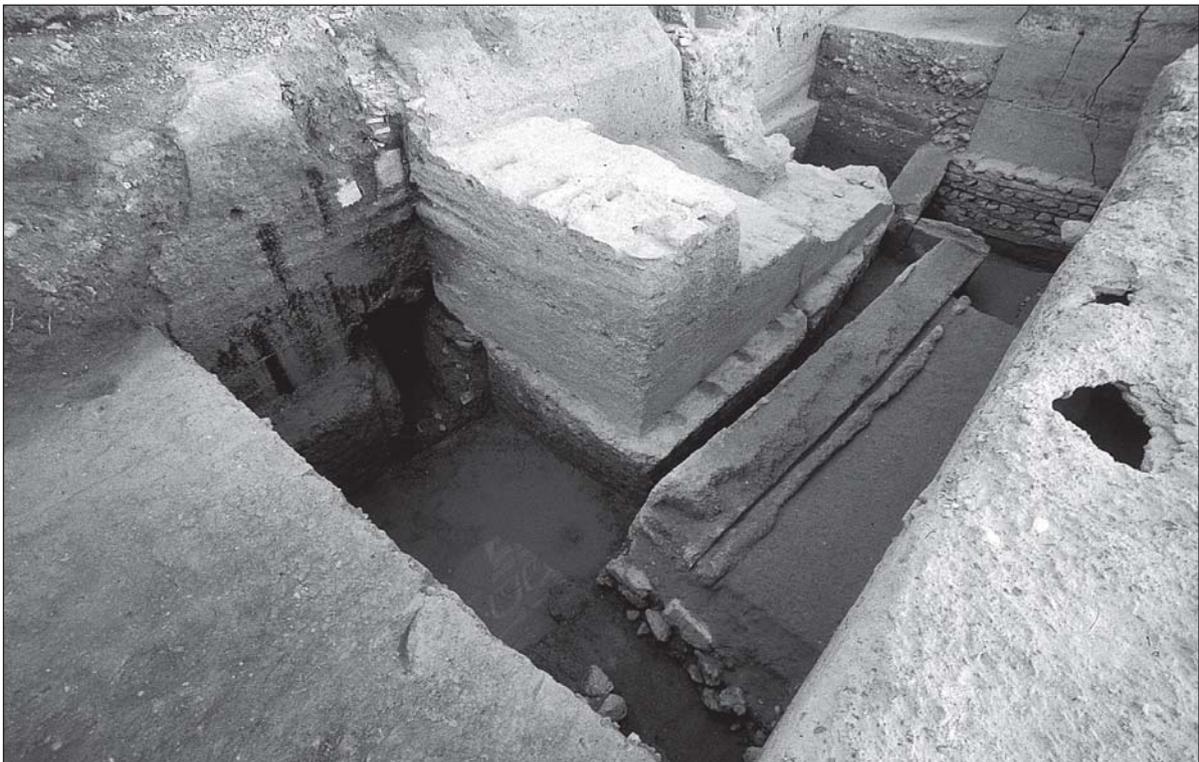
*Figura 4: Sondeo II.*

##### **Torre II: (fig. 4).**

Se localiza en el sondeo II, y se encuentra arrasada hasta nivel de cimentación. Presenta dos fases constructivas. La más antigua tiene unas dimensiones de 1'39 de lado por 2'81 m. de frente. La segunda fase, asociada a su vez

al segundo momento de la muralla, es una reparación que consiste en un ensanchamiento de la anterior a partir de un forro de tapia de hormigón con un espesor de 1'18 m. Esto hace que la torre adquiera unas dimensiones finales de 2'42 de lado por 5'40 m. en su frontal.

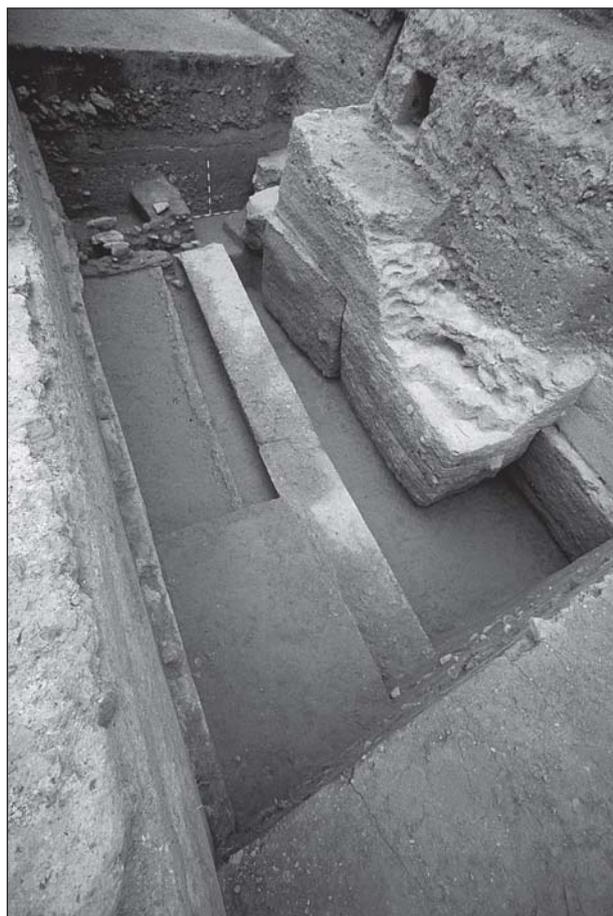
**Figura 5: Sondeo III.**

##### **Torre III: (fig. 5).**

Se localiza en el sondeo III y presenta dos fases constructivas. La más antigua tiene unas dimensiones similares a la anterior. La segunda fase, que también consiste en un ensanchamiento, hace que la torre adquiera unas dimensiones de 1'30 de lado por 4'18 de frente.

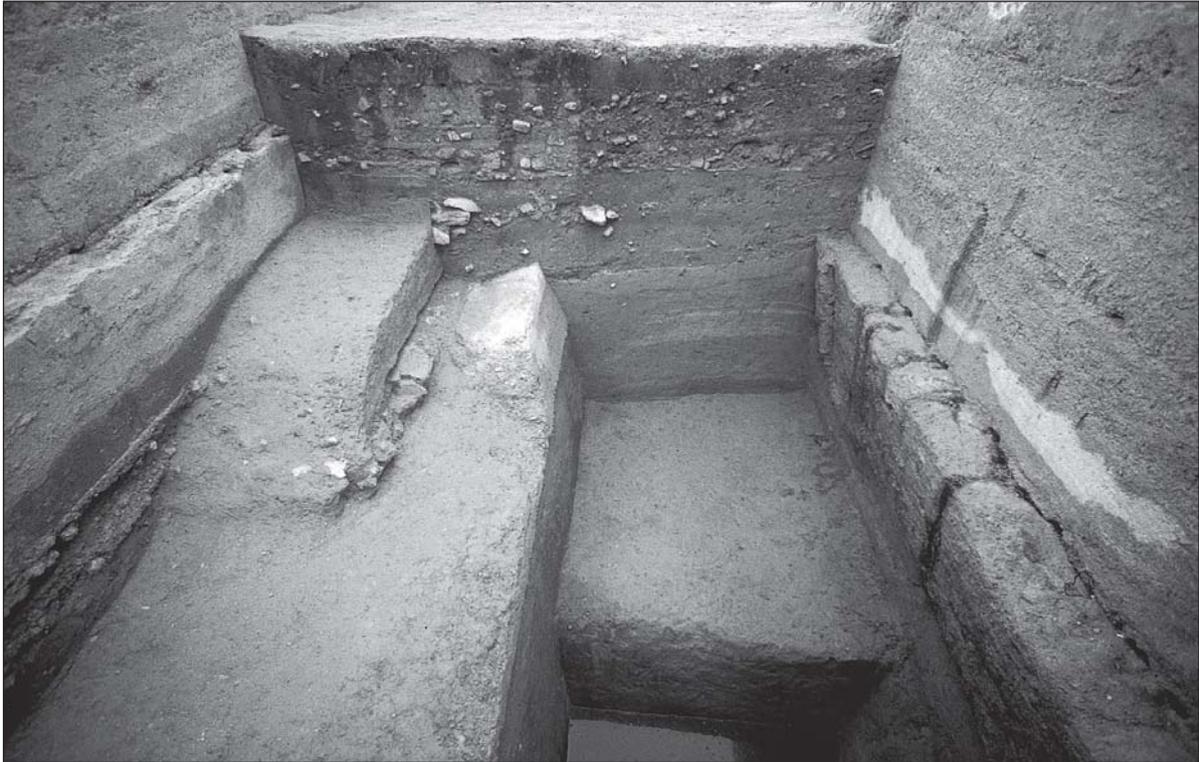
*Figura 6: Sondeo IV.*

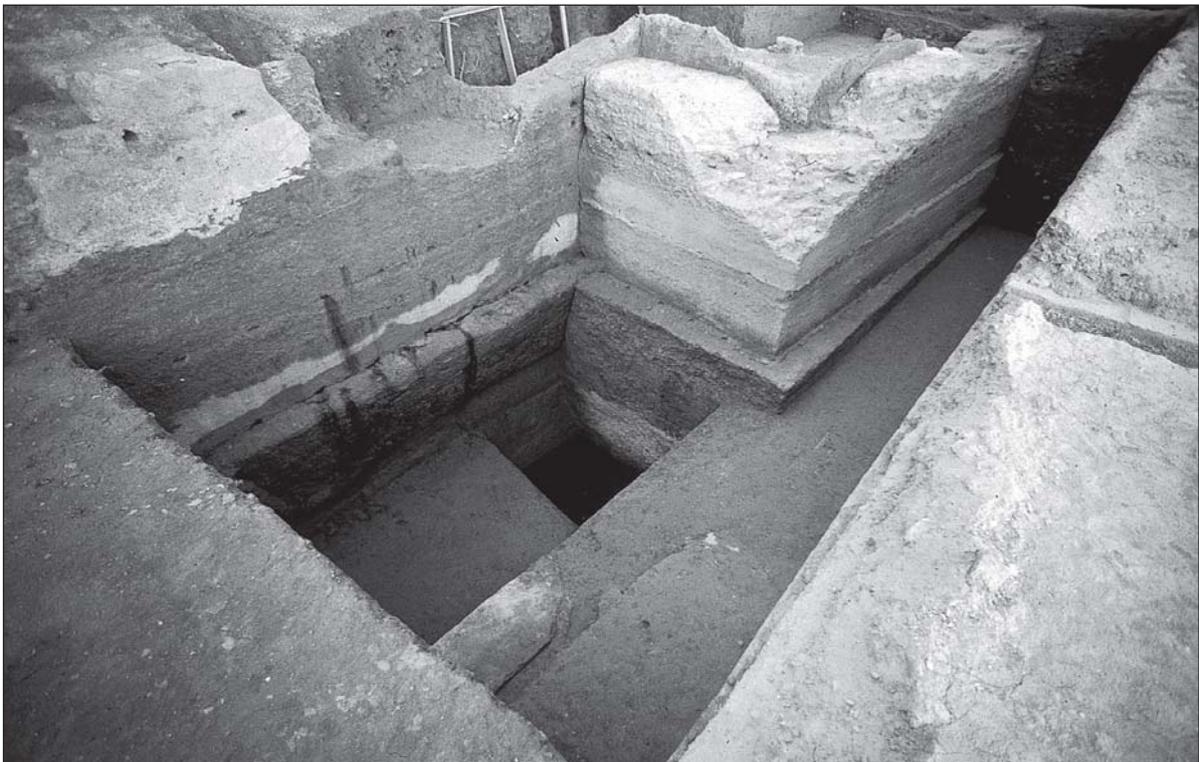
*Figura 7: Sondeo IV.*

##### **Torre IV: (fig. 7).**

Se localiza en el sondeo IV y presenta tres fases constructivas. La más antigua tiene unas dimensiones de 1'24 de lado por 3'02 m. de frente y está construida en tapia calicatrada. Se relaciona con la fase más antigua de las torres I y II todas ellas en relación con la fase más antigua de la muralla. La segunda fase de esta torre está asociada a la segunda fase de la muralla, y es también de tapia calicatrada. Presenta unas dimensiones de 1'44 de lado por 4'66 m. de frente, aunque este no se ha podido documentar en su totalidad ya que sobrepasaba el área de excavación. Una tercera reparación consiste en su ensanchamiento a partir de un forro de tapia de hormigón con un espesor de 0'93 m., que se apoya y arranca a partir del cimiento de la muralla y de la fase anterior de la torre. Esta tercera fase junto con el tramo de antemuralla 6 documentada en el sondeo I, son las reparaciones más modernas que se hacen en el conjunto de las defensas.

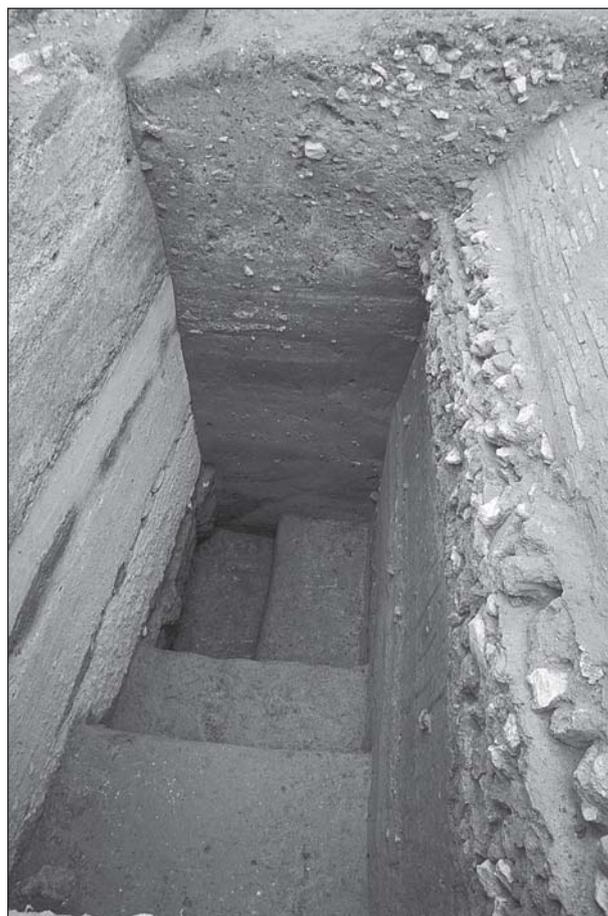
**Figura 8: Sondeo V.**

#### **Foso / Vall de la Lluvia. (Figs. 8 y 11)**

El sondeo V ha permitido diferenciar dos fosos superpuestos, en relación con dos de las fases de las antemurallas, algo similar ha podido ser documentado en la excavación de la calle Merced<sup>11</sup>. Además se pudo estudiar el vall de la lluvia, nombre que recibe el antiguo foso tras la conquista castellana. Su construcción está en estrecha relación con el abandono del conjunto defensivo, tal y como lo reflejan numerosas actas capitulares: en sesión capitular de 23 de mayo de 1714 el concejo hace donación del sitio y val de muralla que está a la parte del mediodía del convento de Santo Domingo a los frailes predicadores, "con obligación de allanarlo y abovedar el val para ornato, con obligación de pagar anualmente el coste de su limpia".

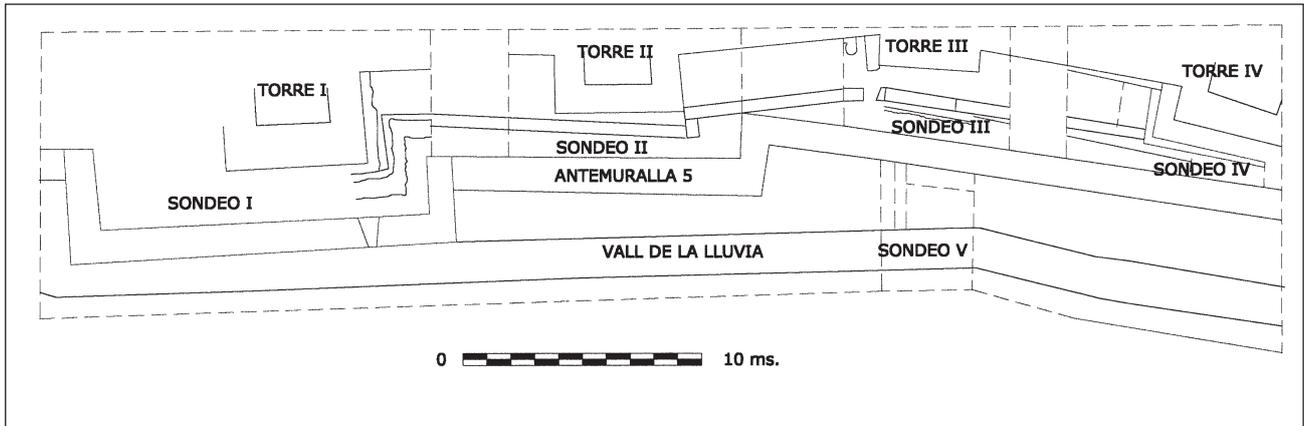
Figura 9: Planta con las diversas estructuras defensivas en relación con los sondeos.

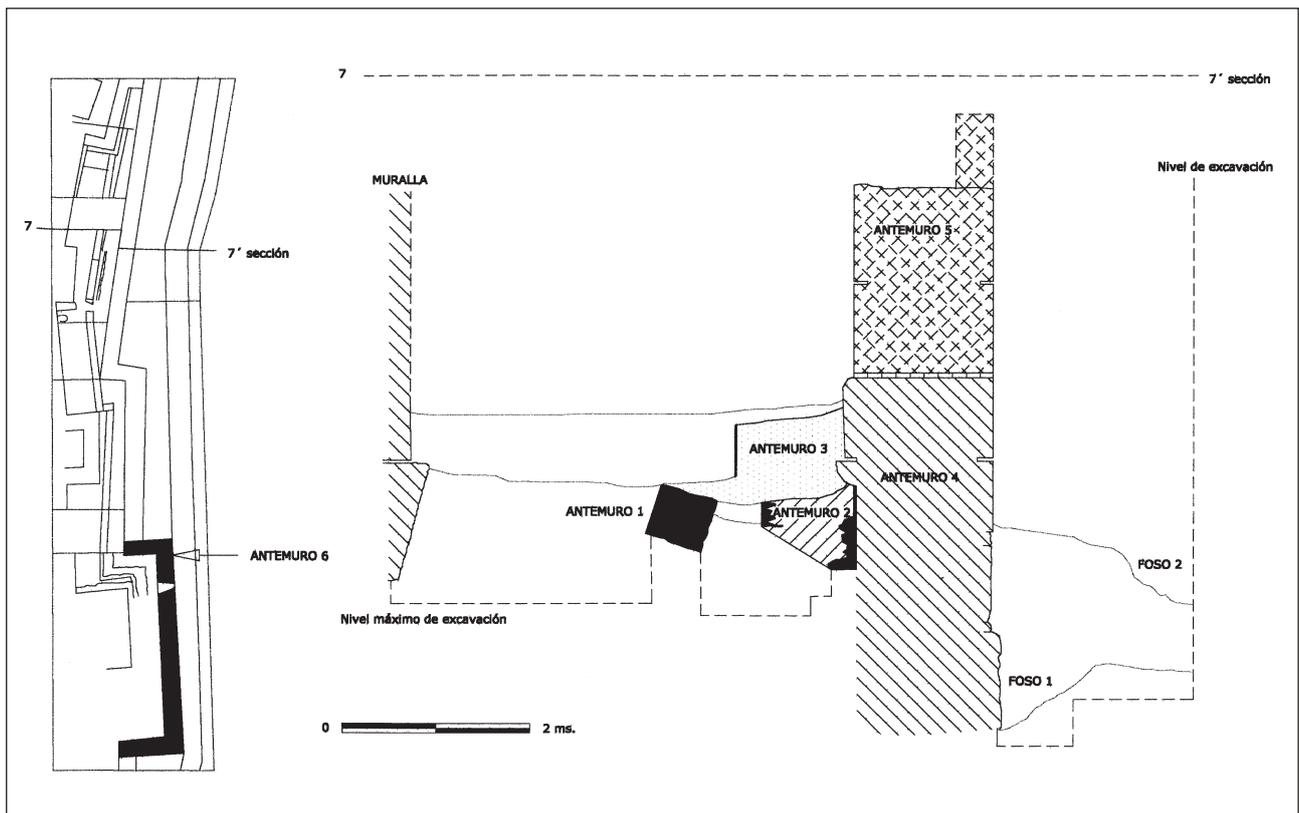
Figura 10: Sección sondeo III-V.

El tramo aparecido tiene diversas fases constructivas, en total seis. Las tres primeras, las más antiguas, se caracterizan por aparecer de forma residual y a nivel de cimentación. Presentamos la sección efectuada en el sondeo III – V, en la que se pudieron documentar las cinco primeras fases, mientras que la última se encuentra situada en el sondeo I (fig. 10).

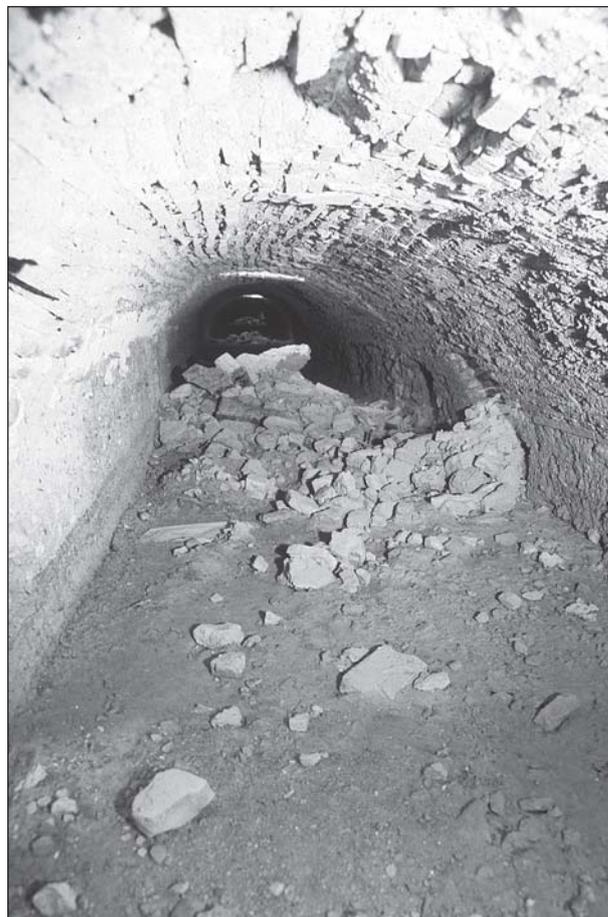
Figura 11: Interior del «Val de la lluvia».

líneo. Por este motivo es adyacente a la antemuralla en el tramo más avanzado de ésta, en el sondeo I, mientras que más al Oeste se separa de aquella hasta una distancia de 3'80 m. Su cauce está construido mediante mampostería revocada con argamasa y está cubierto con una bóveda de cañón fabricada en ladrillo, con bocas de registro a determinada distancia que servían para facilitar su limpieza.
