**EXCAVACIÓN DE UN TORREÓN DE LA
MURALLA DE LA ALCAZABA DE MURCIA
(C/ APÓSTOLES, 22) INFORME PRELIMINAR**

FRANCISCO MUÑOZ LÓPEZ

ENTREGADO: 1995

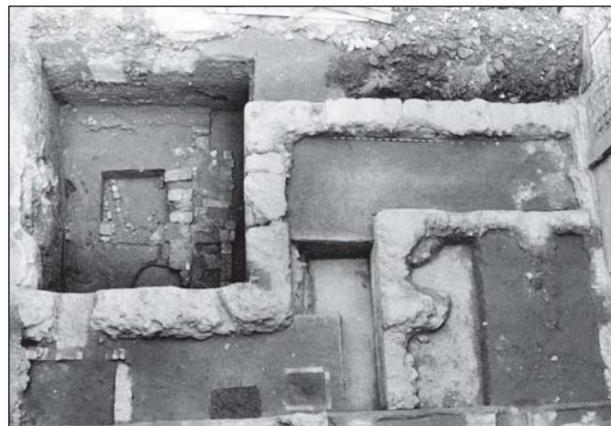
Figura 1.

Se localiza al exterior de la muralla, en el cuadrante noroccidental del solar, adosado a dicha estructura. Sus lados son de 6,70 m. y 5 m. (fig. 1, lam. 1).

3. LA MURALLA (fig. 1, lam. 1 y 8)

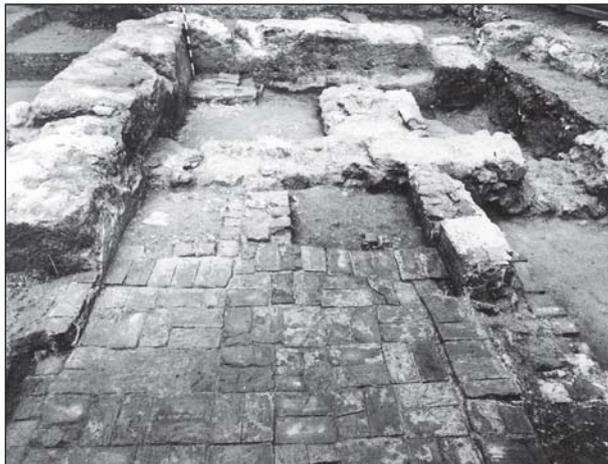
Figura 2.

Secuencia 1 (fig. 2, lam. 2). Presentó dos espacios, cuyo muro de separación fue destruido por el cimiento moderno.

- Espacio 1.- Se encontraba en la mitad norte del corte, con solería de ladrillo (u.e.7, cota: $-0,70 \text{ m} \pm$). Tuvo dos estancias diferenciadas del espacio principal: h1b y h1c. A partir de muros originales del edificio se realizaron diversas obras: tabicado de un vano que se abría al oeste, con un muro de piedra y restos de muralla, y un

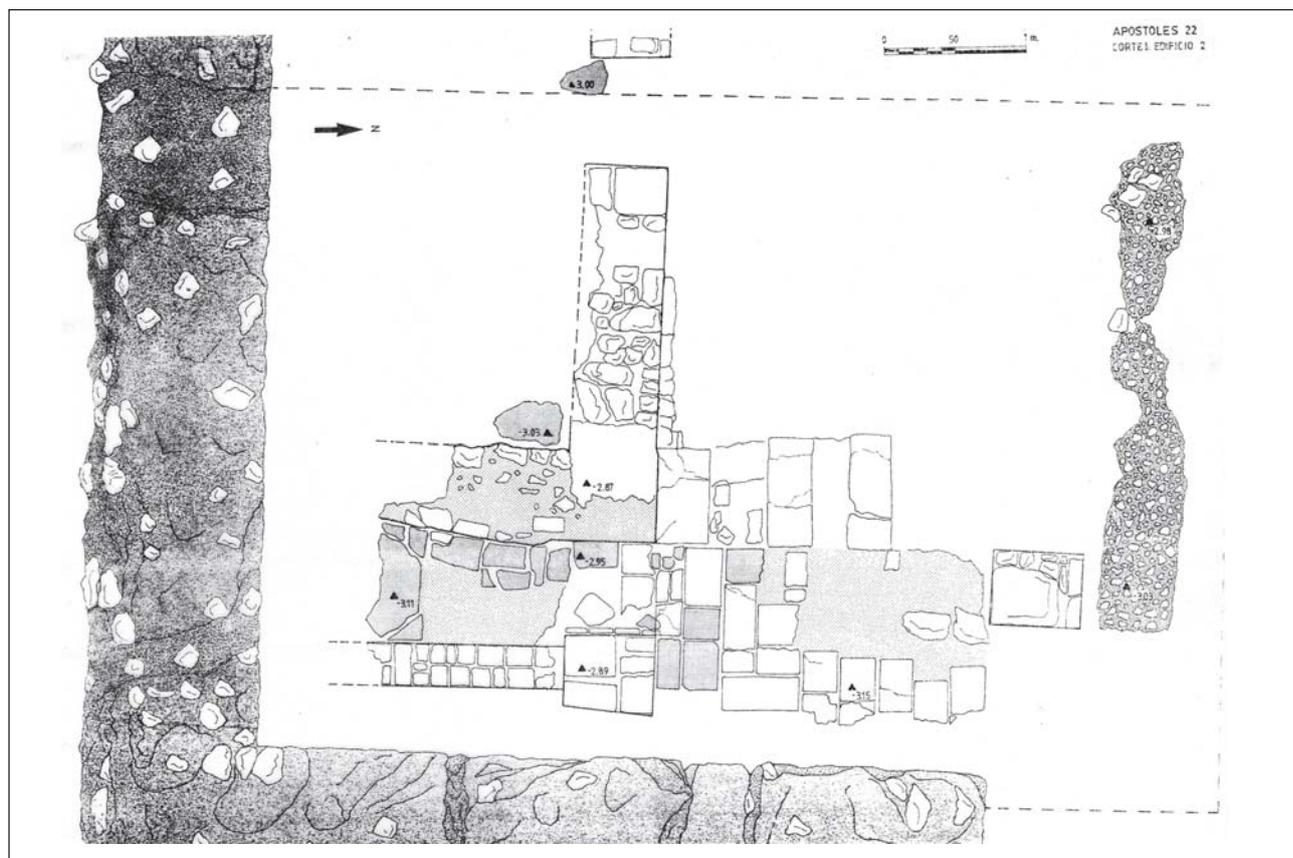
Lámina 3.

Secuencia 2 (lam. 3).

- Espacio 1.- Presentó una solería de ladrillo (u.e. 20, cota: -8,85 m) que definía una única estancia. Posteriormente, este espacio fue subdividido con tabiques, creándose las estancias h1b y h1c.
- Espacio 2.- No presentó nivel de suelo en cotas similares a la del otro espacio.

Secuencia 3 (figs. 4 y 5, lam. 3).

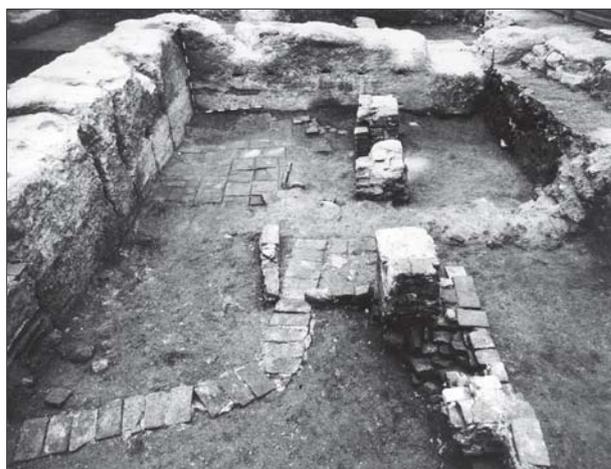
Figura 4.

Edificio 2 (lams. 6 y 7; fig. 4).- El estrato precedente cubría los restos de un edificio que ha presentado elementos constructivos de gran interés tanto por su composición como por su calidad intrínseca. El edificio existió con anterioridad a la construcción del forro de refuerzo de la muralla, obra que provocó su desaparición.

Hemos podido documentar un total de cuatro espacios, todos ellos parcialmente:

- Espacio 1.- Presentó un interesante suelo construido a base de sillares de arenisca.
- Espacio 2.- Era un pasillo que daba acceso desde el sur a la habitación 1. Estaba solado con placas de pizarra verde sobre un fino preparado de chinarro rojizo.
- Espacio 3.- Apenas pudimos encontrar dos piezas de pizarra pertenecientes al suelo.
- Espacio 4.- Estaba comunicado con los espacios 1 y 3. Tenía un suelo cuidado de pequeños cantos sobre preparado de masa de cal. Este tipo de suelo nos hace pensar que este espacio se encontrara descubierto, siendo probablemente un patio que articulara parte o la totalidad del edificio.

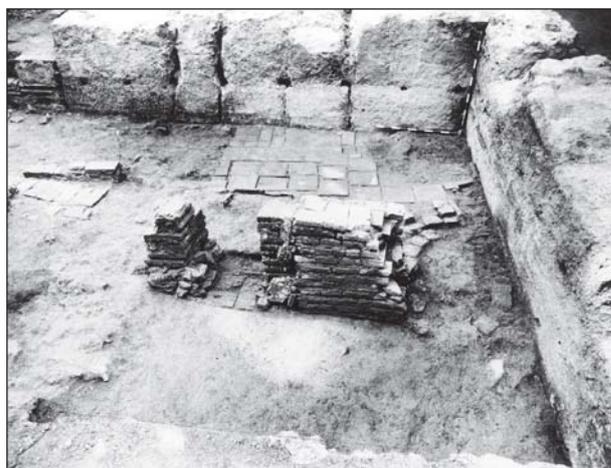
Figura 5.

- Espacio 1.- Bajo el suelo 20 se depositó un estrato de tierra con algo de escombros de obra. Aquí no se con-

servó solo alguno pero sí un atarjea de ladrillo (u.e.25), con desarrollo hacia la puerta oriental; con anterioridad su trazado había sido recto con dirección Norte-Sur.

- Espacio 2.- El suelo 12 se realizó sobre un estrato de fino escombros bajo el que se encontraba un suelo de losas de barro cocido de formato cuadrado (u.e.19, cota: -1,30 m). Directamente bajo parte de este suelo existió otro de factura mucho más tosca a base de fragmentos de ladrillo. En algún momento de esta secuencia se abre un vano en el muro occidental.
