EXCAVACIÓN ARQUEOLÓGICA EN CALLE RIQUELME ESQUINA CON CALLE SEGADO DEL OLMO DE MURCIA

FRANCISCO MUÑOZ LÓPEZ

Resumen: En la zona donde se encuentra el solar hay restos medievales tan distintos como alfares, cementerios, baños, comercios y sobre todo, instalaciones artesanales de transformación y elaboración de metales. En este solar, han aparecido un grupo de edificios que forman dos habitaciones o crujías paralelas, una de ellas subdividida en estancias pequeñas e incomunicadas entre sí, y la otra, en el interior de la manzana, parecía haber sido un espacio diáfano. Tanto la organización espacial como los restos abundantes de escorias de hierro nos hacen pensar que nos encontramos ante tiendas de trabajo y venta de objetos metálicos.

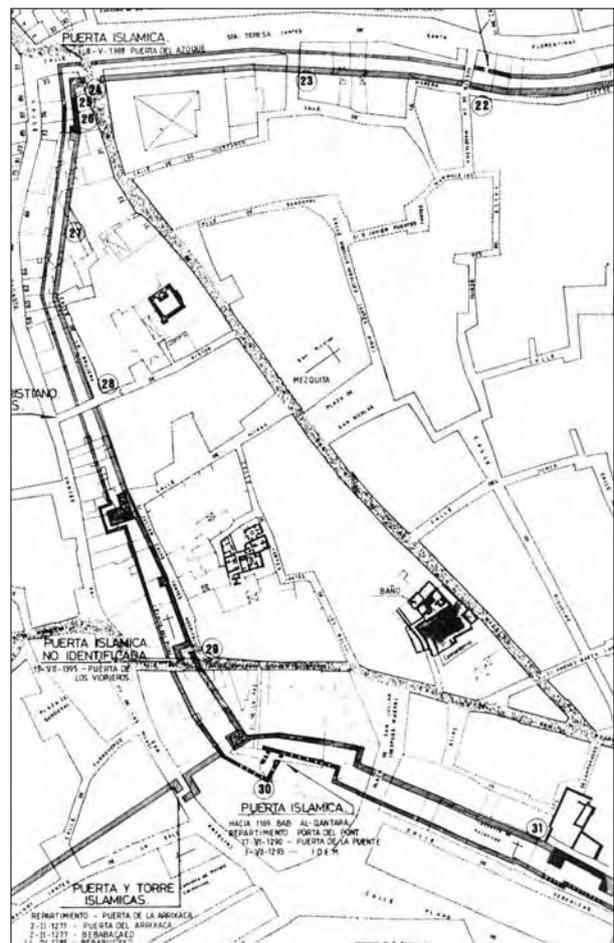
Figura 1. Fragmento del plano de Murcia en el siglo XIII, según Julio Navarro Palazón.

(NAVARRO, 1991) y, de especial interés para nosotros, posibles instalaciones artesanales relacionadas con la transformación y manipulación de metales. Éste es el caso de dos solares que se encuentran entre las calles de San Nicolás y Riquelme (Fig. 1).

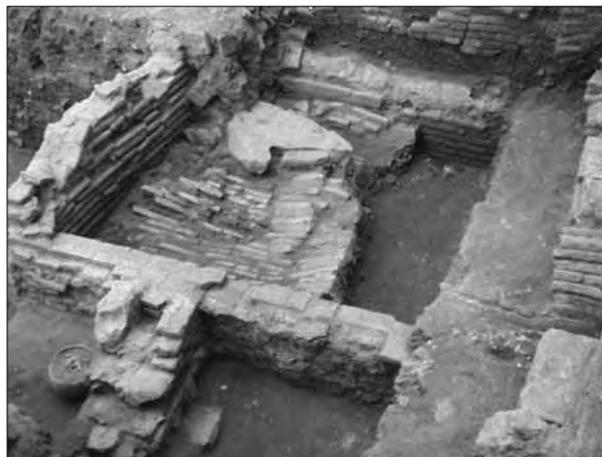
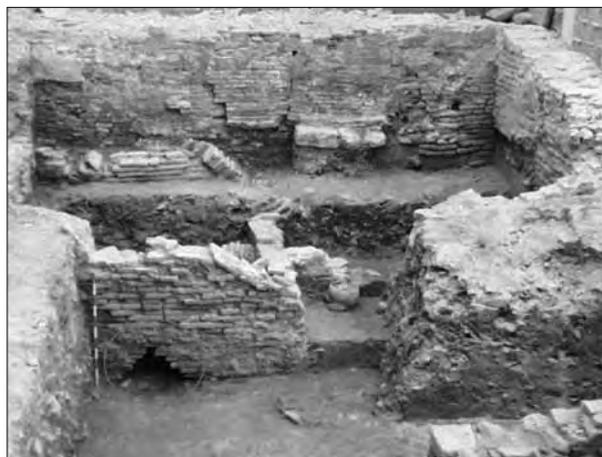
ca con ningún otro elemento constructivo. No obstante, teniendo en cuenta la cota máxima conservada de su cubierta, creemos que debió de pertenecer al último edificio que hubo en el solar. La obra es de ladrillo, de planta cuadrangular y con una cubierta cimbrada de ladrillos. En su cara norte presentaba una abertura que parece ejercer la función de desagüe (Láms. 1 y 2).

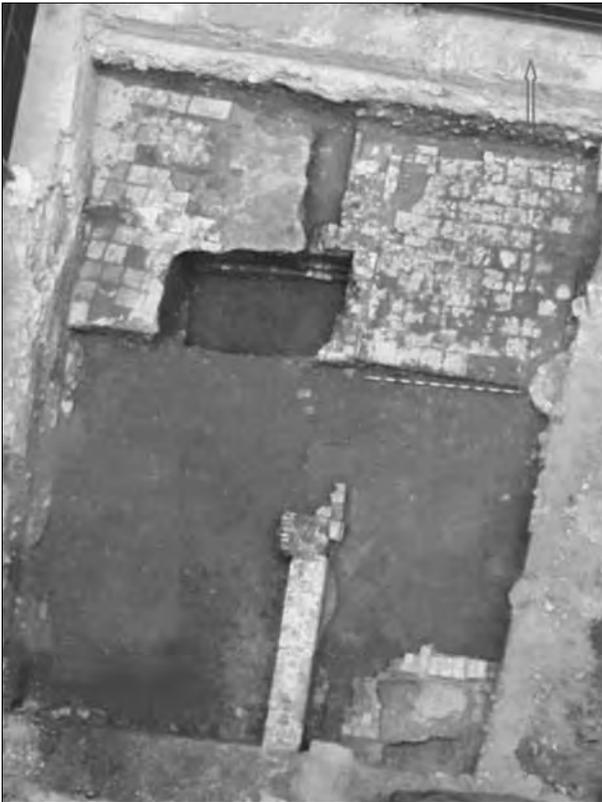
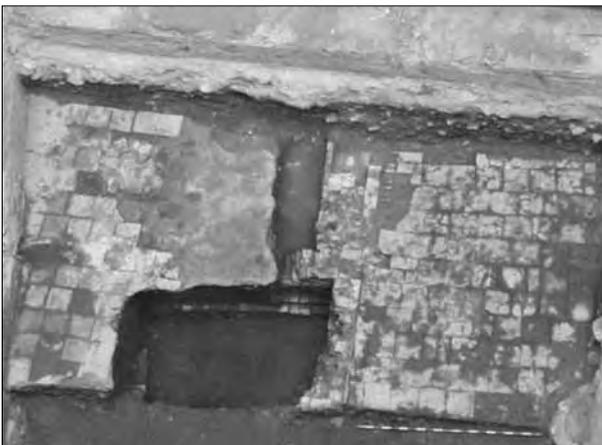
En el sector B, en cambio, localizamos varias estancias organizadas separadas por un muro longitudinal nort-sur, realizado en obra de ladrillo (Láms. 3 y 4).

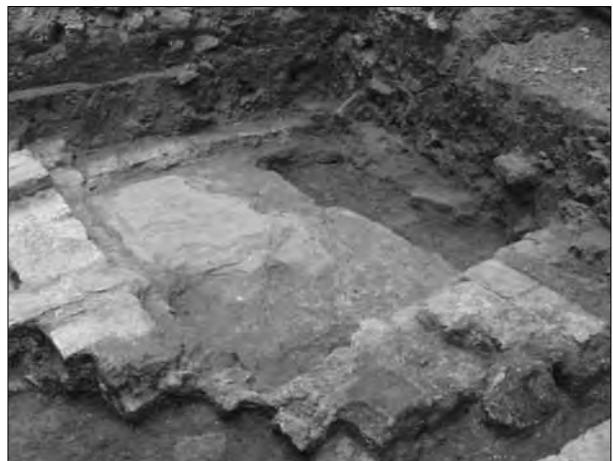
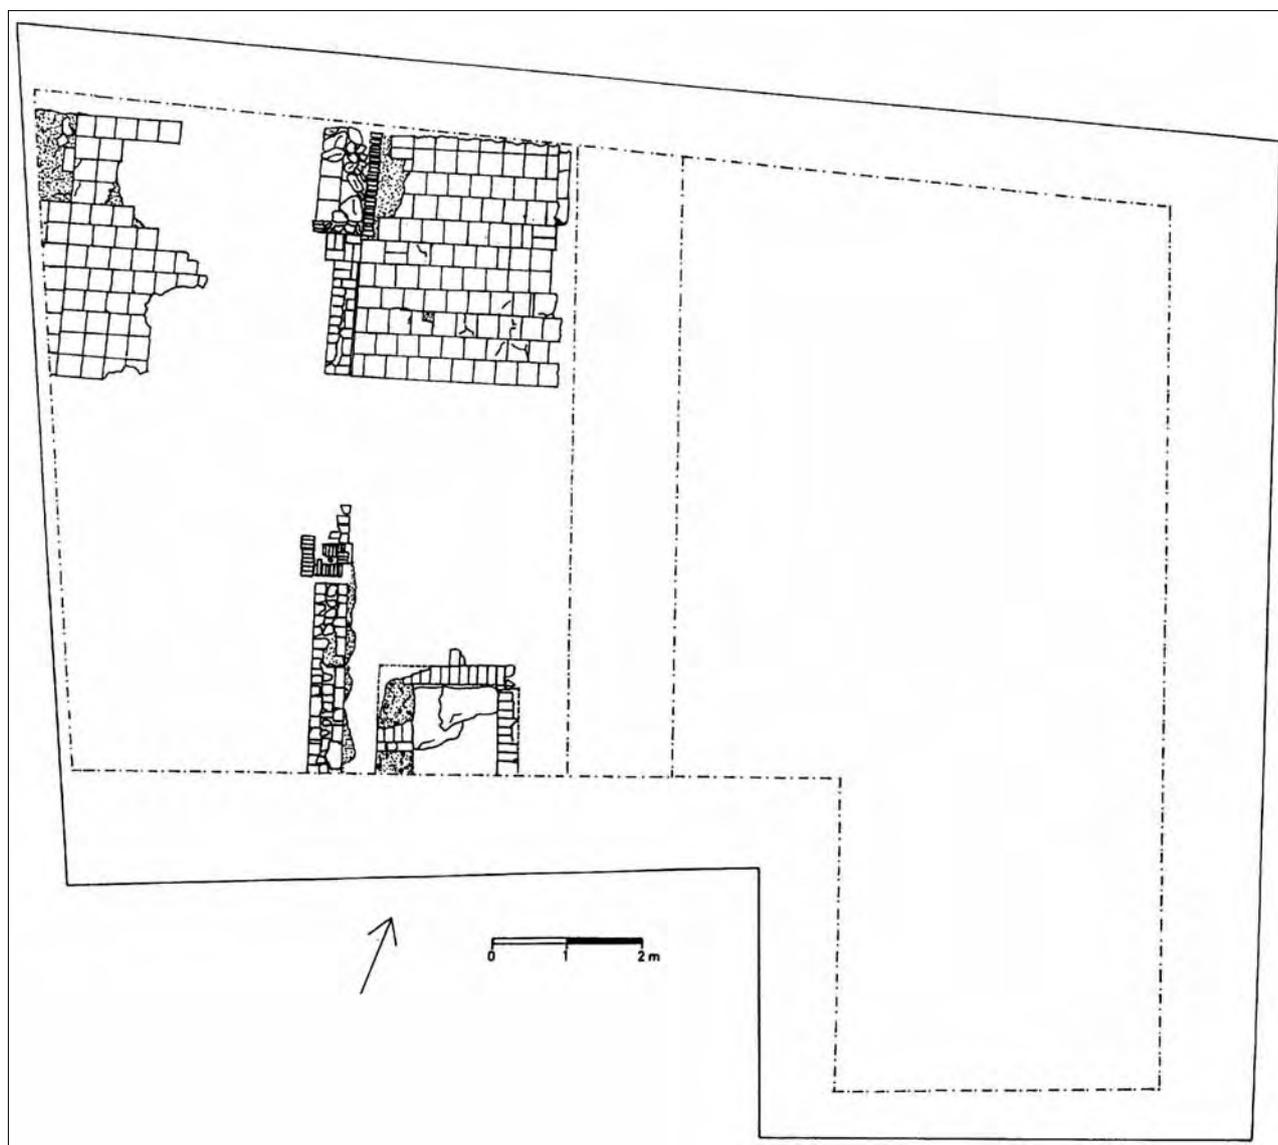
Frente a ella, y al otro lado del muro longitudinal, se encontraba otra estancia con un suelo de similares características, aunque de losas levemente menores, y a una cota 30 cm más abajo. Entre ambas se producía una discontinuidad en la obra del muro que parece indicar la existencia de un vano que las comunicara. En la otra mitad del sector sólo encontramos restos de una obra formada por piedra caliza verde, acotada por muros de ladrillo, situada junto al muro longitudinal (Lám. 5 y Fig. 2).

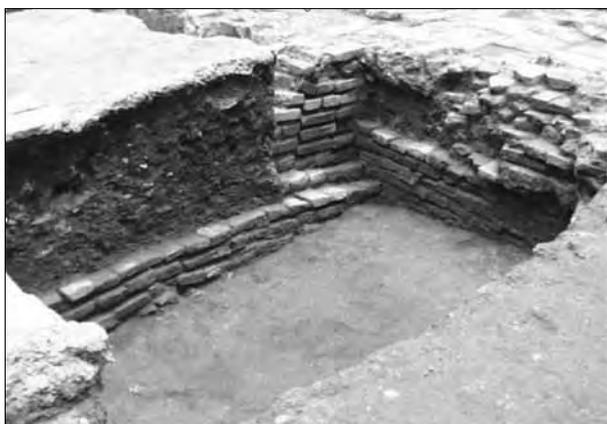
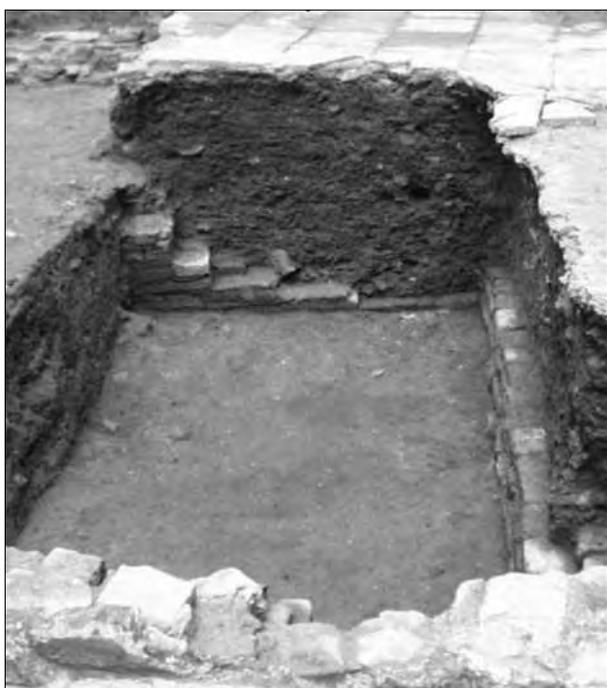
Como decíamos con anterioridad, una gran escombrera se extendía sobre la mayor parte del solar, excepto bajo los dos pavimentos de ladrillo, donde unos niveles de tierra marrón oscuro con algo de ceniza cubría restos de diversos muros de obra de ladrillo. Los fragmentos cerámicos de estos estratos son, en su gran mayoría, de filiación musulmana, aunque se encontraron algunas piezas datables en los siglos XVI-XVII, como un cuenco con asas de orejetas de taller murciano. Estos datos nos estarían marcando el abandono de edificios al final del periodo musulmán y reconstrucción del solar varios siglos después (Láms. 6 y 7).

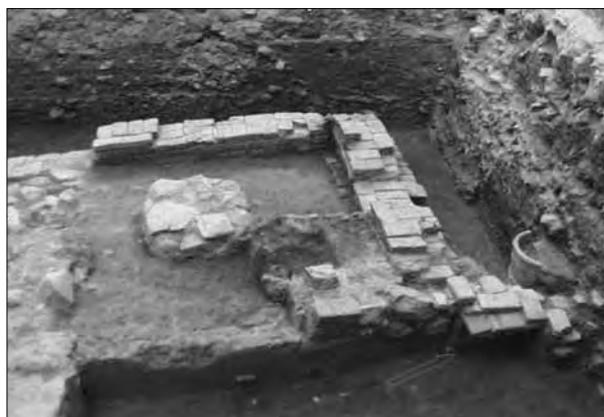
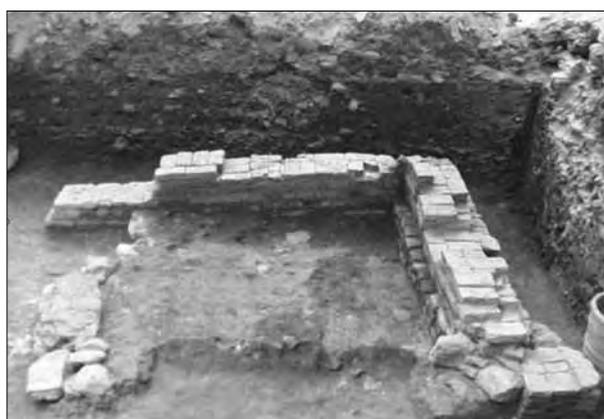
que pudiera ser una vivienda, ya que la distribución de los muros no evidencia en ningún momento la clásica distribución residencial de crujías en torno a un patio central (Láms. 8 y 9).

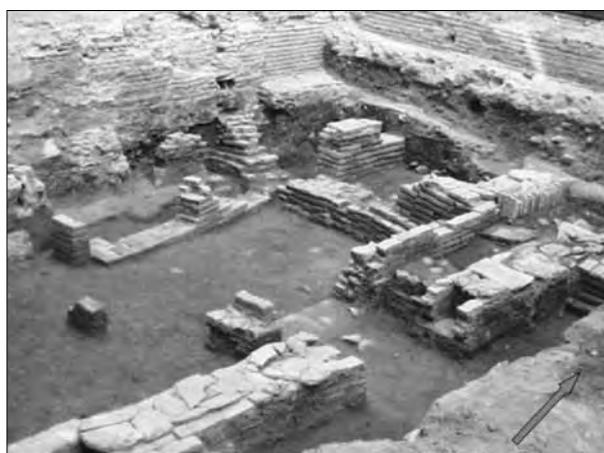
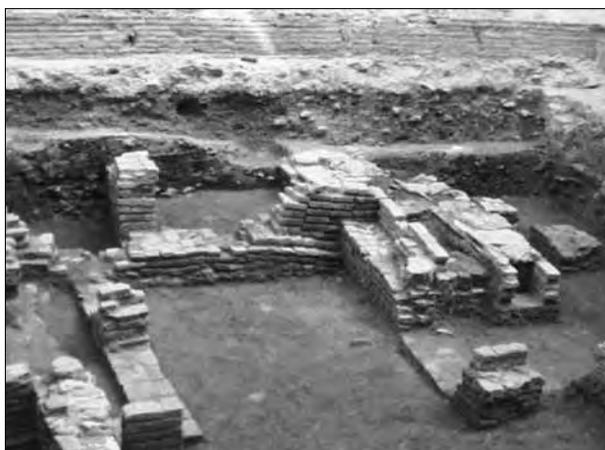
La presencia de una fragua estaría de acuerdo con los hallazgos de otros talleres de metal encontrados a escasos metros de nuestro solar, tanto en la calle Riquelme como en la de San Nicolás, tal como veíamos en la introducción arqueológica (Lám. 10 -Sector B- y Lám. 11).

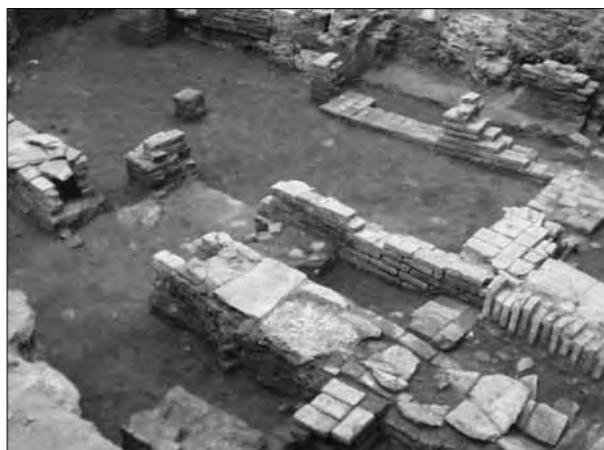
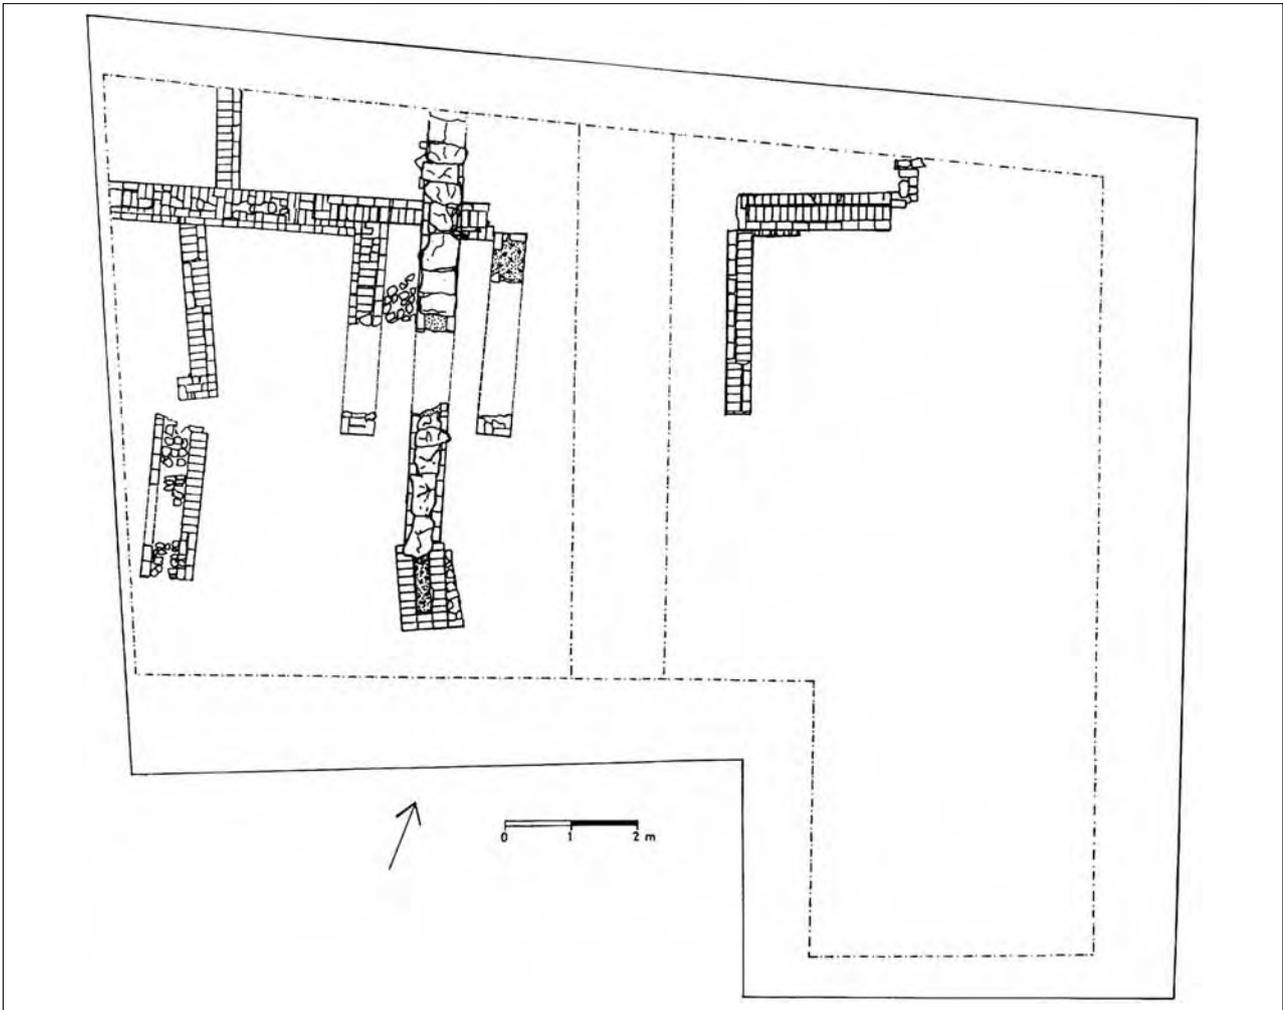
En cuanto a las técnicas constructivas, los muros están realizados en ladrillo unidos con una firme masa de tierra mezclada con cal, la cual ha resultado muy dura a la hora de desmontarla (Lám. 12 y Fig. 3).

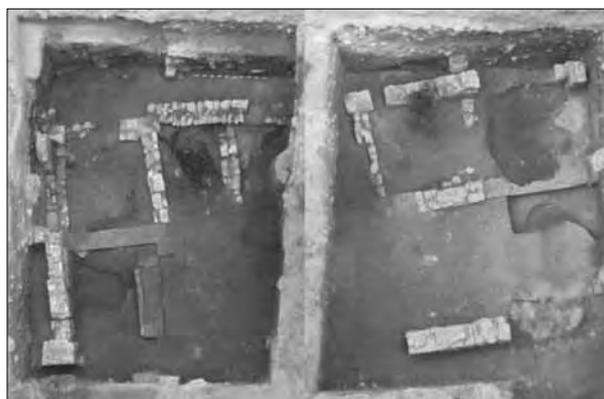
Lámina 13.

Como adelantábamos más arriba, lo que denominamos genéricamente *edificio 3*, presentaba una alineación algo virada con respecto al desarrollo de las calles actuales. En este caso, los muros longitudinales o de crujía presentan una orientación más ajustada que los anteriores al eje este-oeste (Lám. 13).

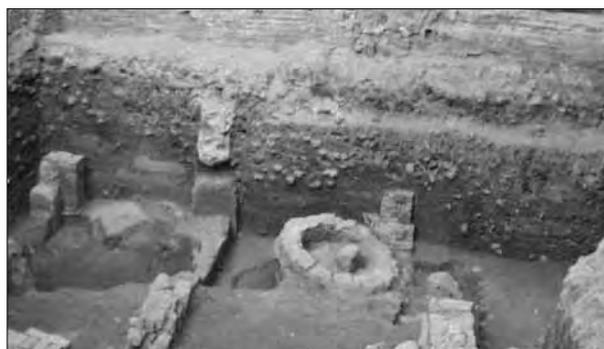
Lámina 14.

Al igual que en los edificios que se construyeron con posterioridad, la ausencia total de pavimentos supone un importante *handicap* a la hora de emitir una valoración sobre la organización y uso del edificio n° 3. Tal como sucedió con el n° 2, descartamos igualmente la presencia de viviendas (Lám. 14).

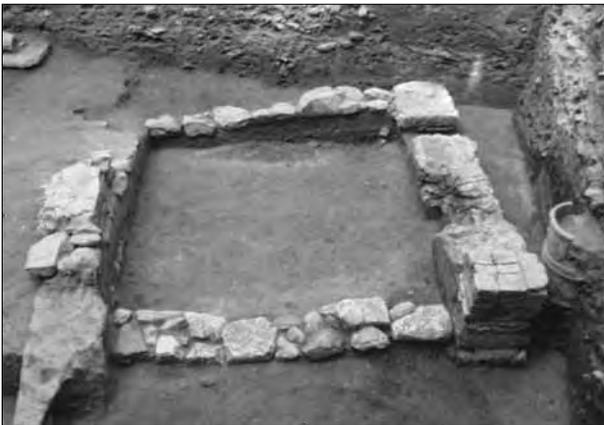
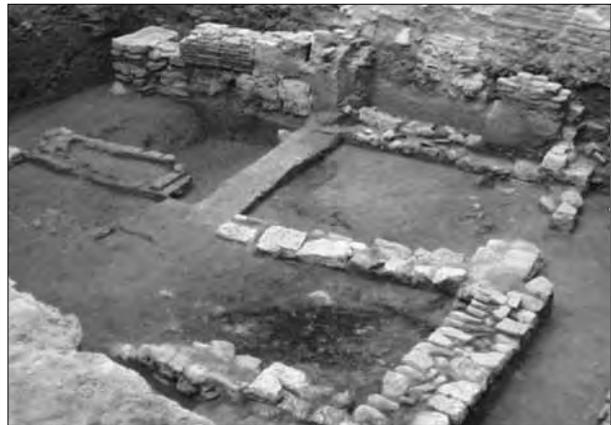
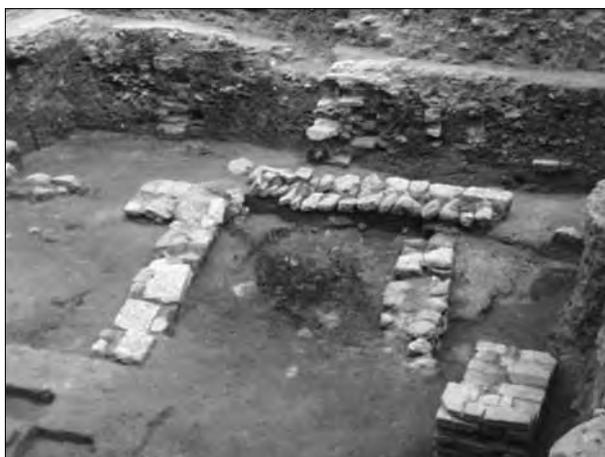
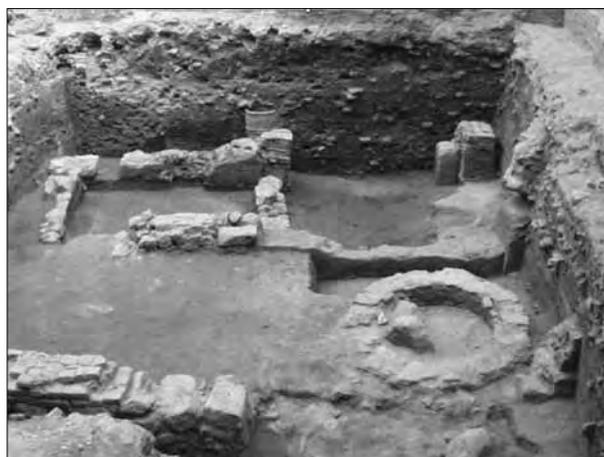
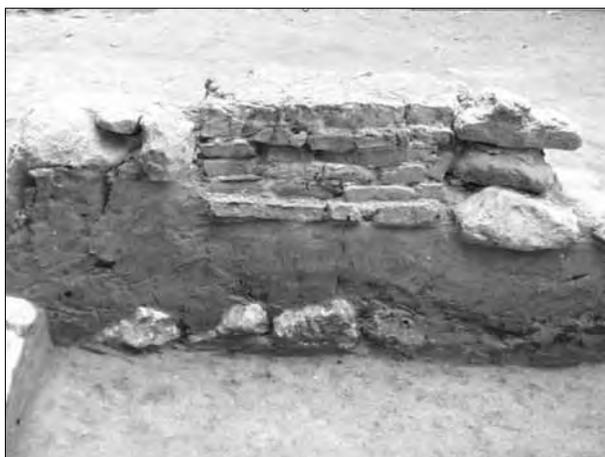
de seis. De la otra crujía no podemos establecer subdivisión alguna (Láms. 15, 16, 17 -sector B-, 18 -sector A-y 19).

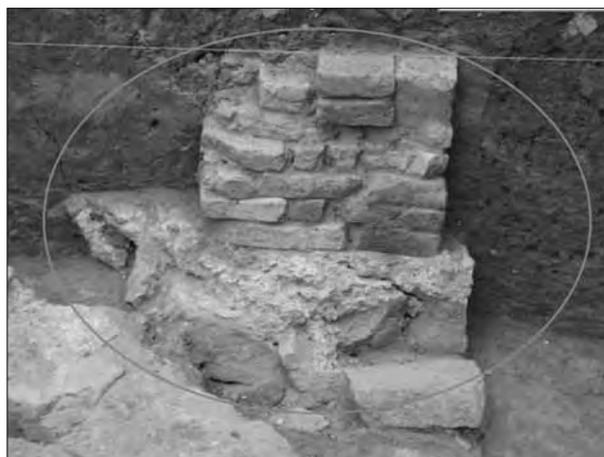
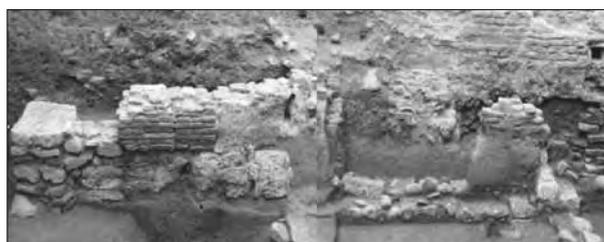
El muro sur de la crujía meridional apenas conservó dos fragmentos de lo que parece ser un muro de mampostería, con piedras encaradas y trabadas con mortero de cal y, posteriormente reconstruidos con ladrillo (Lám. 20 -perfil este- y Lám. 21 -perfil oeste-).

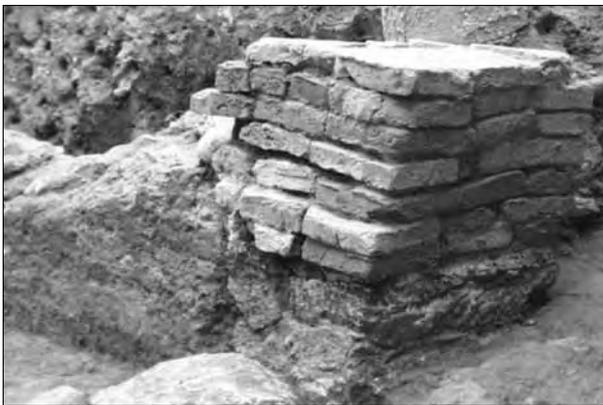
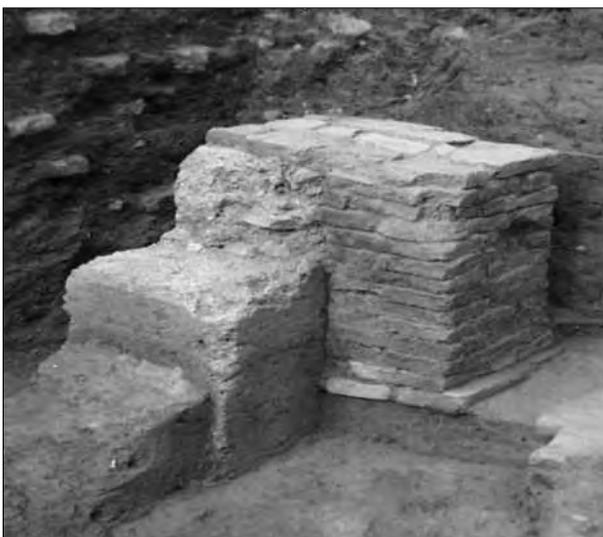
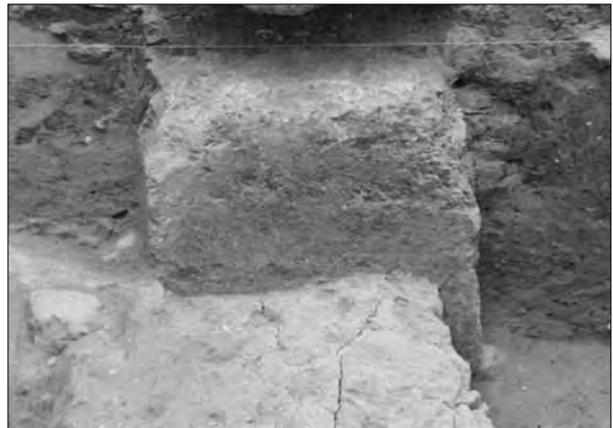
La presencia de dos pilares o muros de obra de encofrado de cal, que no pudimos documentar en su totalidad por introducirse bajo la medianera del edificio situado al este, y que estaban alineados a su vez con el muro de cierre meridional. Estos muros o pilares fueron posteriormente reconstruidos como pilares de ladrillo, a la vez que realizado un tercero, lo que nos inclina a considerar que también lo eran anteriormente (Láms. 22, 23 y 24).

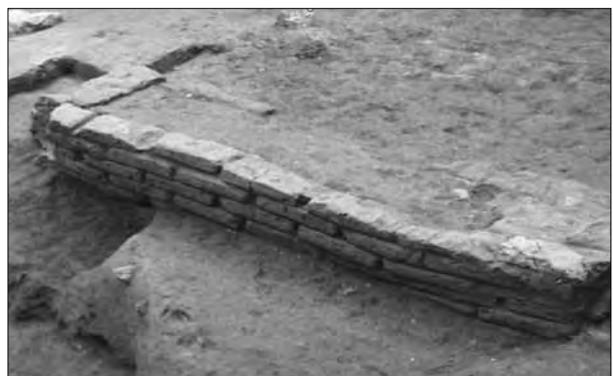
Lámina 25.

Apareció de forma aislada un muro realizado con dos hiladas de adobes con el interior relleno de tierra (Lám. 25).

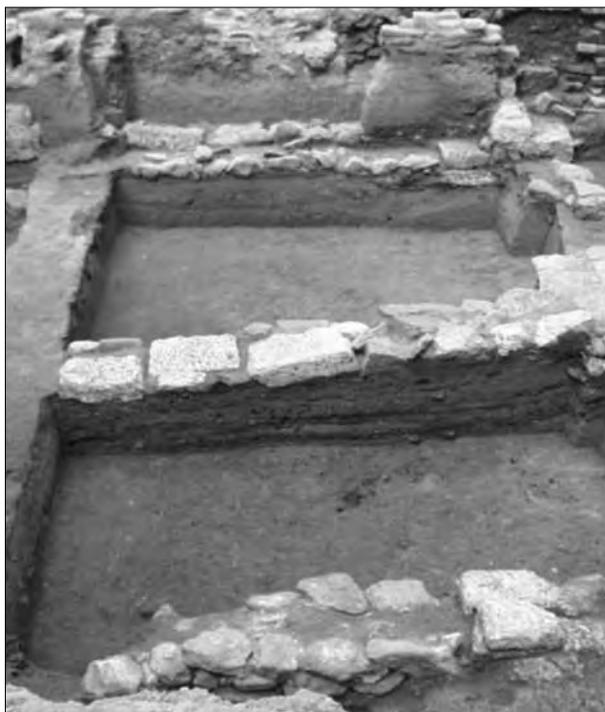
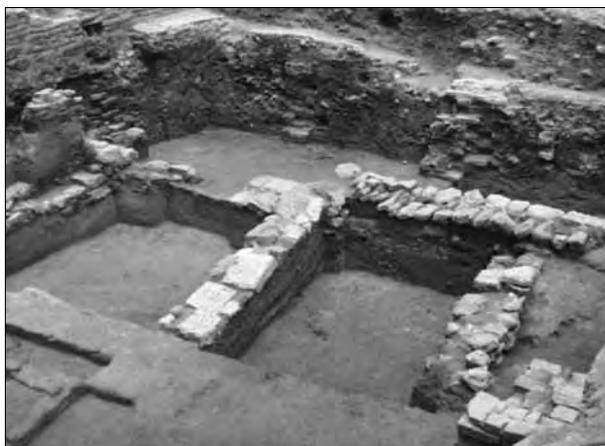
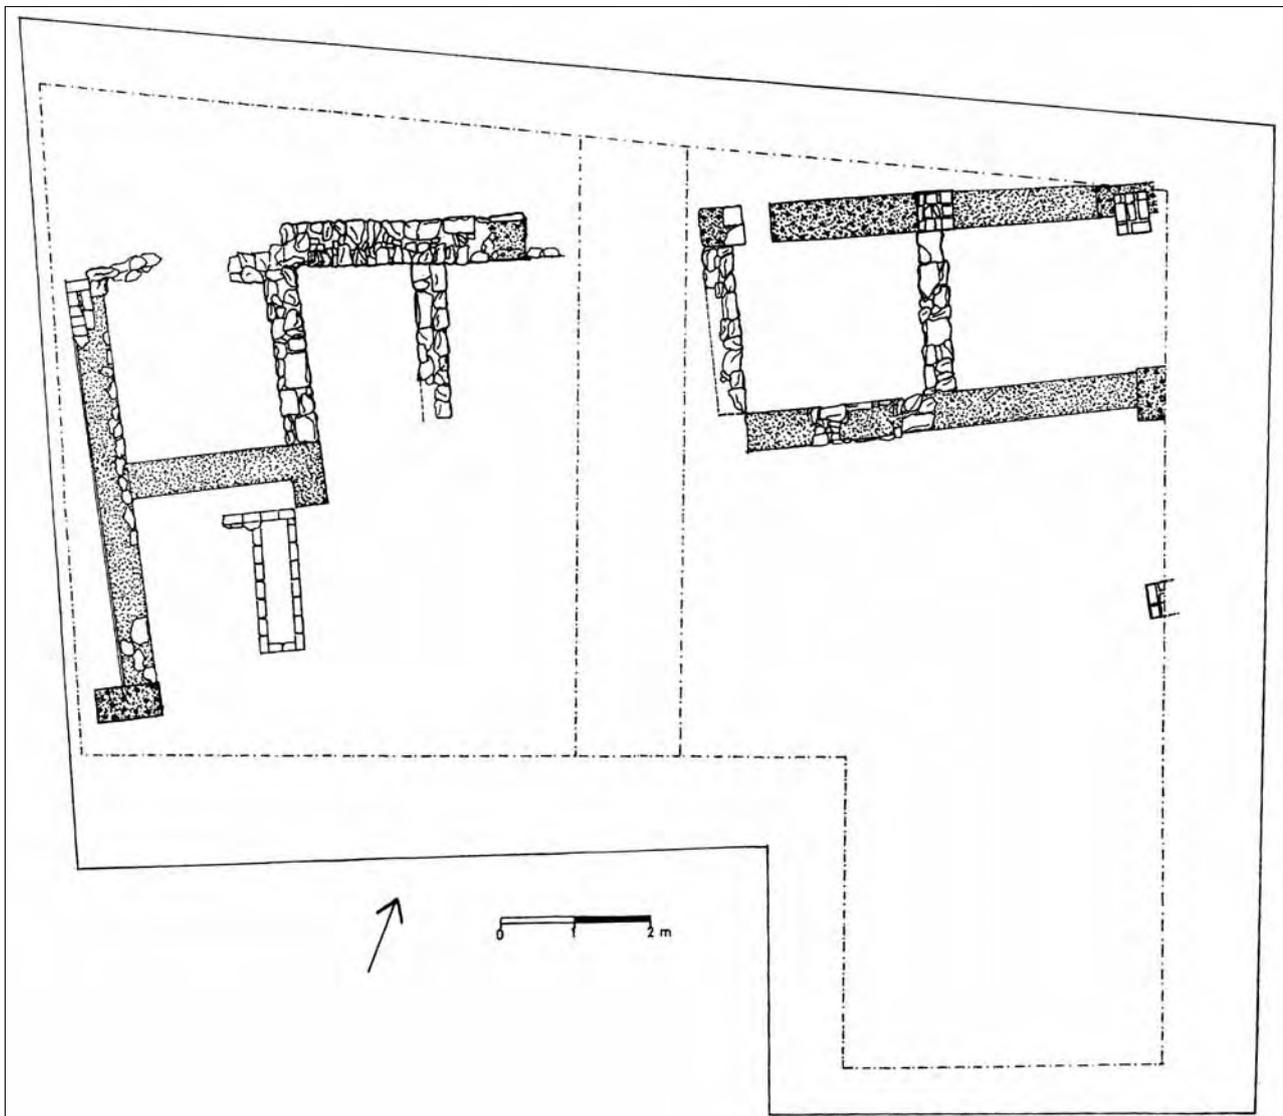
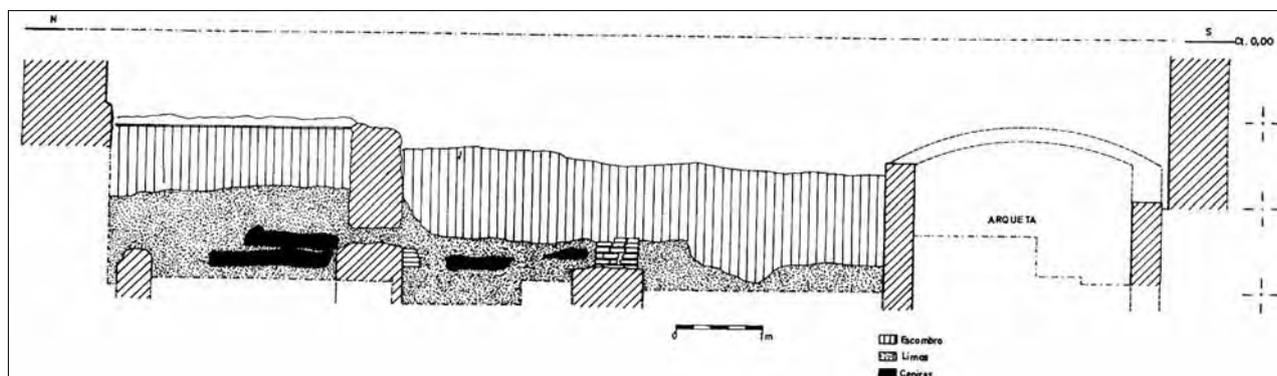
Bajo los cimientos del edificio 3 había delgadas capas de limos alternándose con otras de cenizas, en un espacio claramente periurbano, es decir, con señales evidentes de una ocupación humana, aunque a merced de las permanentes inundaciones del río Blanco (Láms. 26 y 27 y Figs. 4 y 5).
