**EL TRAMO OCCIDENTAL DE LA MURALLA ISLÁMICA
MURCIANA, JUNTO A LA PUERTA
DEL AZOQUE. MEMORIA DE LA SUPERVISIÓN
ARQUEOLÓGICA REALIZADA EN LOS SOLARES Nº 56
DE LA C/ SAGASTA Y 37 DE LA C/ SAN NICOLÁS**

ELVIRA NAVARRO SANTA-CRUZ
ALFONSO ROBLES FERNÁNDEZ

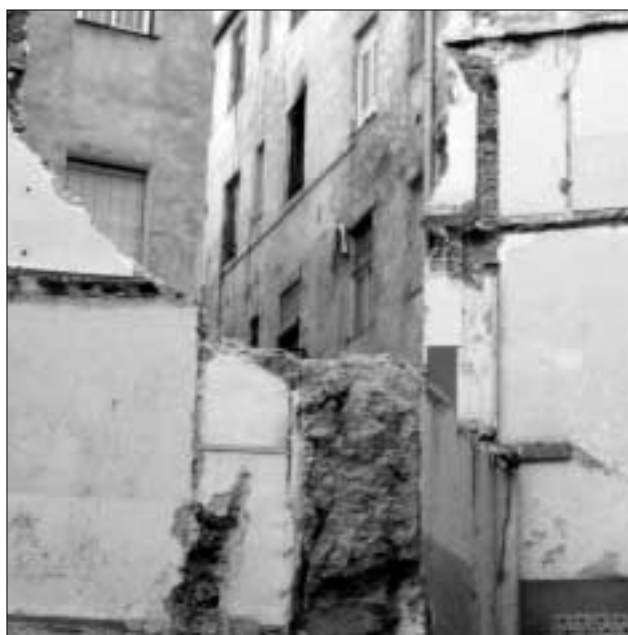
Lámina 3. Sección de la muralla conservada como medianería. Obsérvese el tapial calicastro y el adarve fosilizado (prolongación de la calle Brujera) como patio de luces.

mitido documentar su sección (lámina 3). El paño externo fue picado y despojado de los diferentes enlucidos de yeso y cemento acumulados con el tiempo, lo que permitió diferenciar seis tapias de encofrado separadas por cinco hileras de mechinales (lámina 4). La altura media de las cajas oscilaba entre 0,86-0,92 m y la distancia horizontal entre los mechinales era de 0,40-0,50 m. También se apreció la existencia de varias agujas de madera de sección rectangular (7 x 3 cm) conservadas en el interior de los mechinales. Si bien el paño estaba muy degradado, en algunas zonas presentaba restos del enlucido original, apreciándose las improntas dejadas por los tabloneros leñosos de los cajones de encofrado.

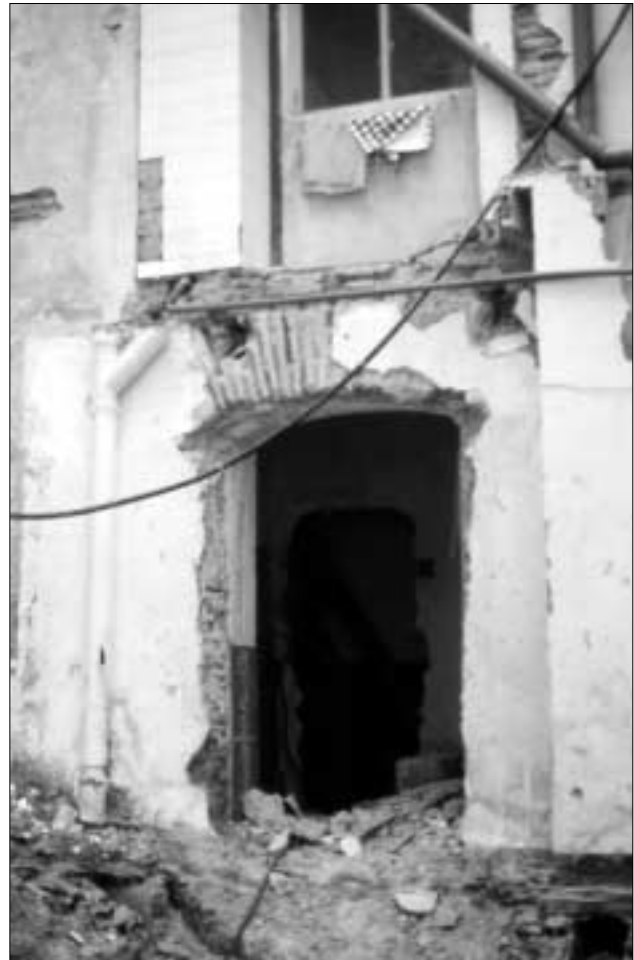
Figura 13. Detalle de uno de los arcos adintelados documentados en el solar de Sagasta (finales del siglo XVII).

Por otra parte, la observación de los paramentos internos conservados en los edificios colindantes nos permiten confirmar la cronología aportada por la documentación textual. El inmueble disponía de dos cuerpos superpuestos contruidos con paramentos de ladrillo macizo. A pesar de que los alzados de los muros se encontraban recubiertos por varias capas de cal, hemos detectado la presencia de tres vanos que formaban parte del inmueble durante la época moderna. Lógicamente nos encontramos ante una arquitectura pesada, formada por grandes muros de descarga erigidos con ladrillo macizo y arcos adintelados del mismo material como remate de los vanos que apenas pueden evitar la monotonía de una arquitectura estática (fig. 13)¹³.
