ENTRE DEFENSAS, EDIFICIOS RELIGIOSOS
Y CEMENTERIOS. ACTUACIÓN
ARQUEOLÓGICA EN EL ENTORNO DE LA
CAPILLA DE SAN JOSÉ, IGLESIA DE
SANTA EULALIA (MURCIA)

José A. Sánchez Pravia

ENTREGADO: 2001

Palabras clave: medieval, islámico, mudéjar, Barroco, muralla, torre, puerta, tapial, cementerio, enterramiento, ermita, iglesia.

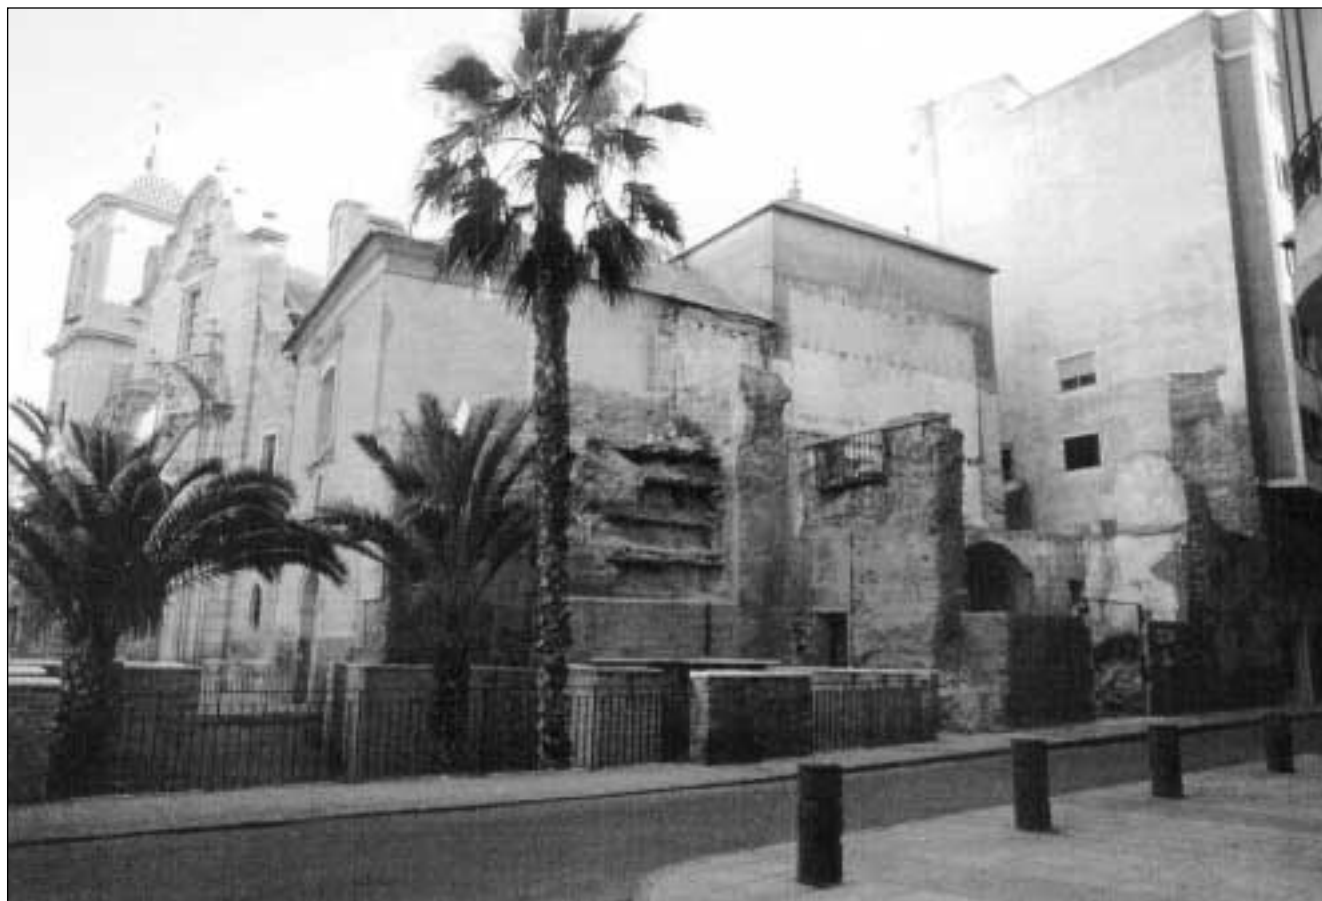
Figura 1. Restos de la muralla medieval de Murcia y Capilla de San José.

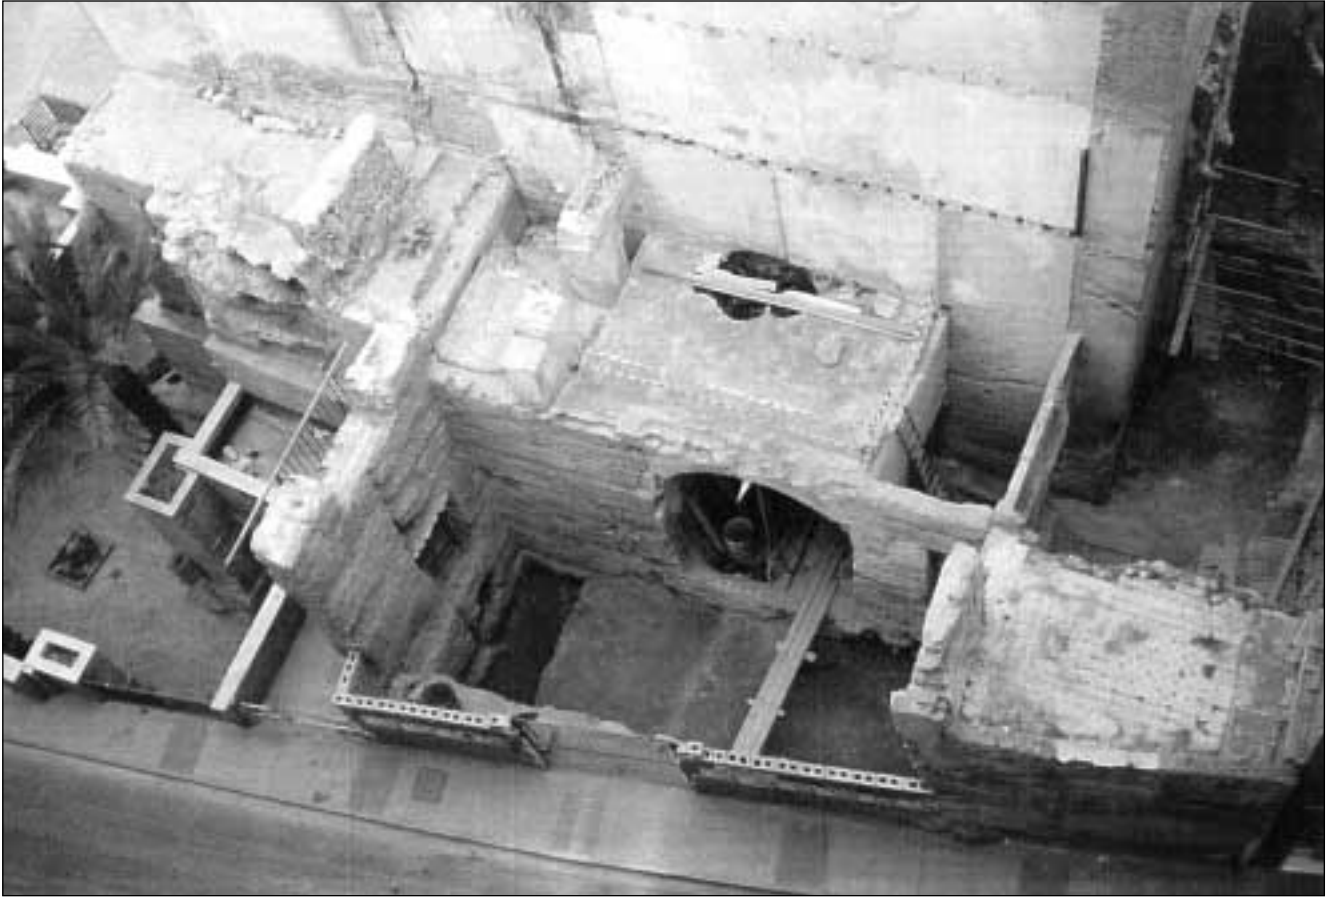
Figura 5. Defensas del tramo de la Capilla de San José. Vista desde el sur.

El tramo de muralla de la capilla de San José enlaza las torres 2 y 3. Tiene 9'80 m de longitud y 3'40 m de espesor medio. Se ha podido documentar un alzado del frente de 7'40 m.

La estructura defensiva está compuesta por un relleno de tierra arcillosa apisonada y un forro externo (0'40 m de grosor) de mortero de cal. En cuanto a la cara interior de este tramo hemos observado que en algunos puntos fue de tierra, el propio relleno visto. Así se deduce de los restos de alzado de muralla que corresponden en cota de altura a los niveles islámicos del s. XIII (zona 3). Desgraciadamente, la alteración y merma de volumen que ha venido sufriendo esta superficie a partir de la etapa bajomedieval nos ha imposibilitado comprobar esta particularidad en el resto de la cortina de muro que tratamos. La existencia de un tramo de la muralla de Murcia con la cara interna de tierra también ha sido documentado en un solar de la c/ Marengo (LOPEZ, 1966: 41). De ahí se desprende que la fachada interior de la muralla elaborada con tierra quizá no sea una característica extraña al recinto defensivo musulmán, y deba hacerse extensiva a otros sectores del mismo.

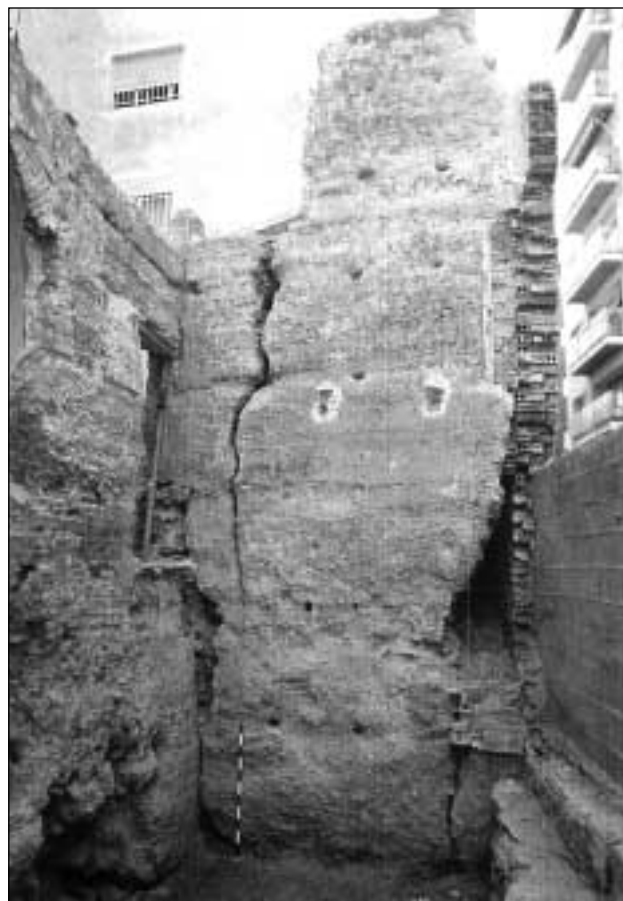
Figura 8. Lateral este de la torre 3.

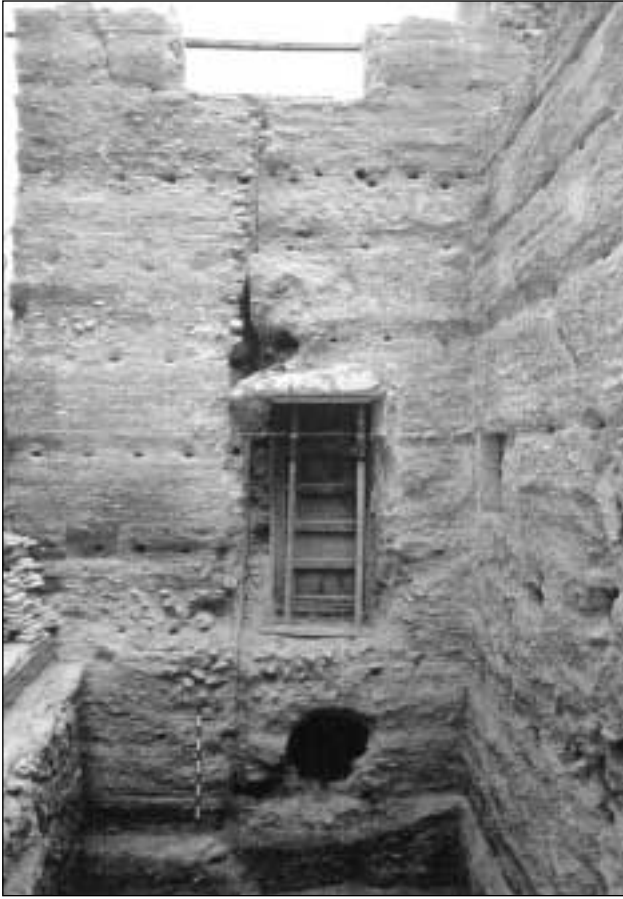
Figura 9. Costado oeste de la torre 2 (a la derecha de la imagen), y cierre oriental de la reforma mudéjar de la Puerta de Santa Eulalia (a la izquierda de la imagen).

En el área de intervención arqueológica se han reconocido algunos restos de estructuras pertenecientes al cierre oriental de la puerta mudéjar. Componía esta fachada un recio muro adosado en perpendicular al frente de la torre 2, como ya reconoció Jorge Aragoneses. Por nuestra parte, hemos comprobado que la cara externa del paño forma una perfecta continuidad de alineación con el lateral Este de la torre. El tramo del lienzo en contacto con la torre que ha podido documentarse tiene 2'80 m de longitud, 3'05 m de grosor y 8'10 m de altura.

La tapia es de hormigón de cal, macizada con piedras de diversos tamaños que le proporcionan gran consistencia. La apariencia externa de esta fábrica mudéjar es similar a la islámica; ahora bien, la composición de los morteros difiere (JORGE, 1966: 70), así como las características del relleno y el módulo de los tapias empleado en cada muro.

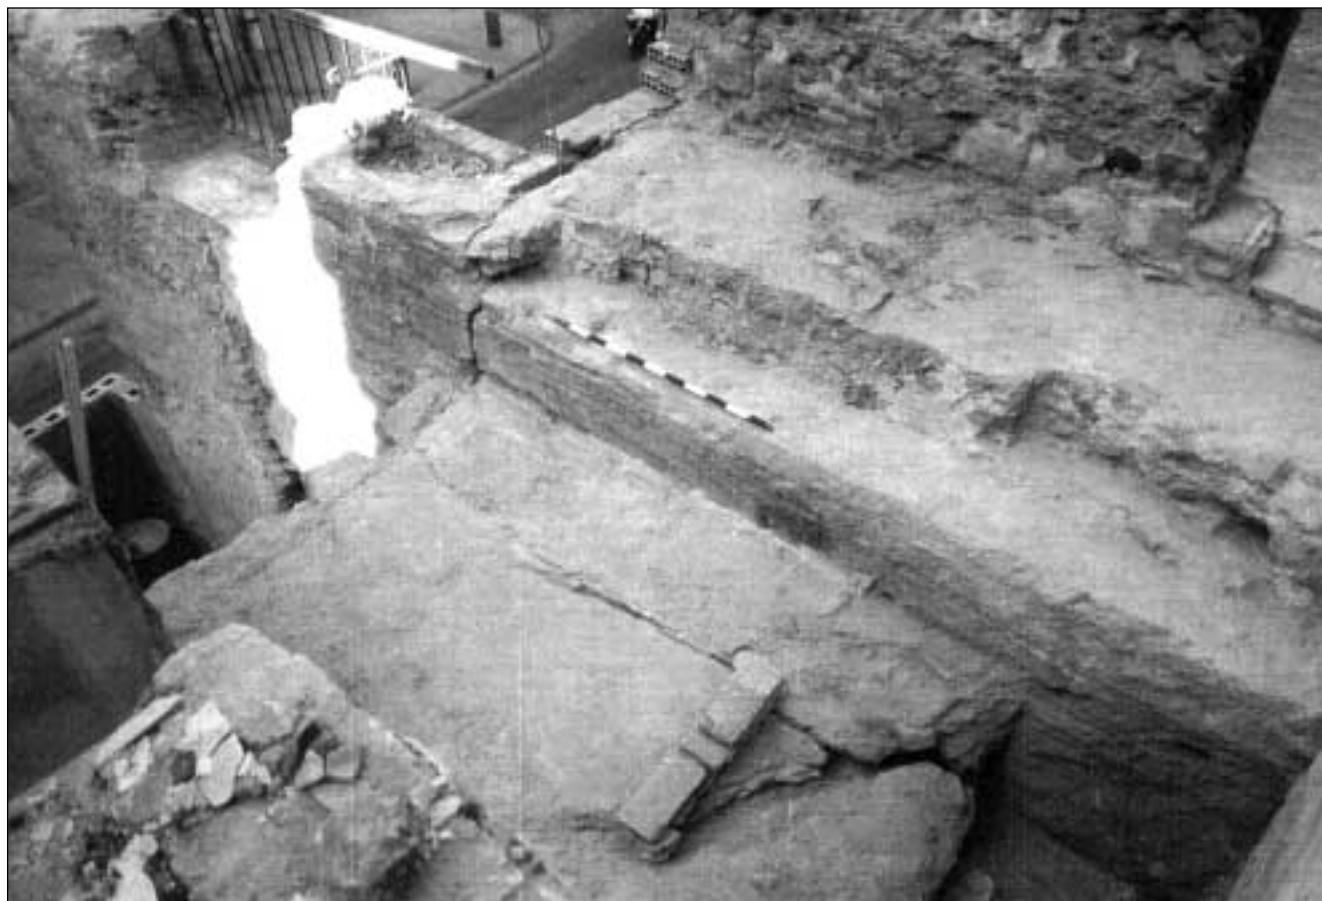
Figura 10. Cierre oriental de la Puerta mudéjar sobre la torre 2. En primer término, la cabeza de la muralla. Vista desde el este.

de la línea interior de la muralla. Todavía se conservan sobre la torre vestigios muy fragmentarios de la construcción de época cristiana: un resto exento (2'30 m de anchura, 2'10 m de altura y 0'50 m de espesor; 0'85 m altura media de los tapiales) y otro reaprovechado en la fachada meridional de la Capilla de San José que alcanza, al menos, 3'50 m de altura (desde la cabeza actual de la torre).

Las torres 1 y 2 se mantienen en pie. Sobre esta última incidió el muro de cierre oriental de la puerta mudéjar, ya que un tramo de la tapia se prolongó por encima de la torre y la abrazó por la espalda. Si la torre 2, en origen, tuvo una habitación o cámara superior, ésta desapareció o fue sustituida por otra.

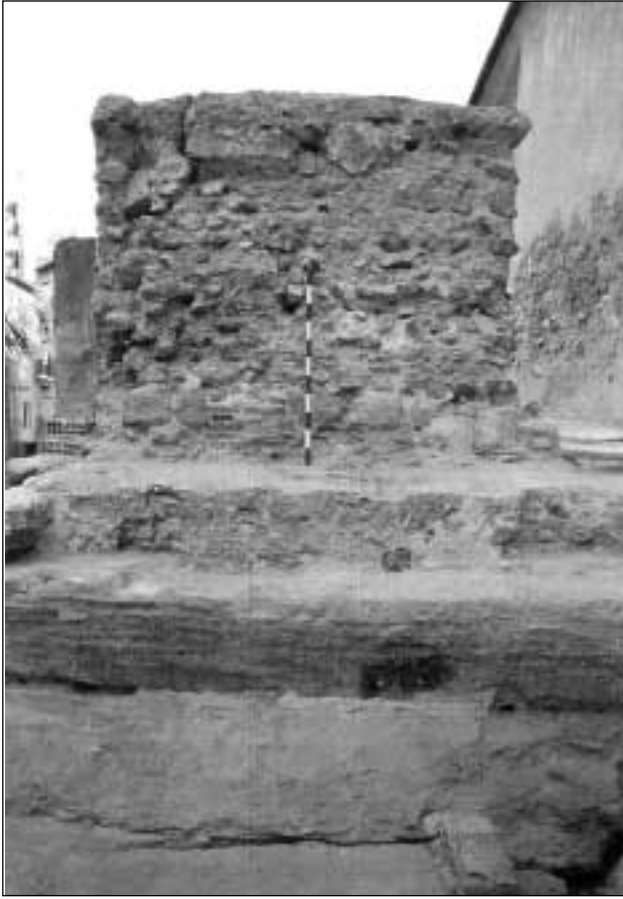
Figura 11. Resto del cierre oriental de la Puerta mudéjar sobre la torre 2. Vista desde el este.

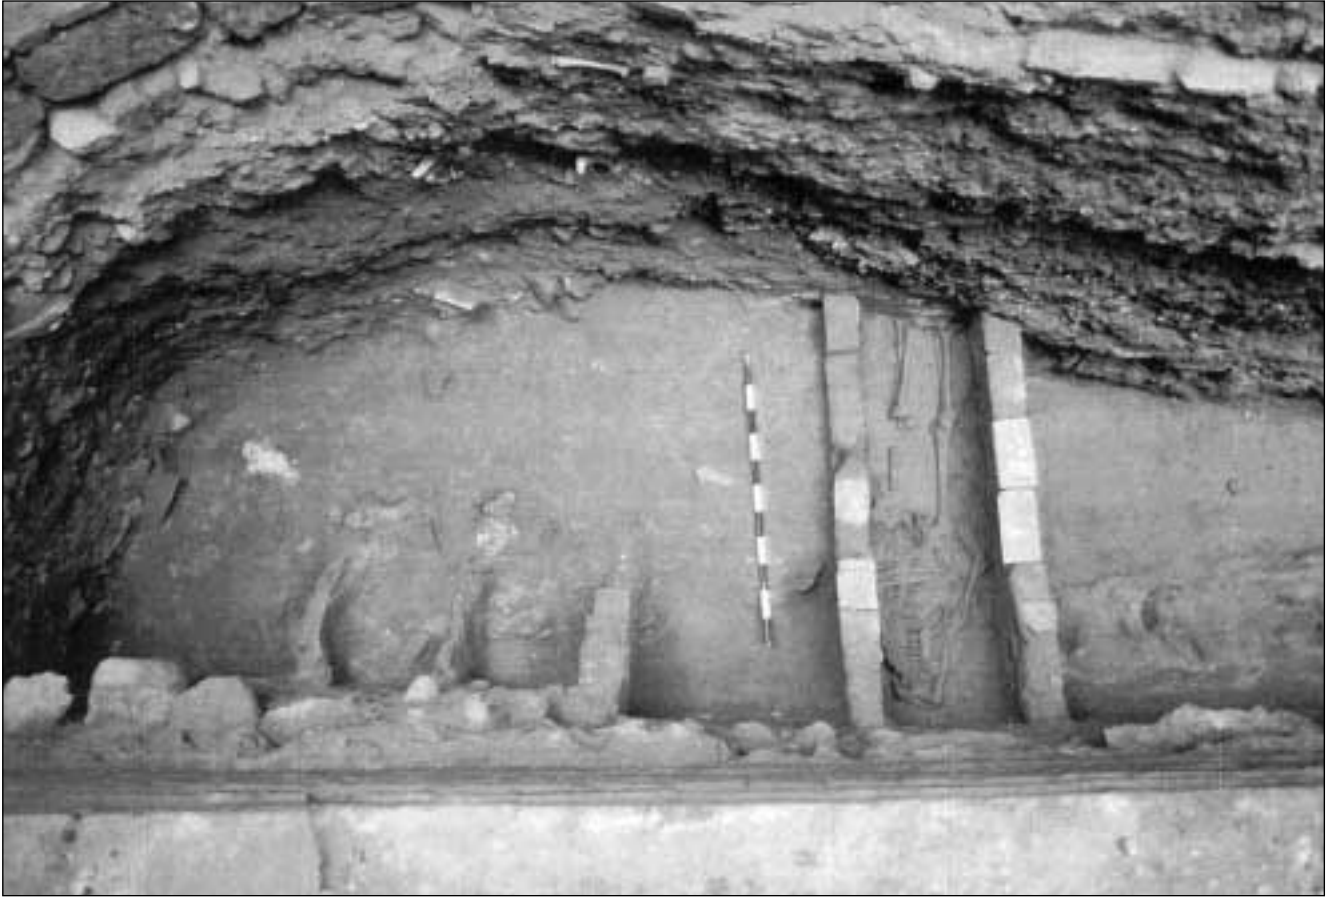
Figura 14. Cementerio musulmán de Santa Eulalia. Enterramientos E-1 a E-3. Vista desde el oeste.

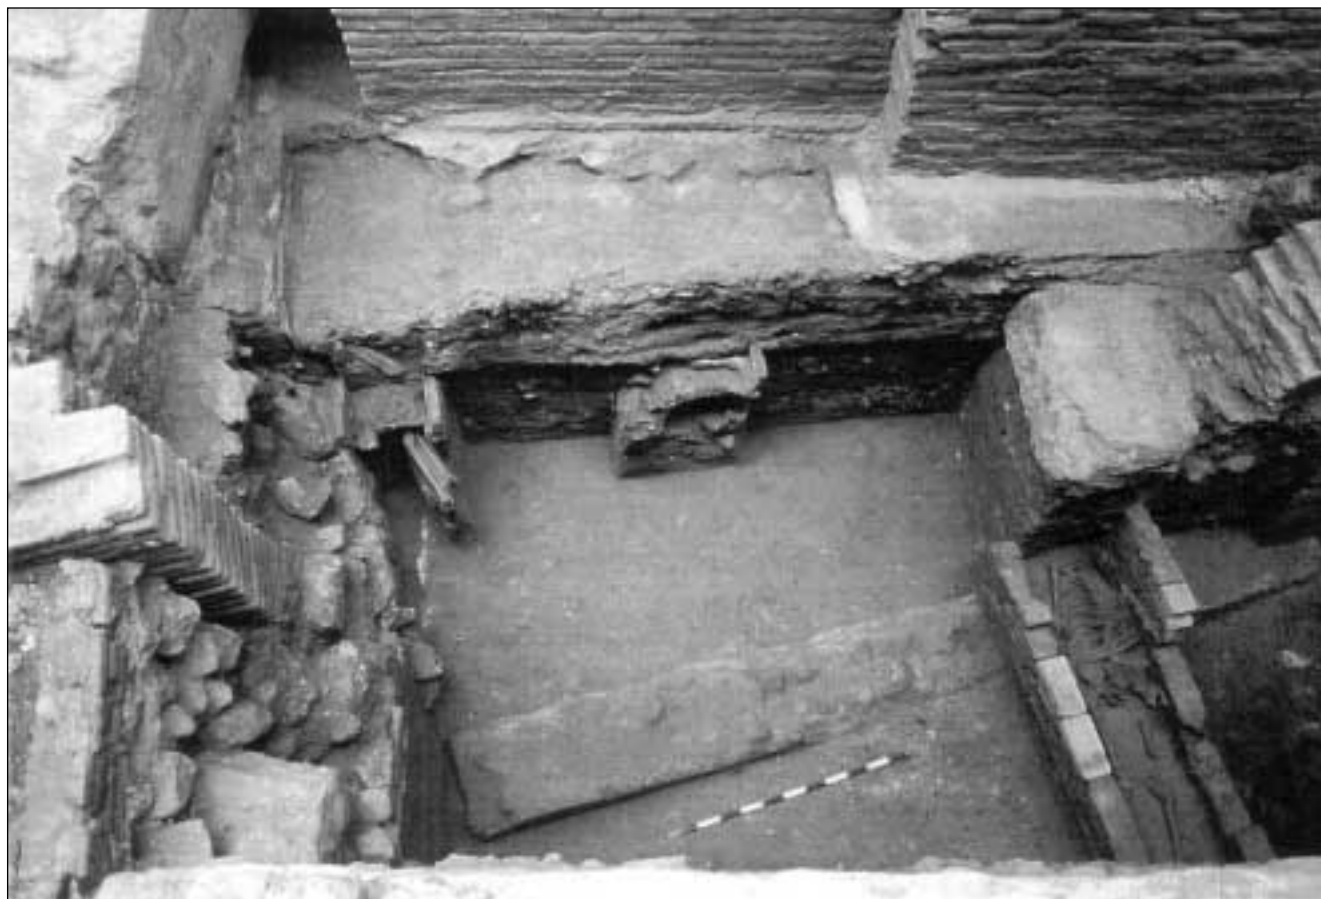
Figura 15. Cementerio musulmán de Santa Eulalia. Enterramientos E-1 (esquina inferior derecha de la imagen), y E-4 a E-8 bajo la losa de cimentación de la Capilla de San José. Vista desde el este.

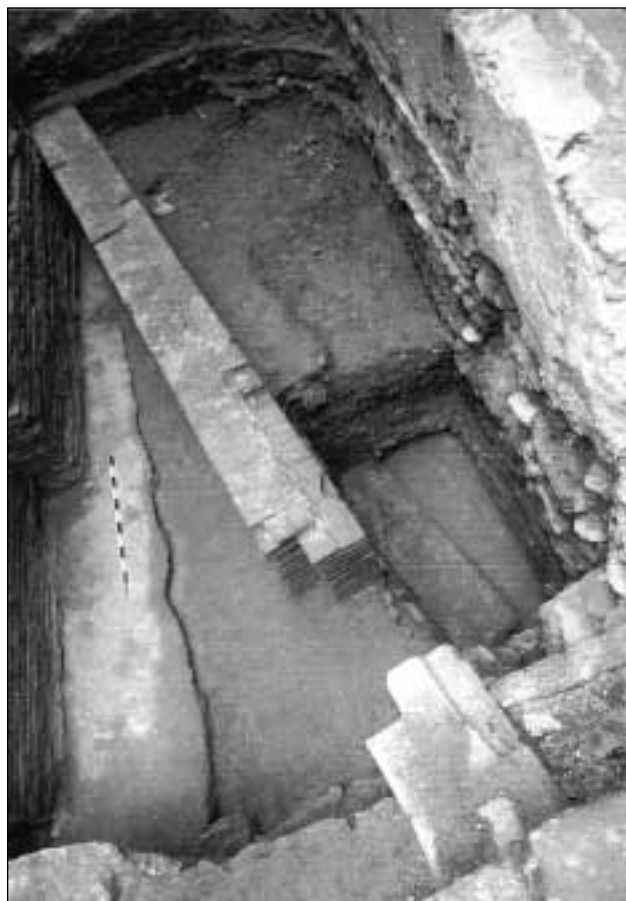
Figura 18. Lienzo de muro con vano de la ermita de San José (siglos XVI-XVIII). Vista desde el sur.

En el conjunto descubierto destaca un muro con un vano que comunica dos ámbitos. El lienzo (u.e. 118), es de ladrillo (módulo: 30-15-4 cm), su longitud documentada sobrepasa los 10'00 m, tiene 0'55 m de anchura y conserva 1'00 m de alzado. Se cimenta con grandes mampuestos trabados con mortero de cal. El paramento sigue una dirección noroeste-sureste que coincide con la del muro islámico (u.e. 136) bajo los niveles de enterramiento musulmanes; existe, incluso,

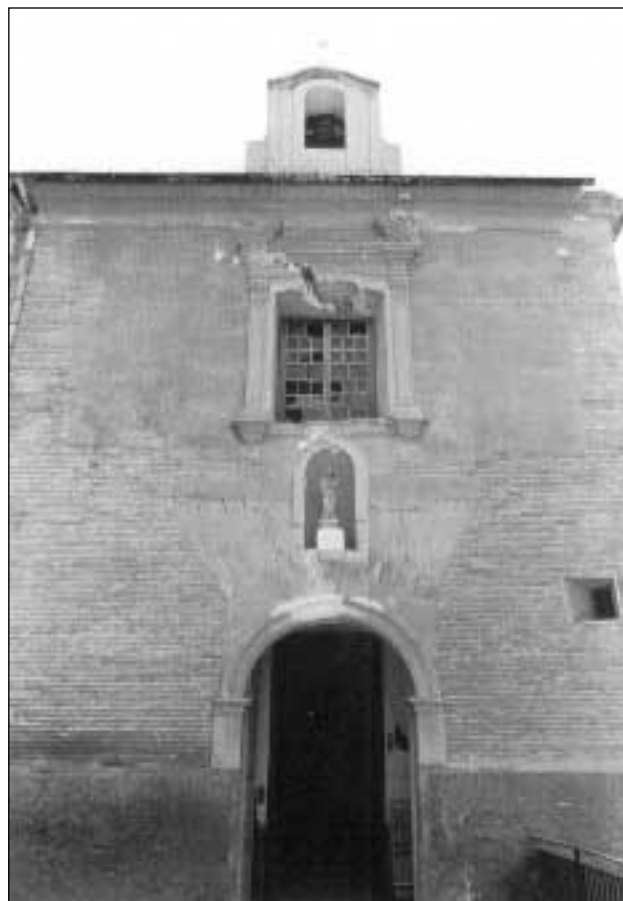
Figura 19. Fachada principal de la Capilla de San José. Vista desde el este.

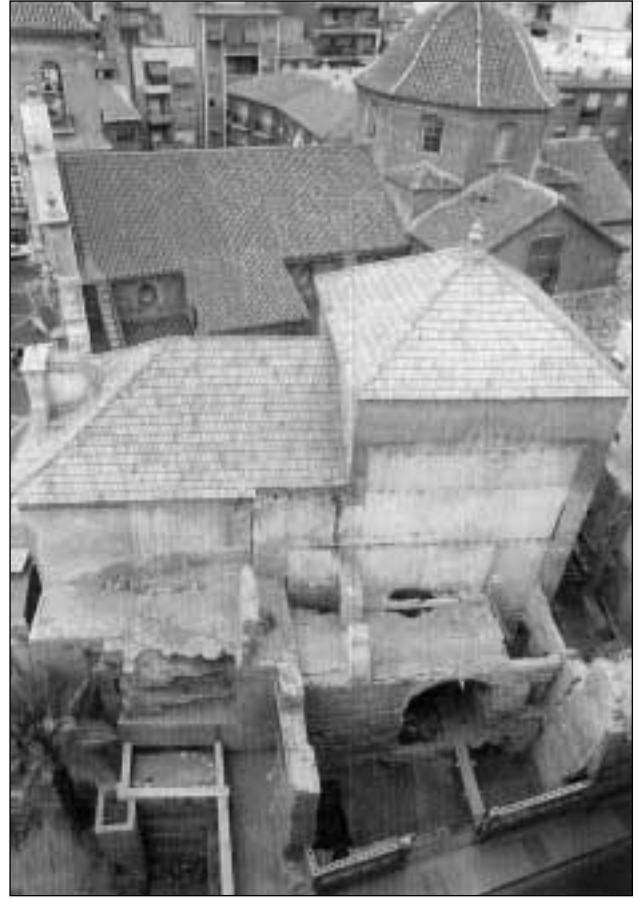
Figura 21. Fachada sur de la Capilla de San José y restos de la muralla medieval. En segundo término, la iglesia de Santa Eulalia.

Hemos anticipado estos sucesos porque la labor arqueológica frente a la cabecera de la Capilla de San José ha sacado a la luz una serie de estructuras de habitación que pertenecieron a un inmueble amortizado por el edificio religioso que contemplamos. Según nuestra opinión, estos restos debieron formar parte de la primitiva ermita dedicada al patrono de los carpinteros, aunque no sabemos si se trataría de ámbitos propios del templo o de dependencias anejas a él. Lo que sí parece probado es que la ermita se valió de la muralla como medianera Sur.

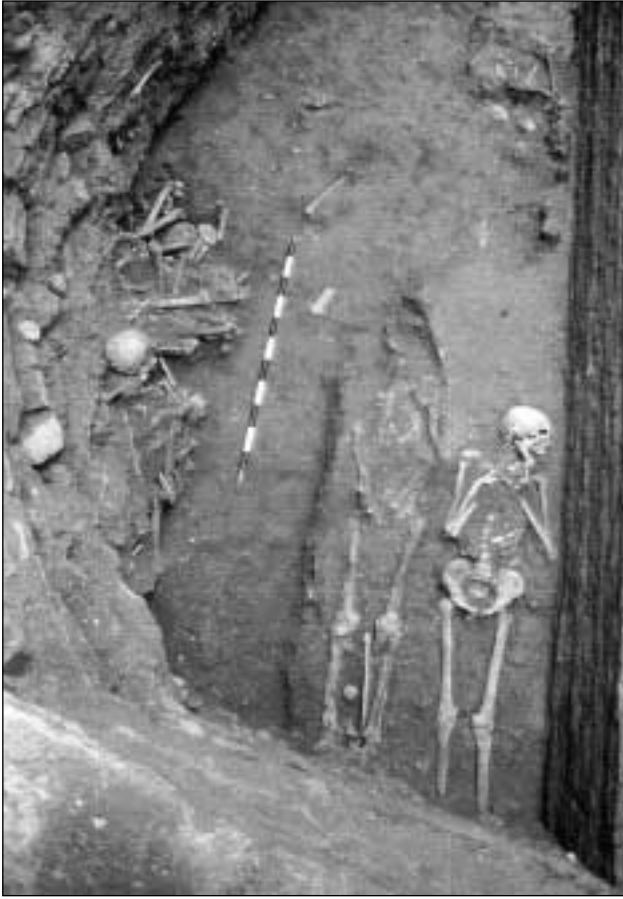
Figura 23. Cementerio de la Congregación del Oratorio (siglos XVIII-XIX). Enterramientos individuales y fosa común. Vista desde el norte.

Fases del cementerio. Con los datos a nuestra disposición podemos hablar de dos momentos del cementerio atendiendo al tipo de enterramiento. En primera instancia, parece evidente que los individuos se iban sepultando directamente sobre tierra en fosas poco profundas. Todas ellas rompieron el piso de cal (u.e 138) del edificio religioso precedente menos el esqueleto nº 23, el único documentado que yacía sobre el mencionado suelo. Los cadáveres fueron depositados casi en contacto unos con otros (n.º 23, 26 y 27),
