SUPERVISIÓN ARQUEOLÓGICA DE LA RESTAURACIÓN DE LA TORRE VIEJA /ERMITA DE LA PUEBLA DE MULA (MULA, MURCIA)

Resumen: En este trabajo se presentan los resultados obtenidos tras la supervisión arqueológica de los trabajos de consolidación y restauración del monumento conocido como torre o ermita vieja en la Puebla de Mula tras el terremoto del 2 de febrero de 1999.

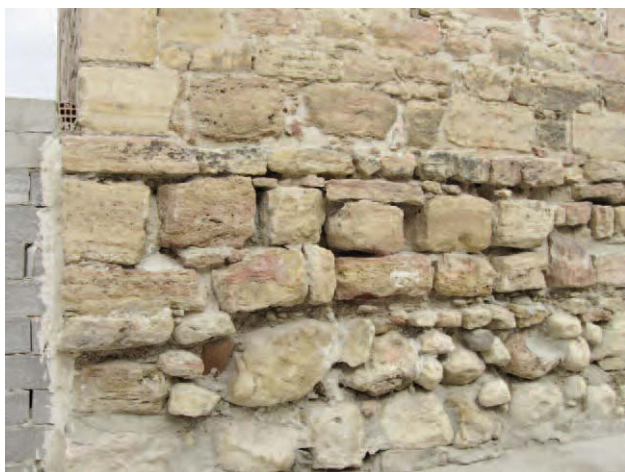
Lámina 2. Los cimientos de la torre quedaron expuestos después del rebaje del terreno.

Hay que tener en cuenta que esta zona de la Puebla de Mula sufrió hacia los años cuarenta una rebaja sustancial del terreno (esta extracción y movimiento de tierras podría explicar la falta casi absoluta de materiales cerámicos), de tal forma que los cimientos de la torre han quedado al aire, y para ojos profanos se confunden con el propio alzado de los muros.

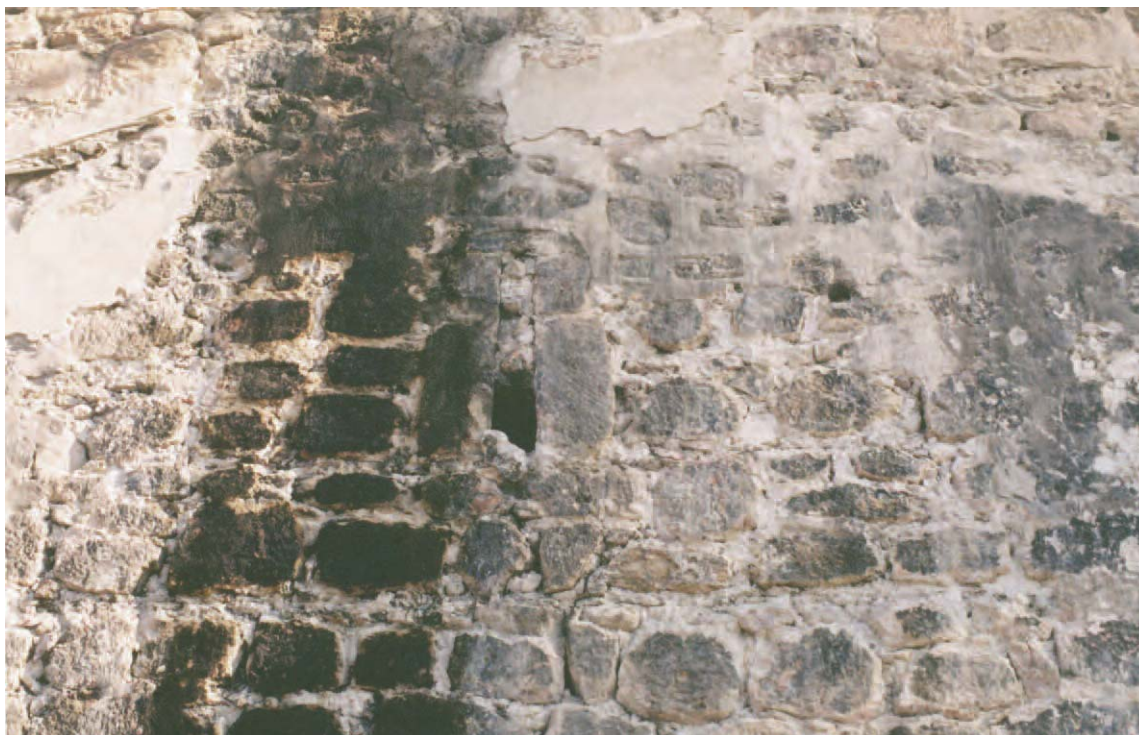
Lámina 5. Imagen de la saetera que apareció tras derruir la casa que estaba apoyada en la pared sur.

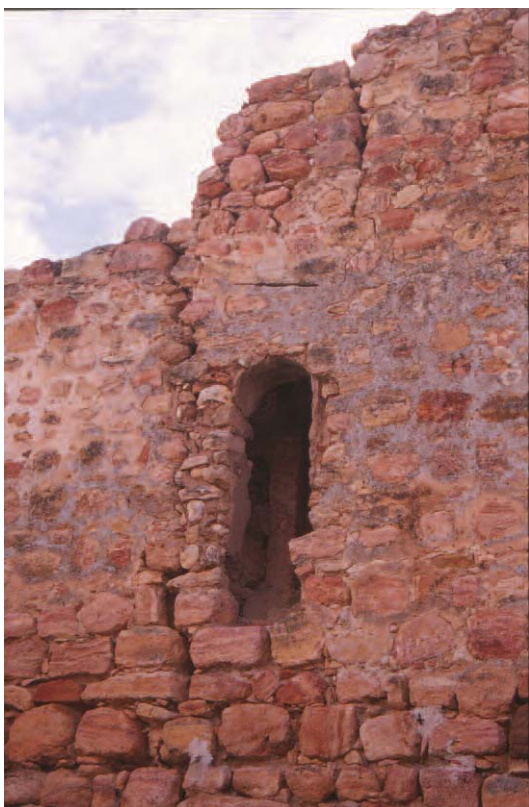
Lámina 6. Imagen de la cara sur con el acceso a la torre antes de la restauración.

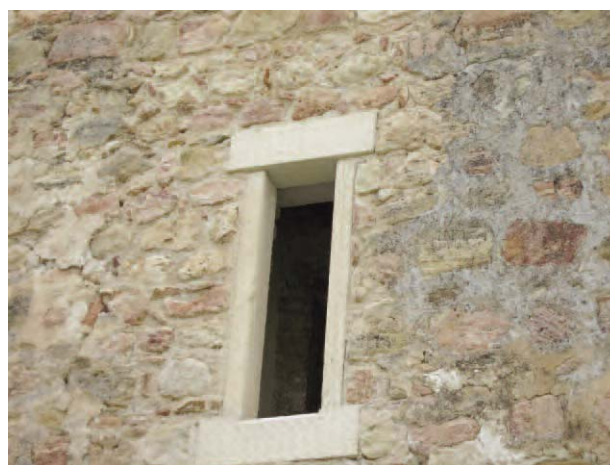
Lámina 7. el mismo acceso tras la restauración.

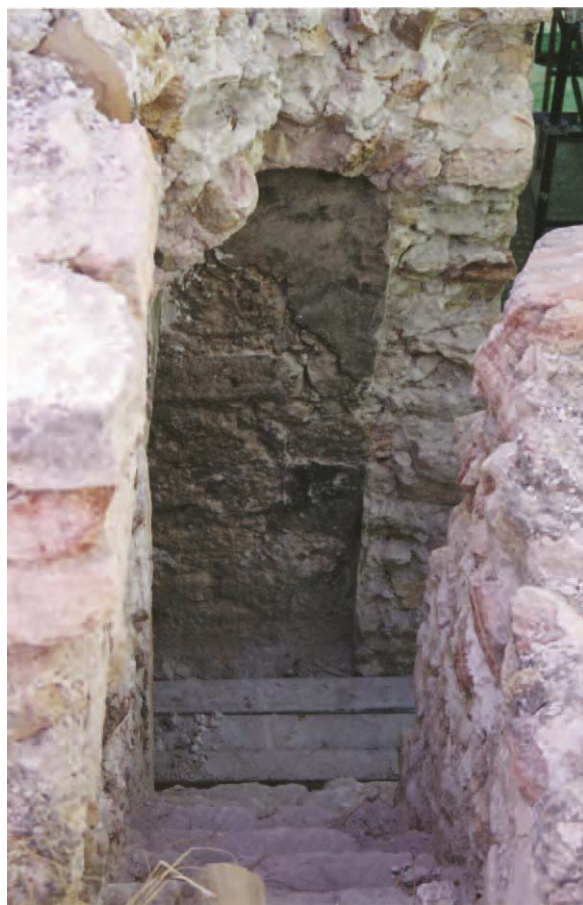
Lámina 8. Escalera de acceso a la terraza.

construidas con posterioridad? Parece que sí, pues al menos el hecho de que para construirlas tuvieran que romper el muro del lado oeste así nos lo confirmaría. Pero de ser así y dando por supuesto que la parte superior debería utilizarse bien como terraza (para defensa, vigilancia...), bien con un segundo cuerpo, sobre el que podría haber una terraza, como sería el acceso a esta terraza o al segundo cuerpo. No parece probable que desde el exterior con escaleras de mano, pero dado que

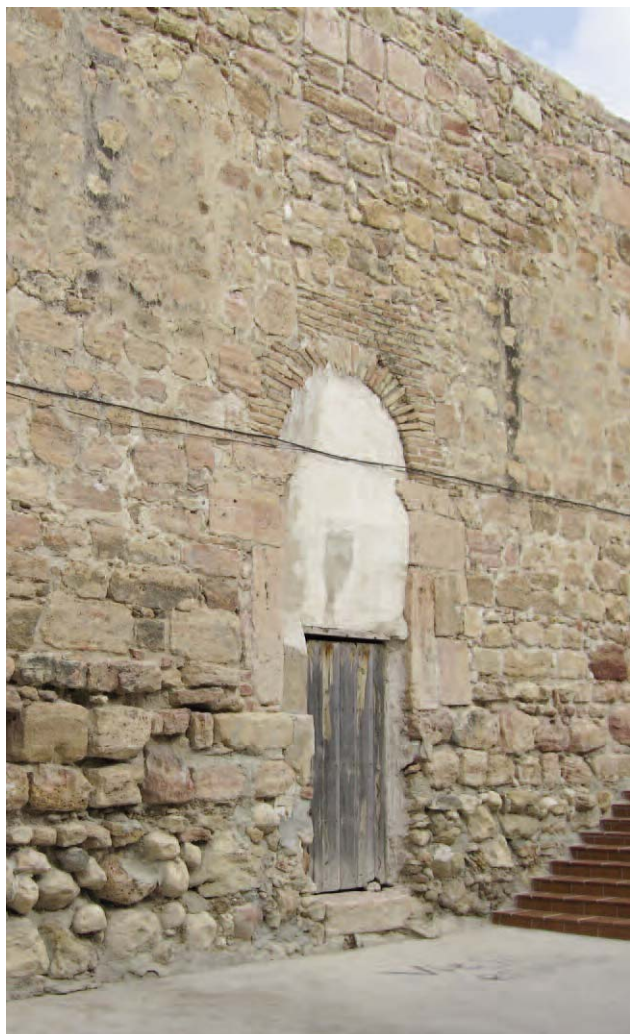
Lámina 10. Vista de la pared este con la entrada actual y los cimientos al descubierto.

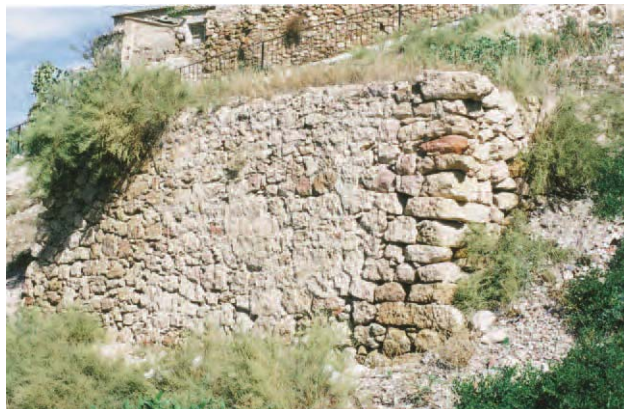
Lámina 11. Restos de la torre junto al camino del río.

Además de esta muralla es destacable que junto a la torre y en dirección este (hacia el interior de la Puebla) se llega hasta una calle que conduce hacia un camino de huerta paralelo al río. En este camino se encuentran lo que parecen ser cimientos o parte baja de una torre, aunque de factura algo distinta a la que nos ocupa, pero cuya existencia en ese lugar nos hace pensar en una relación con la entrada hacia el lugar de la Puebla, pues el camino sobre el que se levanta y que va paralelo al río debió ser hasta no hace mucho el camino que utilizarían los viajeros que circulaban por la Comarca del Río Mula hacia el Noroeste, Valle del Segura, etc.

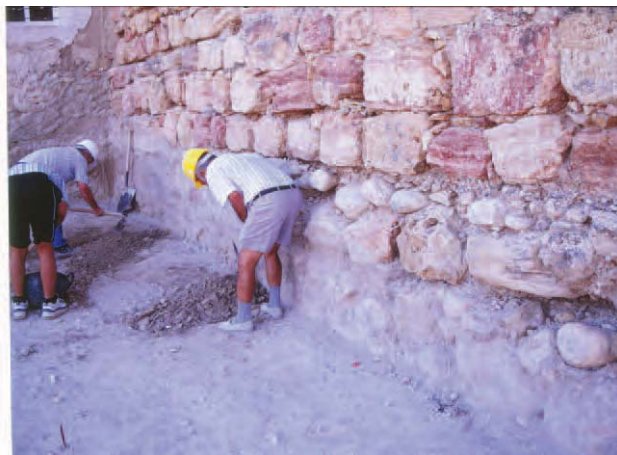
Lámina 13. Comienzo de la cata en la pared oeste que da al río y que sería la de la entrada original.

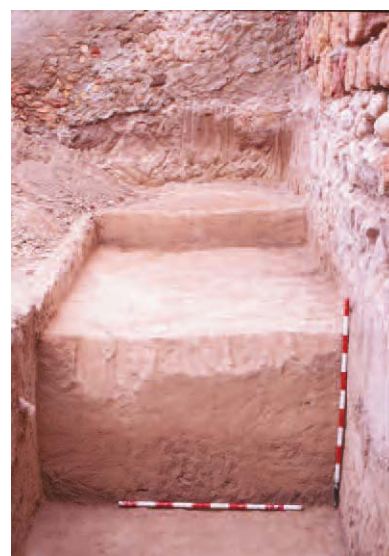
Lámina 14. Cata 1 de la pared norte.

Cata 1 (Pared norte): Después de limpiar de escombros y basura la zona, iniciamos la excavación de un área de 2 x 4 m a lo largo de la pared trasera del edificio, donde aparece una tierra húmeda, muy fina y limosa con ningún tipo de material asociado. A escasos centímetros de la superficie observamos ya el límite del nivel de fundación del muro de la Torre con lo cual comprobamos que la cimentación de la estructura se encuentra a un nivel superior al que nos encontramos en la actualidad. Posteriormente decidimos continuar hasta llegar a 1 m de profundidad en donde continúa apareciendo el mismo tipo de tierra y ningún material asociado.

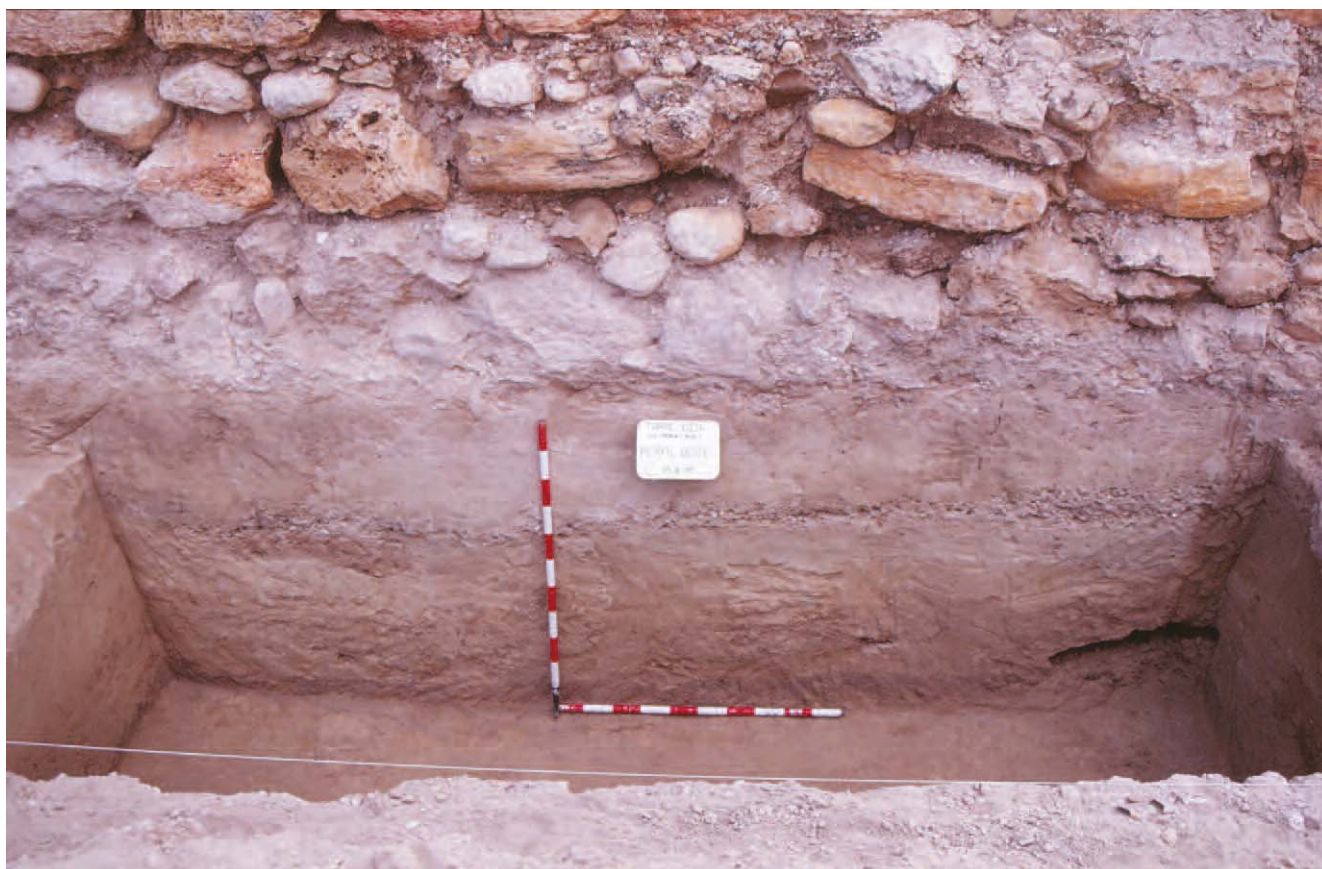
Lámina 15. Detalle del perfil.

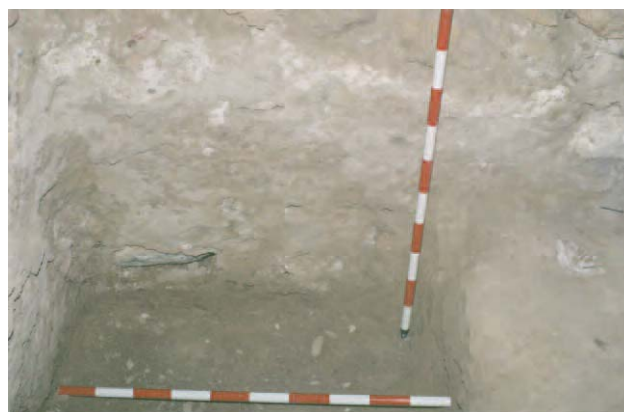
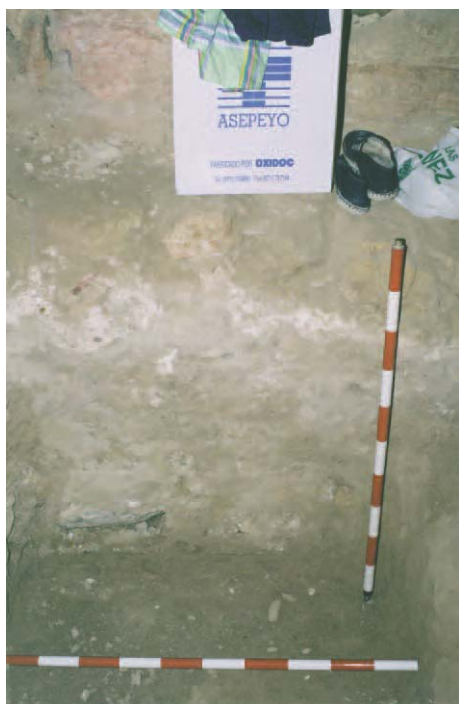
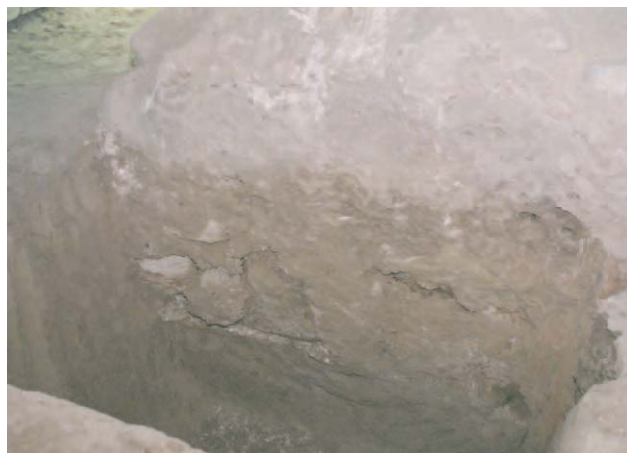
Lámina 16. Cata del interior de la torre.

Lámina 17. Cata del interior de la torre.

Lámina 18. Cata del interior de la torre.

Catas 2 y 3: Situadas a la derecha e izquierda de la entrada en el interior de la Torre. Previo a los trabajos de excavación se realizó un rebaje de unos 80 cm del relleno del suelo del interior apareciendo gran cantidad de huesos humanos revueltos con tierra oscura muy fina y suelta que, según testimonios orales, fueron depositados tras el rebaje de la calle realizado en los años 50.

Las dos catas tenían unas dimensiones de 1 x 1 x 1 m apareciendo una tierra un poco más dura que la anterior pero con las mismas características de textura y color.

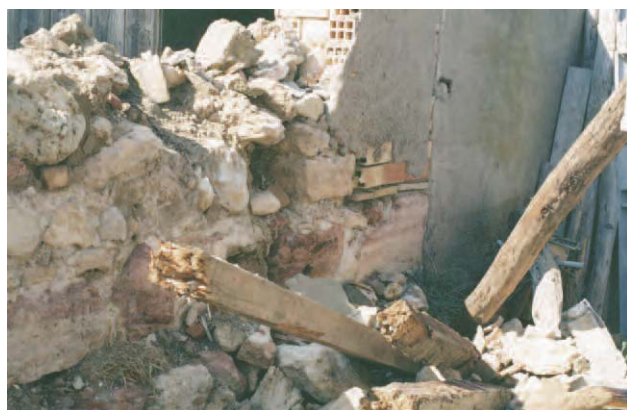
Lámina 19. Restos del gran muro que rodeaba la torre y que se aprovechó como muro medianero para la construcción de una vivienda del pueblo.

do hasta la primera línea de piedras de las estructuras (75 cm de profundidad). Tras esta operación comprobamos que no se trataba de una plataforma sino de una muralla paralela a la cara Este de la Torre que no se encuentra exenta (aún hay una casa pegada) y que distan unos 4'40

m entre ellas. Esta muralla, con una longitud de 18'50 m, dobla en sus extremos hacia la Torre donde continúa como mínimo un par de metros insertándose en la casa.

Hay que destacar el hecho ya denunciado ante las autoridades competentes del intento de destrucción de parte de esta muralla por uno de los vecinos del lugar; por tanto, convendría tener este hecho muy en cuenta para una posterior vigilancia y, en todo caso, una excavación de urgencia con consolidación y restauración de este importante hallazgo.

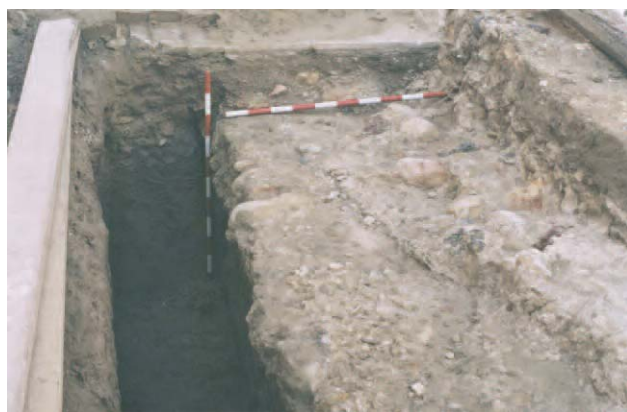
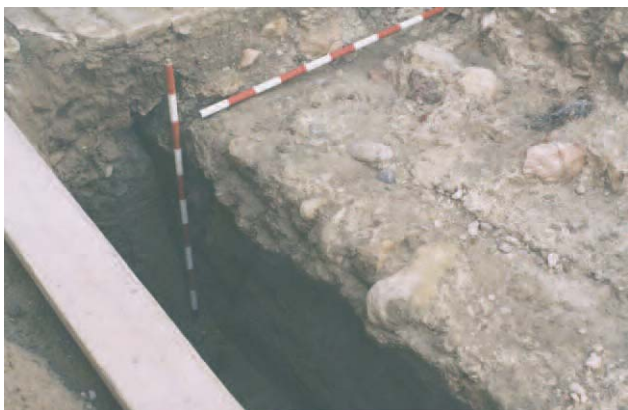
Lámina 19. Detalle de la excavación del muro.

Lámina 20. Detalle de la excavación del muro.

Cata 4: Se realizó en el exterior de la Torre, junto al muro medianero de las parcelas 63116-14 y 15 (ver plano catastral) situadas cada una a una altura distinta. La intención de esta cata era la de comprobar si la estructura de piedras que apareció al derruir las casas existentes formaba parte de algún tipo de construcción contemporánea a la Torre (podría ser una especie de plataforma pétreo sobre la que se asentaba). Esta cata se realizó en el espacio existente entre la estructura de piedras y la Torre con unas dimensiones de 2'60 x 1 m llegando

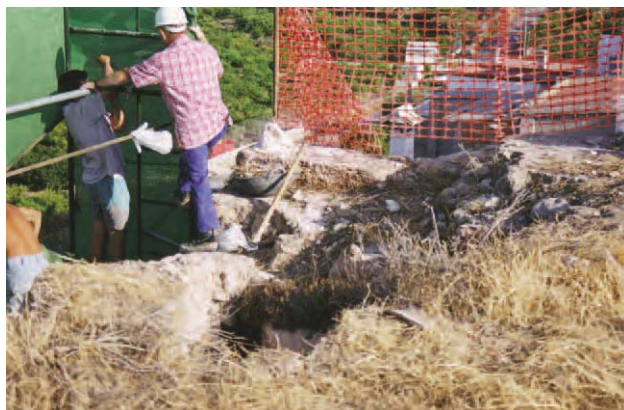
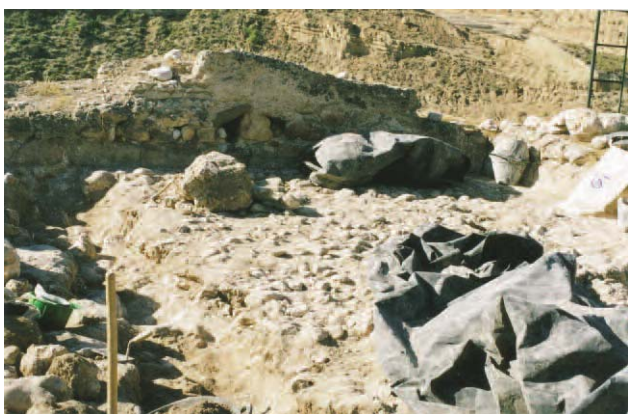
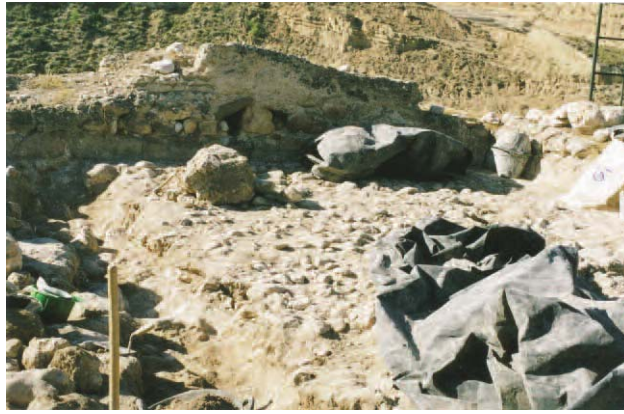
Lámina 21. Comienzo de los trabajos en la terraza.

Lámina 22. Detalle de la limpieza del suelo de la terraza de la torre.

Lámina 23. Detalle de parte del suelo conservado en la terraza.

Limpieza de la terraza: Para proceder a desmontar la parte superior de la entrada actual de la torre (pared sur), así como las grietas de la pared norte y consolidar el arco y la bóveda que sostienen toda la techumbre del edificio se limpió y se rebajó toda la terraza superior,

fundamentalmente en la parte central para realizar un zuncho de hormigón y tratar de recoger el arco con correas para su consolidación. Se trataba también de buscar restos de suelo (por las noticias recogidas entre los naturales sabemos que hará un 70 ó 80 años incluso se subió tierra arriba para plantar tabaco) que pudieran de alguna manera confirmar su utilización para un fin concreto; en la terraza se conservan al menos en su parte este y oeste restos del muro de tapial hasta casi un metro de altura. Sin embargo y por desgracia la limpieza del suelo no dio ningún resultado y tan sólo merece destacar el hallazgo de una moneda de principios del siglo XVIII de Felipe V.
