EXCAVACIÓN DE UN SOLAR EN LA CALLE GRANERO ESQUINA A CALLE ALEJANDRO SÉIQUER DE MURCIA. EVOLUCIÓN URBANA DE TRES VIVIENDAS ANDALUSÍES

Resumen: Se presentan los resultados de la excavación arqueológica de urgencia realizada entre octubre y diciembre de 2003 en la calle Granero esquina calle Alejandro Séiquer de Murcia, en la que se hallaron los restos de tres casas de tipo andalusí con una evolución arquitectónica desde el siglo XI al siglo XIII.

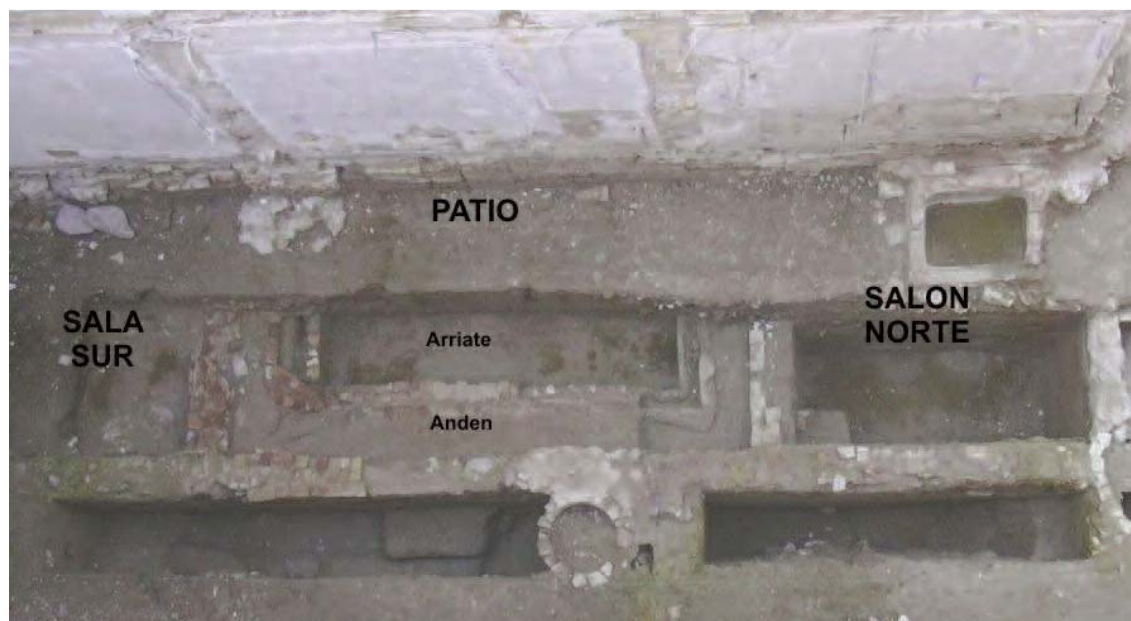
Lámina 1. Vista cenital de la Casa I.

Estaba situada en el ángulo sureste del solar y se estructuraba a partir de un patio central en torno al cual se distribuyen una serie de crujías. El sector en el que hallamos la vivienda era muy estrecho por lo que prácticamente la mitad de la casa quedó bajo el edificio del antiguo Gobierno Militar¹¹. Los restos aparecidos en nuestro solar pertenecen al patio, salón norte y sala sur. La vivienda, de 113 m² carece de crujía oriental, posiblemente por la adaptación al espacio urbano existente en el momento de su construcción¹² (Lám.1).

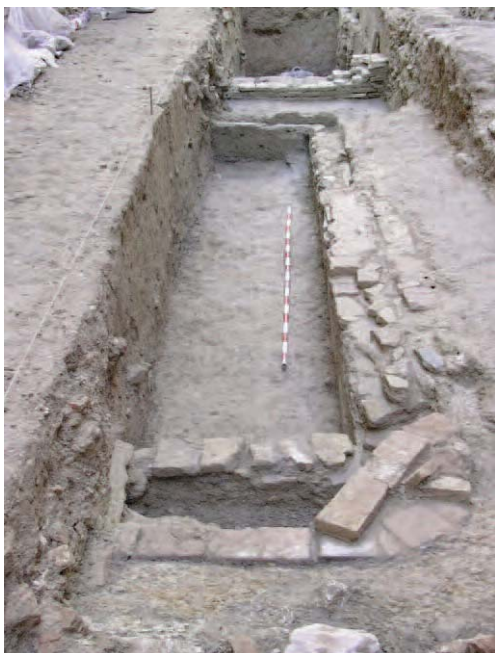
Lámina 2. Patio de la Casa I. Detalle del arriate y los andenes.

En este caso, tenemos un patio de forma rectangular¹³ con una superficie de 28,88 m². Presentaba unas dimensiones de 5,65 m de longitud y 5,10 m de anchura, con un andén perimetral de 80 cm de anchura y arriate único central de 3,95 m longitud por 3,85 m de ancho. El andén estaba fabricado a base mortero de cal y contaba con un canalillo perimetral destinado a evacuar el agua de lluvia y evitar posibles inundaciones. Este canalillo estaba a su vez tapado por lajas de arenisca vercosa dispuesta sobre ladrillos, que en las esquinas formaban una estructura triangular en forma de macetero o reposadero para sostener algún tipo de contenedor¹⁴. La ausencia de un nivel alisado nos hace pensar en que el mortero del andén sea el preparado sobre el que se colocaban las lajas de arenisca, muy frecuentes en espacios libres y más resistentes al agua que lanzaban los aleros al patio en caso de lluvia. El arriate presentaba un nivel o pavimento realizado a base de mortero de cal a 1 m de profundidad respecto al andén, esto parece indicarnos que la funcionalidad del mismo era de tránsito o paseador y no de rebanco o asiento (Lám. 2 y 3).

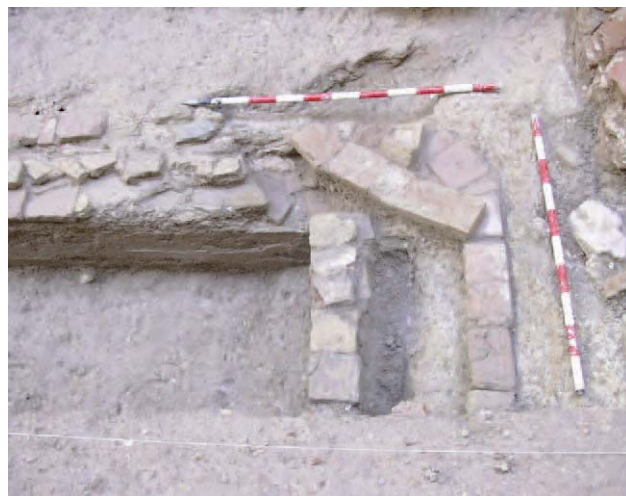
Lámina 3. Detalle de arriate y canalillo de la Casa I.

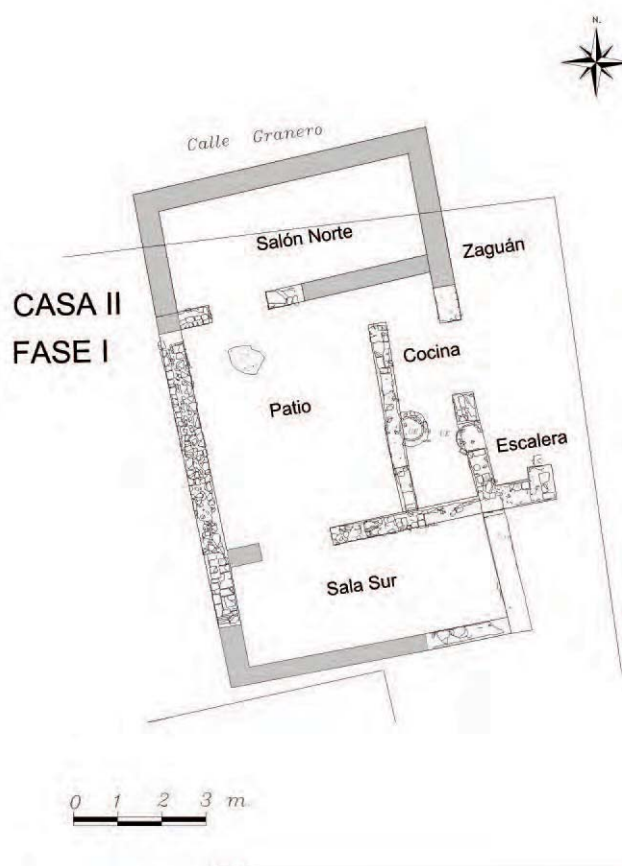
Figura 9. Restos arqueológicos y croquis interpretativo de la Casa II-Fase I.

A este momento corresponde la fase fundacional de la casa, que presenta una planta que se mantendrá hasta la llegada de los cristianos. El resto de las fases comprenderán reformas y arreglos de esta fase fundacional. Las partes de la casa conservada son (Fig. 9):

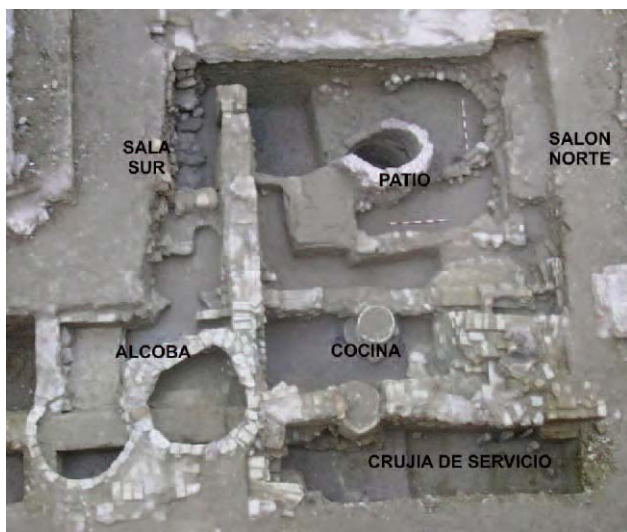
Lámina 4. Vista cenital de la Casa II.

Situada en la parte noroeste del solar ocupaba todo el sector 2, con un total de 97 m². Al igual que en la vivienda anterior la casa dispone de un patio central que articula las demás dependencias: el salón norte, la crujía meridional, la cocina y una crujía de servicio. Destaca la presencia de esa crujía de servicio y la ausencia, como en la anterior vivienda, de una de sus crujías laterales, en este caso, la occidental¹⁶. En cuanto a las fases documentadas en la vivienda, las sucesivas reformas del patio y de algunas de las crujías nos permiten hablar de cuatro fases, que comprenderían una cronología que abarca los siglos XII y XIII (Lám. 4).

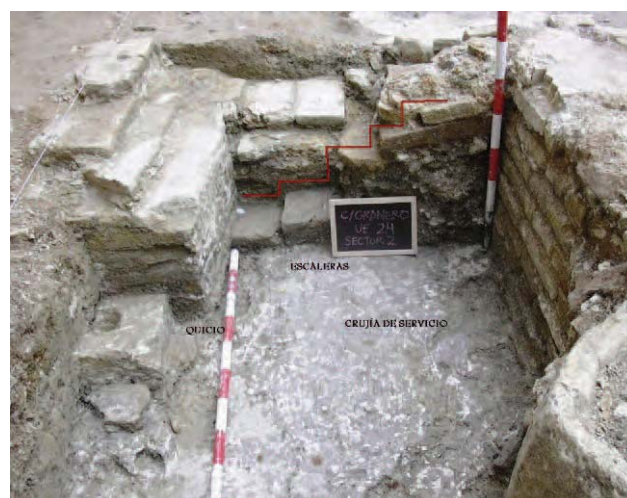
Lámina 5. Acceso a escaleras en la crujía de servicio de la Casa II.

Son escasos los restos de esta estancia anexa a la crujía oriental de la casa. Esta estancia tenía una longitud aproximada de 7,50 m. Desconocemos su ancho ya que la mitad de la crujía quedaba bajo la propiedad colindante, pero logramos documentar para esta fase restos de un quicio labrado en piedra de arenisca blanca, asociado a un muro fabricado a base de ladrillos, donde hallamos el arranque de una escalera, que daría acceso a un piso superior (Lám. 5). Posiblemente esta crujía hacía de zaguán de entrada y por otro lado servía de acceso a las escaleras que subían al segundo piso¹⁸.

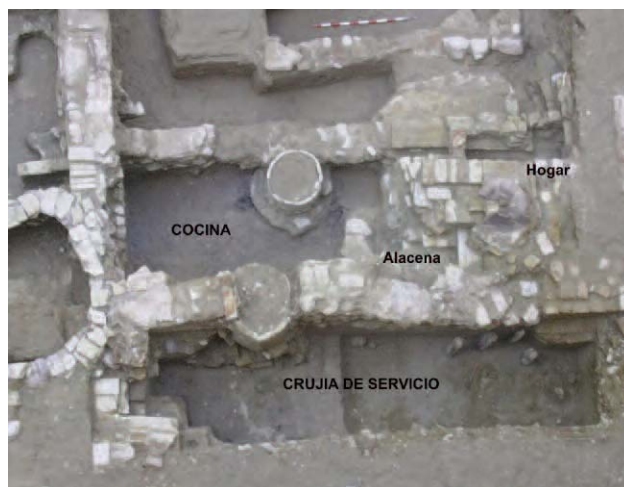
Lámina 7. Vista cenital de la cocina: hogar, alacena y pozos.

En la cocina, documentamos en esta fase una estructura cuadrangular con unas dimensiones de 1,30 m x 1,10 m, realizada a base de ladrillos. Sobre dicha estructura, hallamos un hogar delimitado por pequeño tabique de ladrillos de forma pentagonal, que viene a hacer de delimitador. El hogar estaba formado por una laja de piedra y los restos de una piedra de moler. En la laja aún se conservaban restos fuego. Junto a ella, documentamos una piedra plana con un quicio, que podría pertenecer a un cierre que tenía el hogar o a una posible alacena (Lám. 7 y 8)²⁰.

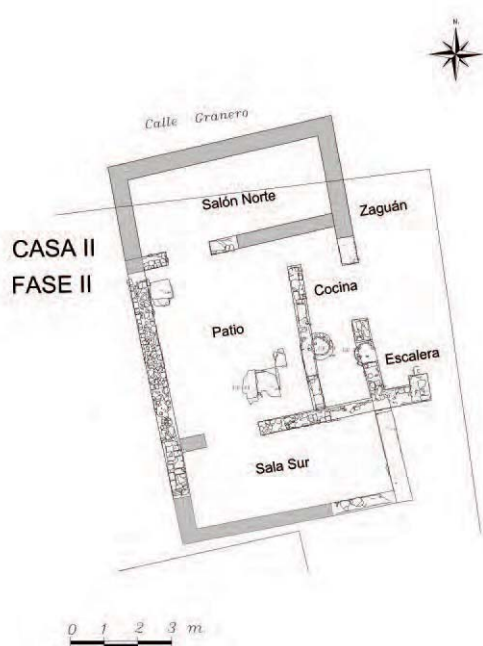
Figura 10. Restos arqueológicos y croquis interpretativo de la Casa II-Fase II.

pavimento de mortero de cal. No hemos hallado cana-
lillo perimetral en el arriate, aunque sí los restos de una
atarjea que se sitúa al noreste del patio y que posible-
mente era utilizada para evacuar el agua en caso de
inundación del mismo. La utilización de la arenisca
para los andenes se realiza con el fin de lograr mayor
resistencia a una zona frecuentemente transitada y que
sufre a su vez el impacto de las aguas vertidas por los
aleros de la casa en momentos de lluvia (Fig. 10).

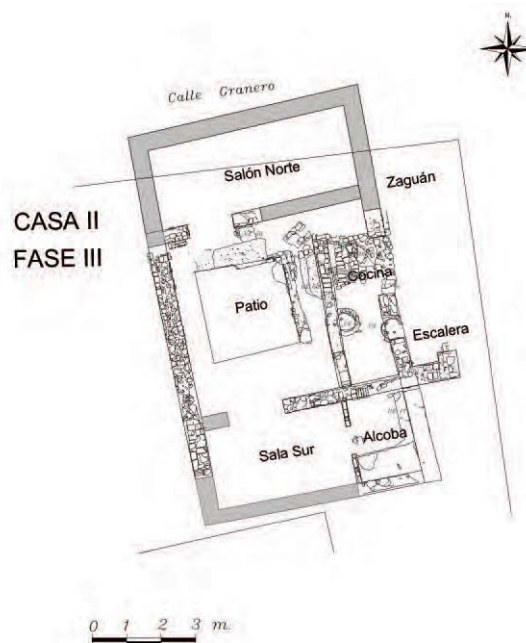
Figura 11. Restos arqueológicos y croquis interpretativo de la Casa II-Fase III.

Es un momento de gran actividad constructiva en la
casa. El patio vuelve a ser reformado, elevándose de
nuevo 10 cm y utilizando para los andenes mortero de
cal y pequeñas piedras. El arriate pasa a tener en esta
fase mayor profundidad, alcanzando los 40 cm respec-
to al andén (Fig. 11).

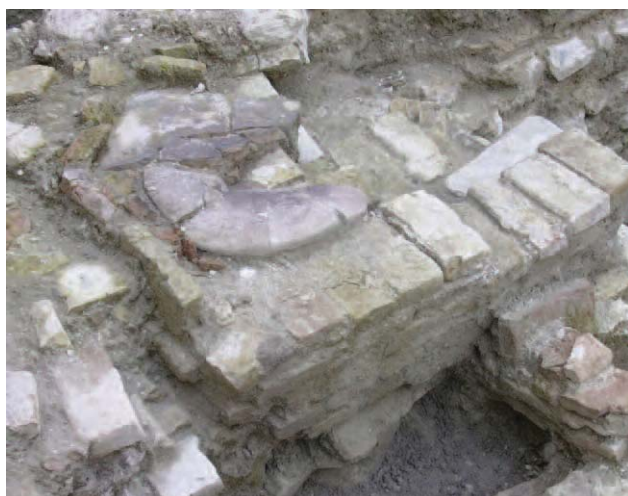
Lámina 8. Detalle del hogar.

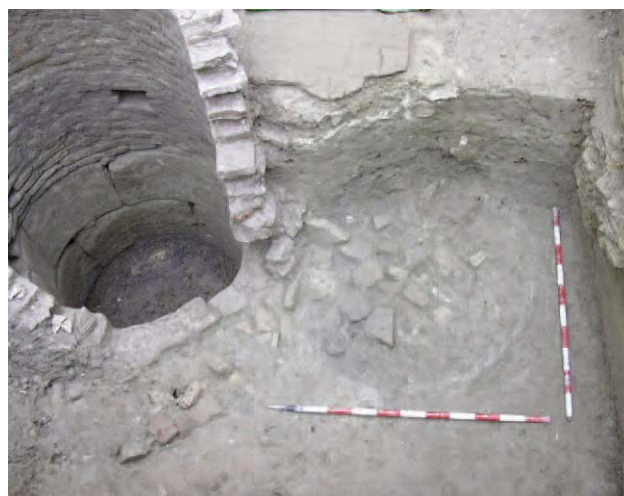
Lámina 11. Pozos de época moderna en el patio de la Casa II.

un hoyo negro con una forma circular realizada a base de piedras con un diámetro de 1,70 m (Lám. 11). Otro pozo que nos apareció en este sector lo ubicamos en siglo XVIII o principios del XIX. Se trata de un pozo cuya fábrica es de ladrillos y mortero de cal, pero que en sus últimas hiladas utiliza grandes sillares tallados en piedras con un diámetro de 1 m. Estaba completamente relleno de ladrillos y cerámicas asociadas a los siglos XVIII y XIX.

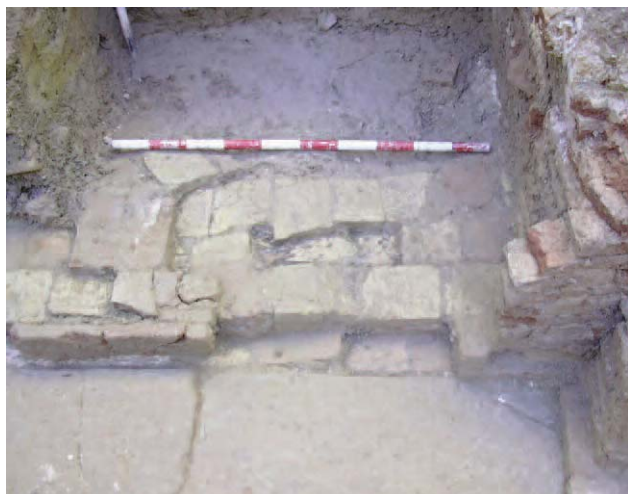
Lámina 13. Detalle del acceso al salón norte de la Casa III.

tramos los restos de las mochetas de ladrillo que conformarían con el pilar central en forma de T los arcos de entrada a la sala principal (Lám. 13 y 14). Por las dimensiones de la casa y la disposición de los accesos al salón norte desde el patio, que se situaban en el eje central del mismo, es probable la existencia de una alcoba en el extremo occidental de esta sala principal, espacio que coincidiría con las dimensiones de la crujía occidental.

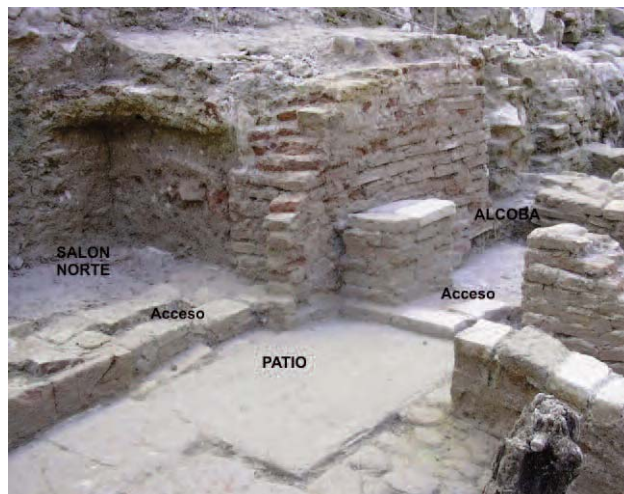
Lámina 14. Detalle de los materiales y técnicas constructivas empleadas en la Casa III.

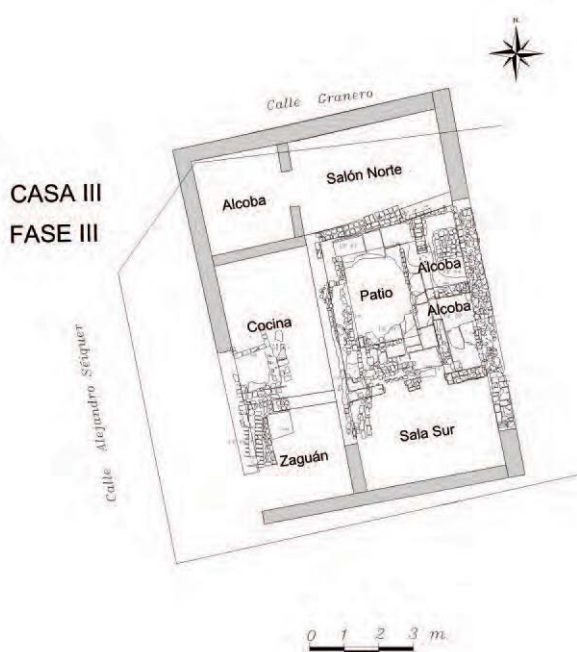
Figura 16. Restos arqueológicos y croquis interpretativo de la Casa III-Fase III.

Este momento viene determinado por una nueva reforma en el patio, donde vuelve a estrecharse el arriate, y se crea un nuevo andén perimetral. Al igual que en la fase anterior se realiza una nueva canalización para que llegue al nuevo arriate y se eviten las inundaciones. Las medidas del nuevo arriate son: 3,15 x 1,70 m, y los andenes pasan a ser de 55 cm. Para estas reformas se utiliza principalmente el ladrillo cuyo módulo es en esta fase de 28 x 14 cm. (Fig. 16).
