**ESTUDIO HISTÓRICO
DEL PATRIMONIO AGRARIO
DE LOS HUERTOS DE ALEDO.
SISTEMAS DE RIEGO,
CONSTRUCCIONES
Y CAMINOS**

**CONSEJERÍA DE EDUCACIÓN Y CULTURA DE LA REGIÓN DE MURCIA
DIRECCIÓN GENERAL DE PATRIMONIO CULTURAL
SERVICIO DE PATRIMONIO HISTÓRICO**

2021

José Antonio Sánchez Pravia ha realizado el presente “Estudio Histórico del Patrimonio Agrario de los Huertos de Aledo. Sistemas de riego, construcciones y caminos”, por encargo del Servicio de Patrimonio Histórico de la Dirección General de Patrimonio Cultural, Consejería de Educación y Cultura de la Región de Murcia.

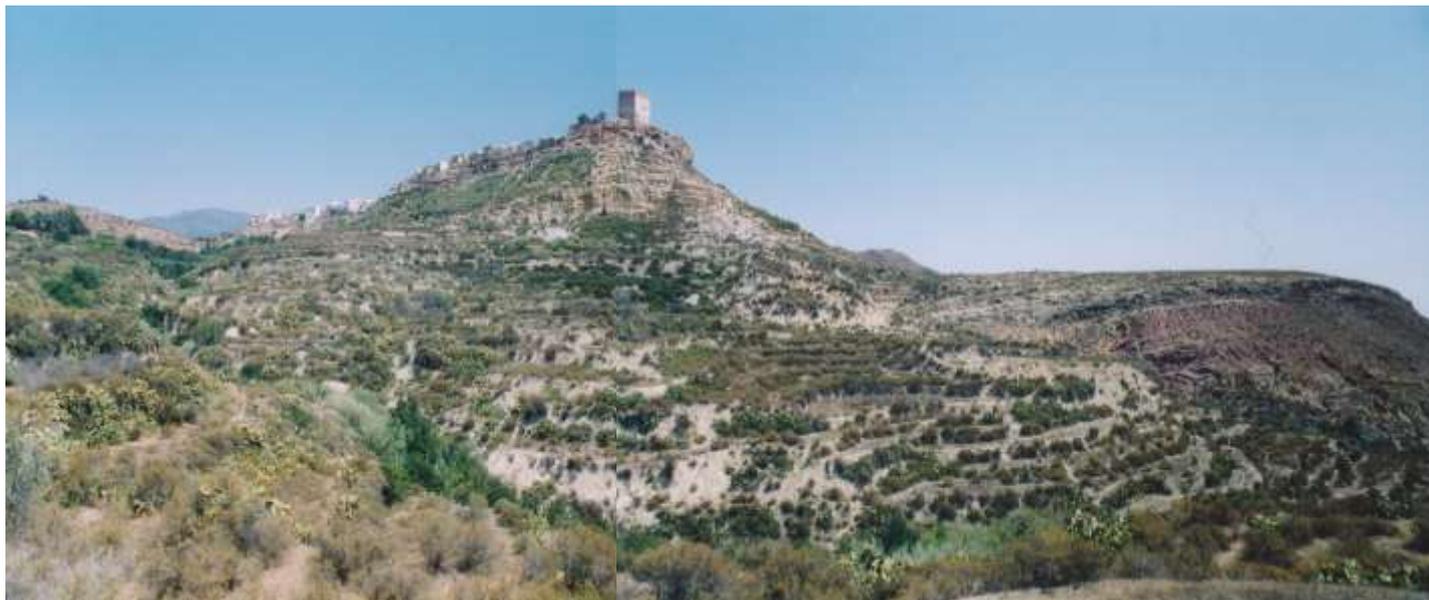
Los Huertos de Aledo, septiembre 2003

Por último, llamamos la atención sobre el estado crítico de “la Canal”, la alcantarilla del heredamiento de Patalache que cruza el barranco Borrazán, en riesgo de derrumbe inminente por la pérdida de casi todo su estribo oriental y la disgregación de la roca marga donde apoyan los restos de aquel.

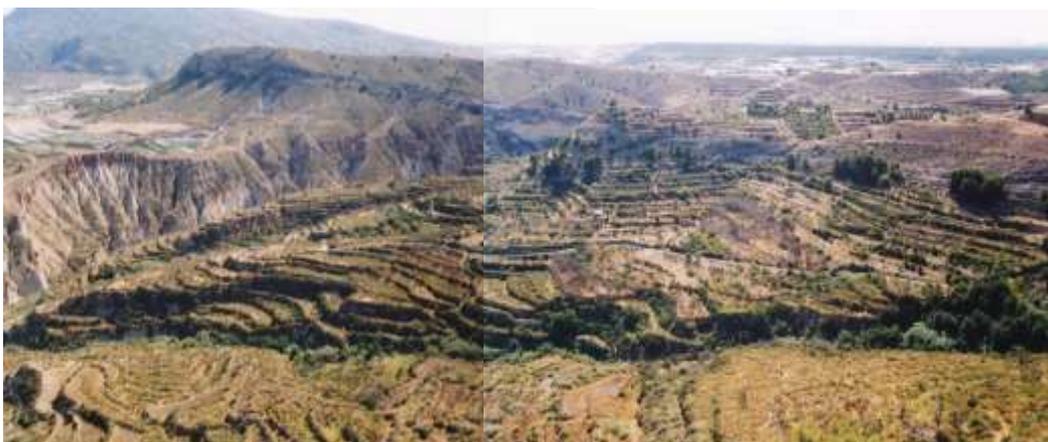
Los Huertos
de Aledo,
julio 2004

Como su nombre indica, está en la Zapata de arriba, margen izquierda del barranco Borrazán. Al parecer, el agua se tomaba del caño de Patalache, cerca del barranco Borrazán, y regaba bancales del regadío de dicho heredamiento. No obstante, hasta que no se verifique la procedencia del agua hemos decidido considerar esta balsa como componente de un sistema distinto del de Patalache. De un modo u otro, cabe preguntarse qué motivó la aparición de este sistema o balsa (regular el riego, reforzarlo, dotar de agua tierras que no tenían derecho a la de Patalache). Por las características formales y los materiales empleados, la balsa puede fecharse en la primera mitad del siglo XX. Está fuera de uso décadas.

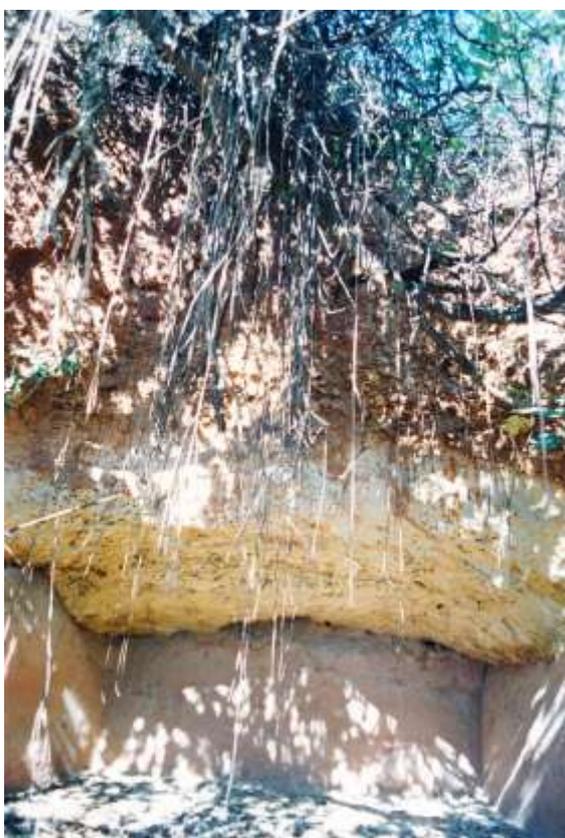
Balsa del tío Bartolomé, octubre 2003

Lo encontramos entre la balsa del tío Facó, al norte, y el Balsón Redondo, al sur. De este sistema de riego únicamente conocemos la balsa, en parte excavada en la roca, y su uso genera algunas incógnitas. Para empezar, ignoramos si tuvo un punto de captación propio ¿Procedía el agua de filtraciones? Los testimonios actuales indican que la recibía de la balsa del tío Facó y del Balsón Redondo ¿Fue concebida para ese cometido o sobrevino después? Por ahora, las respuestas quedan en el aire. El regadío de la balsa del tío Bartolomé comprende una superficie muy reducida entre la propia balsa, el barranco Borrazán y el Balsón Redondo. A falta de datos más concluyentes estimamos que este sistema de riego es del siglo XIX. Está sin actividad varias décadas.

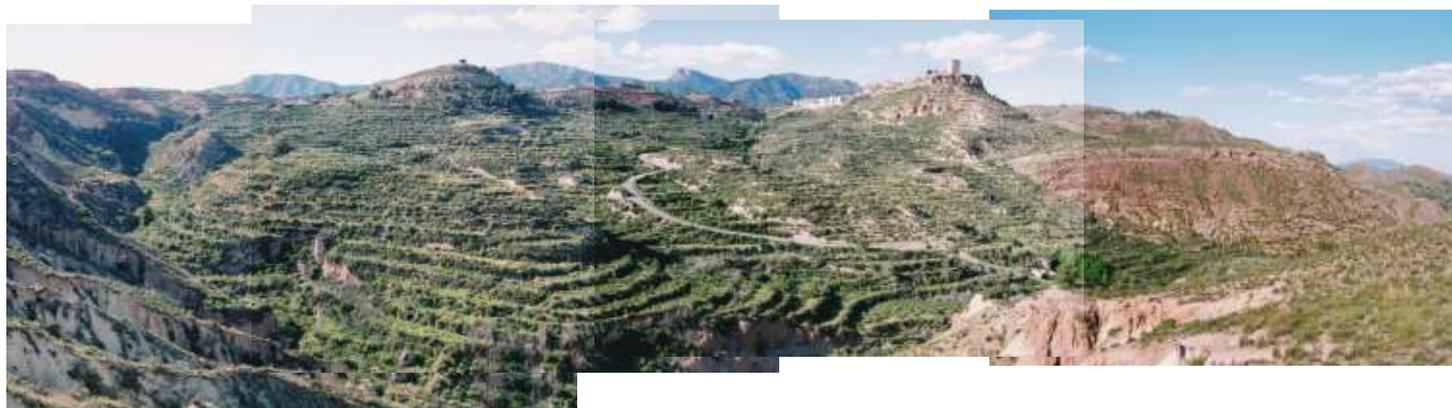
La balsa y su regadío se encuentran al sur del camino de la Zapata, entre Santa María y el Florido. A excepción de la balsa, no sabemos la situación y características de los demás elementos del sistema. La balsa es poligonal, de planta alargada, poco profunda. Los terrenos de regadío están en sus inmediaciones, al borde del barranco Borrazán. Este sistema puede fecharse en el siglo XIX.

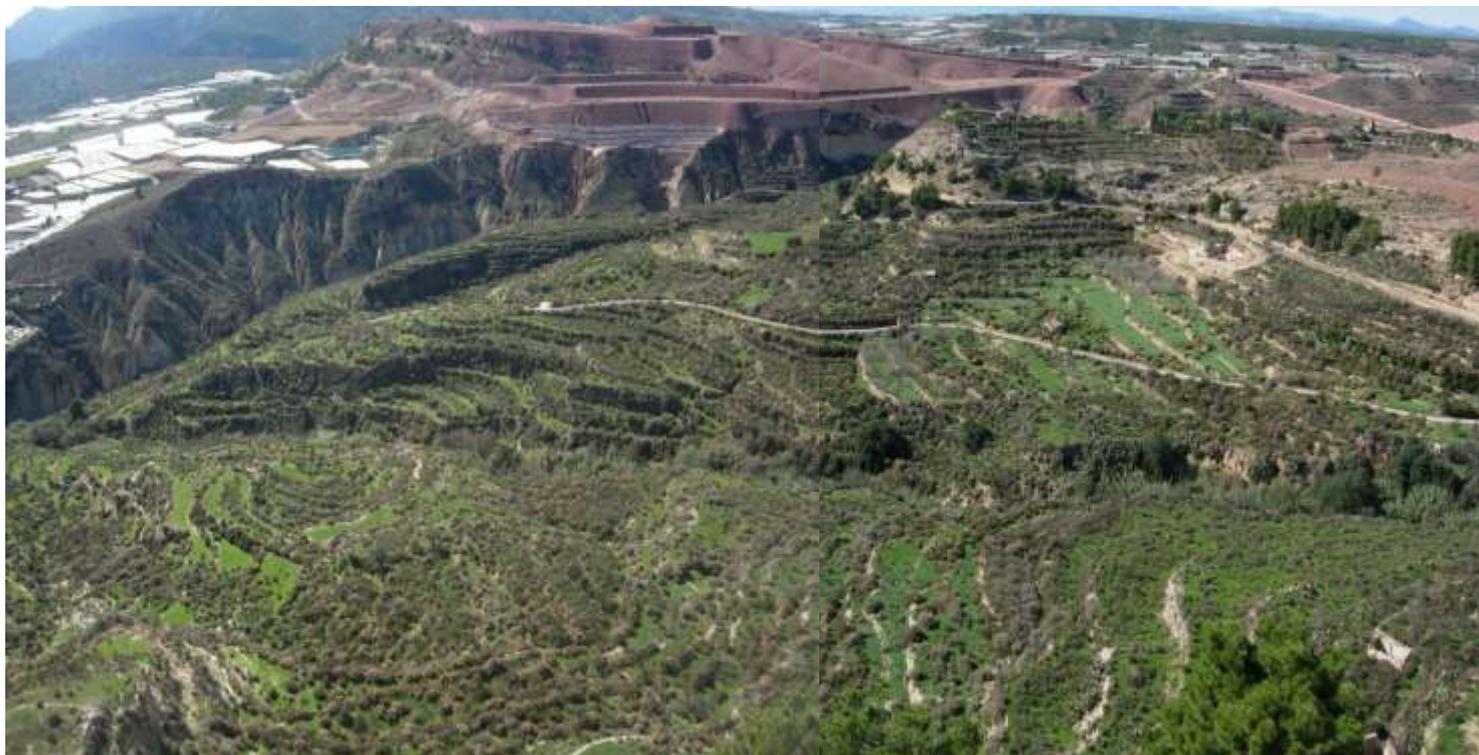
Los Huertos de Aledo, noviembre 2008

Sobre el muro de contención y encauzamiento, fue construido a inicios de la década de 1960 con el fin de sujetar la tierra de un bancal ganado al lecho del barranco Borrazán, regado por la balsa del tío Facó, y, a la vez, de proteger ese terreno del agua fluyente.

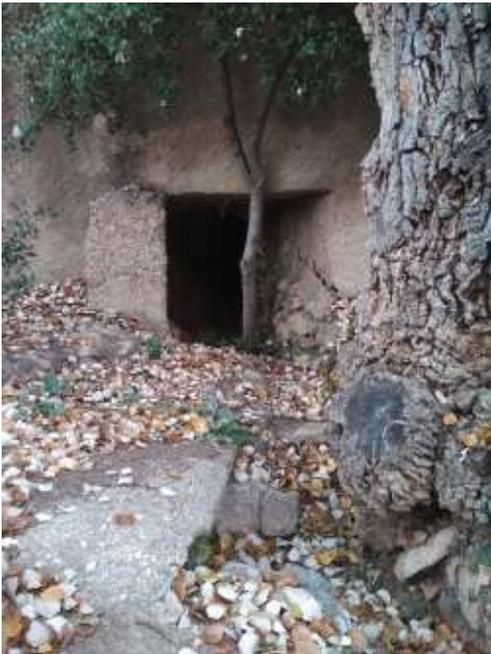
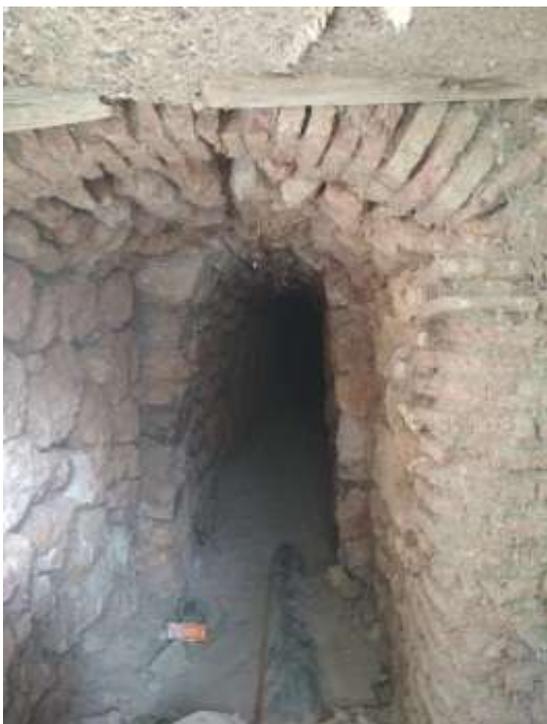
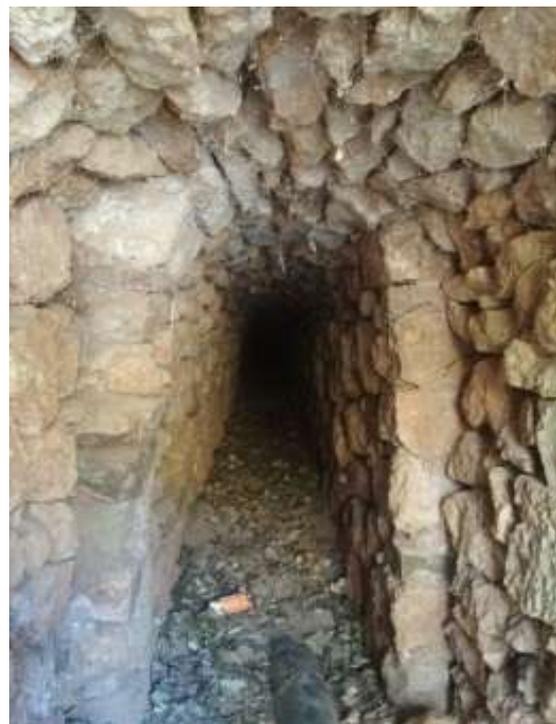
SISTEMA DE RIEGO DE PATALACHE

1. Mina de las Canales.
 2. Lavadero de las Canales.
 3. Alcantarilla de la rambla Celada.
 4. Balsa de Patalache.
 5. Alcantarilla del barranco Borrazán.
- ➡ Caños.

Estado de conservación: Regular y malo. Casi todos los elementos del sistema conservados muestran deterioros en mayor o menor grado. Tramos de caños han desaparecido o están a punto de desaparecer; otros muchos están enterrados o afectados por la vegetación. La alcantarilla del barranco Borrazán corre riesgo de derrumbarse de un momento a otro pues el arco está descalzado por el este. El arca que partía el agua entre los heredamientos de Patalache y la Huerta (diputación del mismo nombre, Totana), yace bajo los rellenos de base de la carretera RM-C21, reformada en 2009.

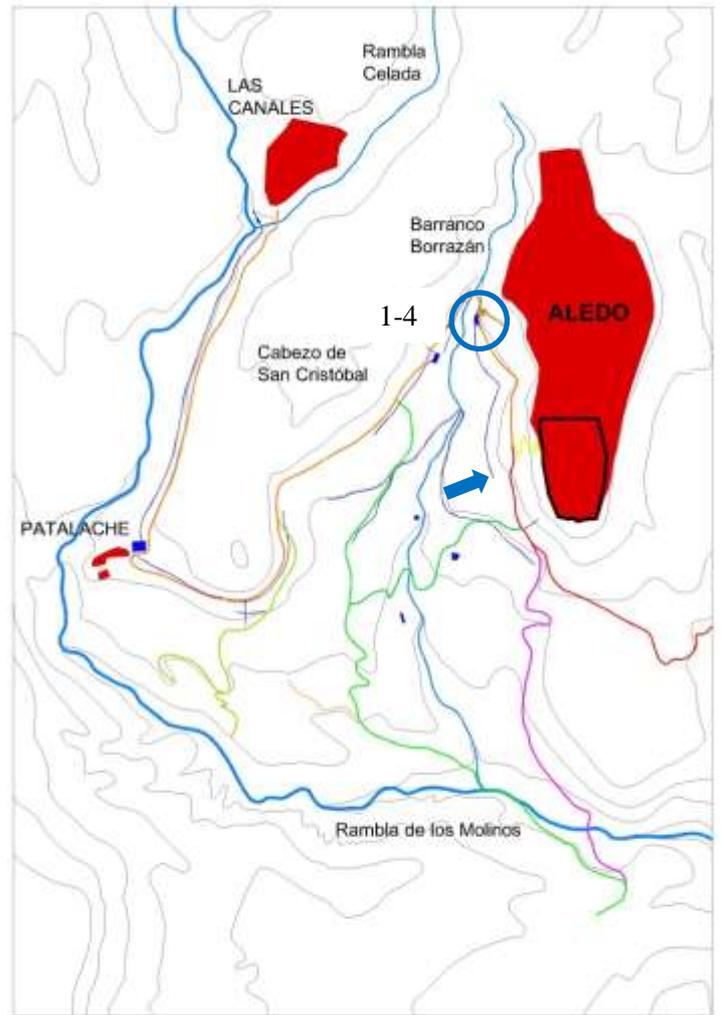
1. Mina de la Fuente.
 2. Fuente.
 3. Balsa 1.
 4. Balsa 2.
- ➡ Caño.

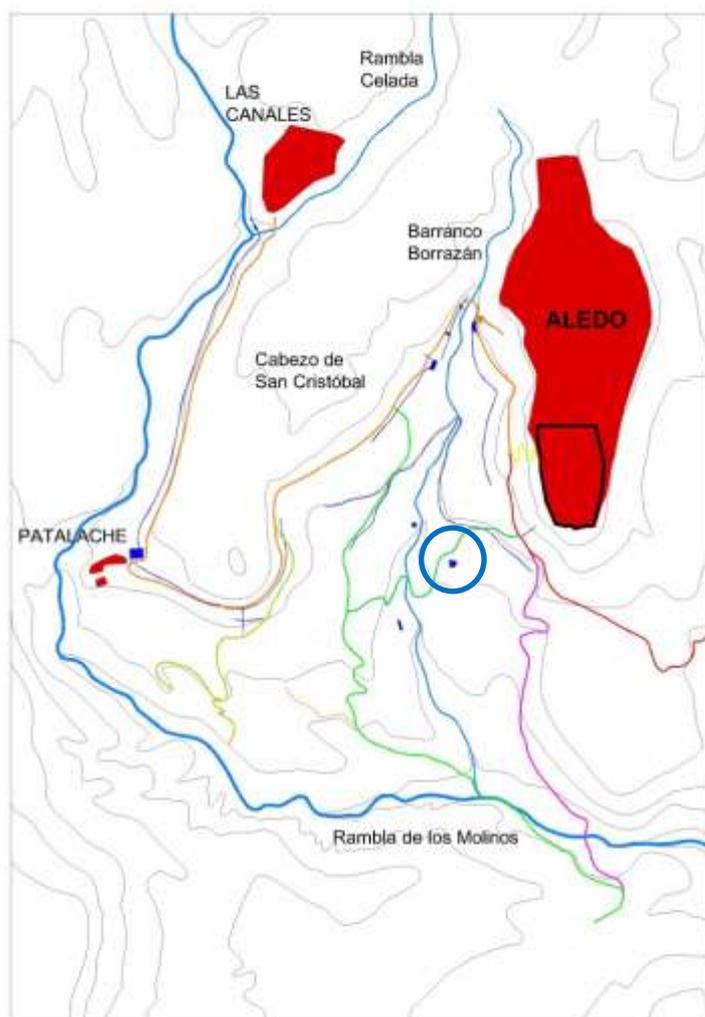
Estado de conservación: Regular. Algunas paredes de la balsa se están descomponiendo y en determinadas zonas el revestimiento se agrieta. La vegetación sobre los muros contribuye al deterioro de estos.

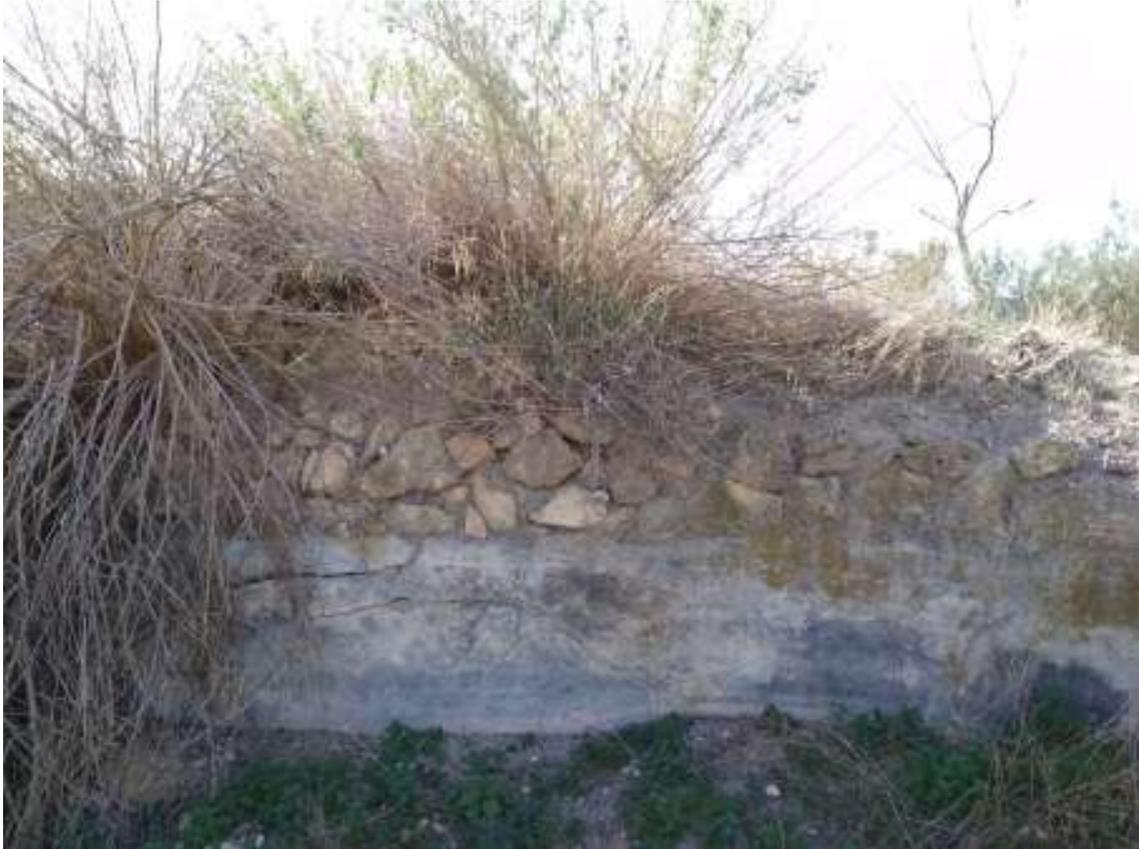
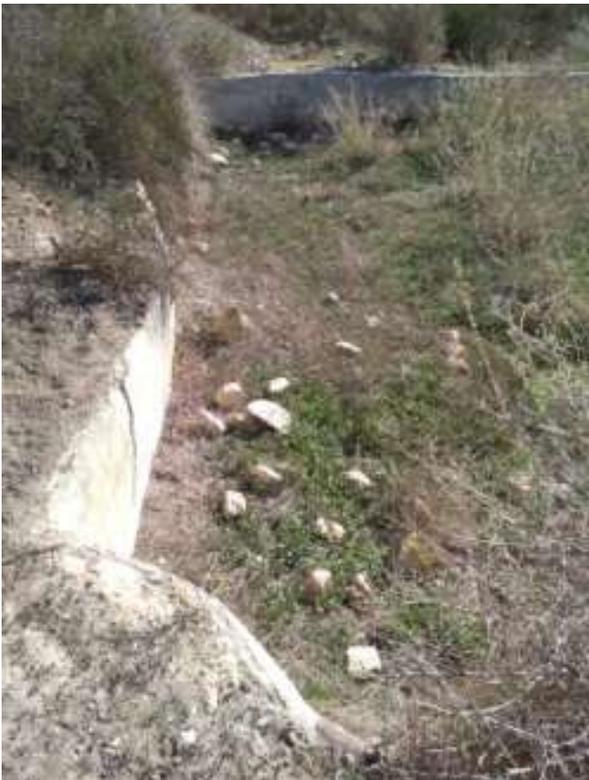
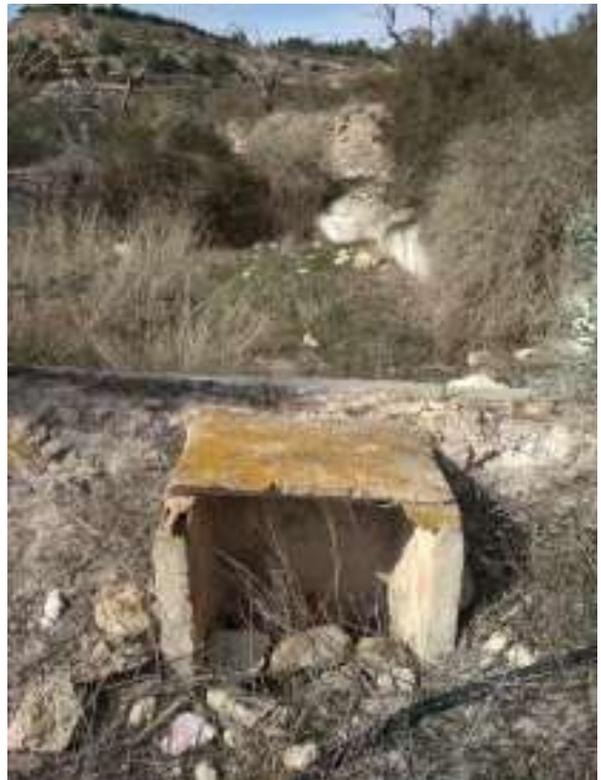
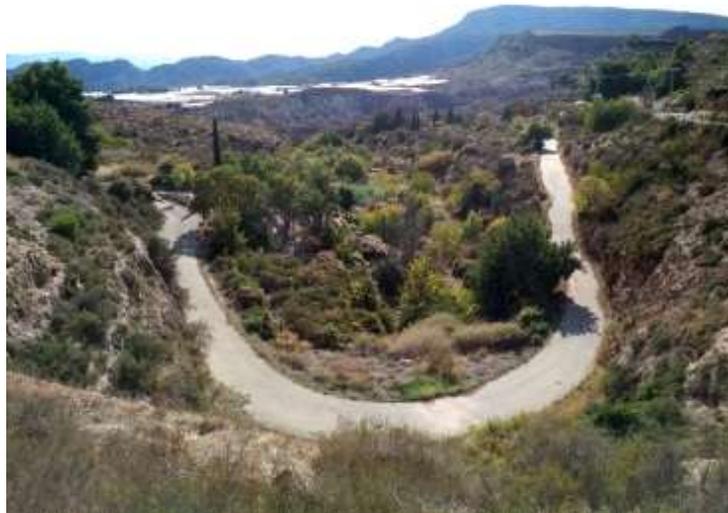
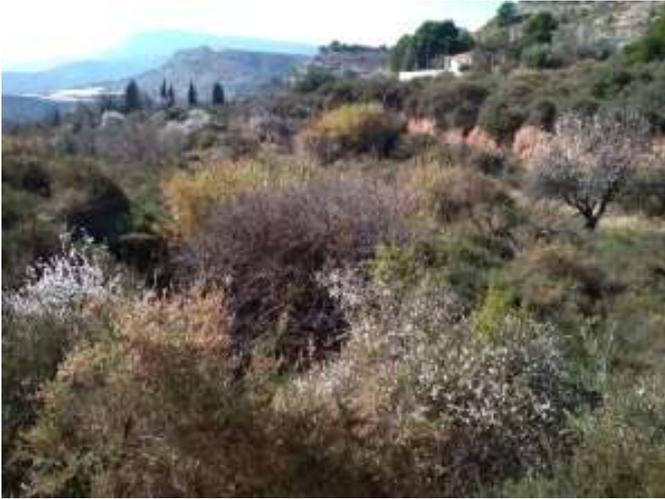
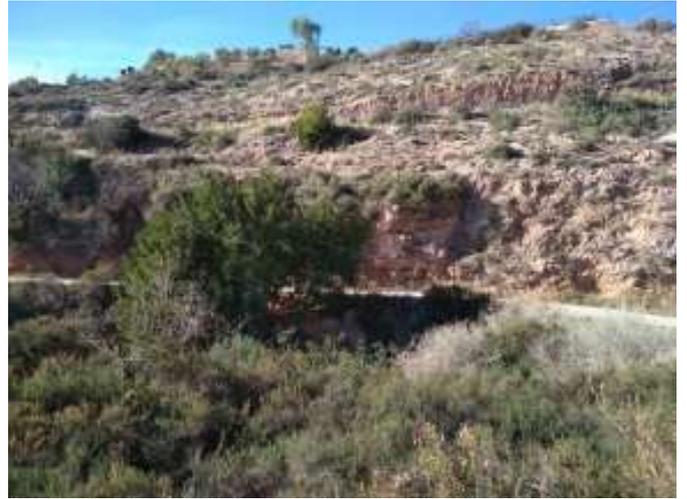
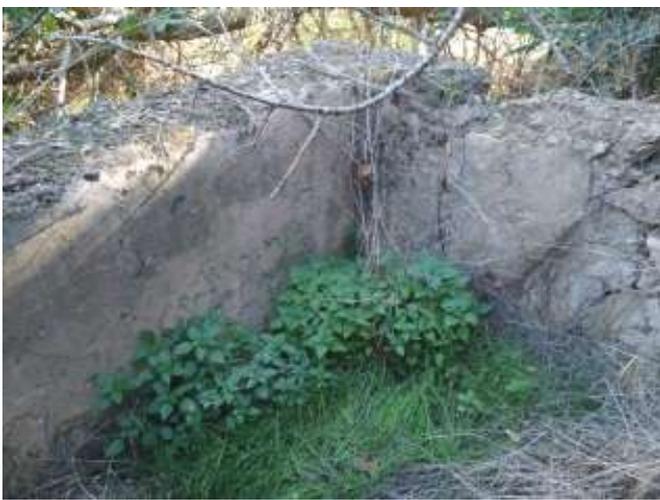
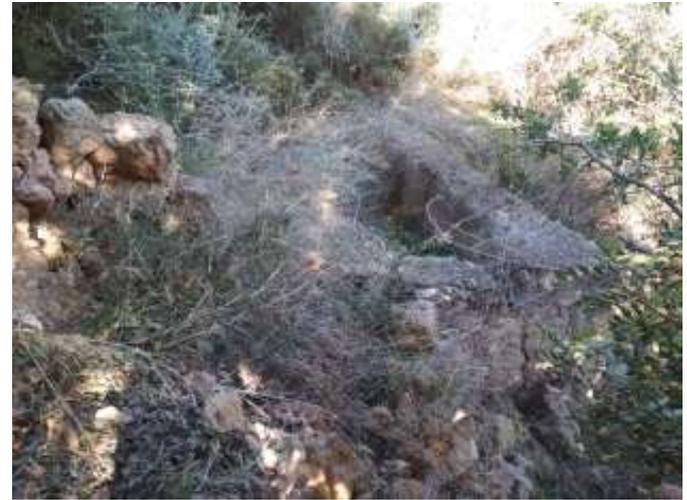
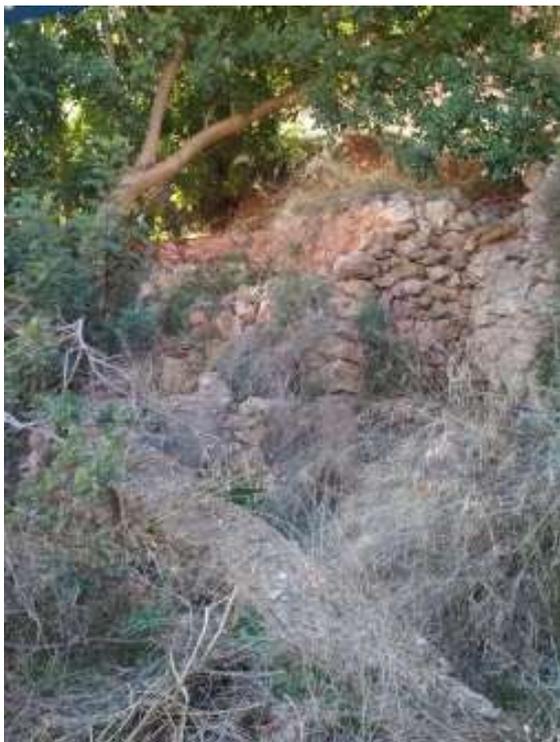
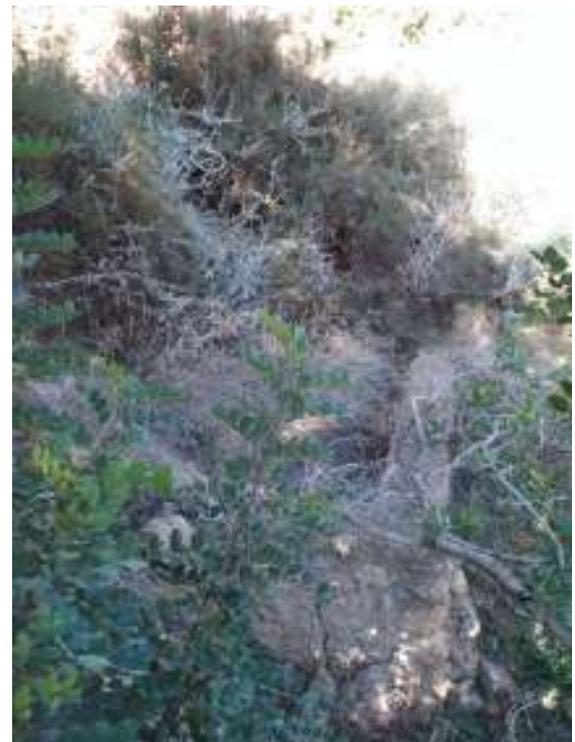
La balsa del tío Faco.

Elementos: Balsa; caño de distribución.

Descripción: El agua de este sistema procedía de la ribera rocosa del barranco, margen derecha, unos metros al norte, y era conducida a la balsa mediante un caño que atravesaba el camino de Patalache. La balsa tiene planta rectangular (medidas interiores aprox. 4'55 x 3'40 m; 0'90 m profundidad visible) y muros de mampostería y mortero de cal (0'40 m ancho) revestidos con cal. En la pared sur de la balsa, en el extremo este, hay un contrafuerte de mampostería de poco resalte. El caño que sale de la balsa, en sus primeros metros, está excavado en el terreno y es de mortero de cal y pequeñas piedras. Los partidores reconocibles son cajeros de piedra rectangulares puestos de pie con ranuras para introducir tablachos. En su recorrido final el conducto se asienta sobre una obra de mampostería trabada con mortero y conecta con la balsa del tío Bartolomé. La base en este último tramo era de tejas.

Estado de conservación: Regular y malo. En cuanto a los muros de la balsa, algunos están agrietados y sus bordes se disgregan. La vegetación afecta negativamente. Respecto al caño, en buena medida está enterrado; algún trecho queda descalzado en parte pues el terreno de base ha cedido; la base de obra ha desaparecido en cierto sector, haciendo peligrar la conservación del propio caño.

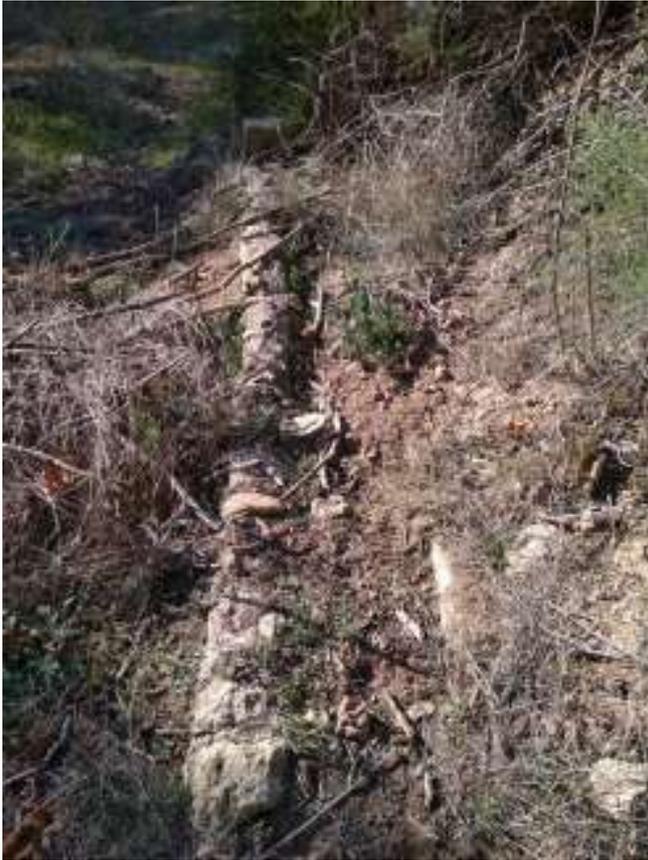
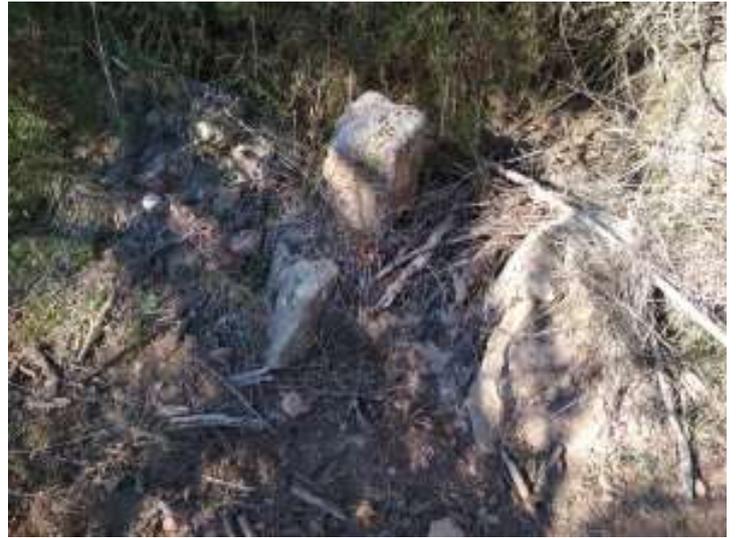
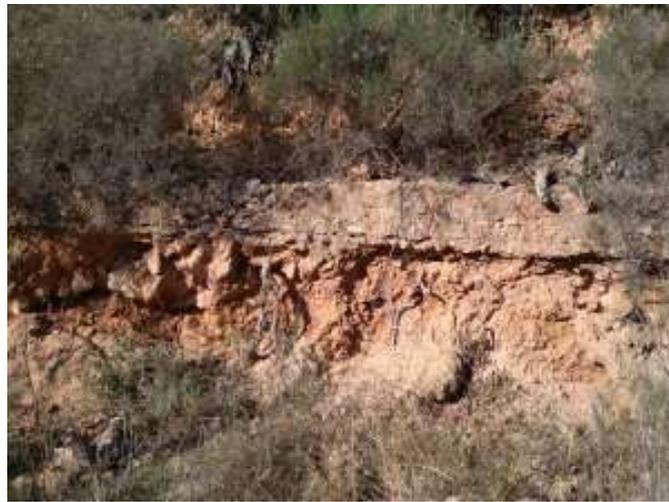
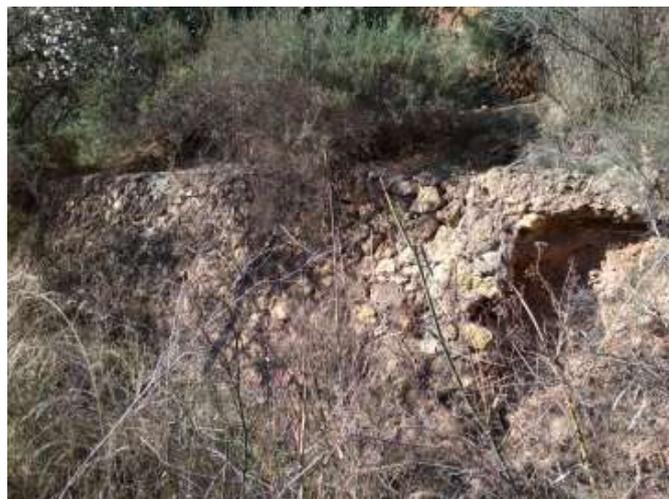
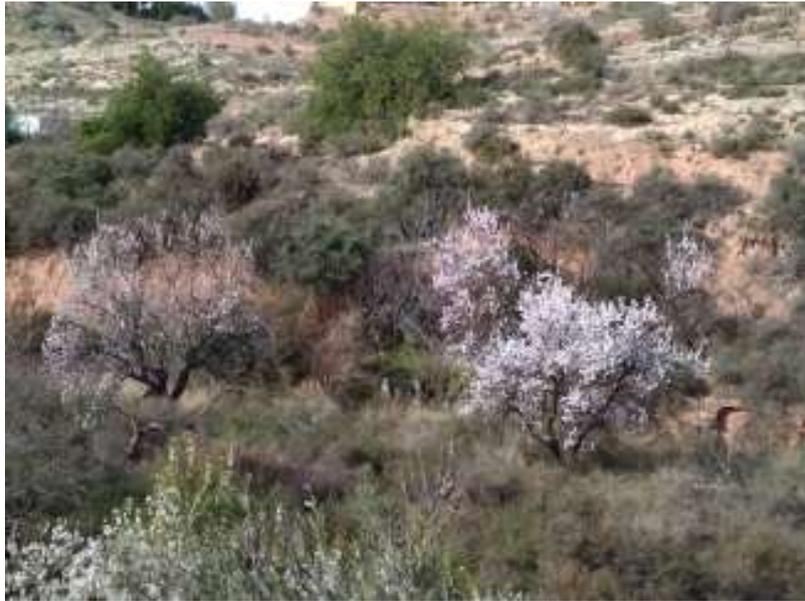
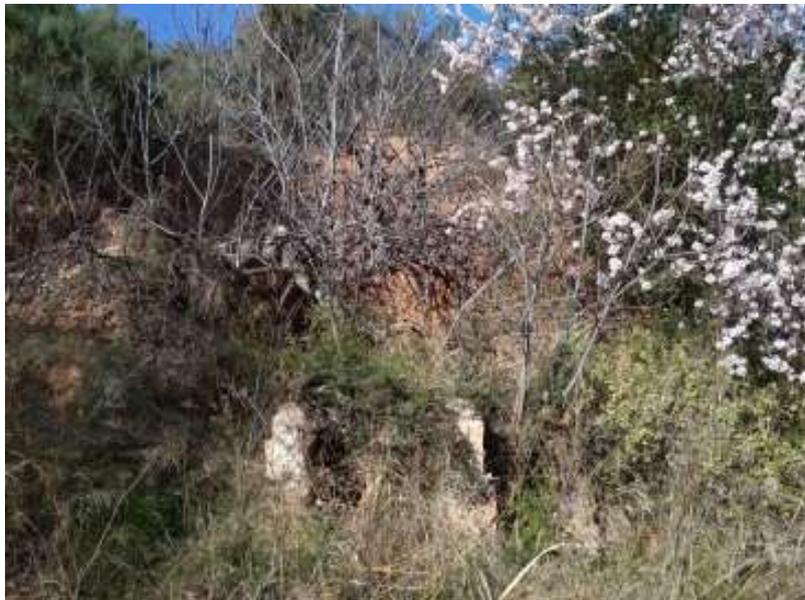
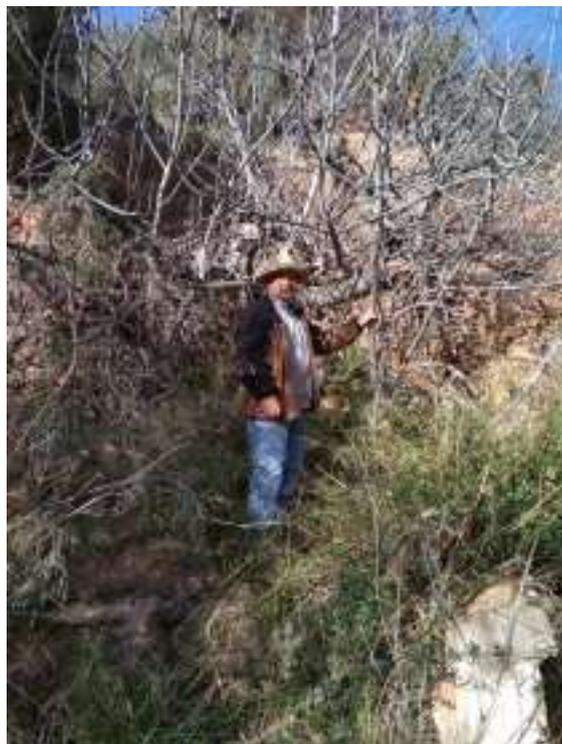
La balsa del tío Bartolomé.

Descripción: La balsa está colmatada de tierra hasta sus bordes, por lo que hoy no es posible describirla. Sin embargo, conocemos sus características y dimensiones por la Carta Arqueológica del término municipal de Aledo, de 1994, y por las notas de campo que se tomaron para redactarla (En la Carta figura como balsa de Domingo porque los informantes de la época así la nombraron). Tiene planta rectangular (medidas aprox. 7'80 x 3 m; 1'20 m profundidad) y paredes de mortero de cal (0'50 m ancho). La peculiaridad de esta balsa es que su extremo oeste, casi un tercio del total, estaba recortado en una veta de arenisca, formando una visera. Las paredes internas de la balsa están enlucidas con cal impregnada en almagra. La balsa tiene el tapón en su lateral este, dentro de una caseta de ladrillos cubierta con chapa.

Por el lateral norte de la balsa entra la canalización procedente de la balsa del tío Facó y por el lateral sur recibe un tubo de uralita que viene del Balsón Redondo.

Estado de conservación: Hace veinticinco años su estado era bueno. En la actualidad, los sedimentos caídos sobre ella la han enterrado, protegiéndola por otra parte. Ahora bien, no sabemos el grado de afección sufrido en este cuarto de siglo.

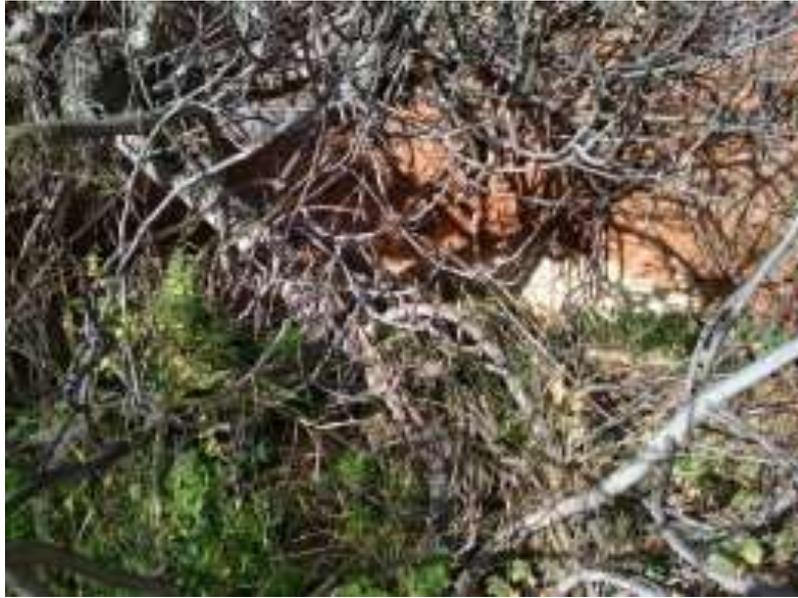
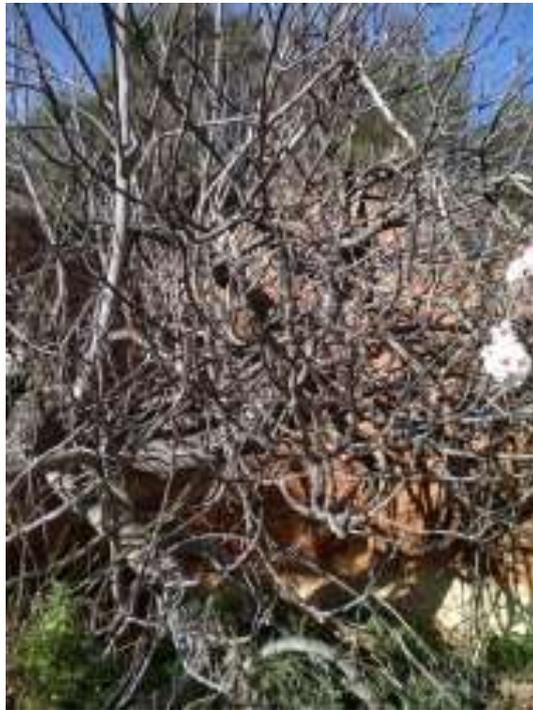
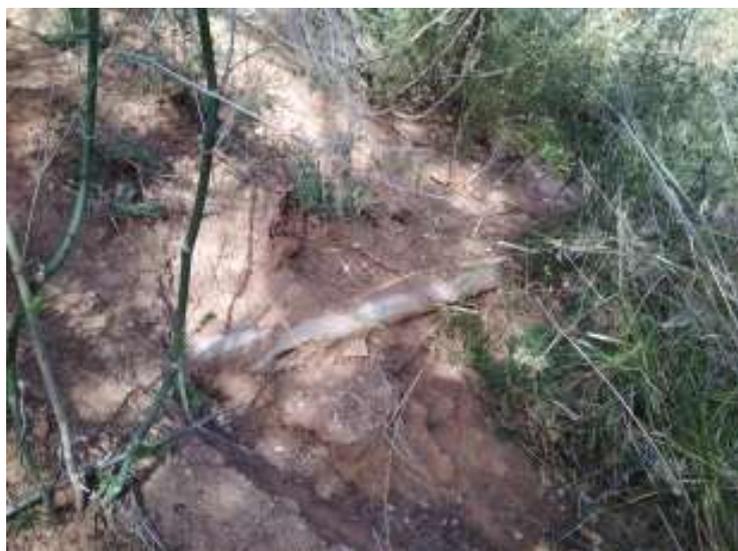
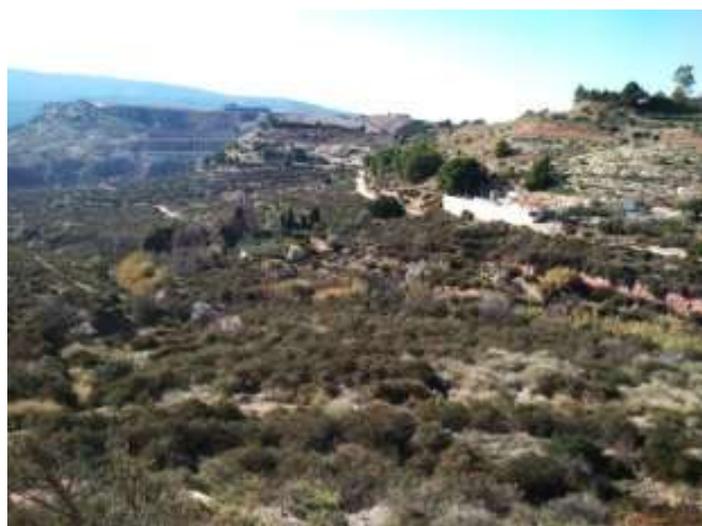
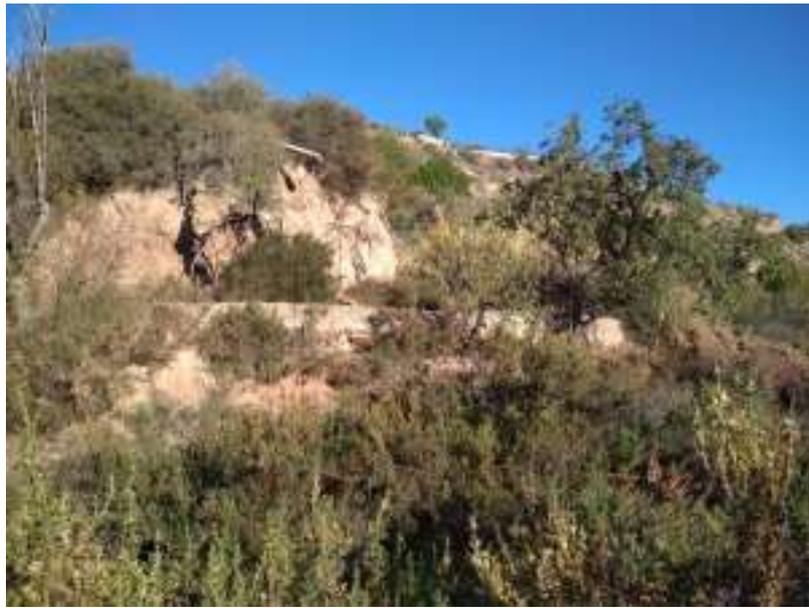
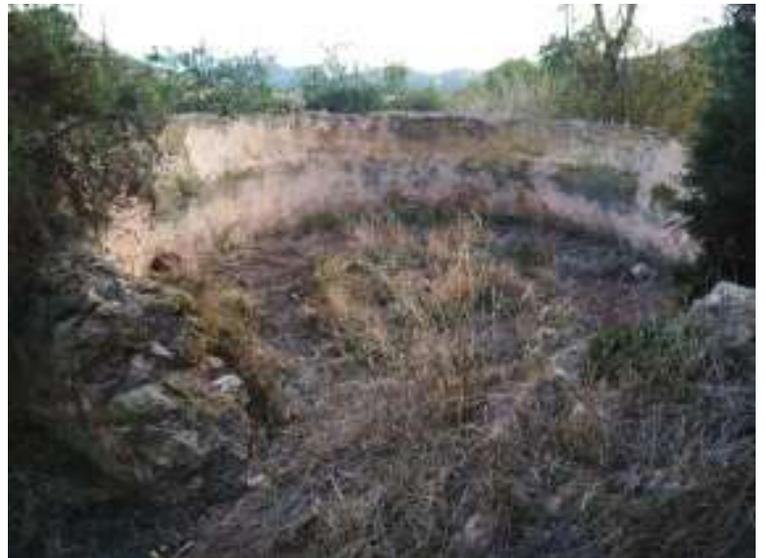
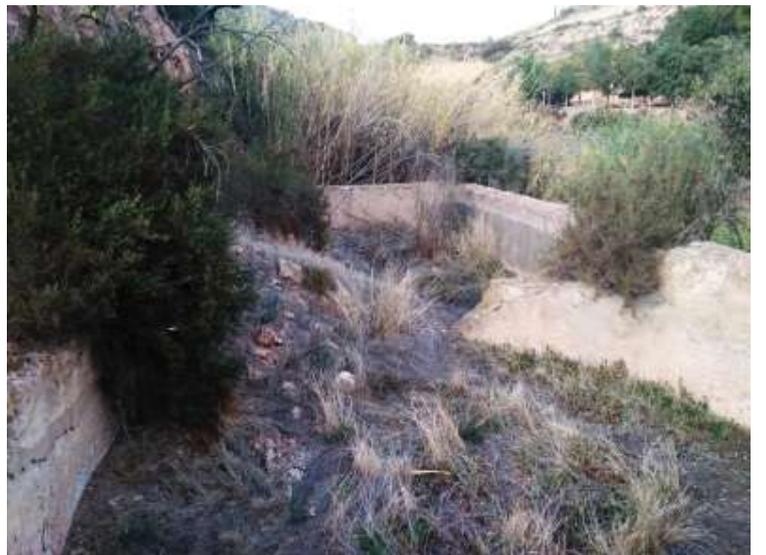
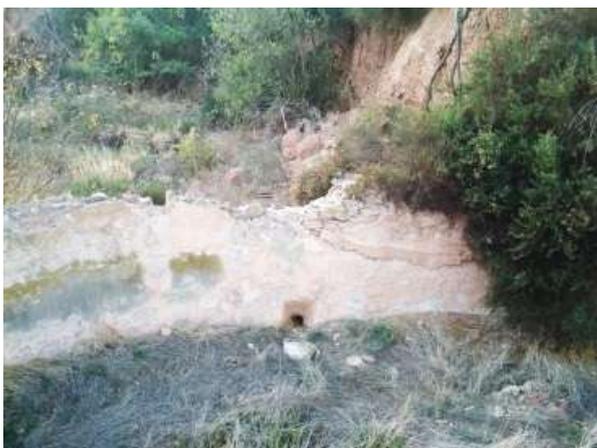
El Balsón Redondo.

Descripción: La mina se practicó en un corte del terreno al oeste. La boca tiene jambas y rosca de piedras, en esta puestas de canto (medidas interiores aprox. 0'75-0'80 m alto; 0'55 m ancho). Un canal de corto recorrido (1'85 m longitud) lleva el agua hasta el balsón, entrando por su esquina noroeste mediante canal de piedra.

El Balsón Redondo son dos balsas unidas, de diferentes momentos. La balsa más antigua tiene planta circular ovalada (medidas interiores aprox. 7'05 x 5'40 m; 1'50 m profundidad visible) y paredes de mampostería trabada con cal (0'40 m ancho) revestidas con mortero de cal. El tapón de la balsa mira al oeste. El costado norte de esta balsa fue demolido parcialmente cuando se construyó la posterior, para comunicarlas.

Estado de conservación: Regular y mal. La balsa primera presenta el borde disgregado y el enlucido desprendido en partes. La balsa segunda tiene ciertos desperfectos en sus bordes y pérdida de material en el exterior del lado este causada por las raíces de un almendro nacido en el zócalo, árbol que, por cierto, ya es consustancial al propio balsón. La mina está afectada por la fuerte erosión del terreno en su costado norte, que puede ocasionarle daños importantes. Acumulación de tierra en el interior del balsón caída del corte del terreno.

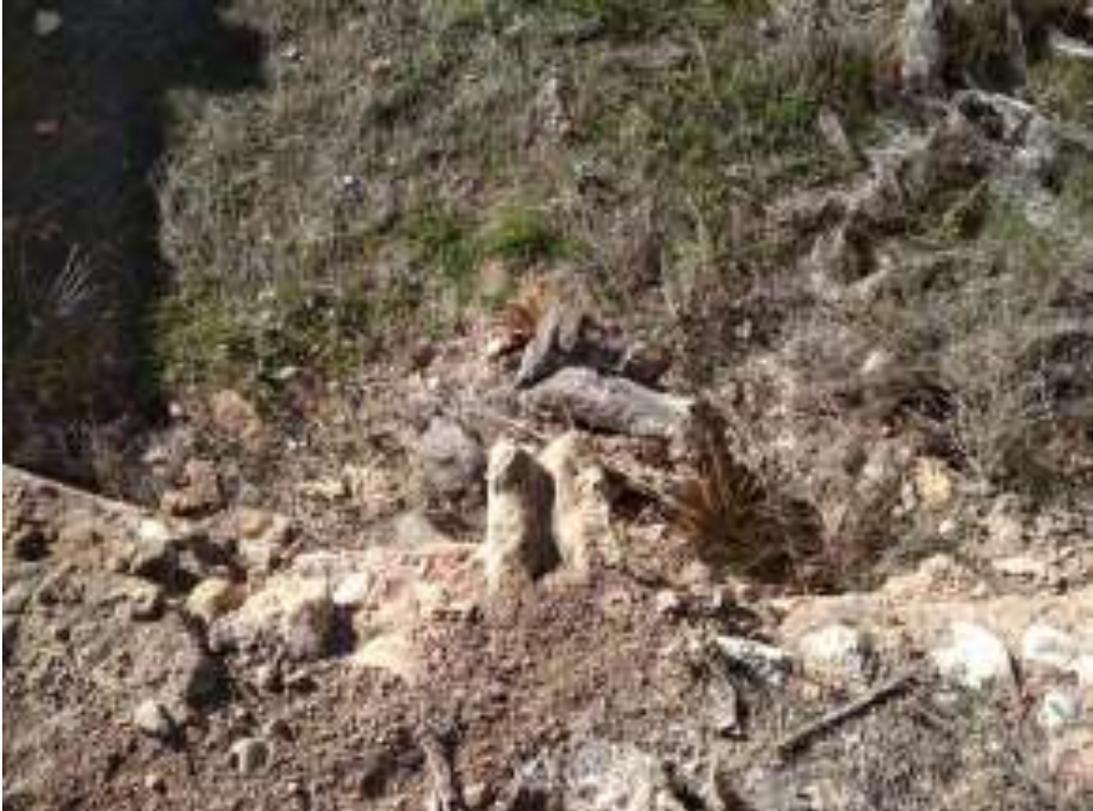
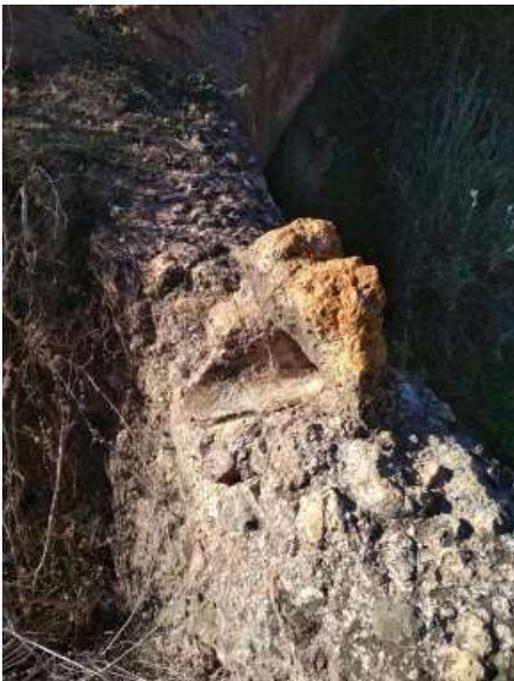
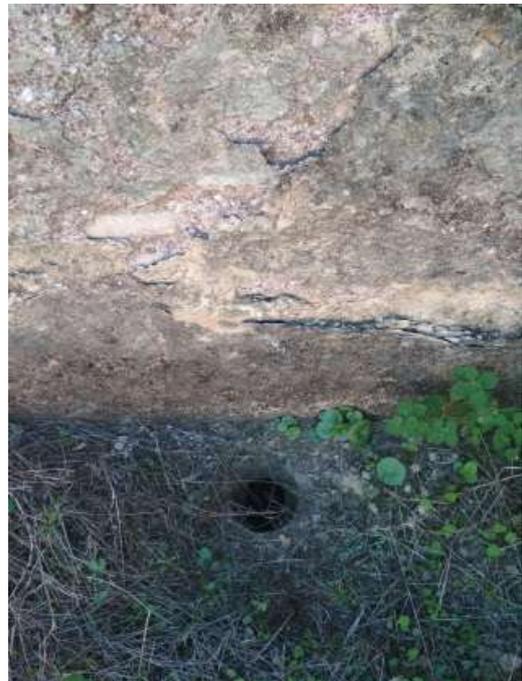
La Balsa de Domingo.

Descripción: La balsa tiene planta poligonal alargada (medidas interiores aprox. 16'50 x 3'60 x 1'50 m; 0'65 m profundidad visible), con paredes de mampostería y mortero de cal (0'40-0'50 m ancho) enlucidas al interior. Los muros, en los extremos norte y sur, presentan todo su alzado; al oeste, se reaprovecha como pared una horma preexistente; al este, el exterior del paramento está reforzado con tierra.

Estado de conservación: Regular. Los bordes de la balsa están descompuestos. Hay pérdida de revoco en numerosos puntos de las paredes. El lateral oeste está casi enterrado por los desprendimientos del terreno. La vegetación afecta negativamente.

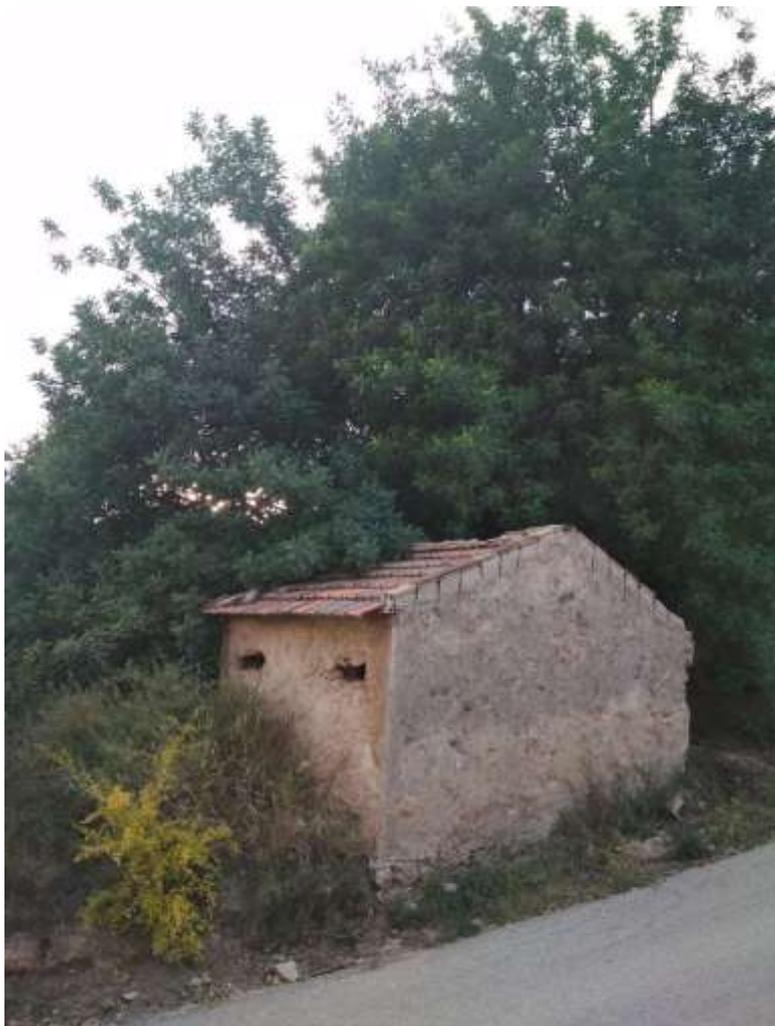
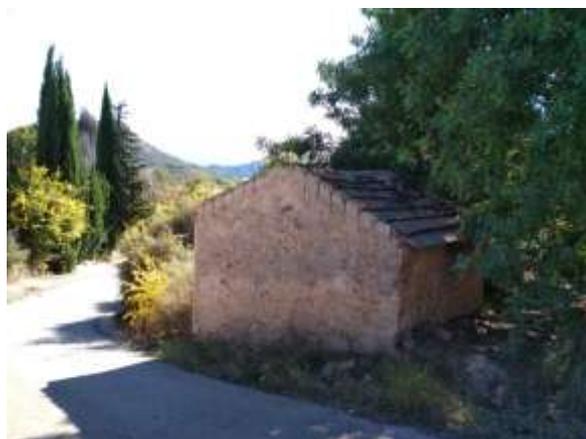
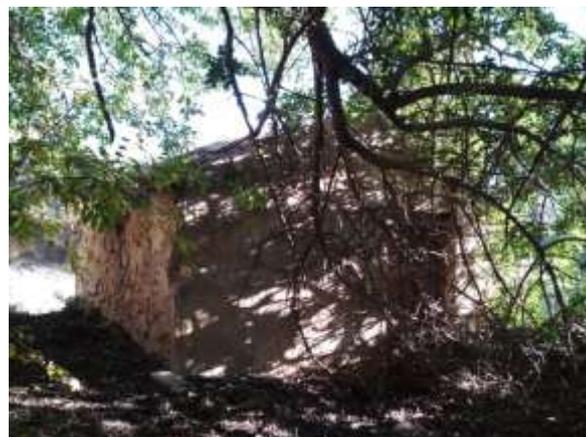
Edificio 1. Casa del tío Bautista, el de Juan Lino.

Descripción: Caseta de planta rectangular cubierta a dos aguas con tejas alicantinas. Paredes de mampostería repellada con yeso. Tiene una entrada al sur y dos pequeñas aberturas al este. Una sola habitación.

Estado de conservación: Regular.
