**ESTUDIO HISTÓRICO
DEL PATRIMONIO AGRARIO
DE LOS HUERTOS DE ALEDO.
SISTEMAS DE RIEGO,
CONSTRUCCIONES
Y CAMINOS**

**CONSEJERÍA DE EDUCACIÓN Y CULTURA DE LA REGIÓN DE MURCIA
DIRECCIÓN GENERAL DE PATRIMONIO CULTURAL
SERVICIO DE PATRIMONIO HISTÓRICO**

2021

José Antonio Sánchez Pravia ha realizado el presente “Estudio Histórico del Patrimonio Agrario de los Huertos de Aledo. Sistemas de riego, construcciones y caminos”, por encargo del Servicio de Patrimonio Histórico de la Dirección General de Patrimonio Cultural, Consejería de Educación y Cultura de la Región de Murcia.

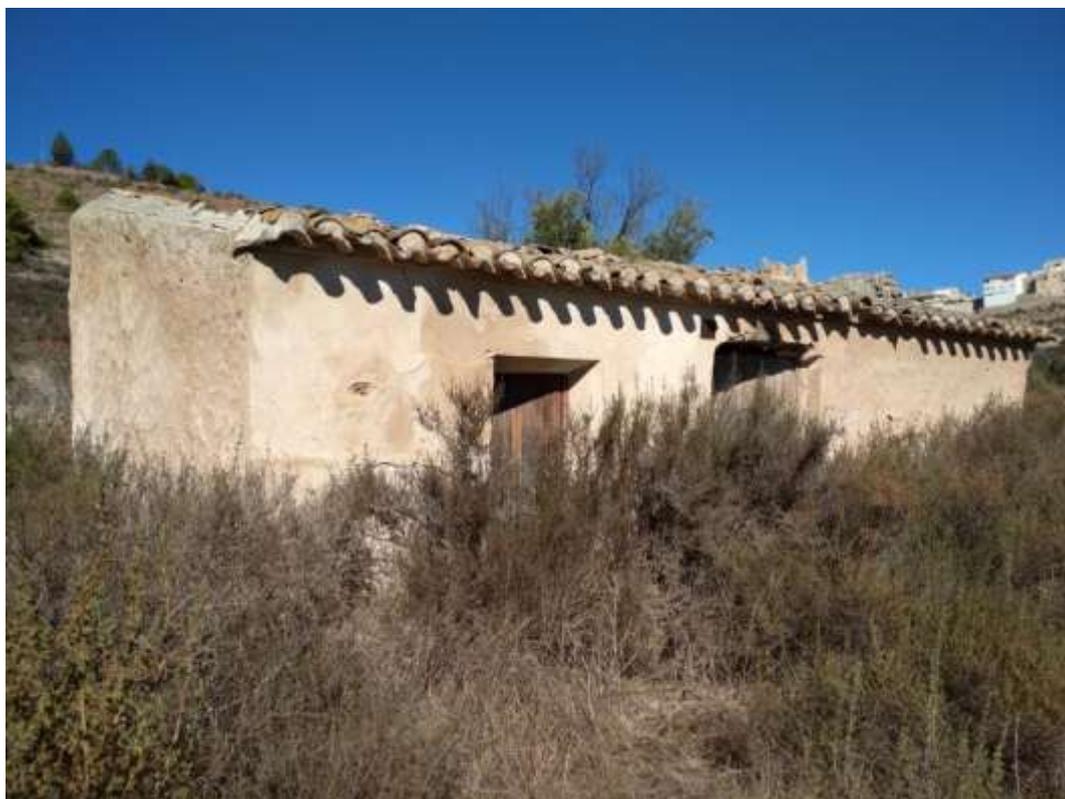
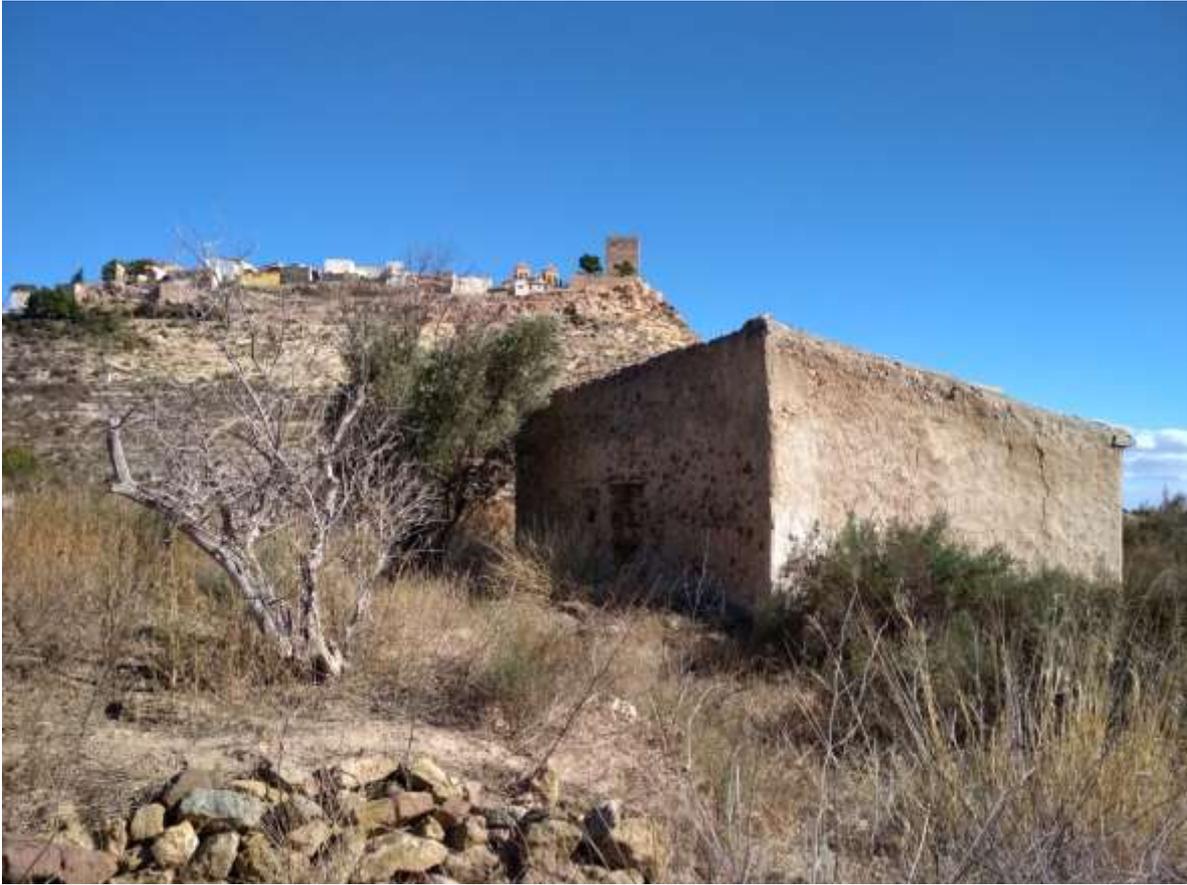
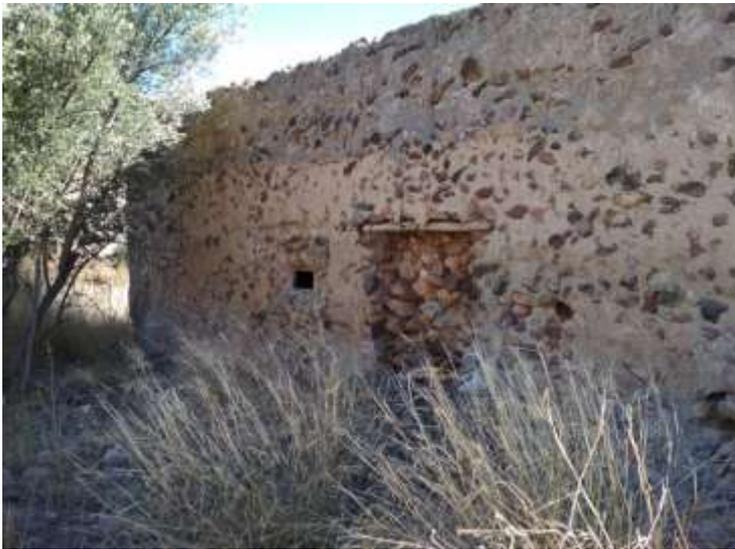
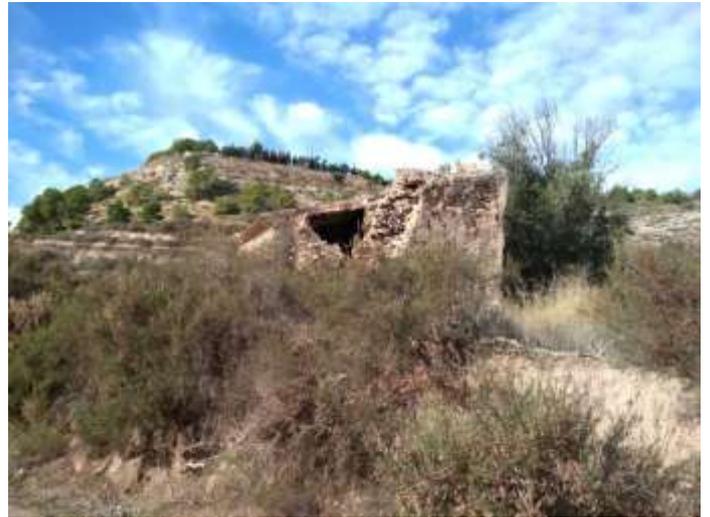
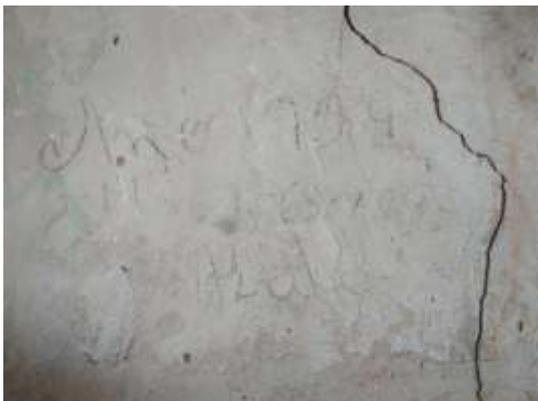
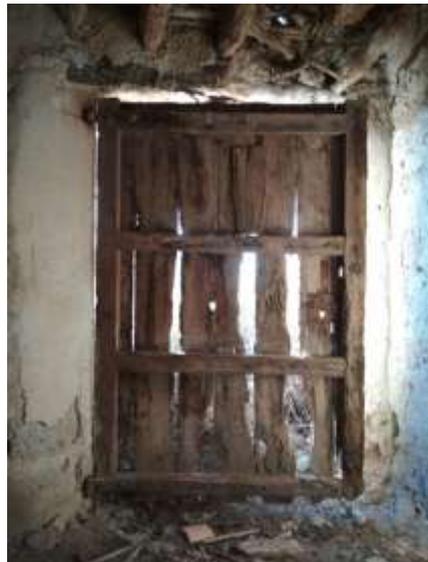
Edificio 2. Casa del tío Juanele (Juan Sánchez Andreo).

Descripción: Casa de planta rectangular cubierta a un agua con tejas de cañón. Paredes de mampostería, con fachada y laterales enfoscados y trasera repellada con yeso. La casa es de un solo cuerpo dividido en dos habitaciones sin comunicación interior, con sendas puertas en la fachada, mirando al mediodía. La situada al este dispone de pesebre, pozo y chimenea, todo de obra, y en la parte trasera hay un ventanuco en una alacena y una entrada cegada con piedras.

Estado de conservación: Regular. La pared este tiene un boquete en lo alto.

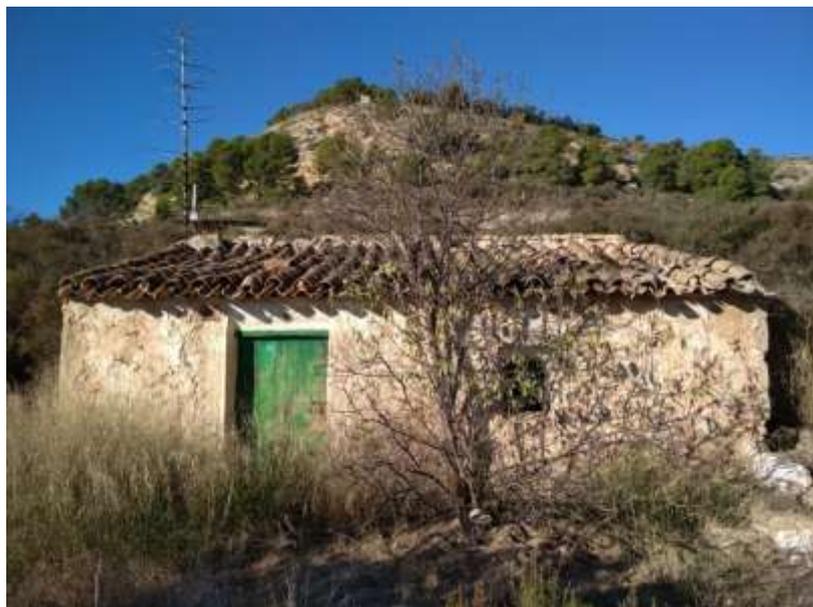
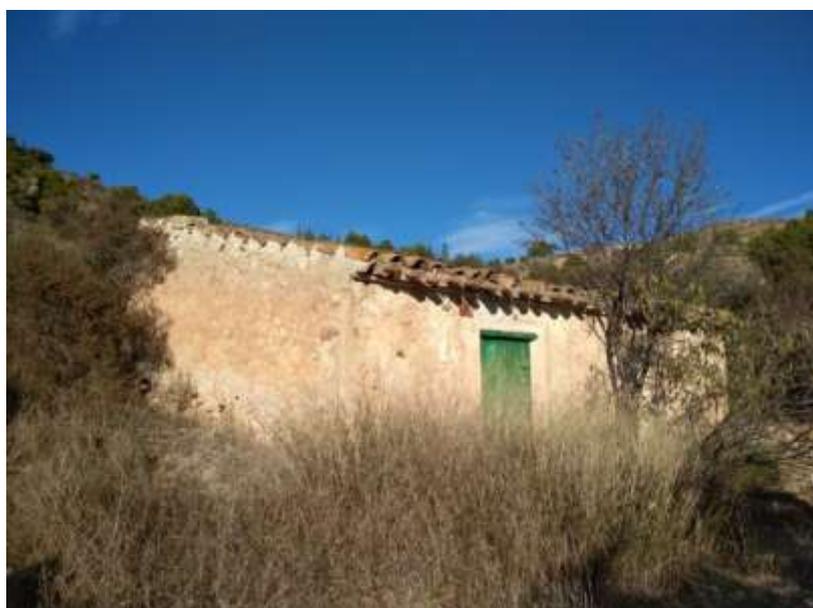
Edificio 3. Casa del tío Manuel y sus hermanos.

Descripción: Casa de planta rectangular cubierta a un agua con tejas de cañón. Paredes de mampostería repellada con yeso. En la fachada, de cara al este, hay una puerta y una ventana.

Estado de conservación: Regular.

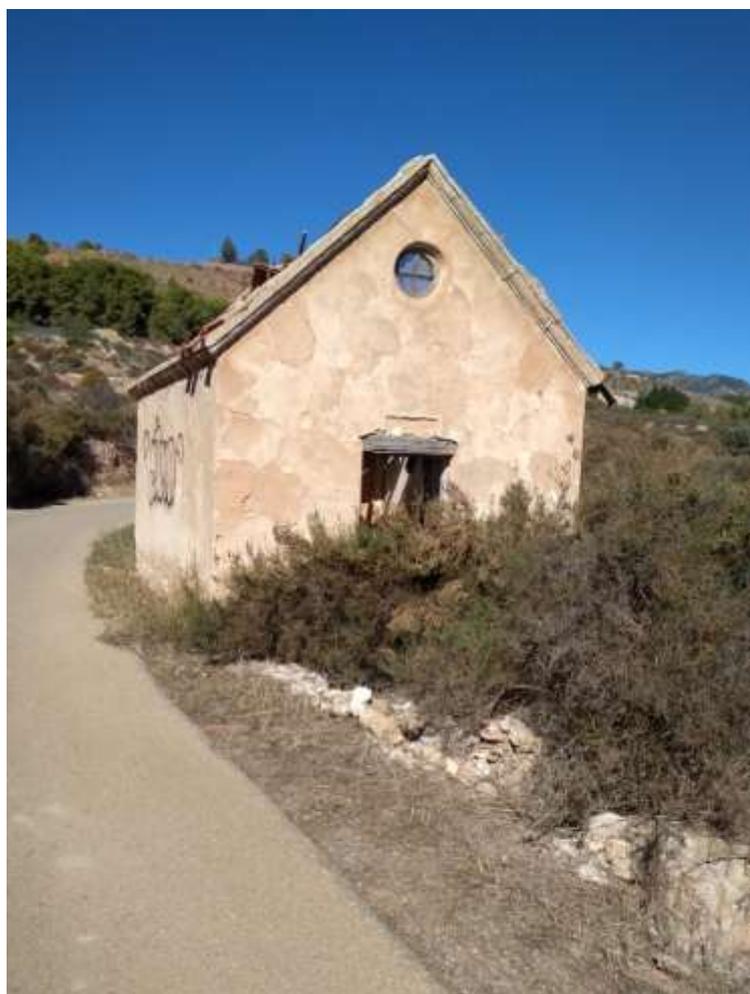
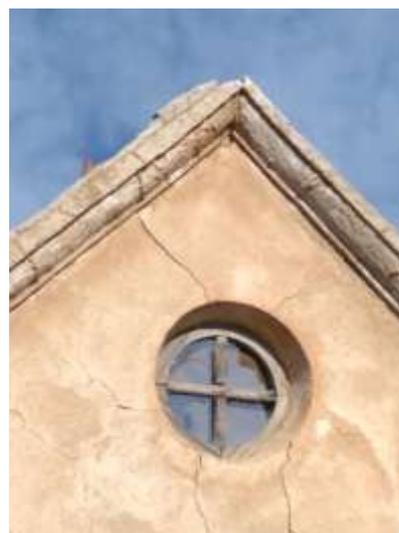
Estado de conservación: Malo. Ha perdido la cubierta.

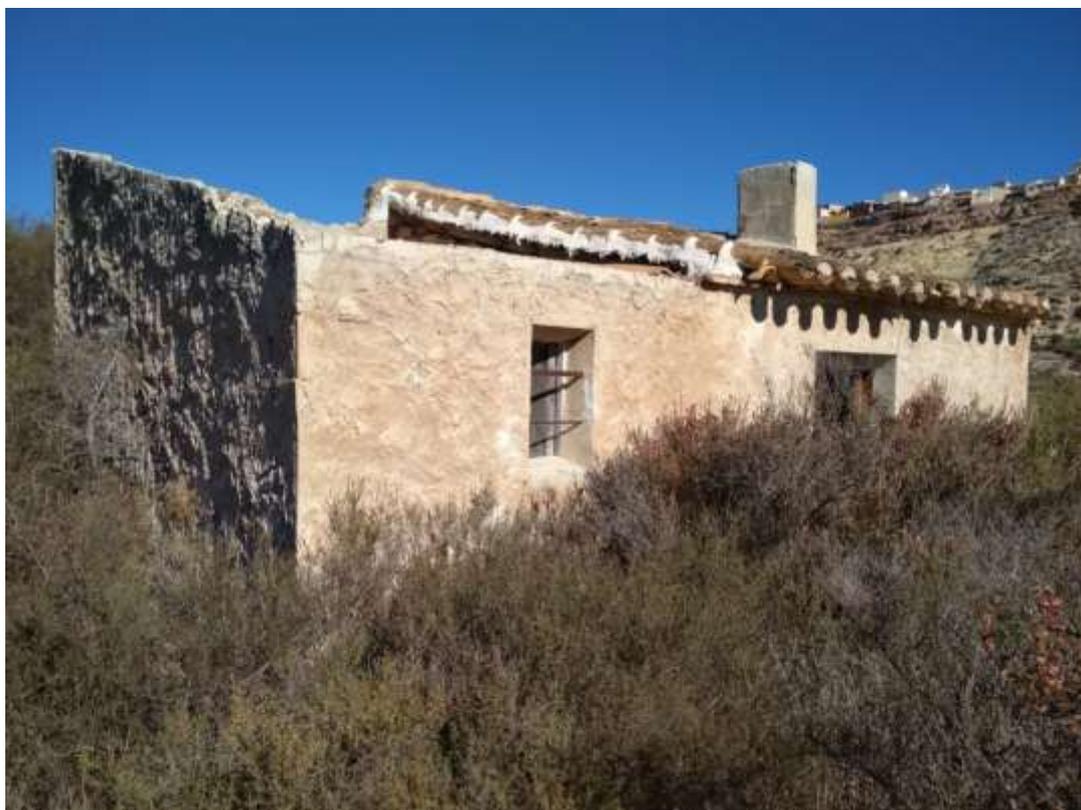
Estado de conservación: Regular. El cuerpo oeste ha perdido la cubierta.

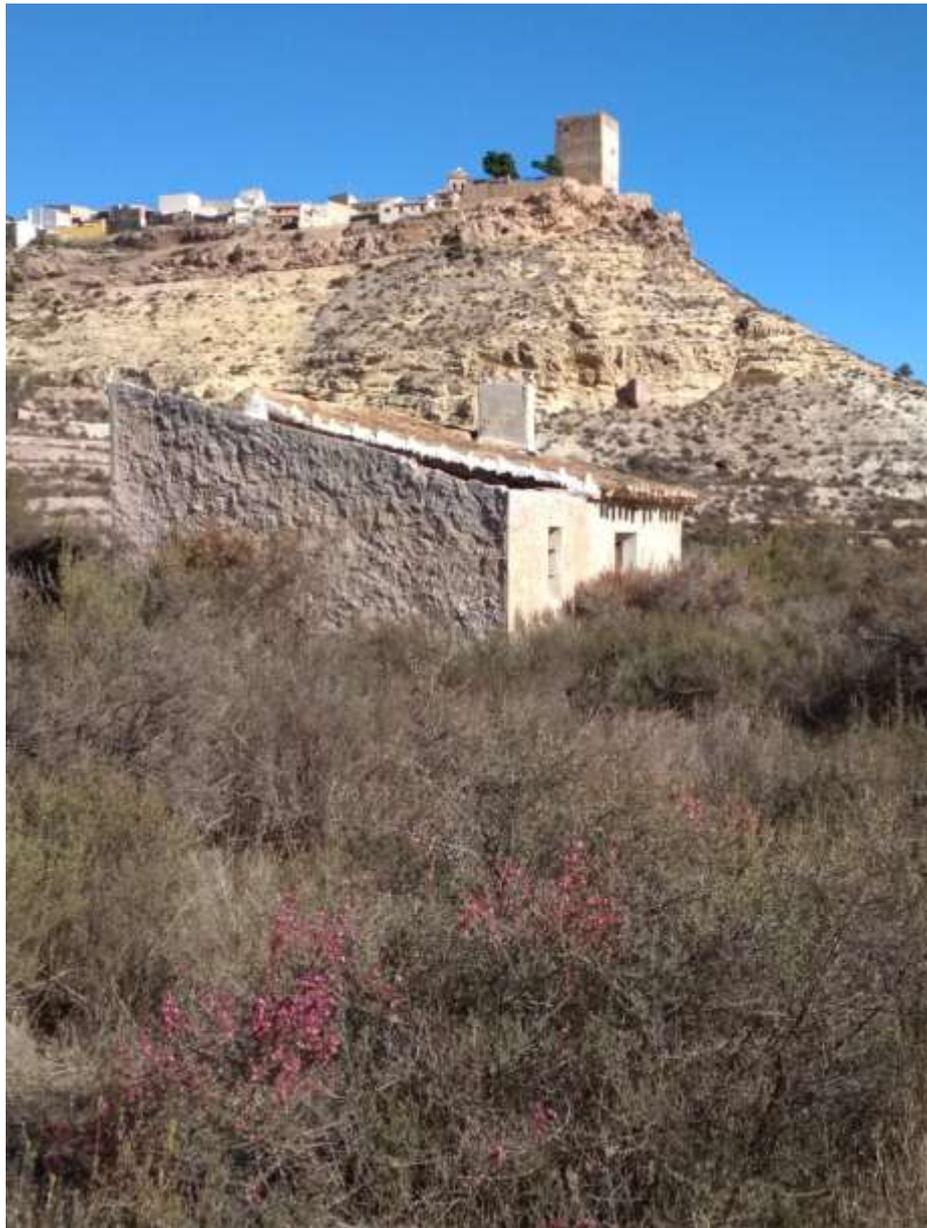
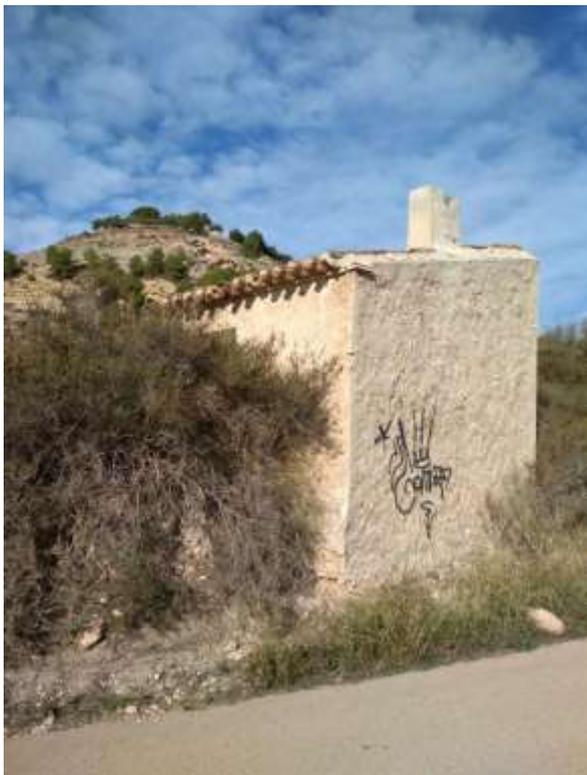
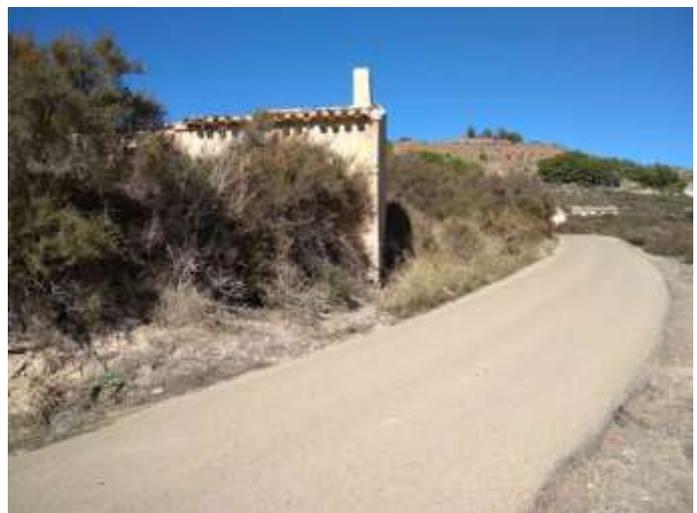
Edificio 7. Casa de Juan García.

Descripción: Casa de planta rectangular cubierta a un agua con chapas de fibrocemento (uralita). Paredes de bloques. Tiene una puerta de cara al este y varias ventanas, al este y norte respectivamente.

Estado de conservación: Bueno.

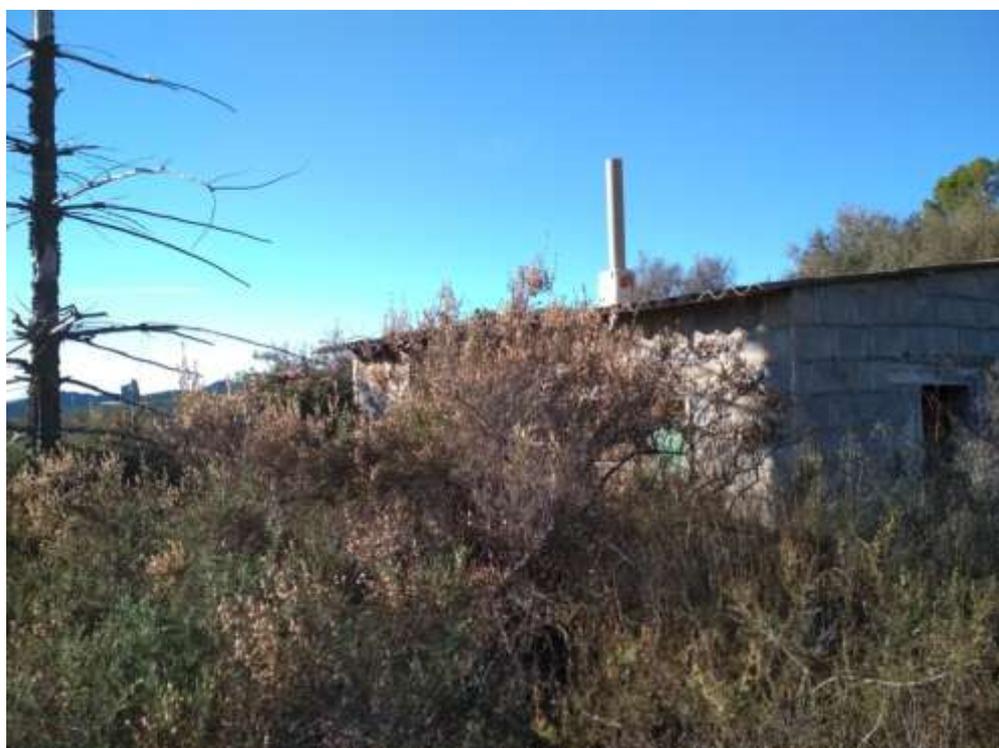
Edificio 8. Casa del tío Eleuterio.

Descripción: Casa de planta rectangular cubierta a un agua con tejas de cañón. Paredes de mampostería repellada con yeso. En la fachada principal, orientada al este, son visibles la puerta, de la que únicamente se conserva una jamba, y una ventana.

Estado de conservación: Malo. La casa tiene hundida la cubierta y caídas media fachada principal y una pared lateral.

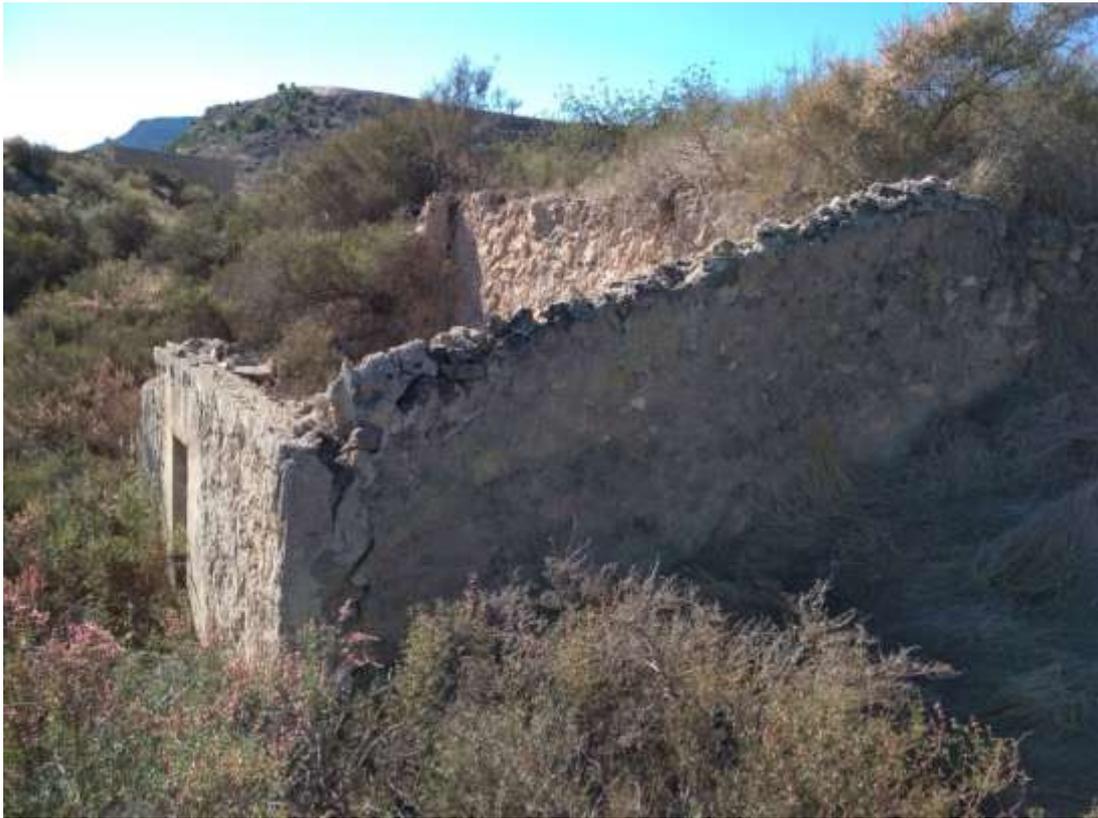
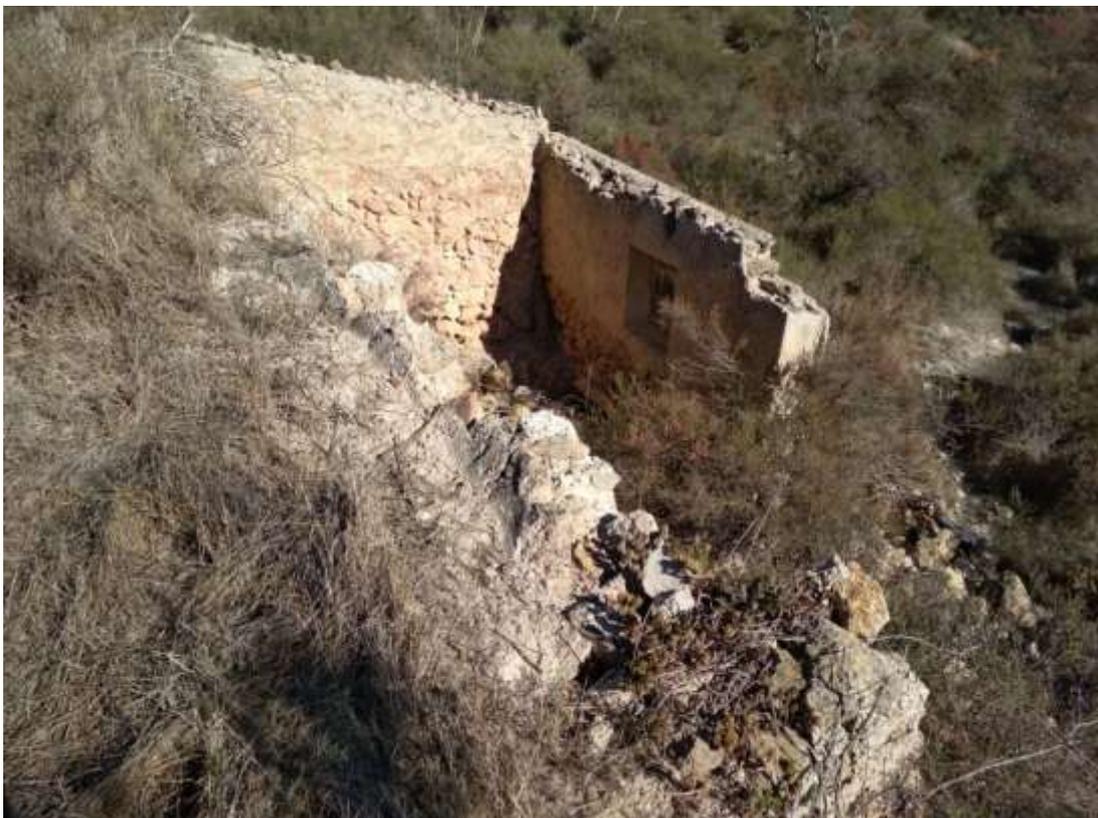
Edificio 9. Casa del Cabecico.

Descripción: Casa de planta rectangular cubierta con tejas de cañón. Paredes de mampostería repellada con yeso. La fachada principal mira al sur y conserva en su base un resto de fábrica de mortero de cal de una edificación antecedente. En el lateral oeste hay tres contrafuertes coincidiendo aproximadamente con los muros maestros del interior. Por lo que puede verse, la vivienda está distribuida en tres estancias alargadas, de este a oeste, dividida en dos la del medio y ambas habitaciones, a su vez, comunicadas con la estancia principal. En esta se halla la entrada y la habitación oeste posee una ventana.

Estado de conservación: Malo. La casa ha perdido la cubierta y sus muros perimetrales e interiores, en su mayor parte, están caídos.

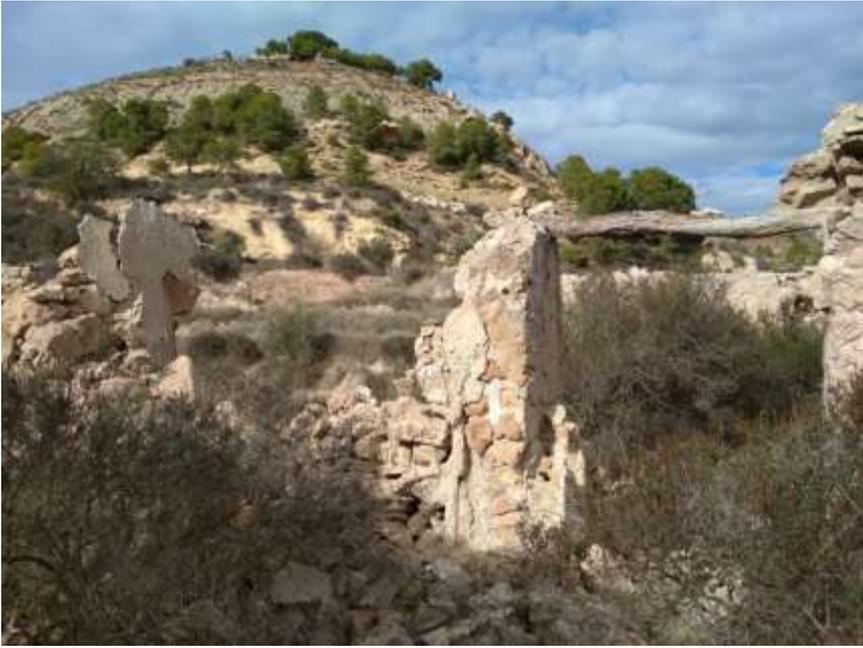
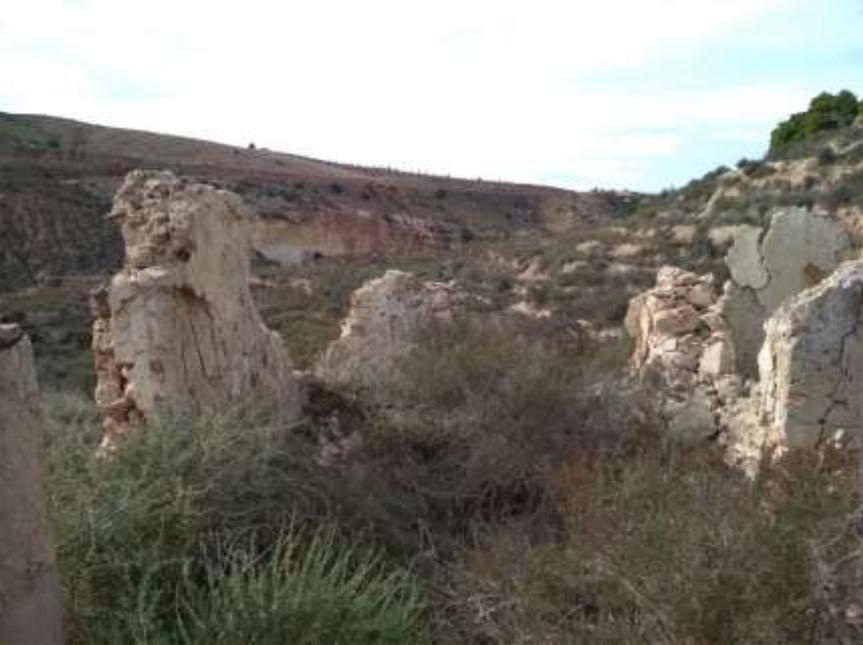
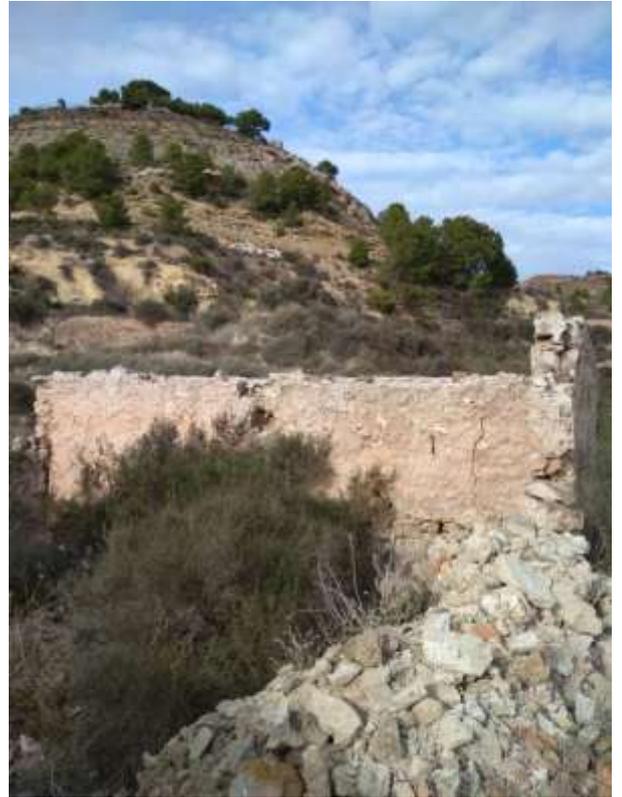
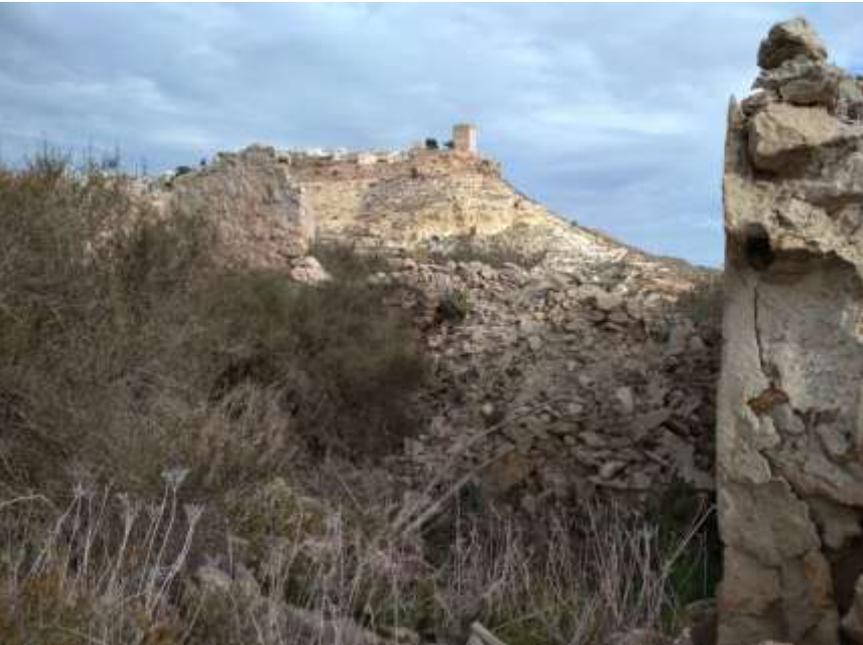
Edificio 10. Casa de los Montes (familia Montes).

Descripción: Casa de planta rectangular cubierta a dos aguas con tejas de cañón. Paredes de mampostería repellada con yeso salvo la fachada, enfoscada. En esta, de cara al levante, hay una puerta y una ventana a cada lado. En el lateral este de la vivienda hay un pequeño ventanuco y a aquel se le adosa un reducido habitáculo con ventana.

Estado de conservación: Regular.

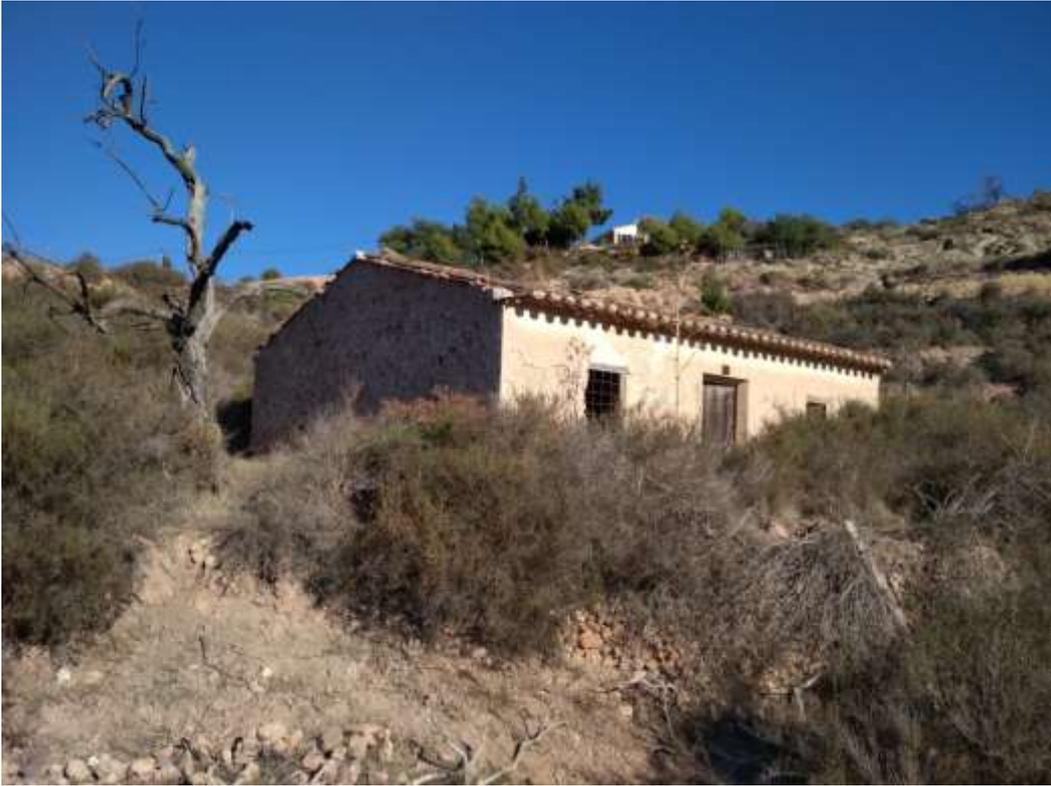
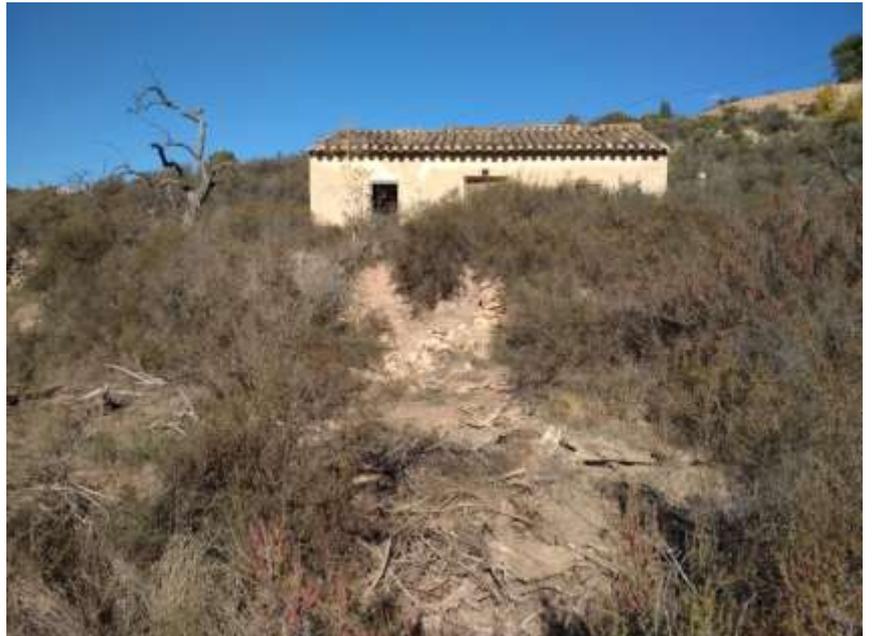
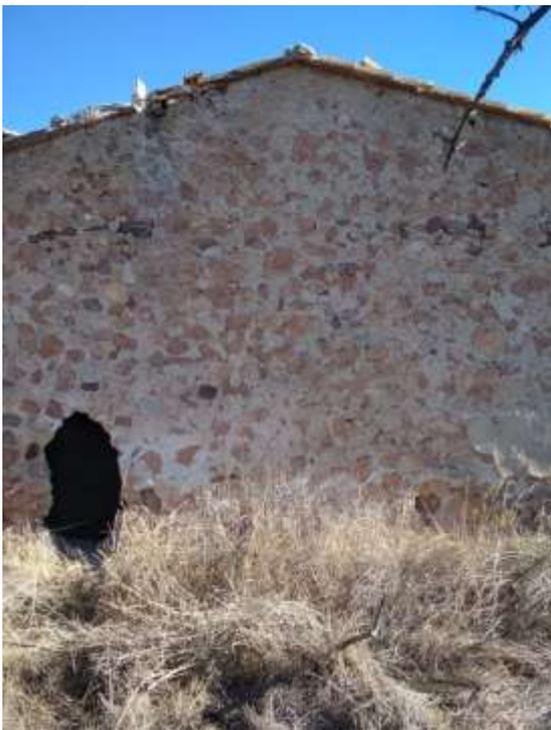
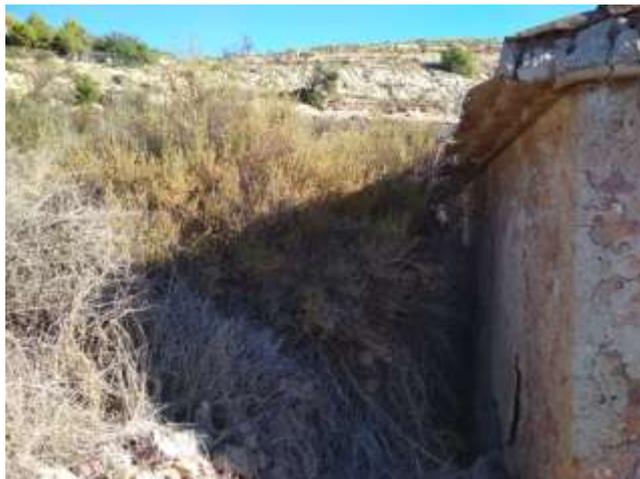
Edificio 11. Casa herederos de Juan el de Elvira.

Estado de conservación: Bueno.

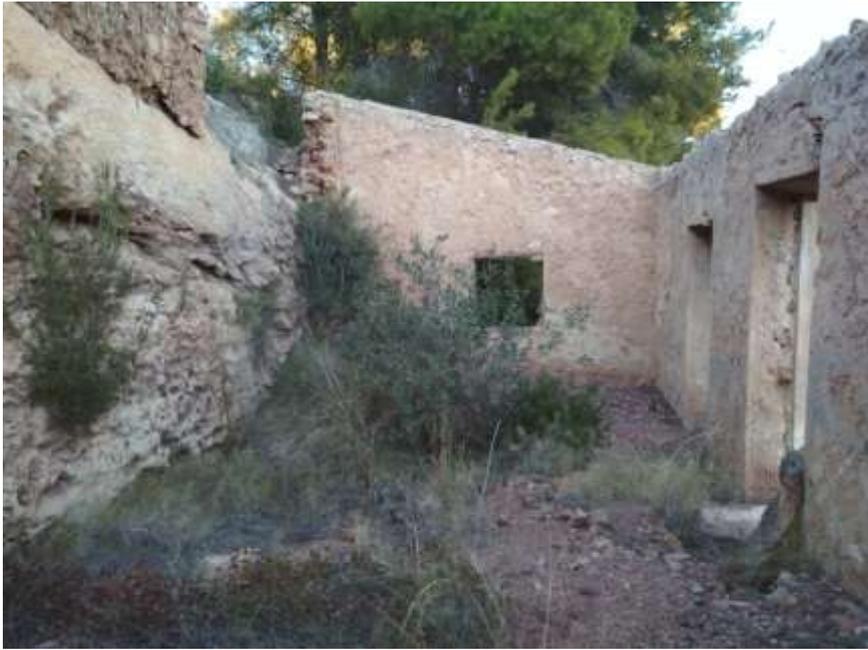
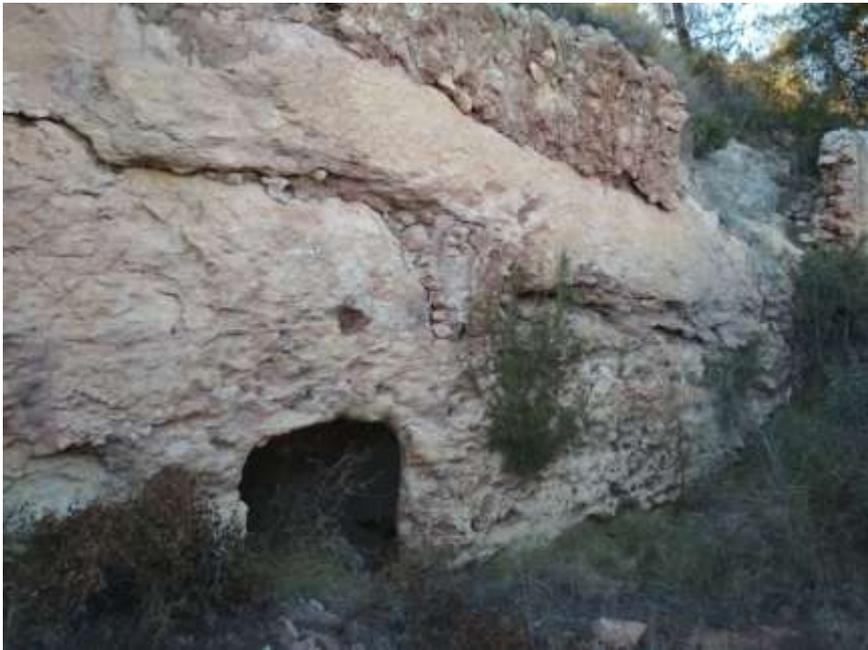
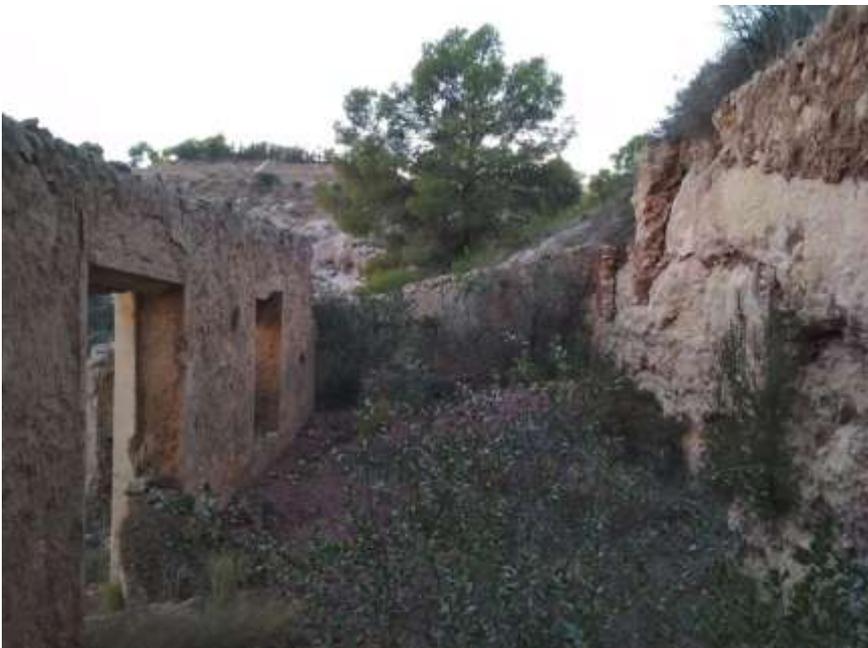
La Erica Blanca.

Descripción: Pequeña superficie de tierra apisonada con planta poligonal, cuyos laterales, el propio terreno recortado, se han recubierto con hormas, paredes de piedras de mediano y gran tamaño, a excepción del que mira a levante, pues está a ras de la era y es su acceso.

Estado de conservación: Regular. El suelo de la era se mantiene sin haber sufrido alteraciones de importancia. Los laterales, sin embargo, han perdido en su mayor parte el recubrimiento de piedras, con lo cual, están siendo perjudicados por la acción erosiva de los agentes atmosféricos.

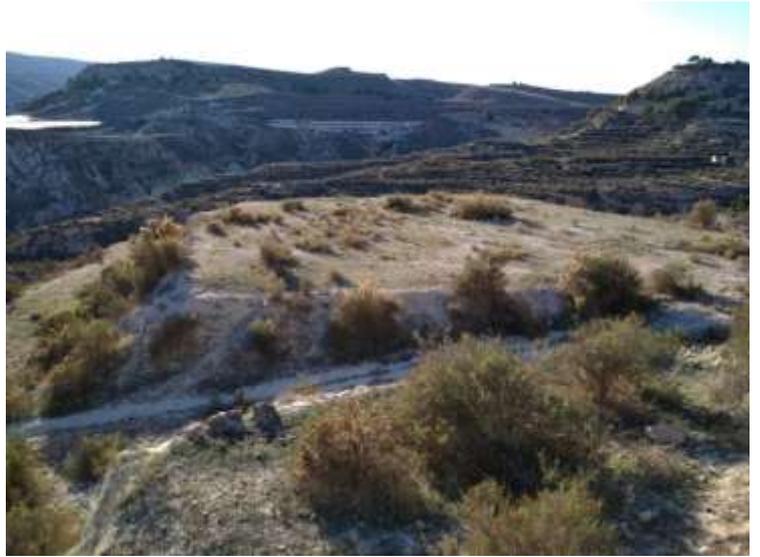
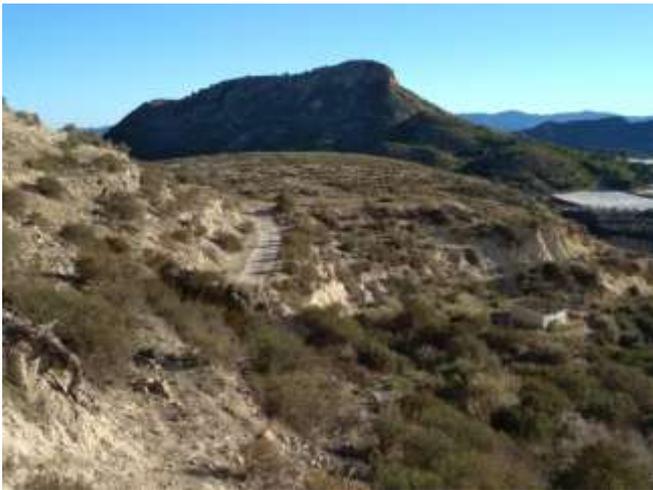
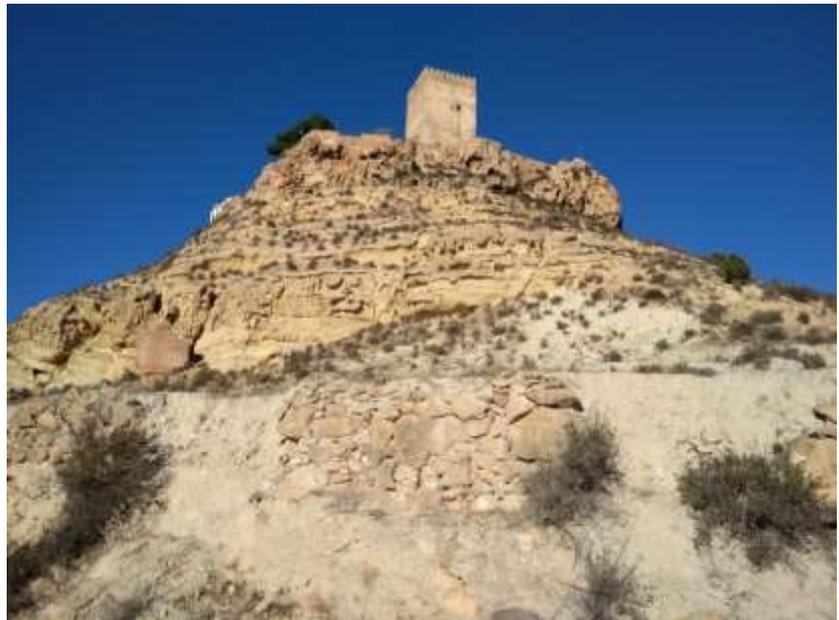
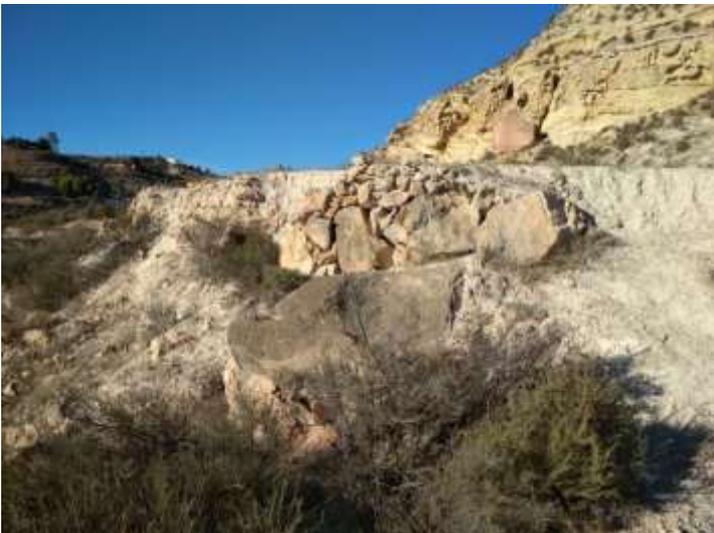
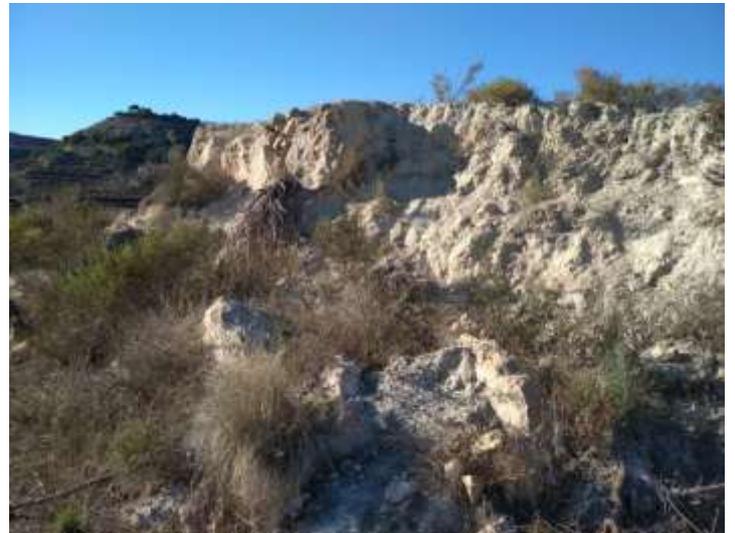
Hormas de Patalache.

Descripción: Hormas de piedra en seco cuyos alzados más frecuentes oscilan entre 1 y 2 m. Las piedras son de pequeño y mediano tamaño; algunas piedras grandes en las bases.

Estado de conservación: Bueno, regular y malo. En general, todas las hormas están afectadas negativamente, en mayor o menor grado, por el abandono; el paso incontrolado de arruís, jabalíes y, en menor medida, personas; la erosión y la vegetación. Algunos tramos de hormas se conservan casi intactos; los más se han desmoronado parcialmente y muchos han desaparecido.

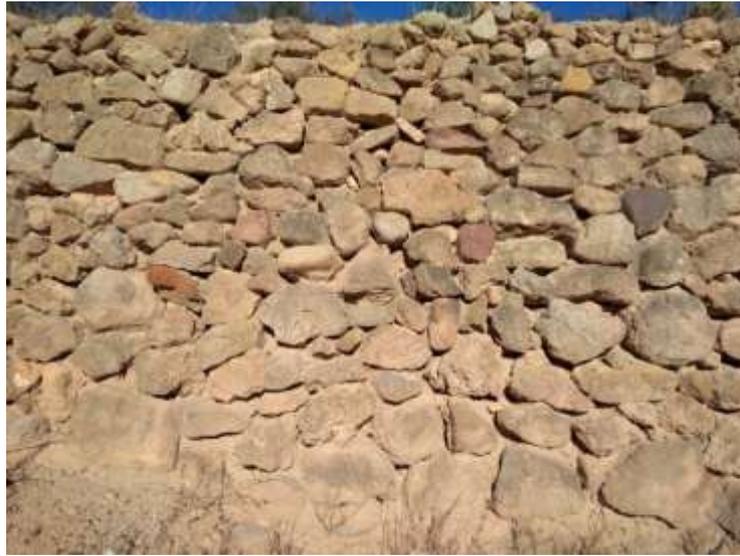
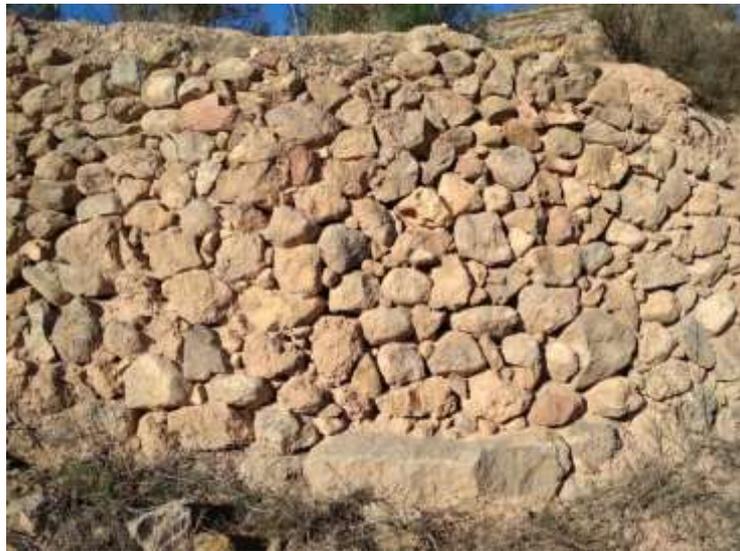
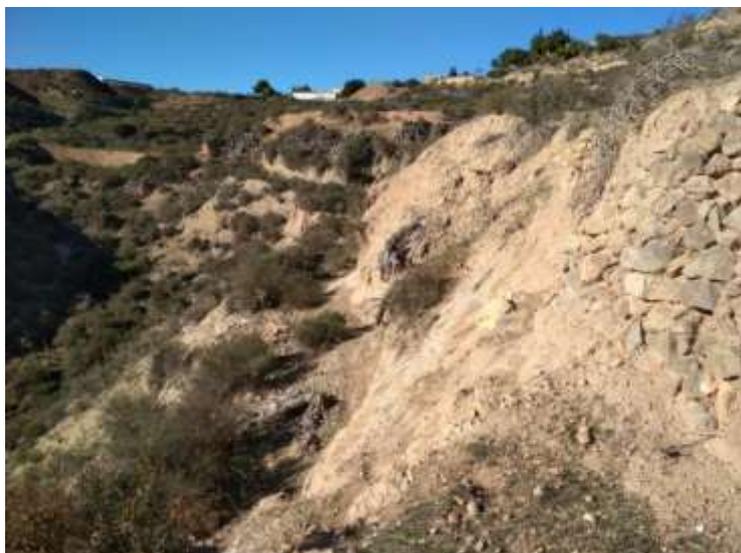
Hormas de la cañada de la Boticaria.

Descripción: Hormas de piedra en seco cuyos alzados más frecuentes tienen una media de 1'50 m. Las piedras son de pequeño y mediano tamaño; algunas piedras grandes en las bases.

Estado de conservación: Bueno, regular y malo. En general, todas las hormas están afectadas negativamente, en mayor o menor grado, por el abandono; el paso incontrolado de arruís, jabalíes y, en menor medida, personas; la erosión y la vegetación. Algunos tramos de hormas se conservan casi intactos; los más se han desmoronado parcialmente y muchos han desaparecido.

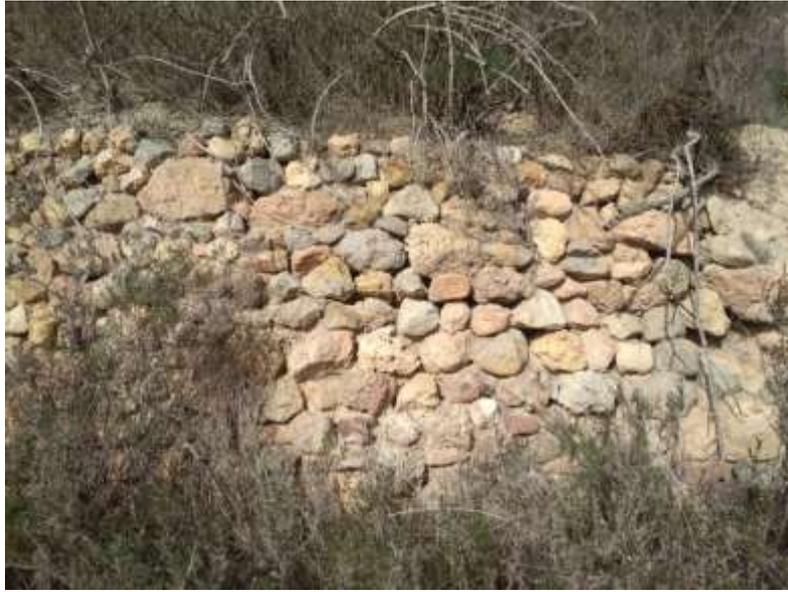
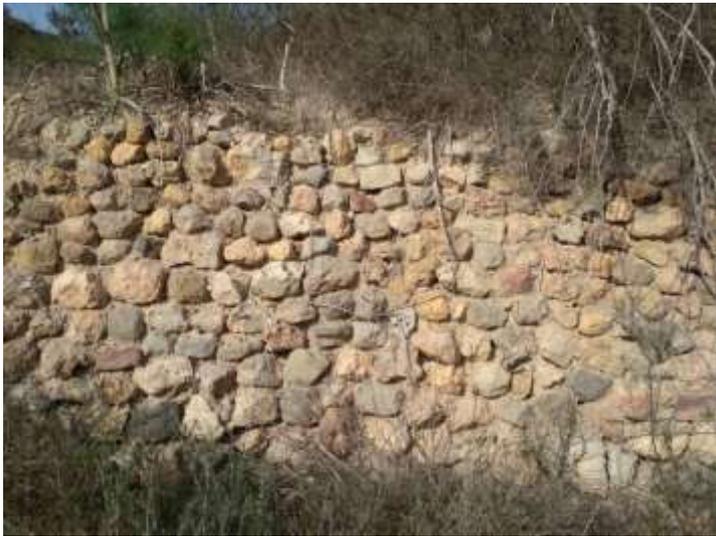
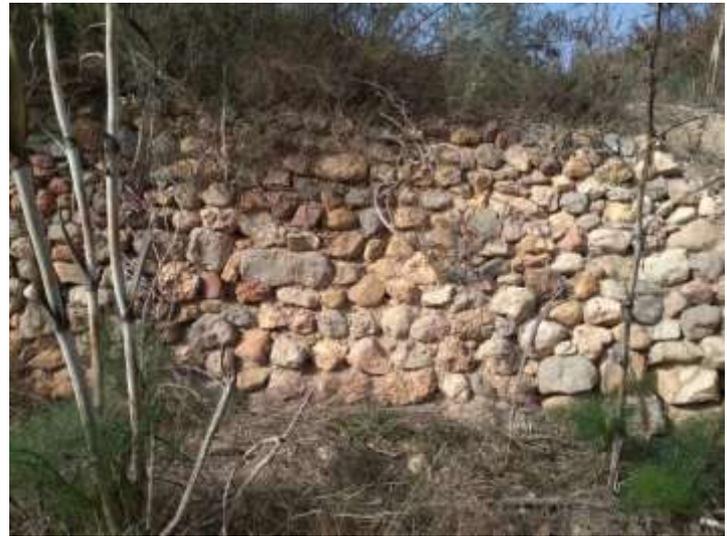
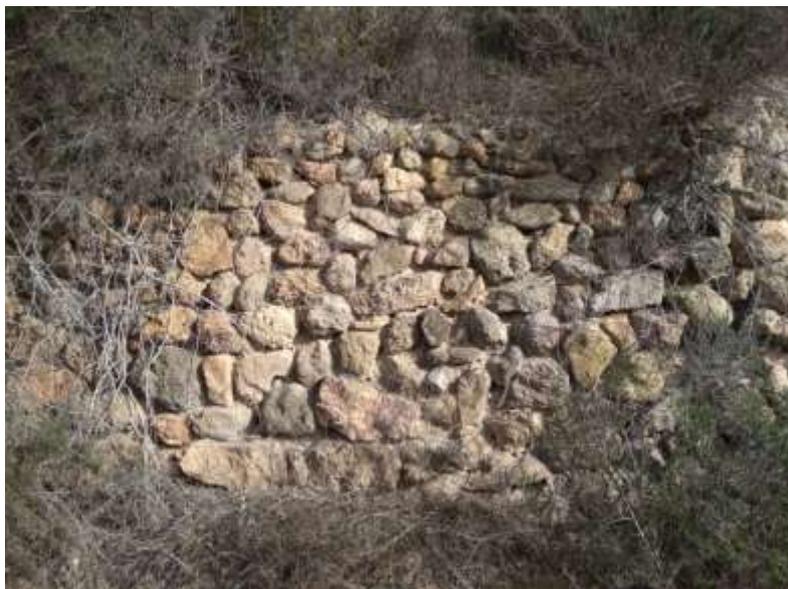
Hormas del Cerro.

Descripción: Hormas de piedra en seco con alzados más frecuentes entre 1 y 2 m. Las piedras son de pequeño y mediano tamaño; algunas piedras grandes en las bases.

Estado de conservación: Bueno, regular y malo. En general, todas las hormas están afectadas negativamente, en mayor o menor grado, por el abandono; el paso incontrolado de arruís, jabalíes y, en menor medida, personas; la erosión y la vegetación. Pocos tramos de hormas se conservan casi intactos; los más se han desmoronado parcialmente y la mayoría ha desaparecido.
