**ESTUDIO HISTÓRICO
DEL PATRIMONIO AGRARIO
DE LOS HUERTOS DE ALEDO.
SISTEMAS DE RIEGO,
CONSTRUCCIONES
Y CAMINOS**

**CONSEJERÍA DE EDUCACIÓN Y CULTURA DE LA REGIÓN DE MURCIA
DIRECCIÓN GENERAL DE PATRIMONIO CULTURAL
SERVICIO DE PATRIMONIO HISTÓRICO**

2021

José Antonio Sánchez Pravia ha realizado el presente “Estudio Histórico del Patrimonio Agrario de los Huertos de Aledo. Sistemas de riego, construcciones y caminos”, por encargo del Servicio de Patrimonio Histórico de la Dirección General de Patrimonio Cultural, Consejería de Educación y Cultura de la Región de Murcia.

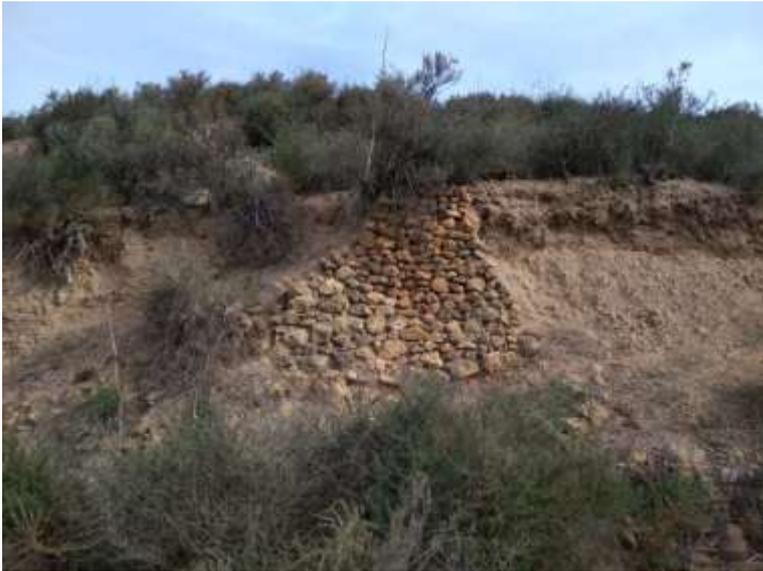
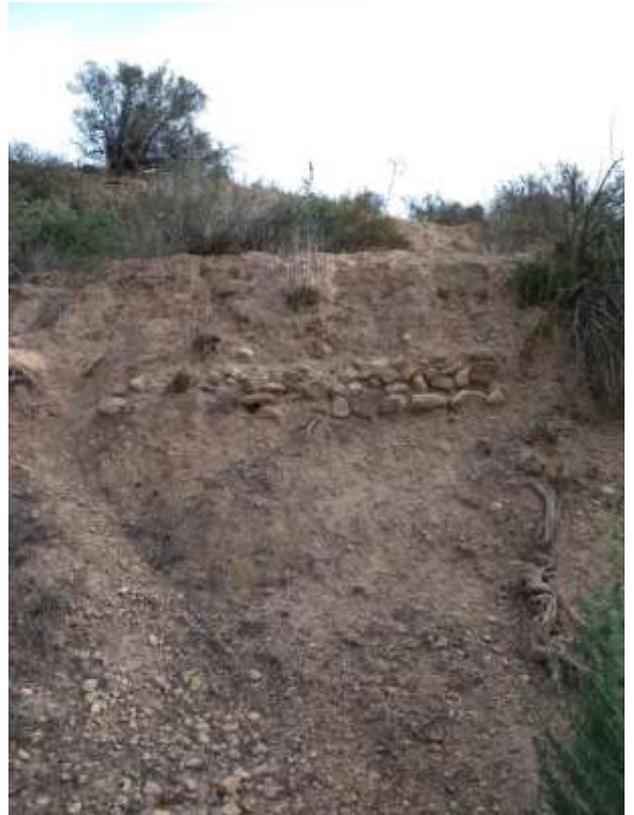
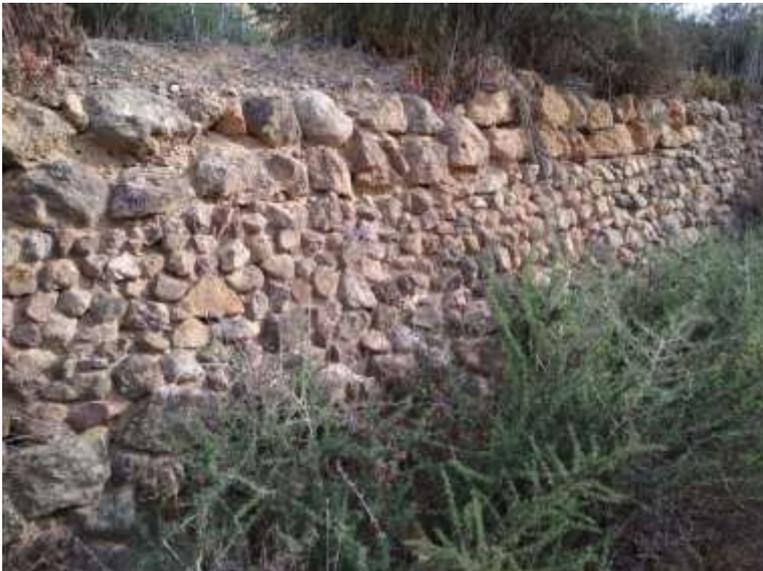
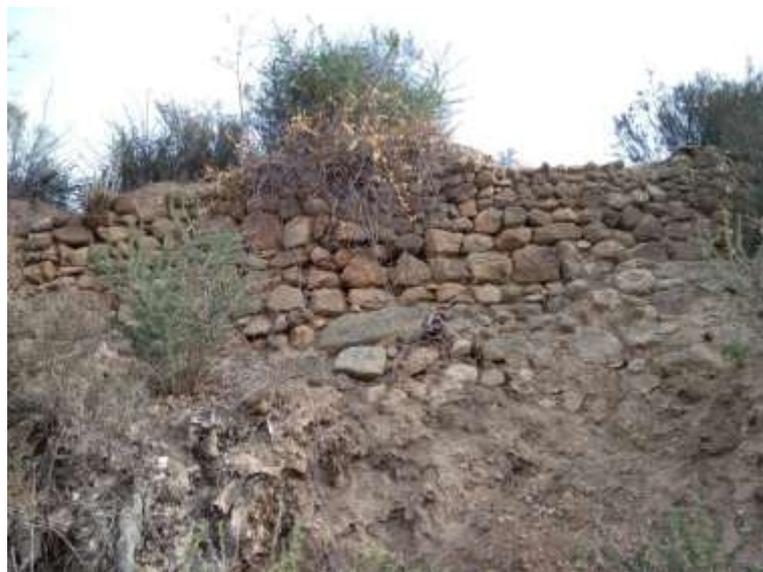
Hormas de la Parada Blanca y el Cabecico.

Descripción: Hormas de piedra en seco cuyos alzados más frecuentes se encuentran entre 1 y 3 m. Las piedras suelen ser de pequeño y mediano tamaño; algunas piedras grandes en las bases.

Estado de conservación: Bueno, regular y malo. En general, todas las hormas están afectadas negativamente, en mayor o menor grado, por el abandono; el paso incontrolado de arruís, jabalíes y, en menor medida, personas; la erosión y la vegetación. Algunos tramos de hormas se conservan casi intactos; los más se han desmoronado parcialmente y muchos han desaparecido.

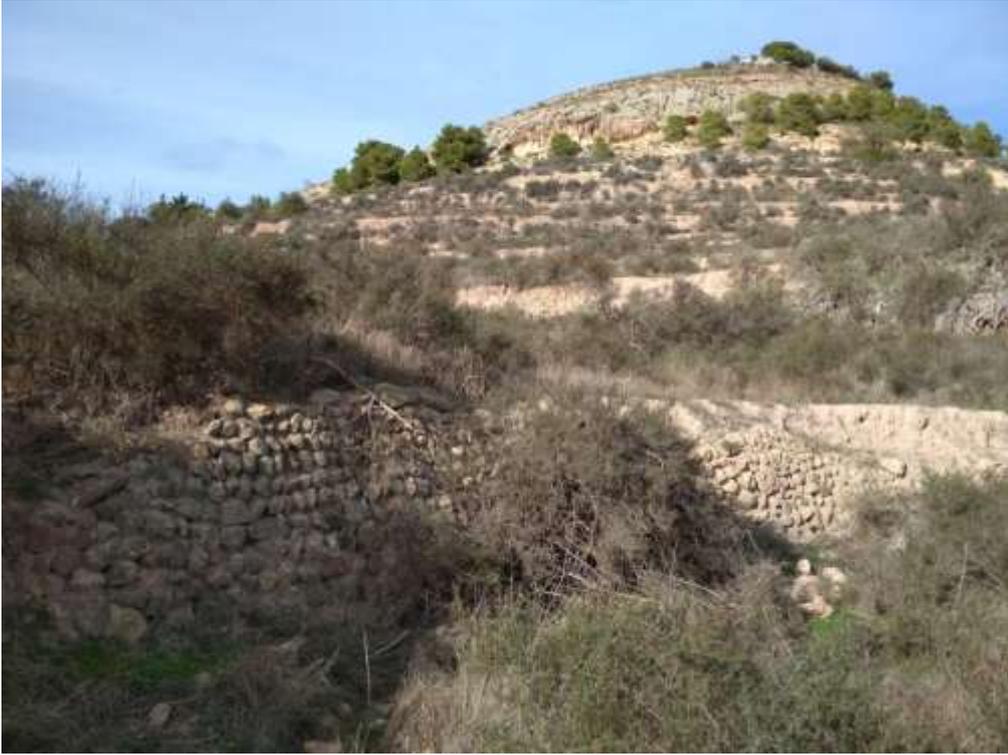
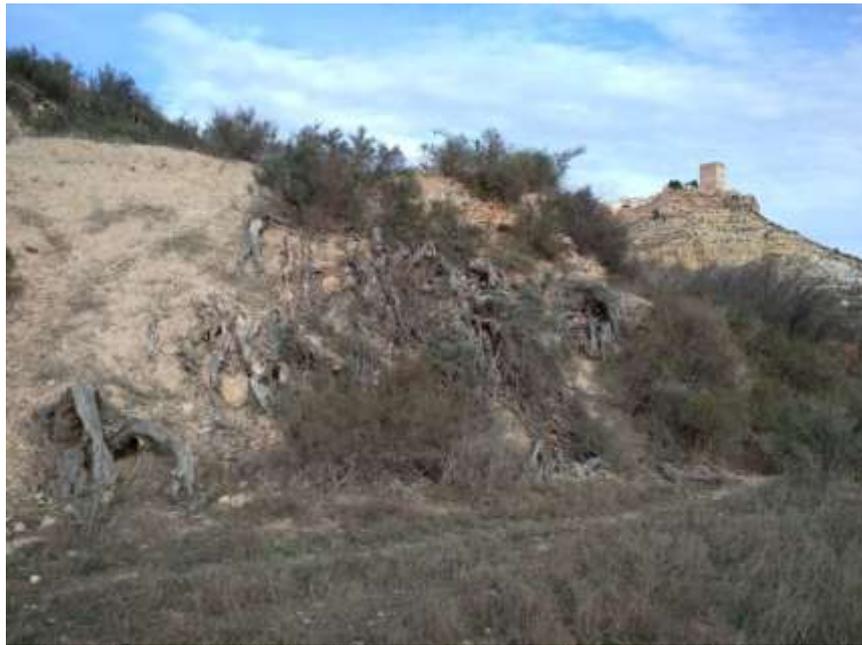
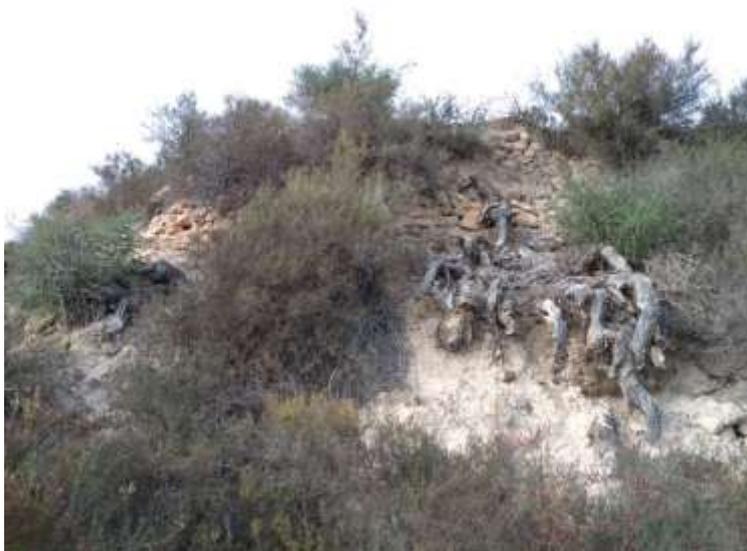
Hormas de Santa María.

Descripción: Hormas de piedra en seco cuyos alzados más frecuentes se encuentran entre 1 y 2 m. Las piedras suelen ser de pequeño y mediano tamaño.

Estado de conservación: Bueno, regular y malo. En general, todas las hormas están afectadas negativamente, en mayor o menor grado, por el abandono; el paso incontrolado de arruís, jabalíes y, en menor medida, personas; la erosión y la vegetación. Algunos tramos de hormas se conservan casi intactos; los más se han desmoronado parcialmente y muchos han desaparecido.

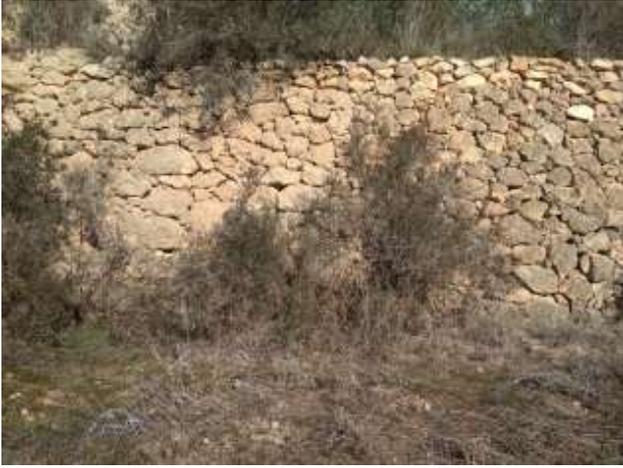
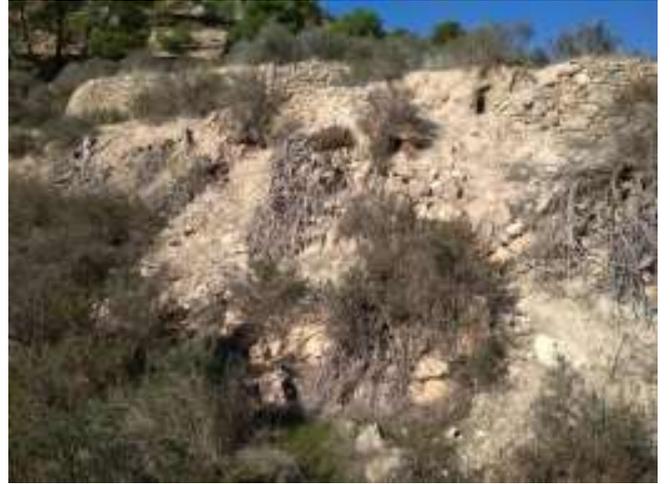
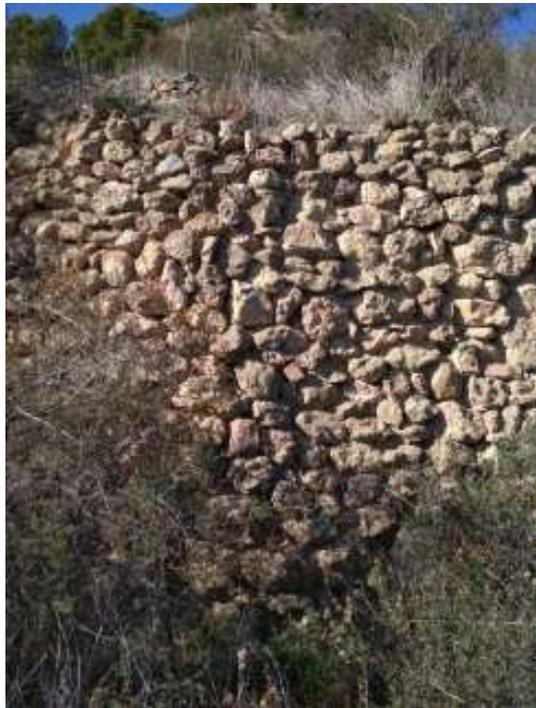
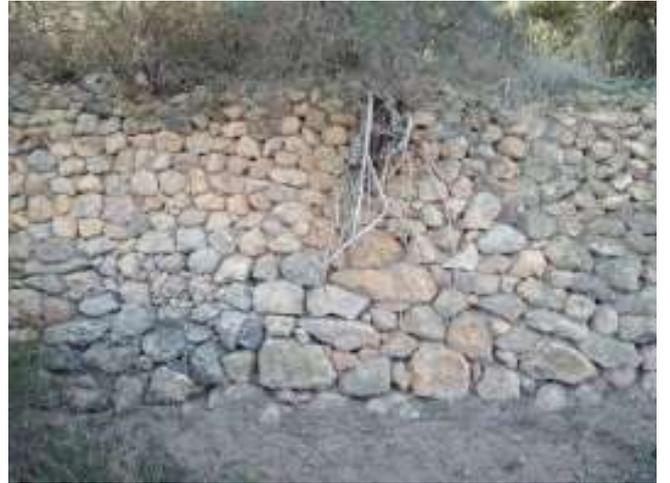
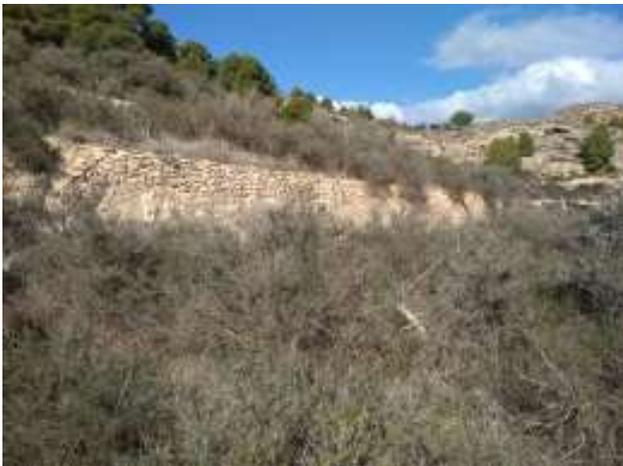
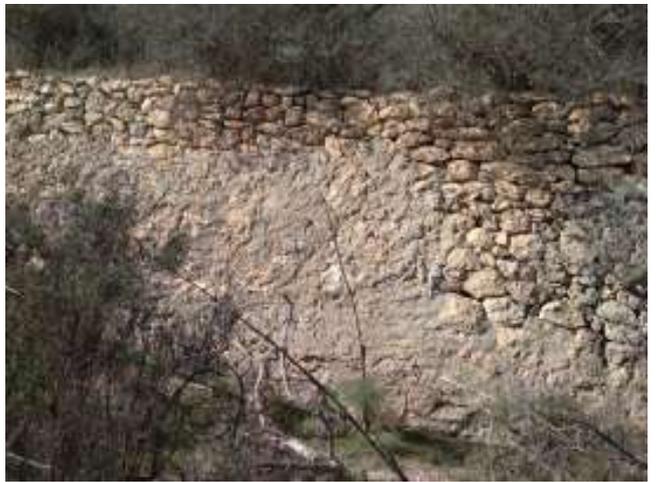
Hormas del Balsón Redondo.

Descripción: Hormas de piedra en seco, con 1 m de altura media. Las piedras suelen ser de pequeño y mediano tamaño.

Estado de conservación: Bueno, regular y malo. En general, todas las hormas están afectadas negativamente, en mayor o menor grado, por el abandono; el paso incontrolado de arruís, jabalíes y, en menor medida, personas; la erosión y la vegetación. Algunos tramos de hormas se conservan casi intactos; los más se han desmoronado parcialmente y otros han desaparecido.

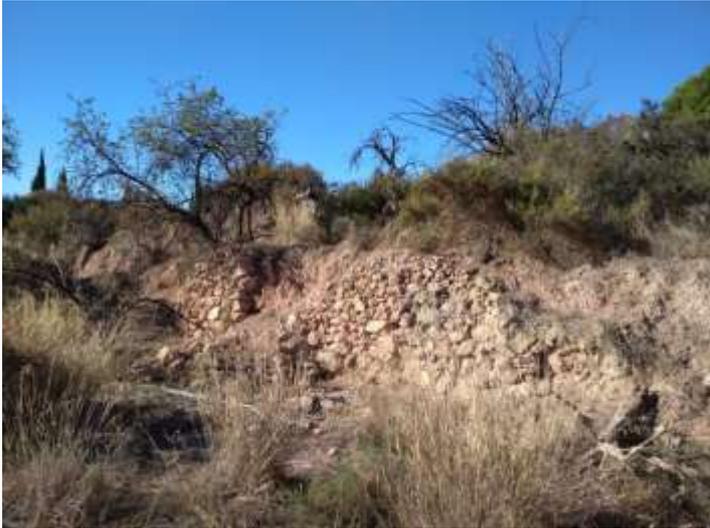
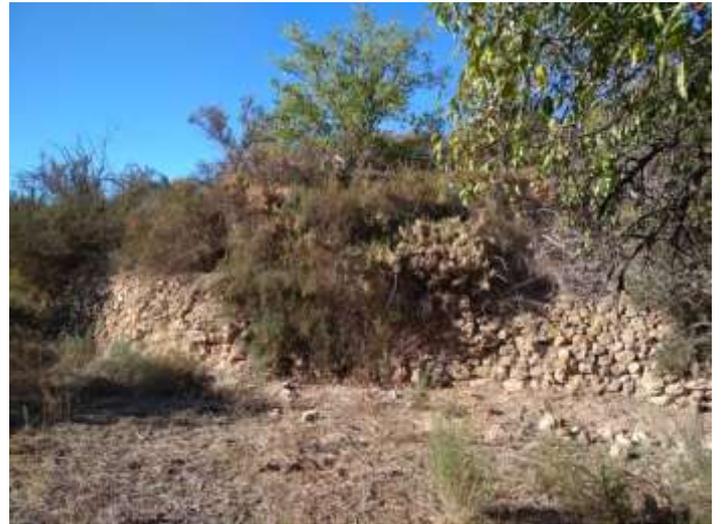
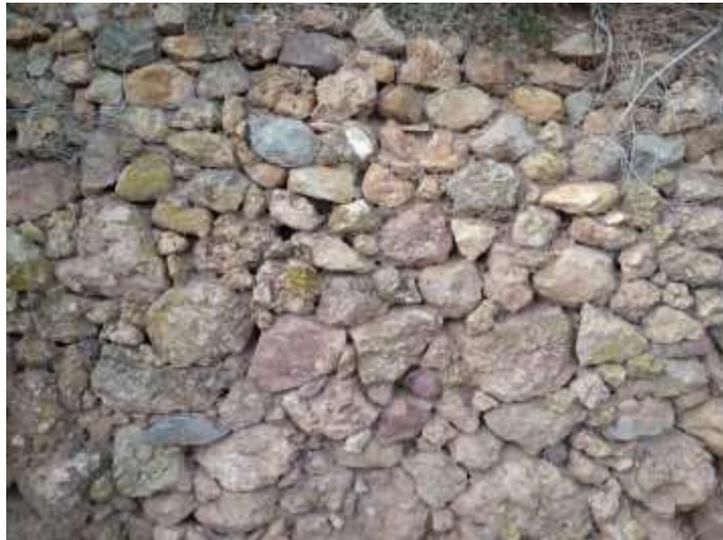
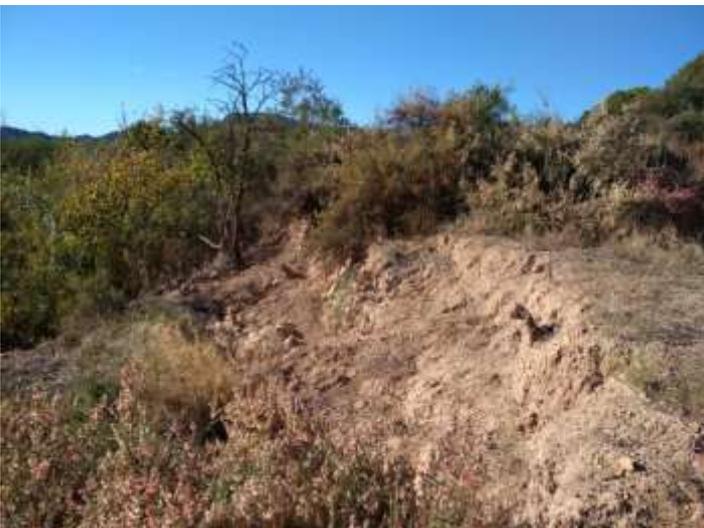
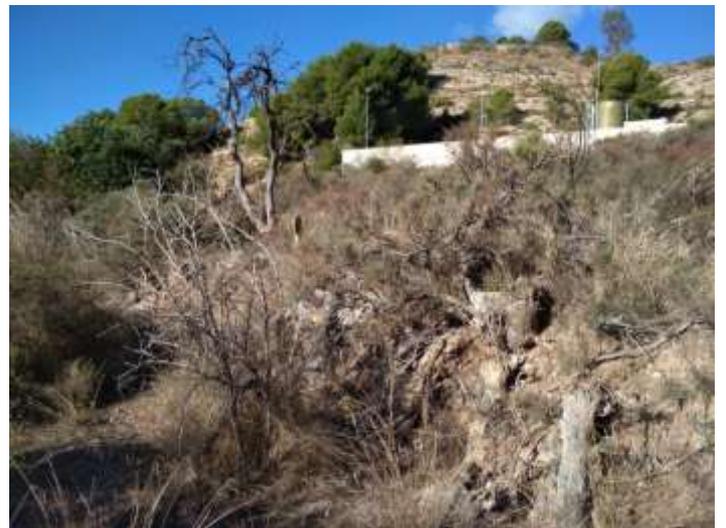
Hormas del Florido.

Descripción: Hormas de piedra en seco cuyos alzados más frecuentes están entre 1 y 2 m. Las piedras suelen ser de pequeño y mediano tamaño.

Estado de conservación: Regular y malo. En general, la mayoría de las hormas han desaparecido parcial o totalmente, quedando descarnados los taludes de tierra. La causa principal ha sido el abandono; también el paso incontrolado de arruís, jabalíes y, en menor medida, personas; la erosión y la vegetación.

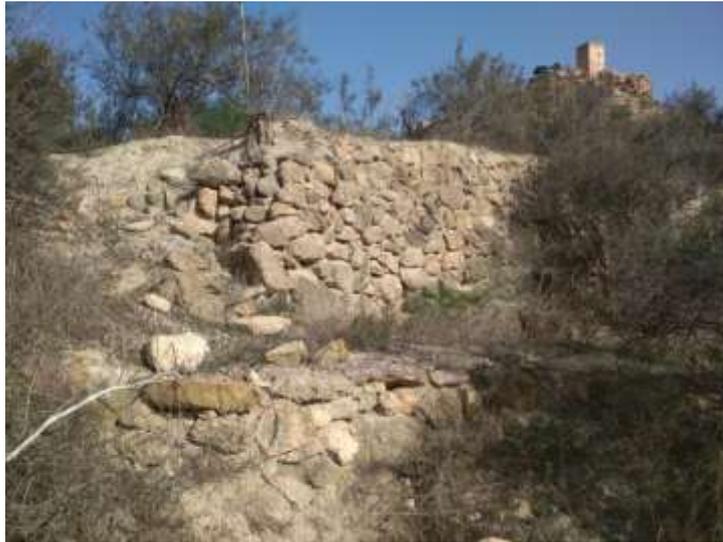
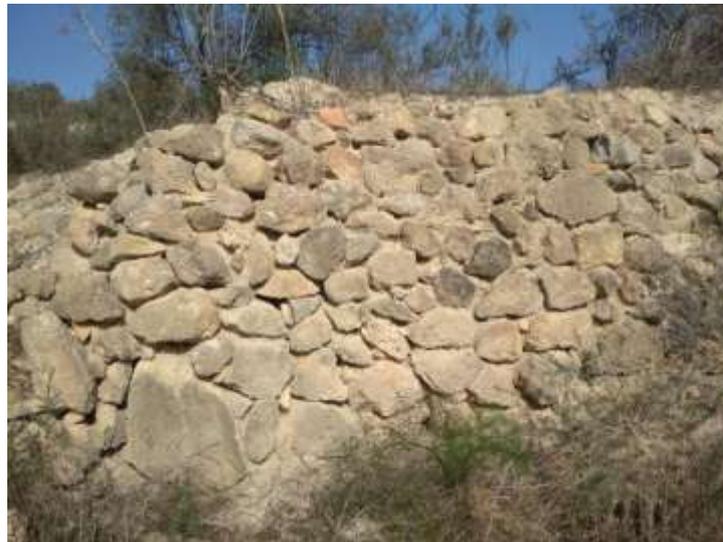
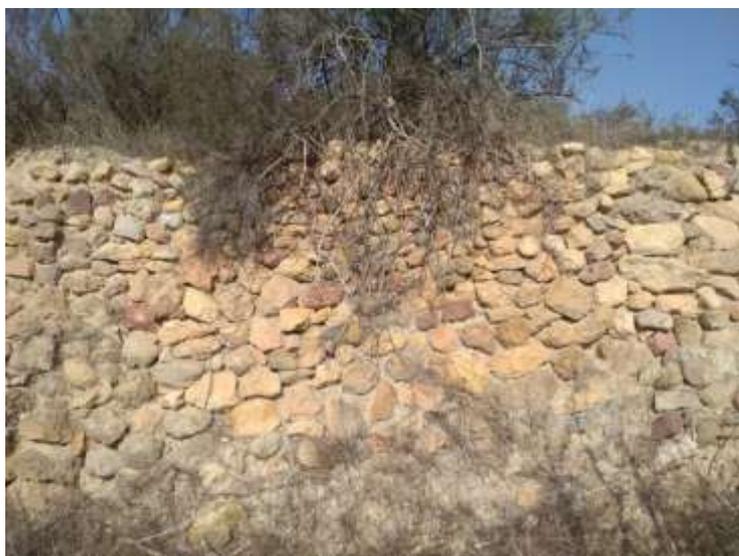
Hormas de la Orden.

Descripción: Hormas de piedra en seco con alturas más frecuentes entre 1 y 3 m. Las piedras son de pequeño y mediano tamaño; algunas piedras grandes en las bases.

Estado de conservación: Bueno, regular y malo. En general, todas las hormas están afectadas negativamente, en mayor o menor grado, por el abandono; el paso incontrolado de arruís, jabalíes y, en menor medida, personas; la erosión y la vegetación. Algunos tramos de hormas se conservan casi intactos; los más se han desmoronado parcialmente y bastantes han desaparecido.

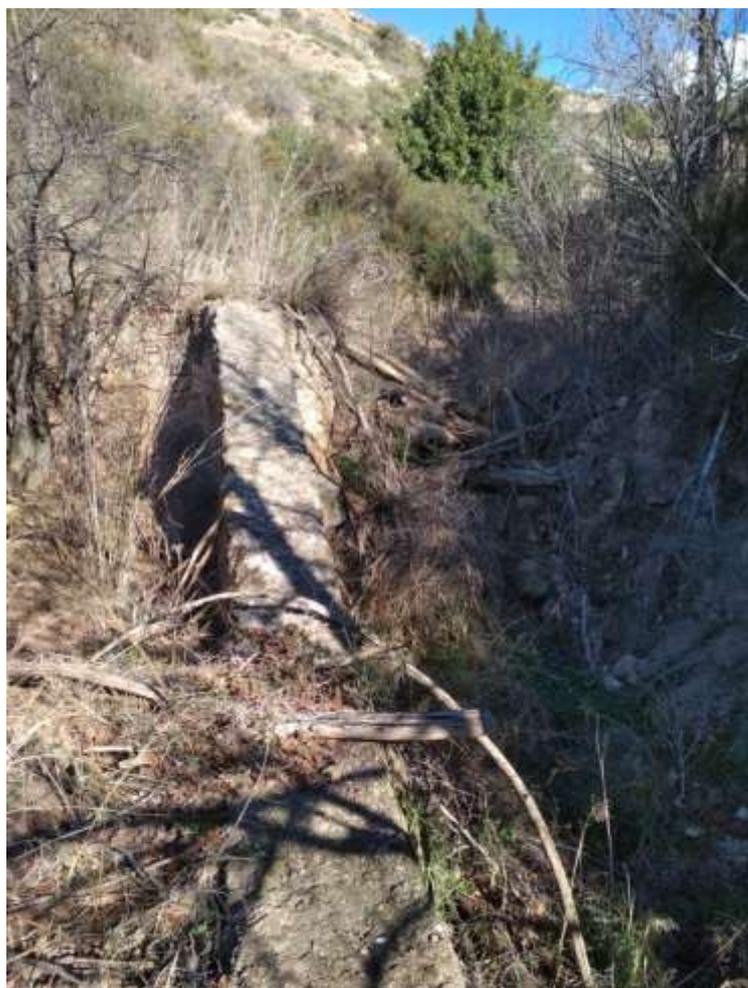
Muro de contención y encauzamiento.

Localización: Lecho del barranco Borrazán, margen derecha, unos metros al sur bajo la balsa del tío Facó.

Descripción: Muro de mampostería trabada con cemento bastardo (0'45-0'50 m ancho) que cumple las funciones de contener y proteger, a la manera de una horma, un terreno ganado para el cultivo y a su vez encauzar el agua del barranco.

Estado de conservación: Bueno.

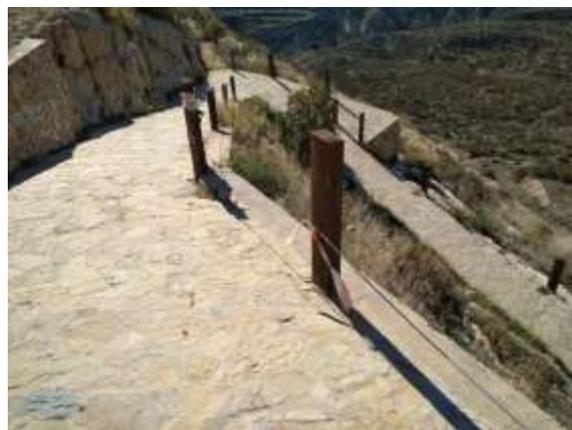
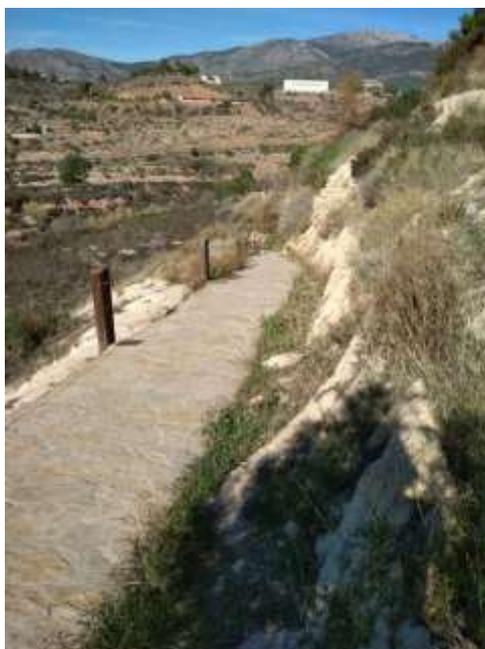
Las Cuestas.

Localización: Ladera oeste de la muela de Aledo, a la altura del casco antiguo.

Descripción y recorrido: Camino excavado en la roca haciendo un zig-zag de cinco tramos. Como su nombre indica, tiene pendiente pronunciada. Es muy probable que estuviera empedrado en la Edad Media y Moderna. En origen partía desde la puerta de la muralla de la villa y desembocaba en la Cruz de las Cuestas, donde se bifurcaba hacia el norte (Patalache) y hacia el sur (Totana).

Estado de conservación: Bueno.

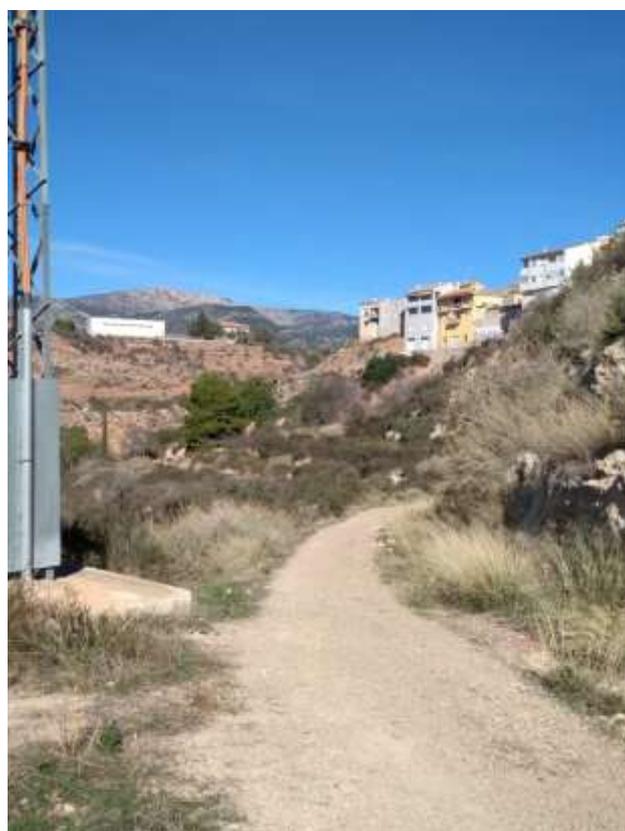
Camino de Patalache.

Localización: Ladera oeste de la muela de Aledo, laderas este y sur del cabezo de San Cristóbal.

Descripción y recorrido: Camino eminentemente llano, con algunos repechos. En ciertos tramos es visible el recorte de su caja en la roca. La vía fue de tierra y un tramo de ella se ha asfaltado, entre la Fuente y Patalache, año 2008; el resto, entre la cruz de las Cuestas y la Fuente, permanece de tierra. El camino parte de la cruz de las Cuestas y llega hasta la Fuente dirigiéndose al norte; desde aquí gira hacia el sur y en su trayecto se apartan a mano izquierda el camino nuevo de los Albares y el de la Parada Blanca; otro giro hacia el norte nos lleva al caserío de Patalache.

Estado de conservación: Bueno, en su tramo asfaltado; regular en su tramo de tierra, afectado por las escorrentías. En el tramo de la ladera este del cabezo de San Cristóbal, el camino ha sido ensanchado a costa del cajeadado antiguo, siendo ahora muy ostensibles en la roca las huellas verticales de las uñas del cazo de la retroexcavadora.

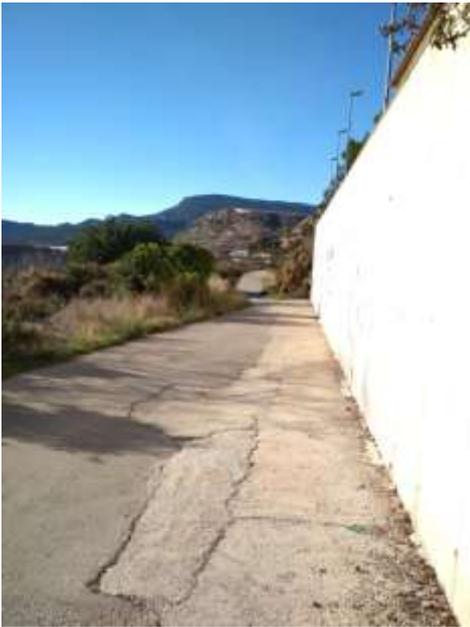
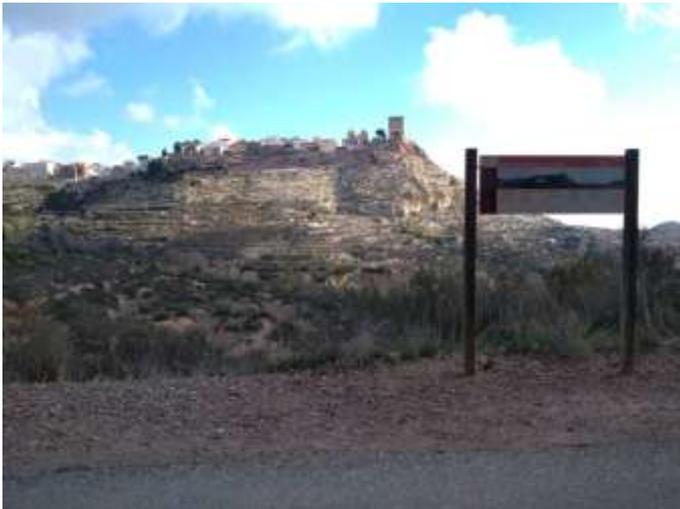
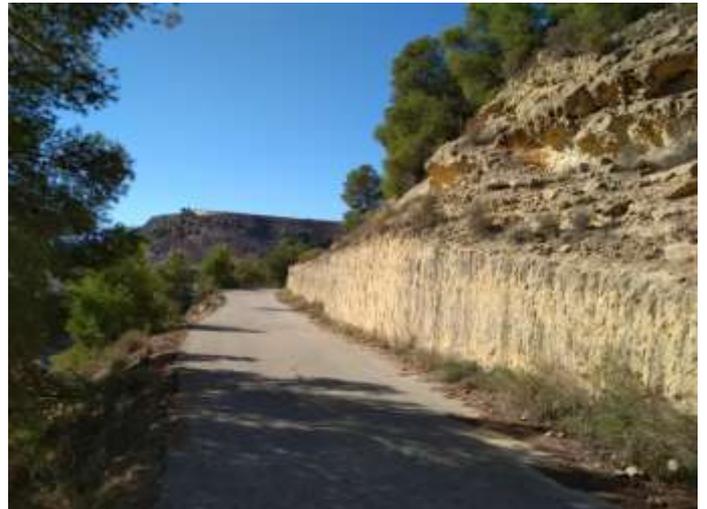
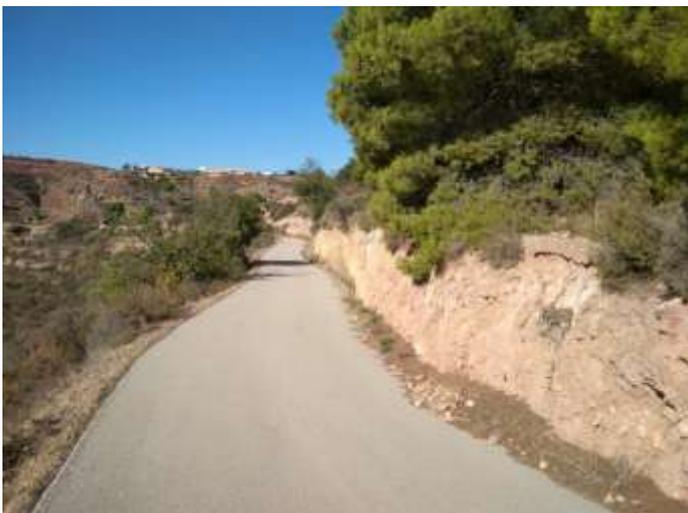
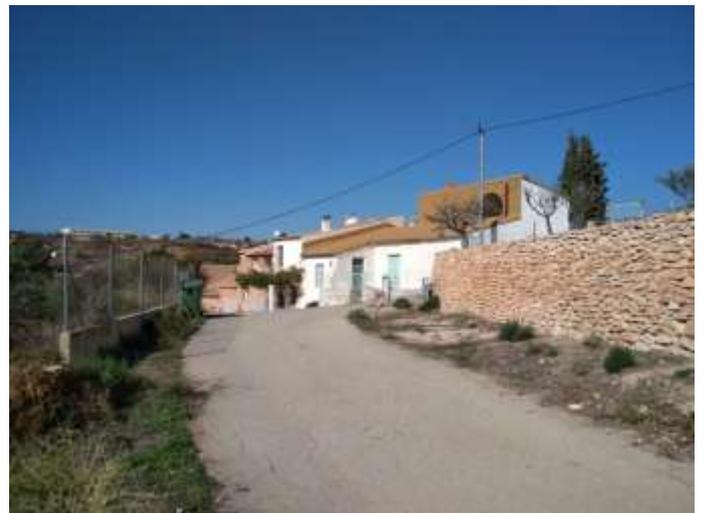
Camino de Totana.

Descripción y recorrido: Camino con una pendiente importante en su tramo inicial que posteriormente se suaviza, a partir de la Erica Blanca. Actualmente, el tramo que circunda Aledo es de tierra; antes de llegar al barranco de la Fontanilla otro segmento serpenteante aprovecha la roca viva y marca sus bordes con grandes piedras; a la altura del mencionado barranco, la vía está empedrada. El camino se inicia en la cruz de las Cuestas, se dirige al sur y, dejando atrás Aledo, cambia el rumbo hacia el sureste hasta Totana. En su itinerario pasa por la Fontanilla y la ermita de la Huerta, en la diputación del mismo nombre (Totana).

Estado de conservación: Regular. Su tramo inicial, el de pendiente más pronunciada, tiene afecciones de escorrentías. Este primer trazado, desde la cruz de las Cuestas hasta la altura de la mina del Caracol, ha sido objeto de rellenos indiscriminados, sobremanera en las primeras décadas del siglo XXI. El agua que sale de la mina encharca el camino y, en ocasiones, dificulta el tránsito.

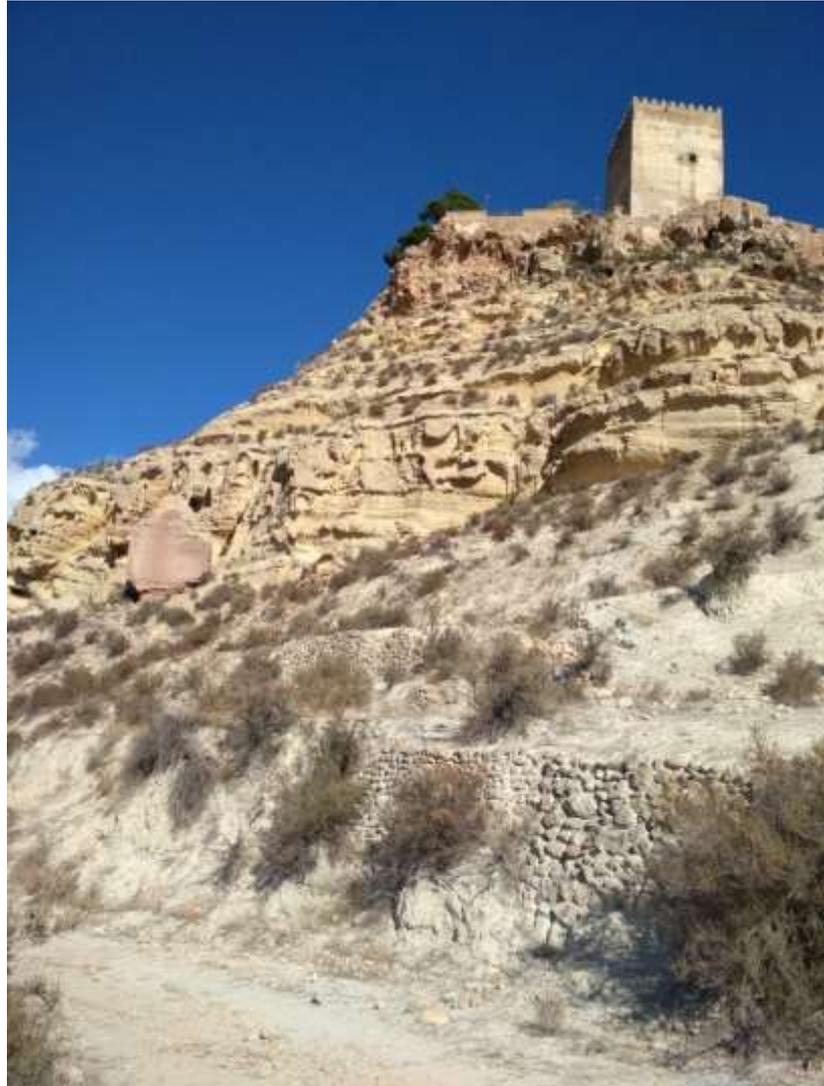
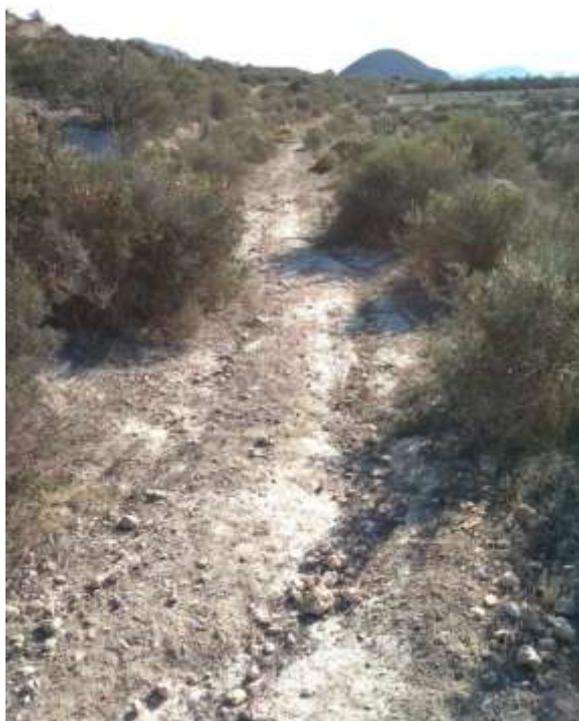
Camino de los Molinos.

Descripción y recorrido: Camino de tierra con cierta pendiente. En su mitad inferior conserva restos de empedrado, por lo que pudo tener un firme de esas características en toda su trayectoria. En este tramo, asimismo, el borde oeste presenta una alineación de enormes rocas desprendidas de la ladera de la elevación situada a levante. El camino inicia apartándose del de Totana unos metros antes de la Erica Blanca, dirigiéndose de continuo al sur, a la rambla de los Molinos, la cual vadea entrando en los Albares.

Estado de conservación: Regular en gran parte de su trayectoria; malo en tramos puntuales donde es difícil seguir su traza o donde la escorrentía lo ha socavado, profundamente en ocasiones. En el pasado cercano, el inicio del camino fue removido y alterado con medios mecánicos de modo que, entre esto y la vegetación, casi pasa desapercibido. El final también está desfigurado.

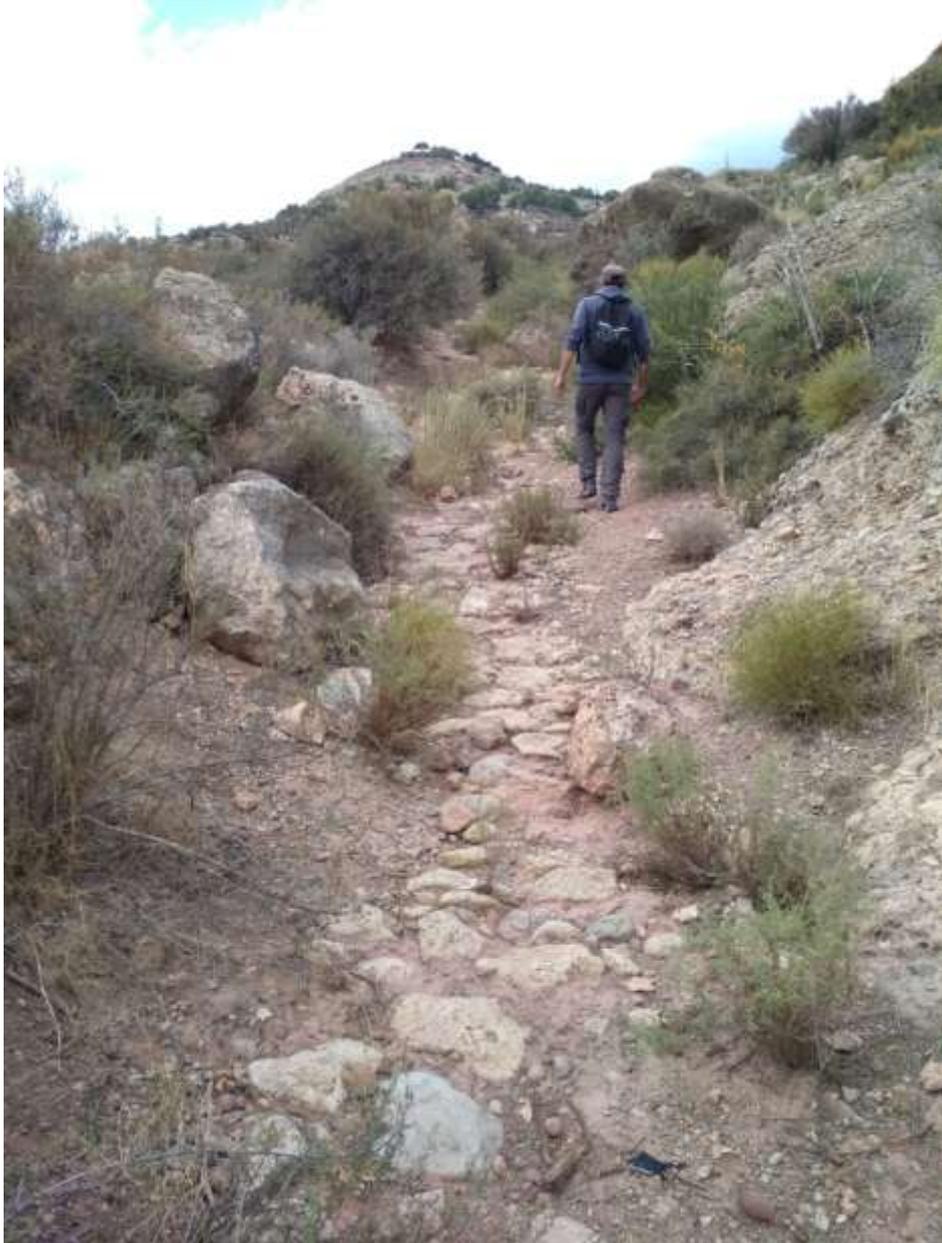
Camino de los Huertos o de la rambla de los Molinos.

Descripción y recorrido: Camino con leve pendiente en su mitad superior y fuertes desniveles en la inferior. Actualmente está asfaltado y algunas rampas son de cemento. La vía parte del camino de Patalache y se interna en los Huertos rumbo sur, en paralelo al barranco Borrazán. Atraviesa Santa María, sigue la cañada de la Boticaría, pasa junto al molino Chiquito y el trecho final va prácticamente por la madre de la rambla de los Molinos hasta unirse al camino de los Molinos.

Estado de conservación: Bueno.

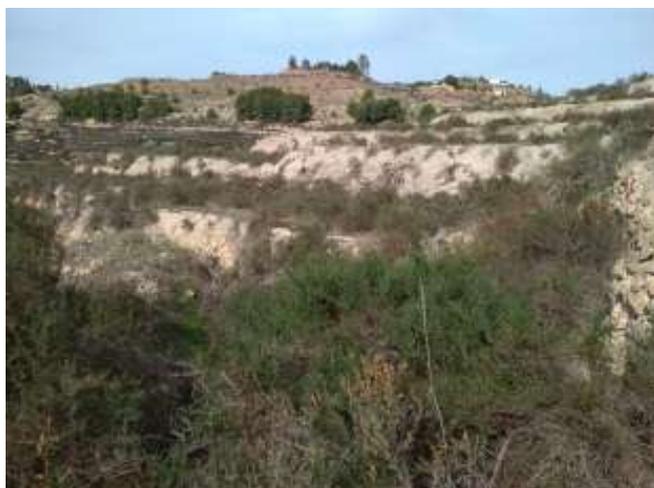
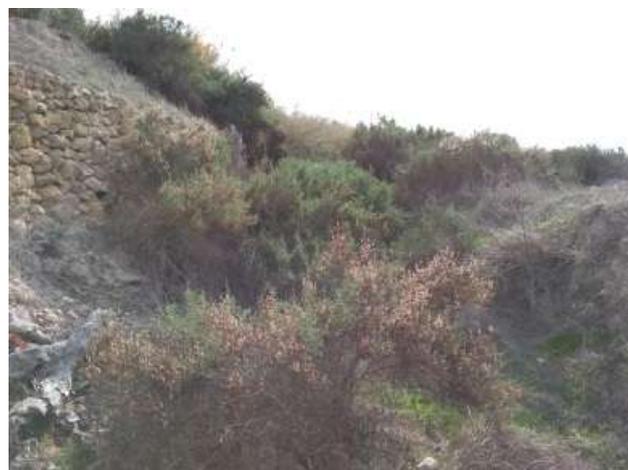
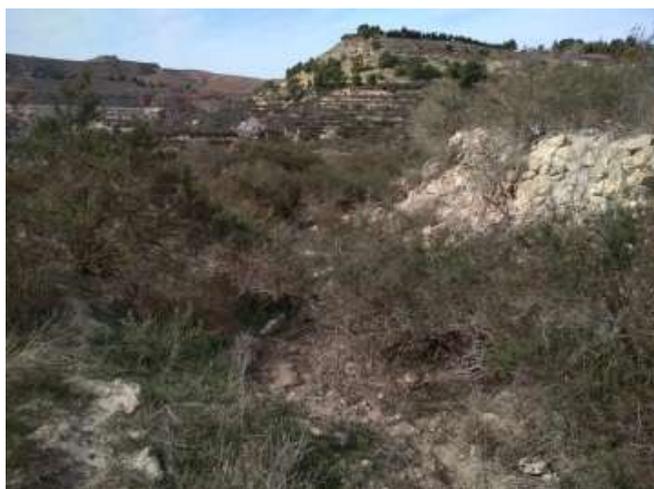
Estado de conservación: Regular y malo. Tomado por la vegetación. Una barrera tupida de “salaones” y cañas impide la incorporación al camino en su inicio. En algunas partes se pierde el rastro del itinerario. El vadeo del barranco es dificultoso debido a la espesa vegetación y a la acusada pendiente del terreno.

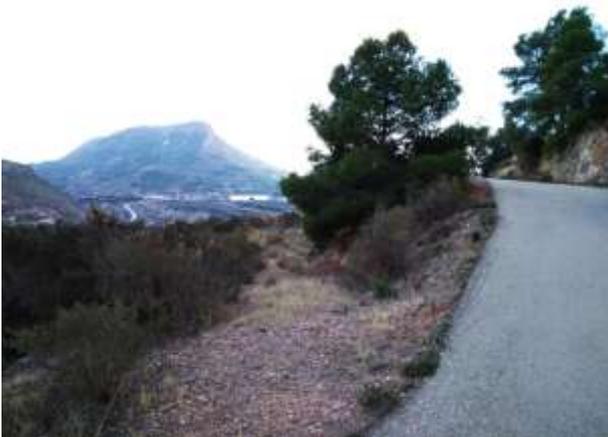
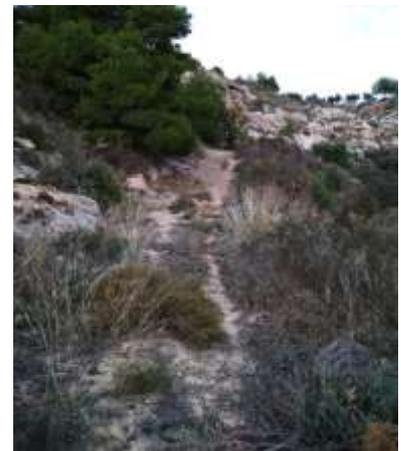
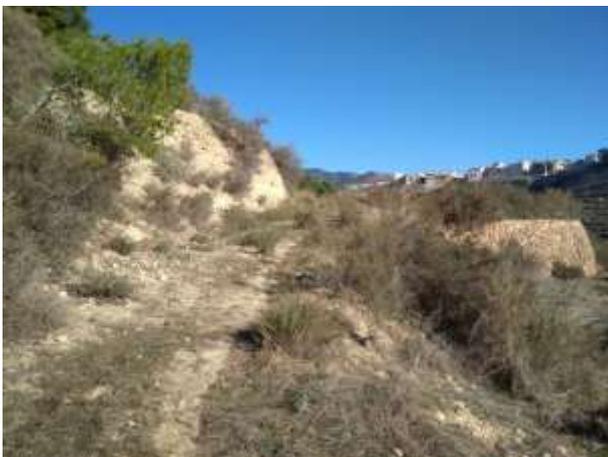
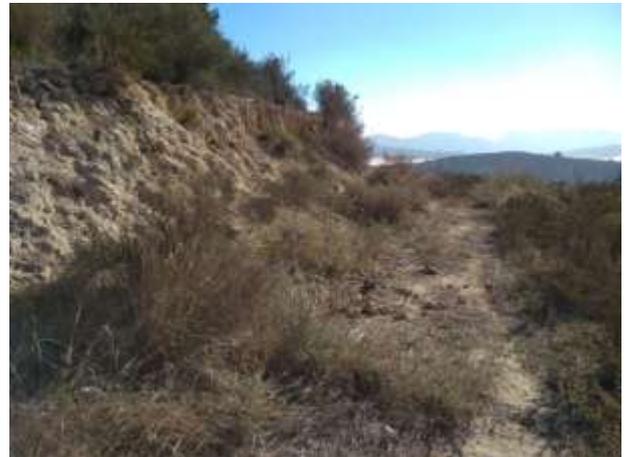
Camino del Cerro.

Descripción y recorrido: Camino de tierra con tramos llanos y otros de ligeras pendientes. Se inicia desde el camino de Patalache, adentrándose en los Huertos. Pasa por debajo de la Parada Blanca, por el norte y oeste del Cabecico y llega al Cerro, al molino Chancla y a la cañada de la Boticaria.

Estado de conservación: Regular y malo. Tomado por la vegetación. En la mitad del trayecto la espesura de los “salaones” impide su seguimiento.

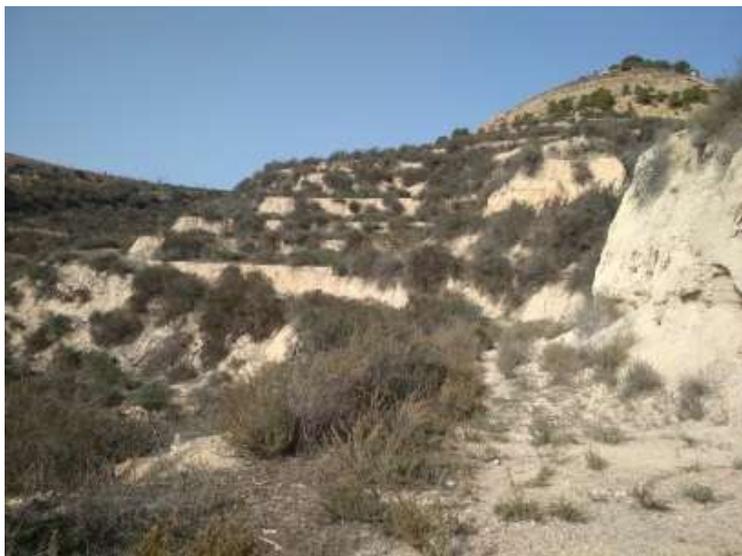
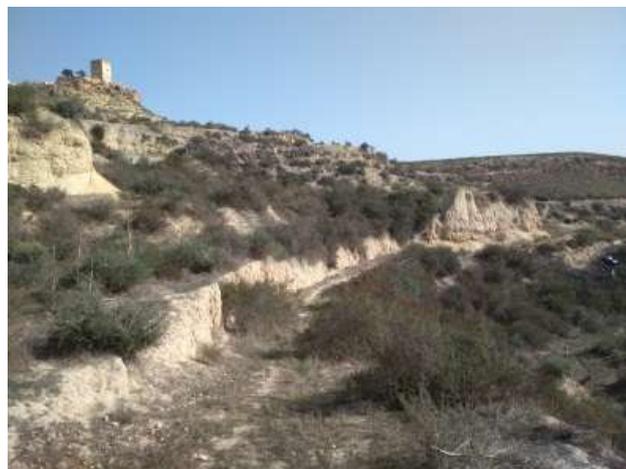
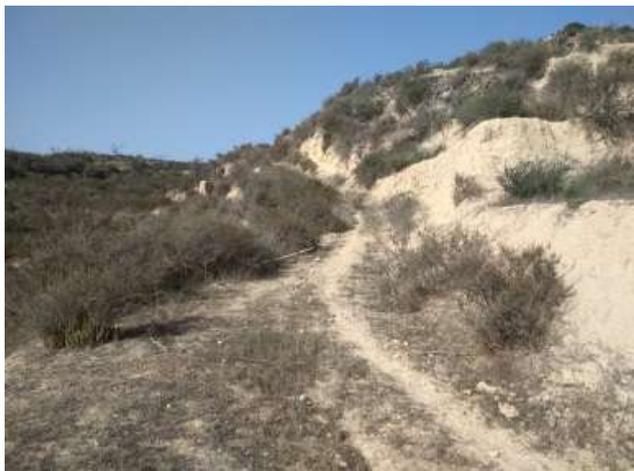
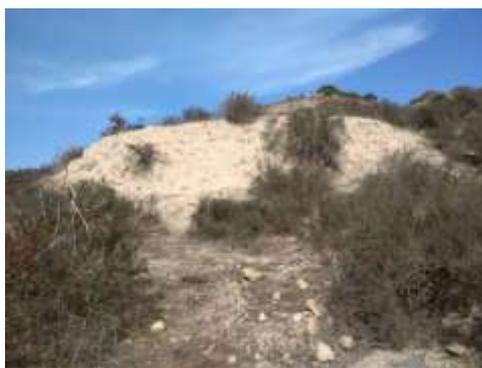
Camino de la cañada de la Boticaria desde el camino de los Huertos.

Descripción y recorrido: Camino de tierra con ligera pendiente. Sale del camino de los Huertos o de la rambla de los Molinos. Su final parece ser la parte alta de la cañada de la Boticaria.

Estado de conservación: Regular. El firme acusa la erosión y el paso del tiempo.

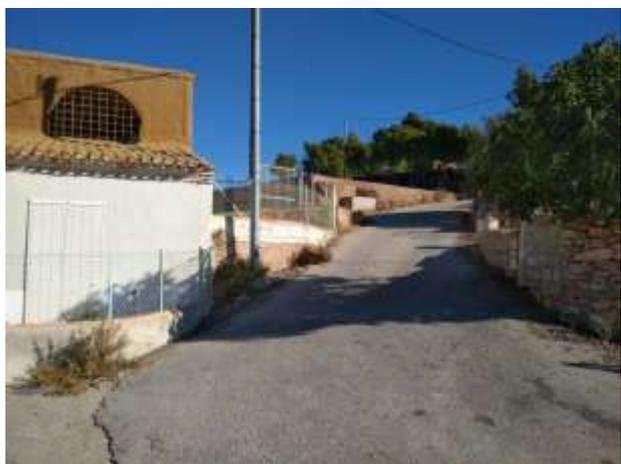
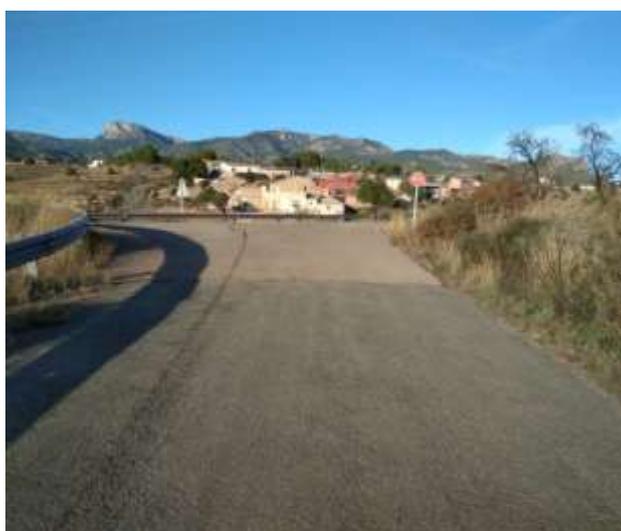
Camino de Patalache-las Canales.

Descripción y recorrido: Camino prácticamente con fuerte repecho junto a la balsa de Patalache. Fue de tierra y está asfaltado desde el siglo pasado. Como hemos dicho, se inicia bordeando la balsa y continúa casi en línea recta hasta las Canales. La reforma de la carretera RM-C21, que se dirige a Lorca, ha truncado la conexión directa con este caserío. Ahora es necesario incorporarse a la carretera y volver a abandonarla.

Estado de conservación: Bueno.
