LOS CUCOS DE JUMILLA: CONSTRUCCIONES RURALES A PIEDRA SECA

1.1. Restauración del cuco del Pozo de la Nieve.

1.2 Catálogo General

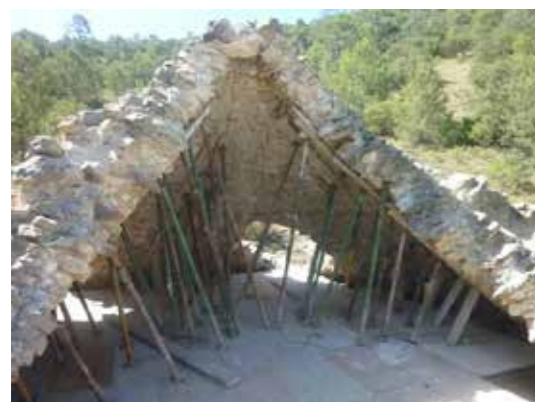
El pozo de la nieve, se construyó a finales del siglo XVII, por el procedimiento de falsa cúpula, con piedras de la zona y sobre todo con losas planas de las antiguas minas cercanas de falsa ágata. Por la gran dimensión de la cúpula, para su construcción se realizó un formero de maderas, que luego se quitó, una vez realizada y puesta la piedra clave. La cúpula tiene una altura de 350cm. el pozo excavado tiene una profundidad de 580cm y un diámetro de 790cm., con tres puertas de carga y descarga, abuzonadas hacia la parte exterior con 130cm., partiendo de una medida interior de 100cm.

Restauración ha sido acometida por la Dirección General de Medio Ambiente. Para su recuperación se han respetado las mismas técnicas tradicionales y los mismos materiales con los que se realizó la construcción original. El coste de las mismas han alcanzado los 107.000 euros, incluyéndose la adecuación del tramo de senda que lleva al pozo. Se ha realizado una restauración importante, recuperando las piedras que cayeron al interior del pozo y que se han vuelto a utilizar en su rehabilitación, así como el mismo tipo de materiales, recuperando de este modo su estado original.

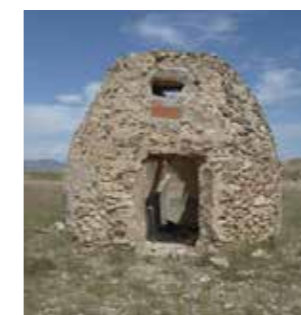
CUCO DEL GAITÁN. Núm. Catálogo: 1

Situación: Cañada del Águila. Localización geográfica y catastral:

Altura sobre el nivel del mar: 690m.

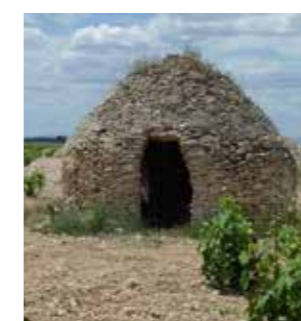
CUCO DEL PAJERO. Núm. Catálogo: 4

Situación: Cañada de Albatana. Localización geográfica y catastral: Hoja del M.T.N.25: 844-III

Altura sobre el nivel del mar: 674m.

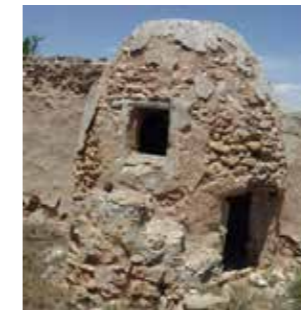
CUCO DE ROSARIO. Núm. Catalogo: 15

Situación: La Lagunica. Localización geográfica y catastral: Hoja del M.T.N.25: 844-I

Altura sobre el nivel del mar: 710m. Polígono 188, parcela 20
