**EXCAVACIONES ARQUEOLÓGICAS DE  
URGENCIA EN EL RECINTO FORTIFICADO  
MEDIEVAL DE MOLINA DE SEGURA  
(MURCIA)**

**M.ª Jesús Sánchez González**

**Resumen:** Las excavaciones arqueológicas realizadas en el Barrio del Castillo con procedimiento de urgencia permitieron documentar y con-

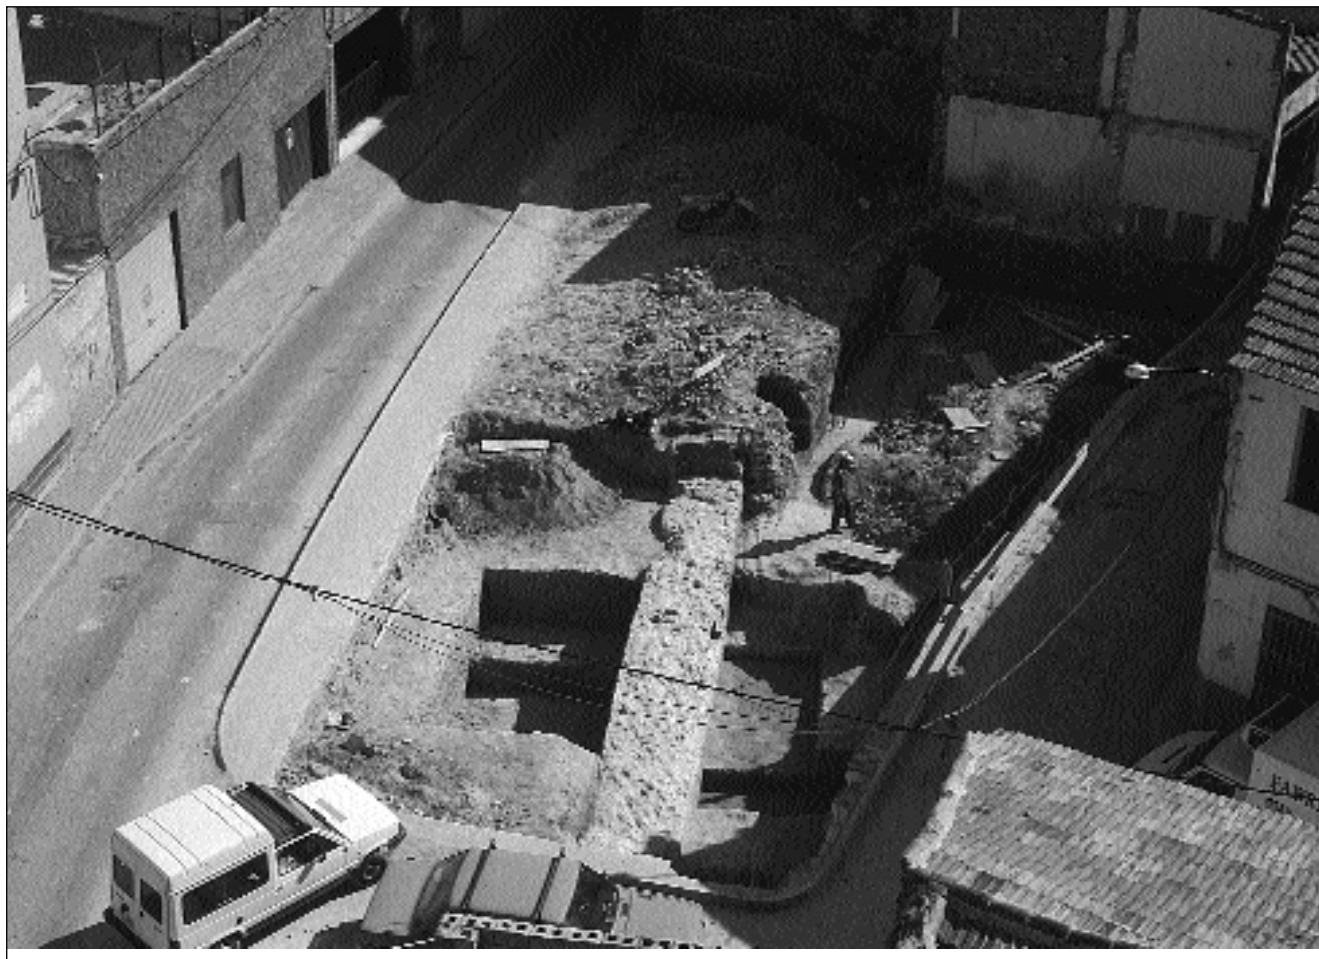
Figura 1. Vista general. Lienzo de muralla, solar n.º 19.

El lienzo de muralla constatado posee 12 m. de longitud y un grosor de 1,40 m. Dicho tramo recorre el solar de Este a Oeste, adaptándose a la ligera pendiente del terreno. Se localiza a una profundidad de 2,07 y 2,21 m. bajo la cota cero. Su orientación es de 70 grados Noroeste. En su sistema constructivo destaca la presencia de dos espacios cuadrangulares excavados en el propio zócalo de la muralla, de forma transversal a la misma, cuya función es probablemente la de facilitar la salida de aguas de escorrentía. Con respecto al nivel de base de la muralla se hallan a una distancia de unos 42 cm. Sus dimensiones son de 20x30 cm. y la distancia que separa a ambos desagües es de 8 m. (Fig.2).

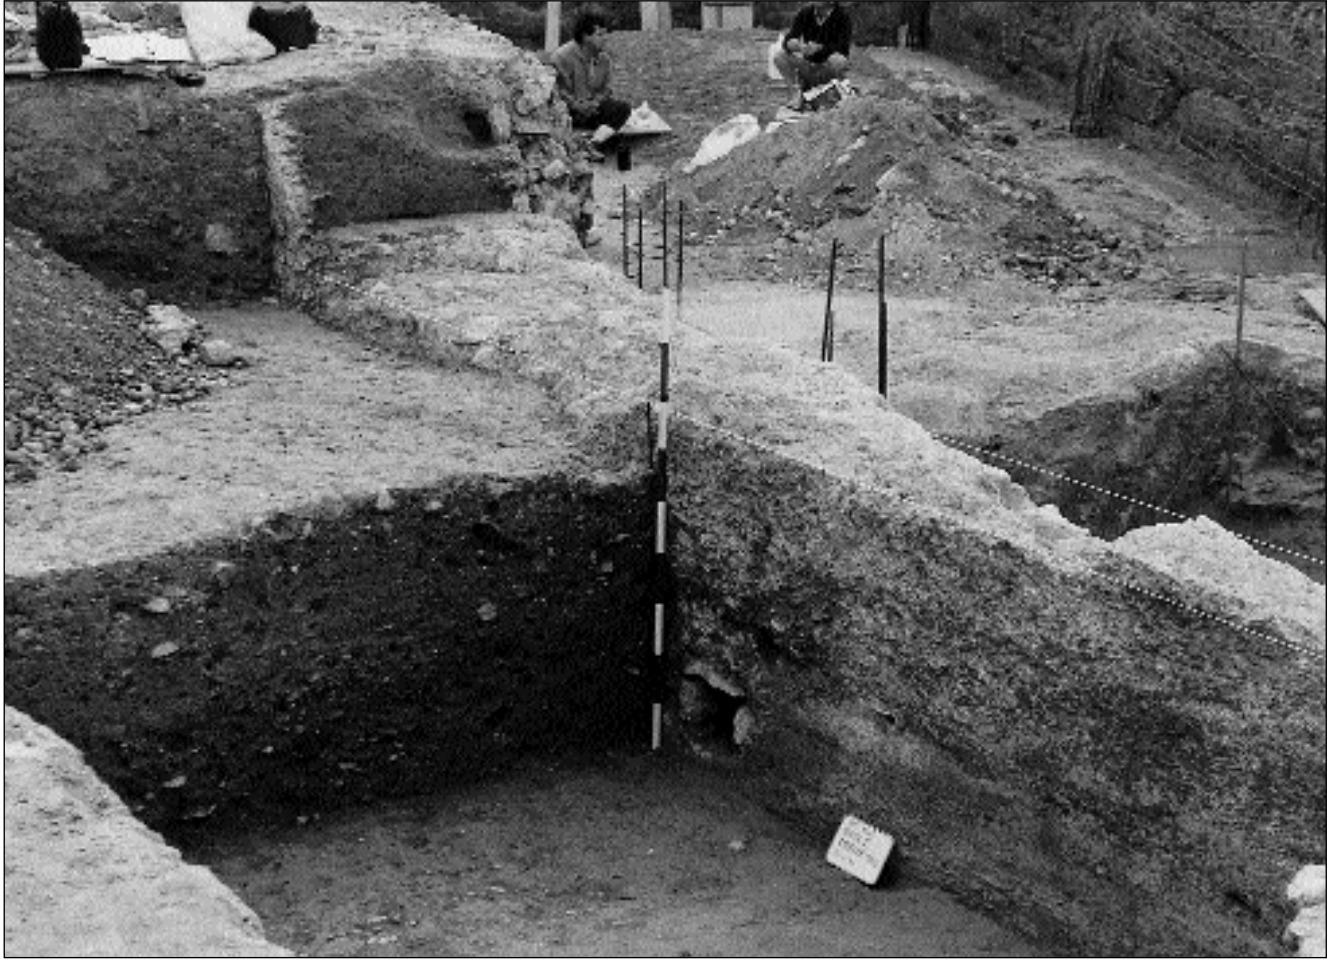
**Figura 2. Vista general de la muralla desde el exterior.**

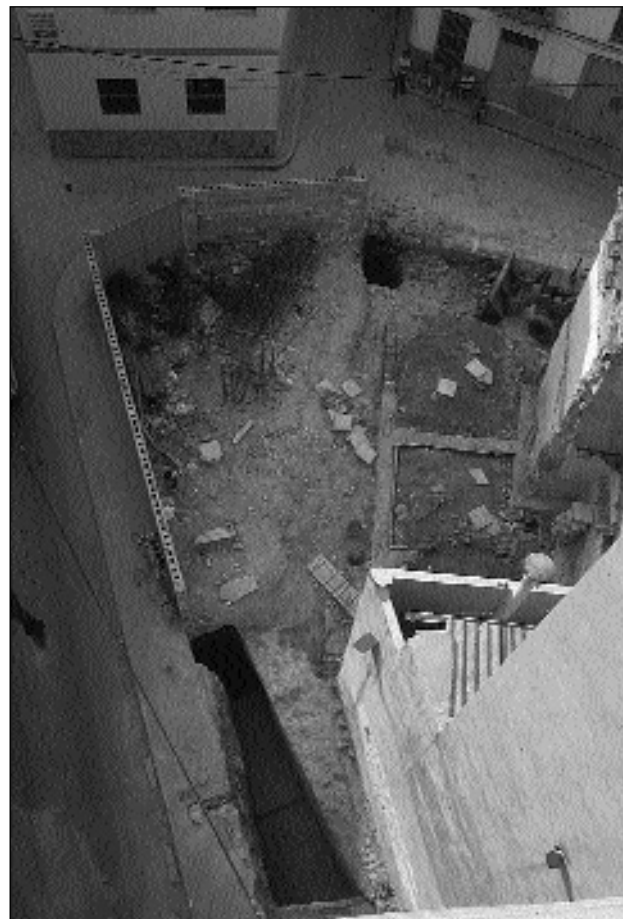
Figura 3. Vista general. Lienzo de muralla, solar n.º 24.

Se ha documentado un tramo de muralla de 6,50 m. alcanzando una profundidad entre 2,19 y 2,16 m. con respecto a la cota cero y según atraviesa el solar de Este a Oeste. Ofrece una particularidad en cuanto a que su orientación sufre un cambio con dirección NE-SW. Dicho tramo se prolonga bajo la cimentación de un edificio reciente contiguo al solar en cuestión (fig.3 y 4)).
