SUPERVISIÓN ARQUEOLÓGICA REALIZADA EN LA CALLE ÁLAMO Y CALLE GENERAL EYTIER DE LORCA, (MANZANA 43, FINCAS 1, 3 Y 9)

ENRIQUE SALVADOR PÉREZ RICHARD*

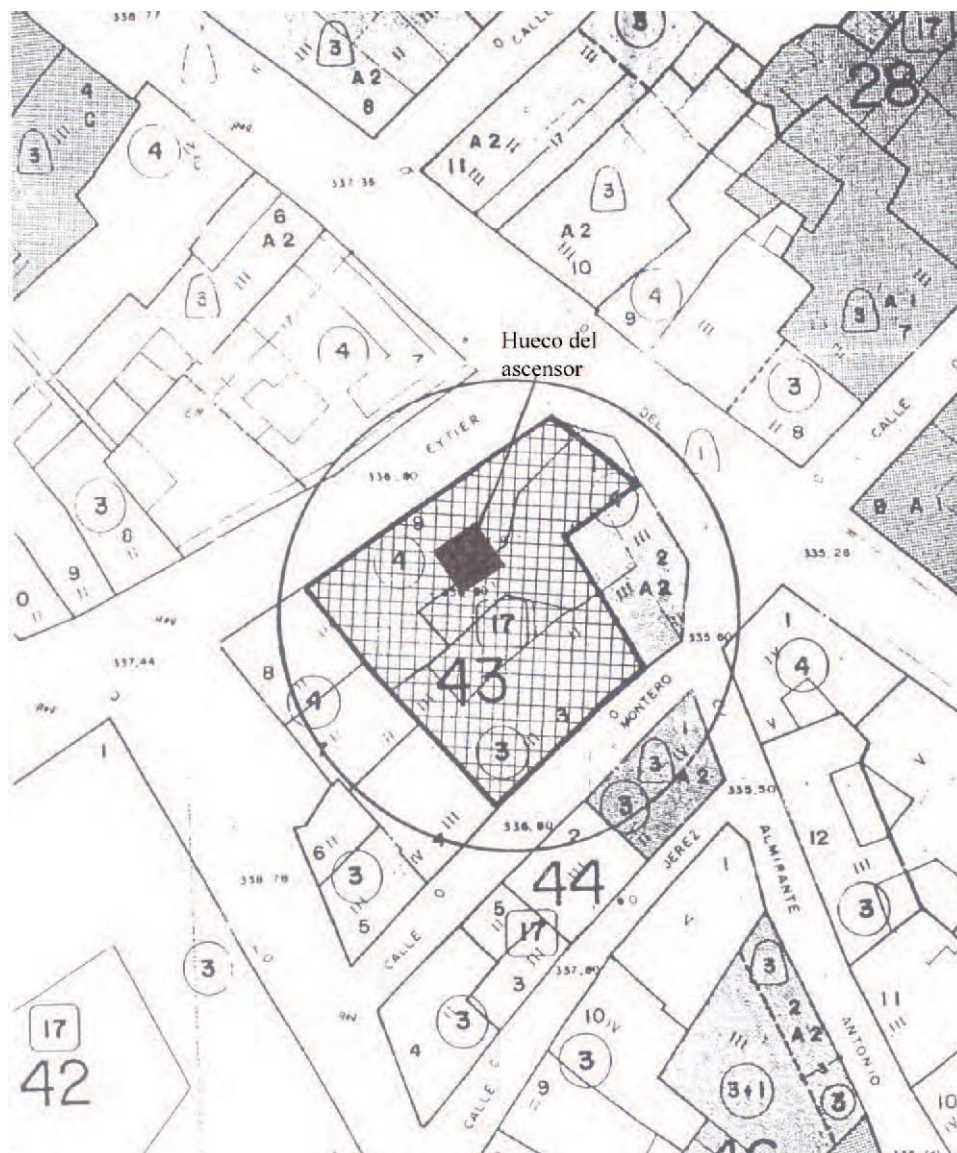
Figura 2. Hueco del ascensor.

La intervención consistió en la supervisión del desfonde del hueco del ascensor (Fig. 2) en el solar antes mencionado. Este desfonde profundizaba casi 5 m con respecto a la cota tomada en base a la tapa de una alcantarilla que se encuentra delante de la parcela. Este proceso se efectuó poco a poco con una máquina excavadora, siendo ésta detenida cada vez que se creía conveniente revisar el terreno más detenidamente.

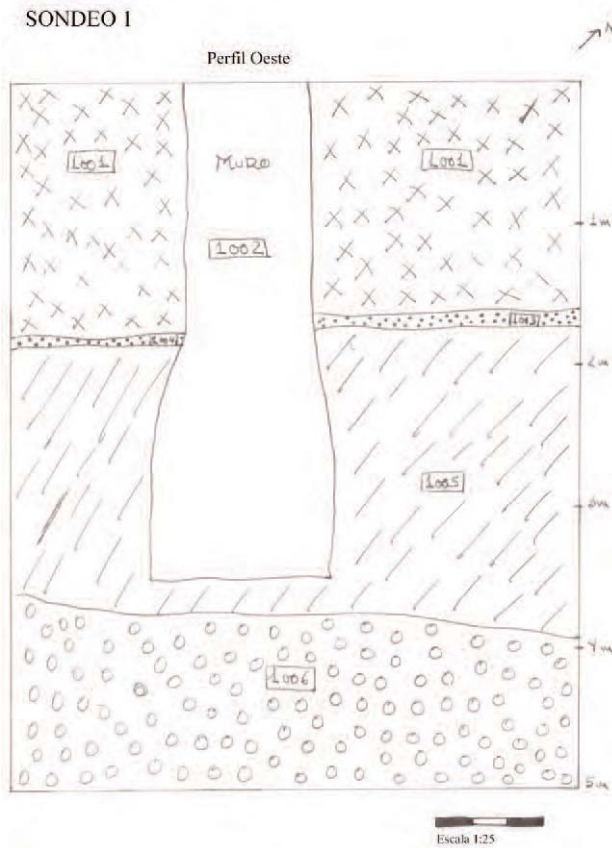
Figura 3. Sondeo 1. Perfil Oeste.

La cata (Fig. 3) que se realizó en el lugar en el que se iba a ubicar el hueco del ascensor tenía unas dimensiones de unos 4 x 4 m. En ella apareció un muro (UE 1002) de unos 80 cm de anchura con dirección NW-SE que llegaba hasta una profundidad de 3,50 m y que se engrosaba mucho en su parte inferior, alcanzando en esa zona casi 1,25 m. A ambos lados de este muro aparecía una capa de escombros y rellenos (UE 1001) que profundizaba hasta 1,75 m, saliendo bajo esta un pavimento (UE 1003) compuesto por una doble hilera de ladrillos con un lecho de cal en su base. Desde ahí y

hasta una profundidad de 3,75 m se halló un estrato de tierra marrón-verdosa (UE 1005) con algunas bolsadas de restos orgánicos en descomposición y algún resto cerámico. Bajo esta capa y hasta el fondo de la cata, a unos 5 m, apareció un estrato de tierra rojiza (UE 1006) a través del cual se filtraba agua, formándose charcos y embarrándose el terreno.

base. Este hecho podría deberse a que se falsease el terreno por la acción del agua que fluye en niveles inferiores a la cimentación. En la zona excavada de la casa había un pavimento de ladrillos bajo el cual aparece una capa de preparación de cal, dispuesta probablemente para sellar unos posibles pozos ciegos que hay a ambos lados del refuerzo del muro. Por otra parte, en la zona sur del solar había un sótano perteneciente a esta casa que se rellenó de escombros y derrumbes.

Los niveles de tierra rojiza con abundantes guijarros que aparecen bajo la zona de cimentación en el NE del solar, corresponderían a niveles de la rambla que se sabe

Por el contrario en la zona SW del solar sale bajo la cimentación tierra roja compacta que se va haciendo muy dura y que pertenecería al cabezo que había en esa zona, no saliendo apenas filtraciones de agua en este lugar.

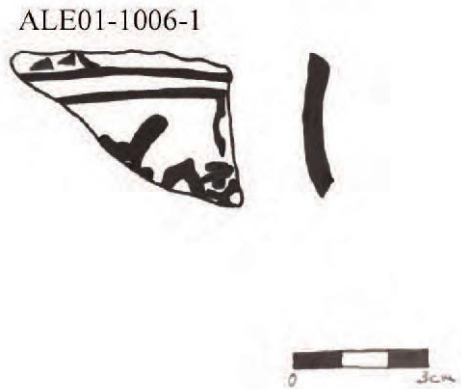
Figura 4. Cerámica pintada.

El material que apareció en los derrumbes y escombros pertenecía claramente a cerámica moderna, hallando solamente tres fragmentos de cerámica islámica (Fig. 4) en unos niveles de arrastre de rambla, siendo el más representativo de ellos un fragmento de pared posiblemente perteneciente a una jarra pintada al manganeso negro con motivos geométricos y vegetales.
